# OSPA - Obehöriga stoppsignalpassager

## Tema Sekundära händelsekategorier

Här fortsätter serien med beskrivning av OSPA händelsekategorier. Nu har turen kommit till A2 "Start mot stopp" och B2 "Felaktig/oavsiktlig återtagning"

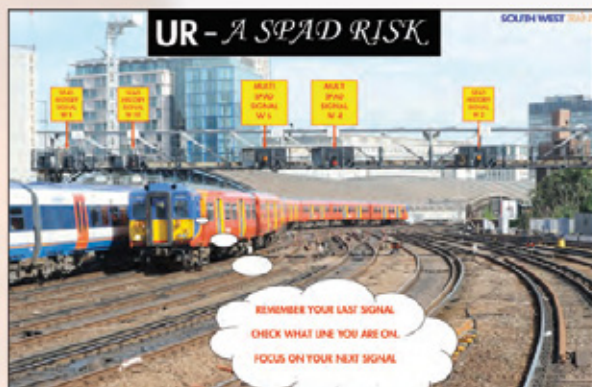
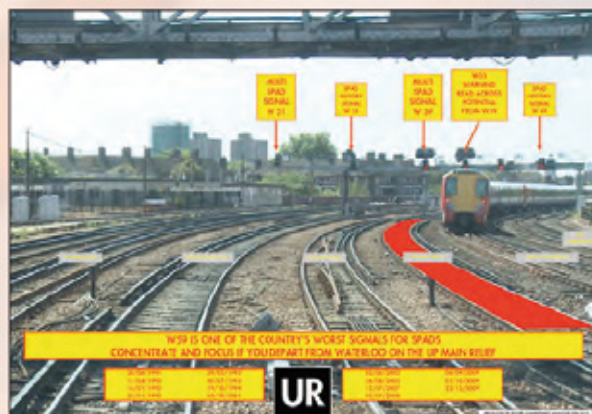
Ett annat exempel är att visa på komplicerade anläggningar, sett ur ett förarperspektiv. Bilden nedan visar den signal som passerats mest under senaste året, en så kallad "MultiSPAD signal", med en uppmaning om att vid liknande anläggningar, är det av största vikt att

SWT has produced a special brief for multi-spaded signals that have been passed three or more times in five years. W4 (3 times) and W59 (6 times)

(En utsökning för 2011 visar att M386 är "värst i Sverige med 10 OSPA A, och tvåa är Hm 208 med 4 st)

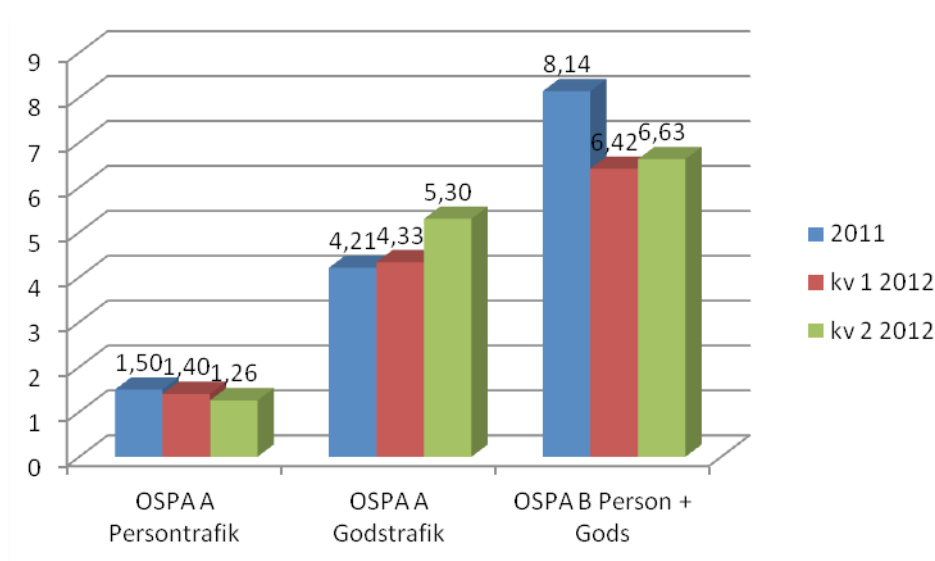
### Resultat OSPA fördelat på producerad tågtrafik, 2012-01-01—2012-06-30

För att kunna jämföra OSPA-utvecklingen över tid har analysgruppen tagit fram en modell som baseras på antal OSPA per miljon tåg-kilometer. Förhoppningen är att det arbete som görs med inrapportering, utredning och analys av inträffade händelser ska kunna leda till en minskning. Diagrammet visar utfallet första halvåret 2012 jämfört med helårsutfallet 2011
