## JÄRNVÄGSUTREDNING

# Sundsvall – Härnösand

**PM – Geoteknik, Geohydrologi och Berg, RMG083NR005**

2013-10-15

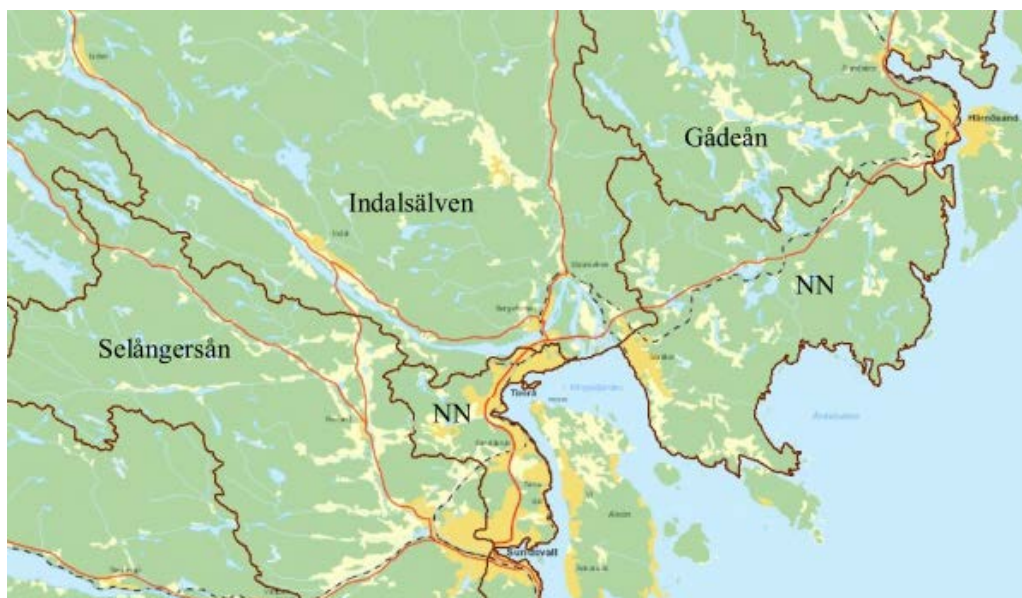
Figur 2 Huvudavrinningsområden

Området har fem huvudavrinningsområden; Indalsälven som är det största, Selångersån, Gådeån samt två icke namngivna som omfattar kustområdena (se Figur 2).

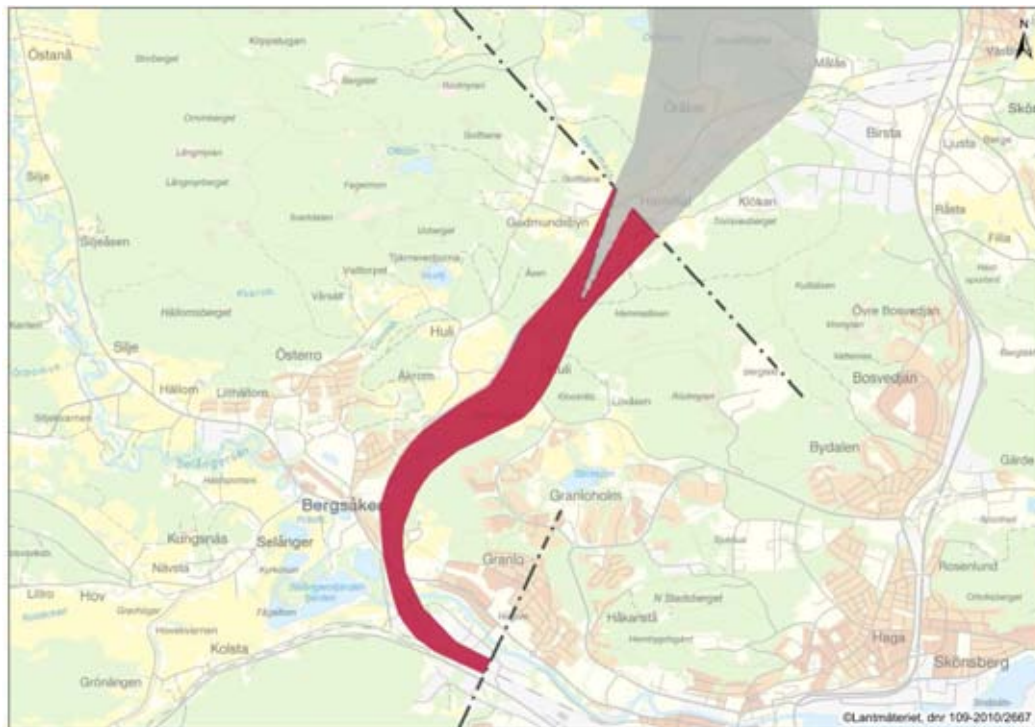
Figur 3 Översiktkarta Delområde 1

Vid en placering av järnvägen på Hulidalgångens östra sluttning kommer skärningen att övergå i tunnel i den norra delen av sträckningen. I tunnelns norra del kan en större sprickzon beröras vilket eventuellt ger ökad dränering av vatten från mark över tunneln.

I slutet av delområdet passerar alternativet över Hulidalen för att fortsätta norrut.

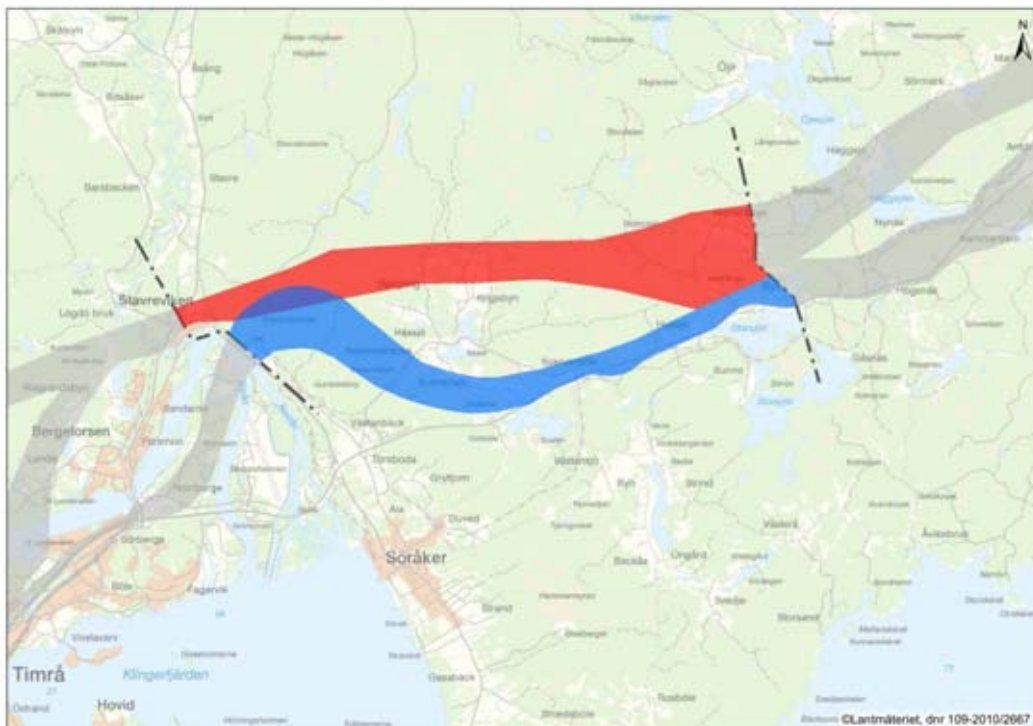
Figur 5 Översiktskarta Delområde 3

Tunnel genom Svartbackberget/Hussjöberget med längd ca 150m. Bergtäckningen är liten och som mest ca 10m. Bergmassan utgörs av granit-granodiorit och är av god kvalitet med en huvudsprickriktning som tvärrar tunneln vilket är fördelaktigt ur tunneldrivnings- och bergförstärkningssynpunkt. Tunneln har i hela sin längd en liten bergtäckning och därför måste verifieras i större omfattning. Liten bergtäckning begränsar injekteringstrycket och därmed tätningsresultatet. Tunneln föreslås därför att i hela sin längd kläs in för avledning av inträngande grundvatten. Injektering kan därmed sannolikt utgå då det utifrån topografi, växtlighet mm preliminärt kan antas uppenbart att en lokal permanent grundvattensänkning inte medför någon mätbar skada.

Direkt efter passagen av Indalsälven går järnvägen in i en ca 6 km lång tunnel mellan Fjäl och Sunnansjö. Strax efter det västra tunnelpåslaget passeras en större svaghetszon som kan ge upphov till större mängder inströmmande vatten. I övrigt bedöms sprickorna i berget vara relativt täta.

Mellan Hussjö och Bye kommer järnvägen gå omväxlande i skärning och på bank, eventuellt också en kort tunnelsträcka.

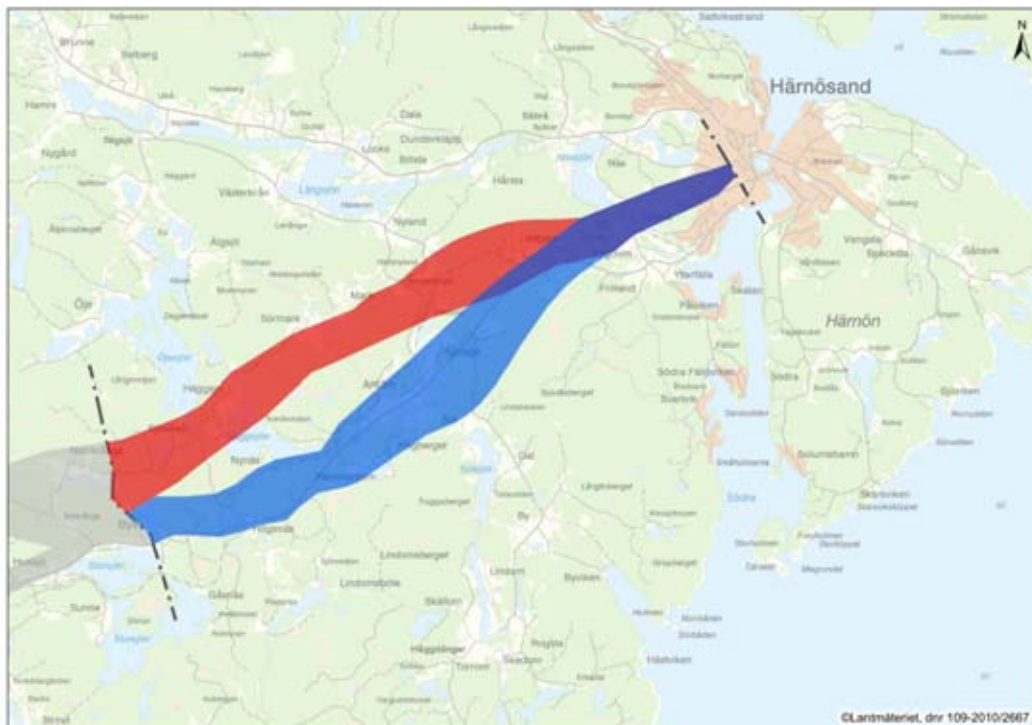
Figur 6 Översiktskarta Delområde 4

kvalitet med inslag av grov Pegmatit. En större sprickzon korsar tunneln i ca 46+600 med liten vinkel och berör därmed en längre sträcka. Byggbarheten kan bedömas vara god förutsatt att den antagna bergtäckningen kan verifieras.

Gådeåtunneln (50+150-51+650) med längd ca 1500m. Bergtäckningen mycket god och som mest ca 100m. Gådeåbergets topografi utgörs av en tydligt markerad bergkulle längs tunnelsträckan ca +30 för det södra påslaget och toppen på +140. Norra påslaget ligger i en djup bergskärning och förblir så till sträckningen anslutit till befintligt spår vid infarten till Härnösand. Bergmassan bedöms vara en finkornig och förskiffrad Metagråvacka som, utifrån sin uppsprickning och huvudsprickriktning, bedöms ha en byggbarhet som är sämre än medel. Höga grundvattentryck komplicerar tätningsarbetet.

Norr om Antjärn går järnvägen in i tunnel under Koldalsberget. Tunneln kan förväntas sträcka sig fram till Kittjärn där den går över i skärning. Tunneln kommer att ligga relativt ytligt. Vid det västra påslaget finns en svaghetszon och längre österut passeras en sprickzon där bergtäckningen är tveksam. I området för tunneln finns ett stråk med många mindre våtmarker och relativt stora ytor på kringliggande berg avvattnas till området. Utifrån detta kan befaras att det kan bli stora mängder inströmmande vatten att hantera vid tunnel och förskärningar.

Efter passagen av Gådeån går järnvägen in i tunnel genom det mäktiga Gådeåberget. Berget är uppsprucket med huvudsprickriktning parallellt med tunnelriktningen men inga större sprickzoner har identifierats.
