PM SKYDDSBESTÄMMELSER E20 Götene–Mariestad

Vägplan, 2020-03-09

Dokumenttitel: PM Skyddsbestämmelser för E20 Götene–Mariestad

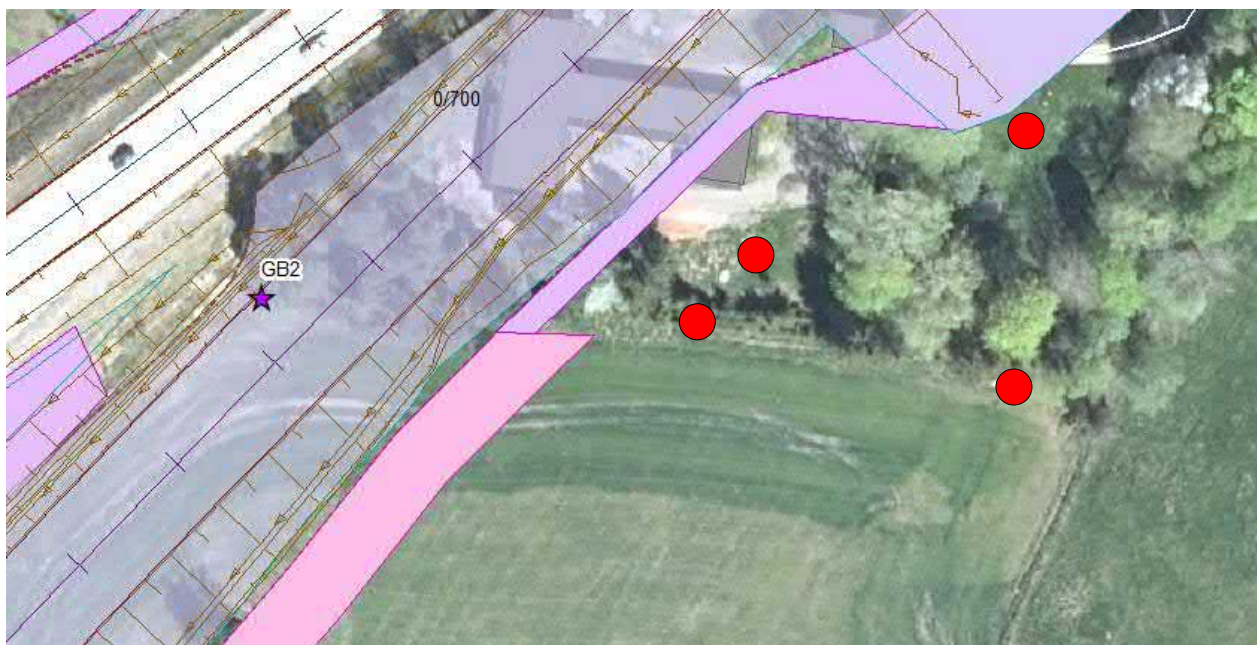
Lila stjärna visar odlingsröse som berörs av vägprojektet. Röda punkter visar tänkbara platser för kompensationsåtgärd. Övriga ritade linjer markerar väg-/arbetsområde.

Stenarna kan användas till nytt röse på solbelyst plats i närområdet.

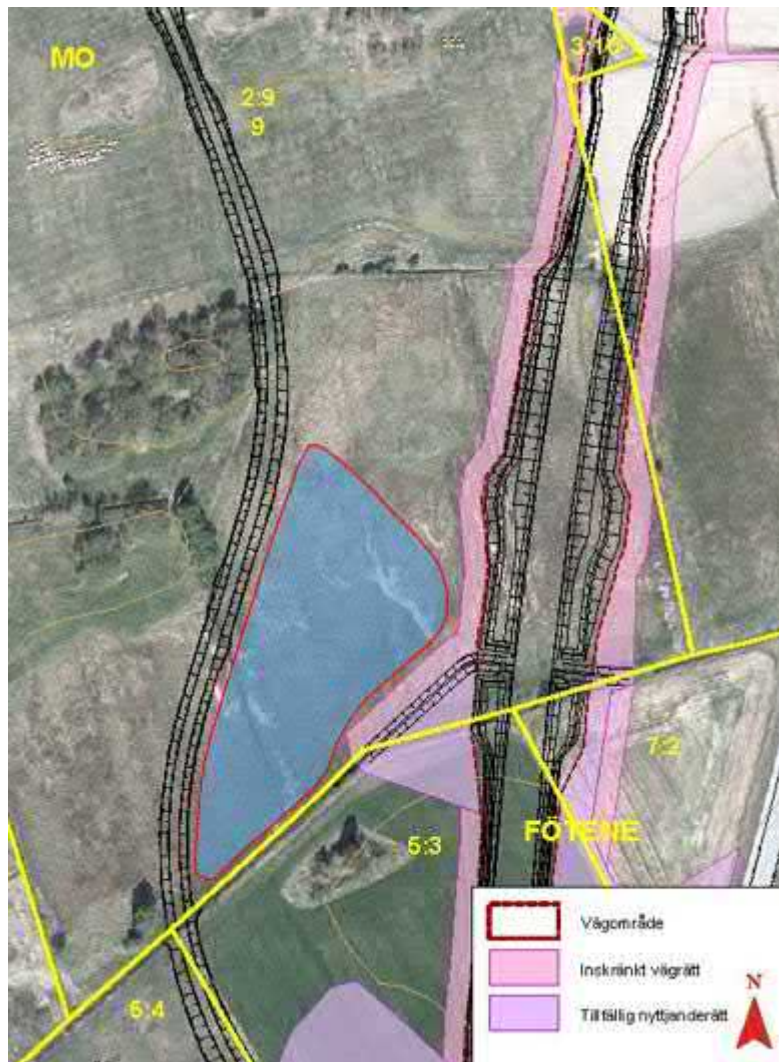
Figur 4.1 Förslag på lämplig yta för våtmark invid Öbrodiken, ca 3 km norr om Vårgårda, på delsträckan E20 Vårgårda-Ribbingsberg.

På delsträckan E20 Götene-Mariestad finns små förutsättningar för att skapa bra vattenmiljöer som kan ersätta de diken som tas bort. Dessa kan istället kompenseras inom något större projekt på någon annan delsträcka, i linje med den utredning om större kompensationsåtgärder som Trafikverket tagit fram i samråd med Länsstyrelsen (2018). På delsträckan E20 Vårgårda-Ribbingsberg finns förslag på en större våtmark där en sådan kompensation är möjlig (*figur 4.1*).
