# Solkurvor

Emelie Rennie, UHjbs  
Trafikverket Underhåll  
Järnvägssystem

- En lokal utknäckning av rälen
  - Minst 25mm per tio meter
- Ett allvarligt säkerhetsfel med risk för urspårning
- Värme är den utlösande faktorn
- Stora krafter i skarvfria spår
- Uppstår inte i normenligt byggda och underhållna spår

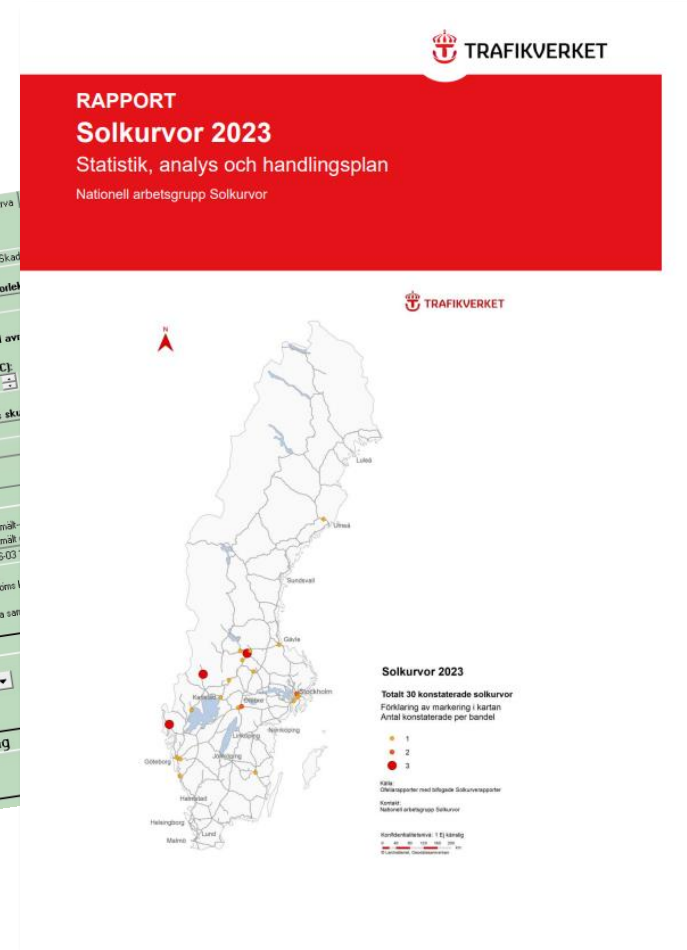
- Krav på särskild inrapportering sedan 2008
- Rutin för rapportering
- Särskilda fält och flikar i systemet Ofelia
- Årlig sammanställning och analys

Felrapport | Vecklig tel | Dokument | Rättel | Solkurva

Felrapport /2  
FR0155

Basinformation | Uppmåtningsnr | Ballast | Skapa

Ange det största utslaget stotet  
90

Är kurvans naturliga pithöjd av  
Lufttemperatur i skugga (°C)  
18

Rälstemperatur på rälsens sku  
32

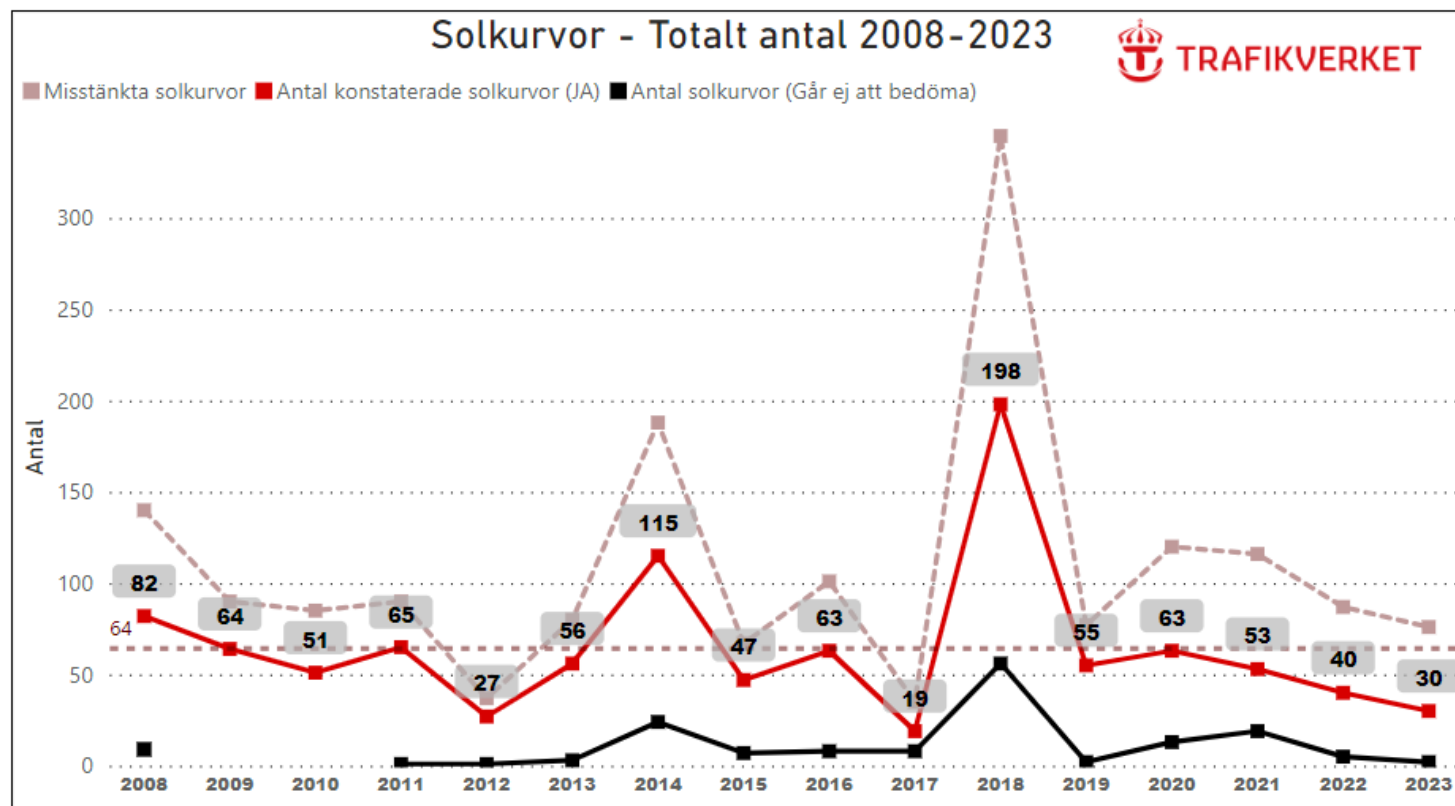
# Värdefull data att tillgå sedan 2008

- Under åren 2008–2023 har dryga 1 000 solkurvor inträffat
- Utfallet har stark koppling till värme
- 2018 sticker ut pga extremvärme
- Nedåtgående trend över tid

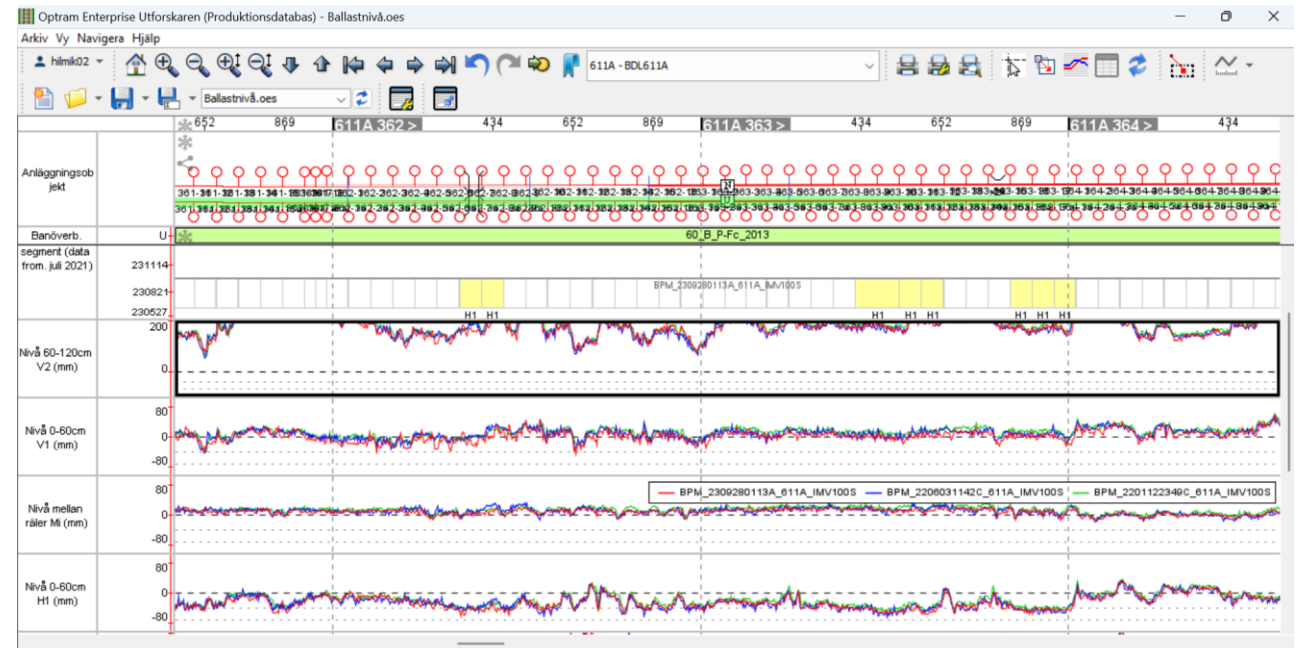
- Kontroll av SFT i kontraktsmängder
- Maskinell kontroll och analys av ballast
- Banor med utsatt konstruktion rustas upp
