## 9 Förutsättningar, effekter och konsekvenser

### 9.1 Buller och vibrationer

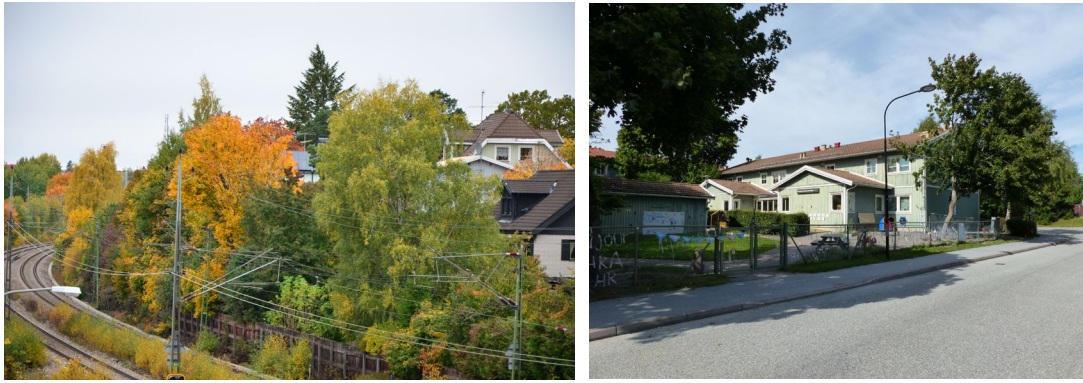
Figur 22. I nära anslutning till aktuell sträcka av Mälarbanan finns många villor samt två förskolor. I figuren ovan till vänster syns villaområdet i Bromsten småhusområde Tallåsvägen och dess närhet till järnvägen, och till höger Förskolan Ekstocksvägen i Bromsten småhusområde Skattegränd.

Boende och verksamhetsutövare utmed Mälarbanan på sträckan Duvbo-Spånga utsätts redan idag för höga ljudnivåer då avstånden mellan bostäder och järnväg är korta (se Figur 22). Detta trots omfattande järnvägsnära skärmning och att flertalet bostäder har erhållit förbättrad ljudisolering med tillsatsrutor. Järnvägen är den dominerande bullerkällan i området.

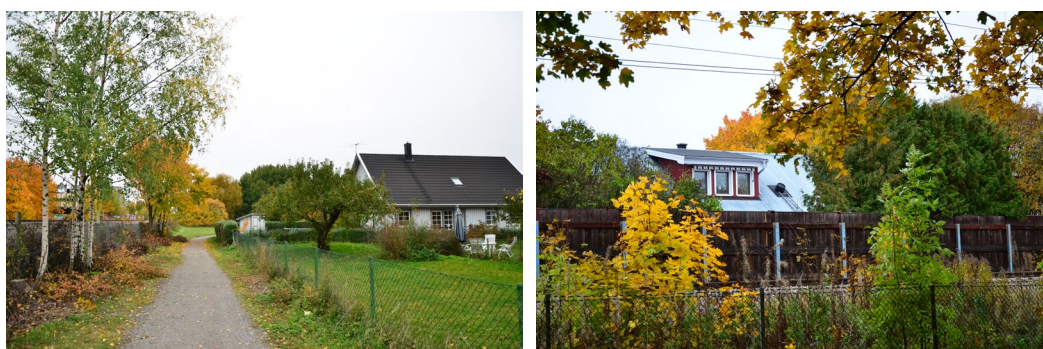
Figur 25. I Bromsten småhusområde Tallåsvägen är lerlagret djupt vilket innebär att området utgör ett riskområde för vibrationer.

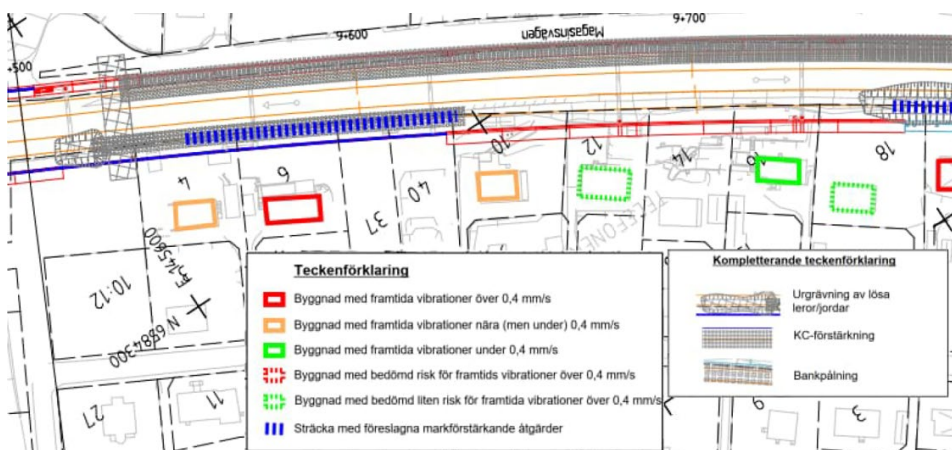
Figur 29. Markförstärkande åtgärder som planeras inom Bromsten småhusområde Tallåsvägen.

Inför utbyggnaden har sju fastigheter lösts in och rivits delvis beroende på problematik med vibrationer. Ytterligare en fastighet kommer lösas in och byggnaden rivas när järnvägsplanen vunnit laga kraft. Av de kvarvarande fastigheterna inom identifierade riskområden har mätningar visat att sju fastigheter är i behov av åtgärder för att undvika att riktvärdet om 0,4 mm/sek överskrids. För att minska vibrationerna så pass mycket att riktvärdet bedöms klaras har markförstärkande åtgärder inarbetats i anläggningen vilka också redovisas som skyddsåtgärd på plankartan (se Figur 28-31).
