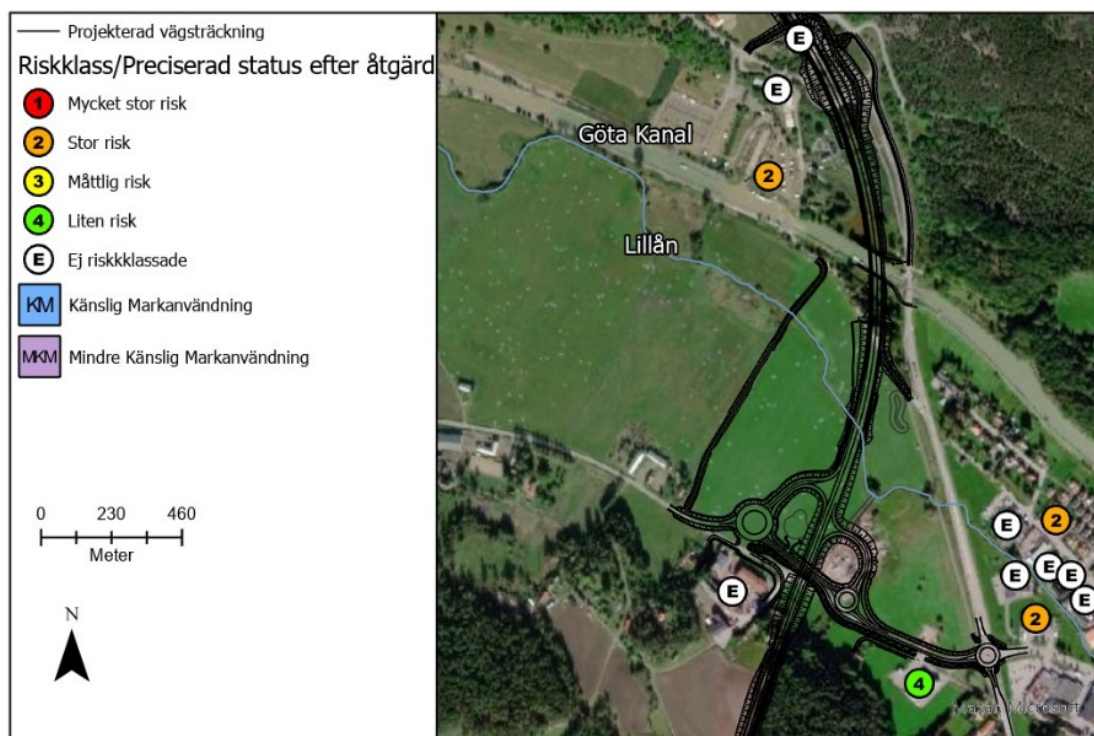
Figur 11. Potentiellt förorenade områden i närheten av den planerade vägsträckningen och vattenverksamheterna.

Inom området för den sökta vattenverksamheten finns ett flertal potentiellt förorenade fastigheter, vilka förekommer i Länsstyrelsens karta över potentiellt förorenade områden (EBH-stödet). Norr om Göta kanal finns en varvsverksamhet som enligt EBH-stödet fått riskklass 2 (stor risk), se Figur 11. Enligt uppgift har verksamheten omfattat byggnation, reparation och förvaring av båtar och större fartyg. EBH-stödet bekräftar att det finns ett varv med riskklass 2 där hantering av halogenerade lösningsmedel och giftiga båtbottnfärger kan ha använts. Enligt uppgift har även en mindre koleldad smedja funnits på området, en såg där virke impregnerats samt en mindre verkstad. Uppgiften har inte bekräftats av EBH-stödet. Verksamheten är belägen i direkt anslutning till Göta kanal varför särskilt beaktande bör tas till eventuella föroreningar.

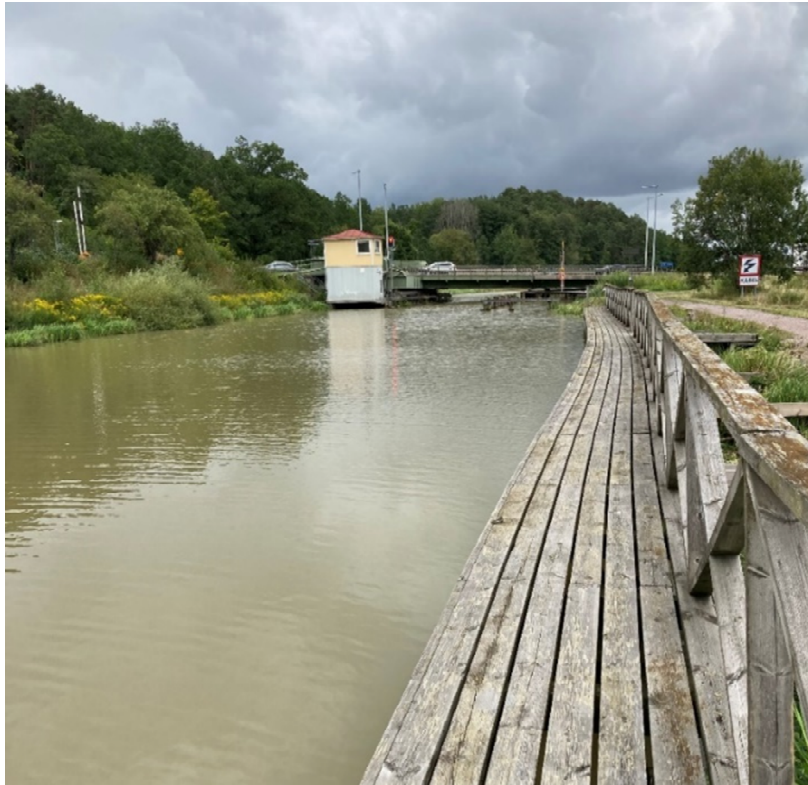
Figur 14. Foto på Göta kanal i läge där akvedukten planeras. Foto taget i östlig riktning mot befintlig öppningsbar bro vid platsbesök 2021-08-26 (fotograf: Sara Roth).

Bredden på kanalen där akvedukten planeras är ca 20-30 meter (se foto i Figur 14 och Figur 15). Vattennivån varierar till följd av reglering, men uppges normalt ligga på ca +8,2 vilket motsvarar ca 3,2 meter vattendjup. Slussen klarar inte mer än ca 3,2 meters vattendjup så +8,2 kan ses som högsta högvattenyta. Rent teoretiskt kan dock vattnet nå upp till +8,9 innan vattnet bräddar över kanalens kanter. Göta kanals vattenområden bedöms därför definieras av +8,9 (RH2000).

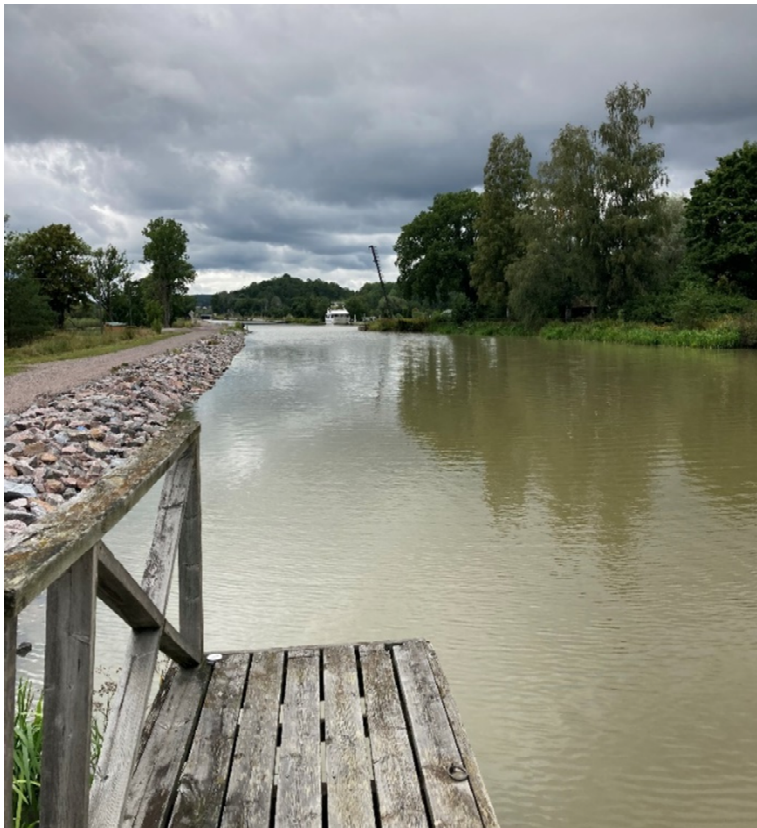
Figur 15. Foto på Göta kanal i läge där akvedukten planeras. Foto taget i västlig riktning vid platsbesök 2021-08-26 (fotograf: Sara Roth).

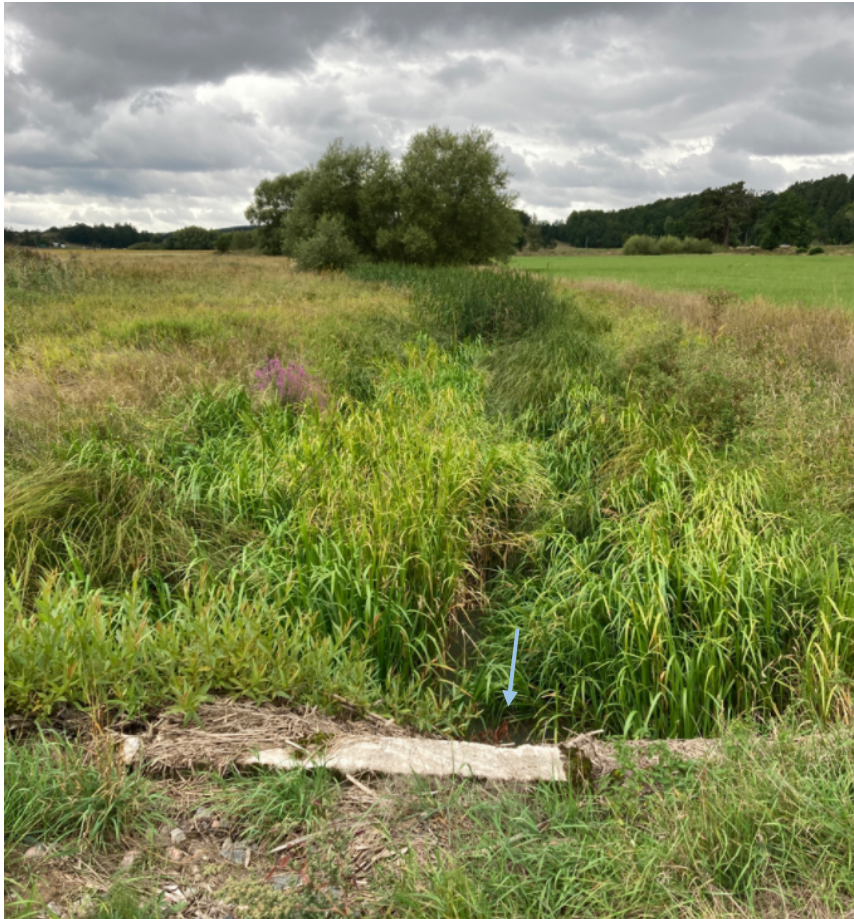
Figur 19. Lillåns sträckning i västlig riktning sett från vägens korsning med Lillån. Trummans placering är utpekad i Figur 18. Vattnets flödesriktning visas med blå pilar. Foto från platsbesök 2021-08-26 (fotograf: Kristina Lundgren).

Både vid naturvärdesinventeringen 2014 och vid platsbesök 2021 var vattnet starkt grumligt (se foto från platsbesök i Figur 20 nedan). Där en körväg/traktorväg passerar vattendraget finns en befintlig trumma (se Figur 18, Figur 19 och Figur 20). Trumman är föredömligt lagd, har ett extra rör för högvatten och utgör inte ett vandringshinder. Enligt naturvärdesinventeringarna är bäckmiljön ca 5-10 meter bred och vattendjupet är ca 0,7 meter (Hushållningssällskapet, 2014 och 2015). Vattennivån varierar dock, se foto på trummorna under körvägen från inventering av trummor 2017-03-23 jämfört med foto på samma trummor vid platsbesök 2021-08-26 (Figur 20) samt beräknade plusnivåer enligt SMHI (2021) i Tabell 2 ovan.

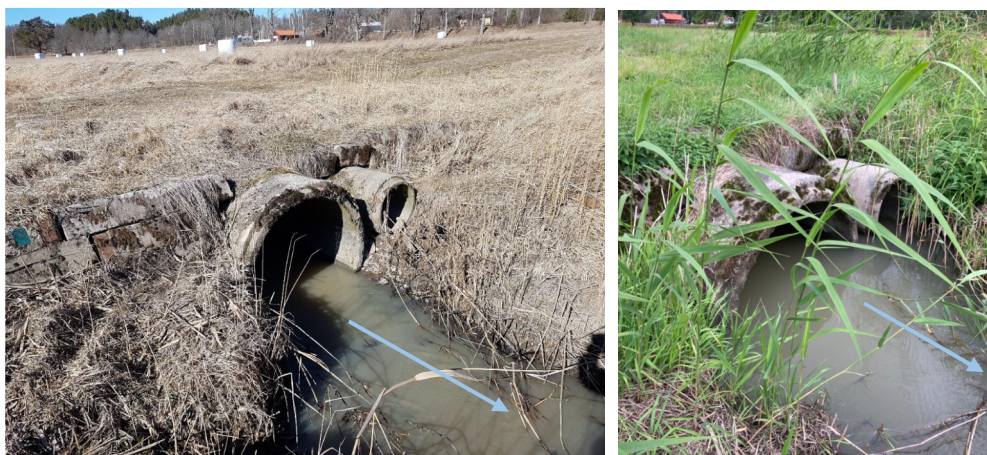
Figur 20. Foto på trummor under körväg, se Figur 18, där vattnets flödesriktning visas med blå pilar. Foto till vänster är taget 2017-03-23 (Okänd fotograf, Trafikverket, 2019). Foto till höger är taget 2021-08-26 (fotograf: Kristina Lundgren).
