PM UTREDNING SÄTTNINGAR I FASTIGHETER

Varbergstunneln, Västkustbanan, Varberg-Hamra

2016-03-31, revidering 2016-11-25 (underlag till ansökan om vattenverksamhet)

Dokumenttitel: PM Utredning sättningar i fastigheter

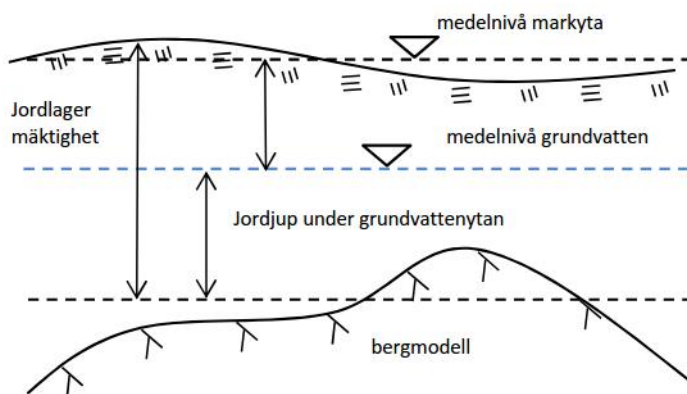
Med hjälp av framtagen terräng,- grundvatten- och bergmodell har underlag för varje fastighet tagits fram som en medelnivå på markytan, ett medeldjup av jordlager och en medelnivå för grundvattenytan.

Jorddjup under grundvattenytan styr hur många meter av jordprofilen som blir utsatt för ökade spänningar på grund av grundvattensänknningen, så det är måttet "Jorddjup under grundvattenytan" som är det viktigaste avståndet i analysen. För de fastigheter som ligger utanför etablerad bergmodell har ett generellt jorddjup ansatts som överensstämmer med de närliggande fastigheter där bergmodell finns.

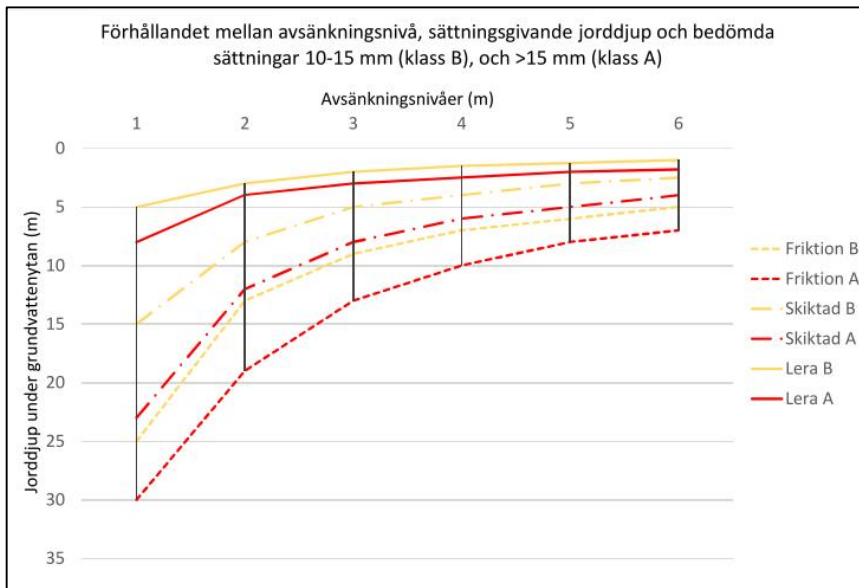
Figur 3-5, Figur som visar förhållandet mellan avsänkningsnivå, sättninggivande jorddjup och grundläggningstyp

Sättningsberäkningar har gjorts med antagna moduler i förekommande jordar enligt kapitel 4. Grundläggning på berg har generellt klassificerats som C, medan för övriga "grundläggningstyper" föreligger ett förhållande mellan avsänkingsnivå, sättningsgivande jorddjup och bedömda sättningar. De generellt största sättningsgivande jorddjupen inom påverkat område är ca 10 m, som i nedanstående figur då visar att det bara är byggnader grundlagda på lera som teoretiskt kan erhålla sättningar överstigande 10-15 mm vid en mindre avsänkning på 1-2 m. För de skiktade jordarna respektive friktionsjordar krävs avsänkingsnivåer närmare 3 resp. 4 m om de bedömda sättningarna ska överstiga 15 mm för ett sättningsgivande jorddjup på 10 m.

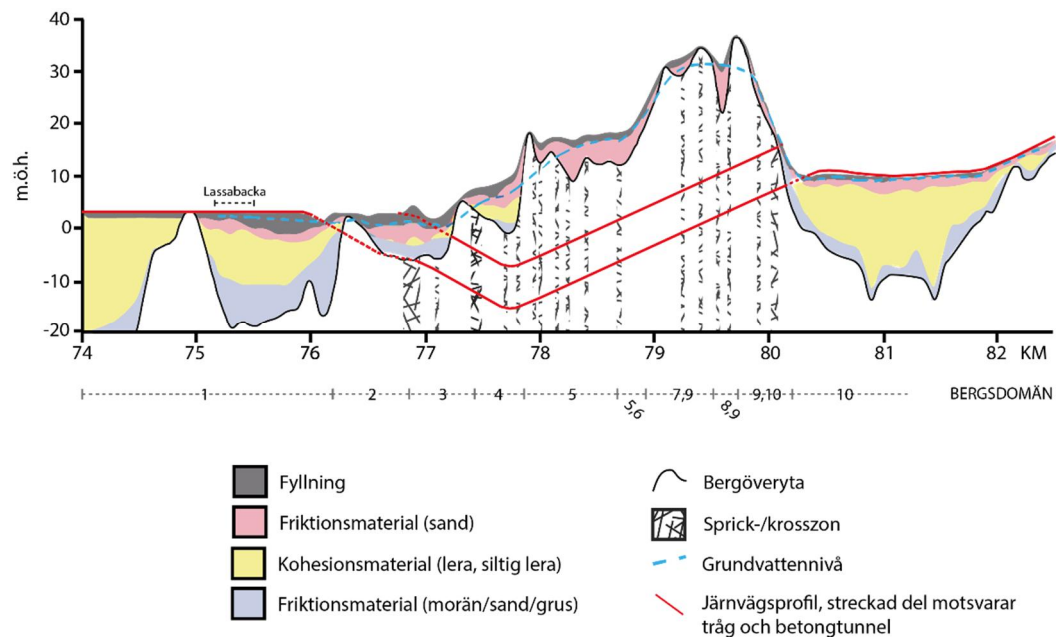
Figur 4-1, Principiell jord- och bergmodell från norr till söder

Geologin i Varbergsområdet präglas, som på flera andra håll längs Västkusten, av bergplintar kringskurna av ofta djupa och långa, sedimentfyllda dalgångar/sprickdalar, vilket innebär att den nya järnvägssträckningen genom Varberg passerar omväxlande förhållanden från lösa leror till det hårdaste berget.
