JÄRNVÄGSPLAN
Flackarp-Arlöv, fyra spår
Buller- och vibrationsutredning

Underlag till MKB 2014-05-28

Buller- och vibrationsutredning

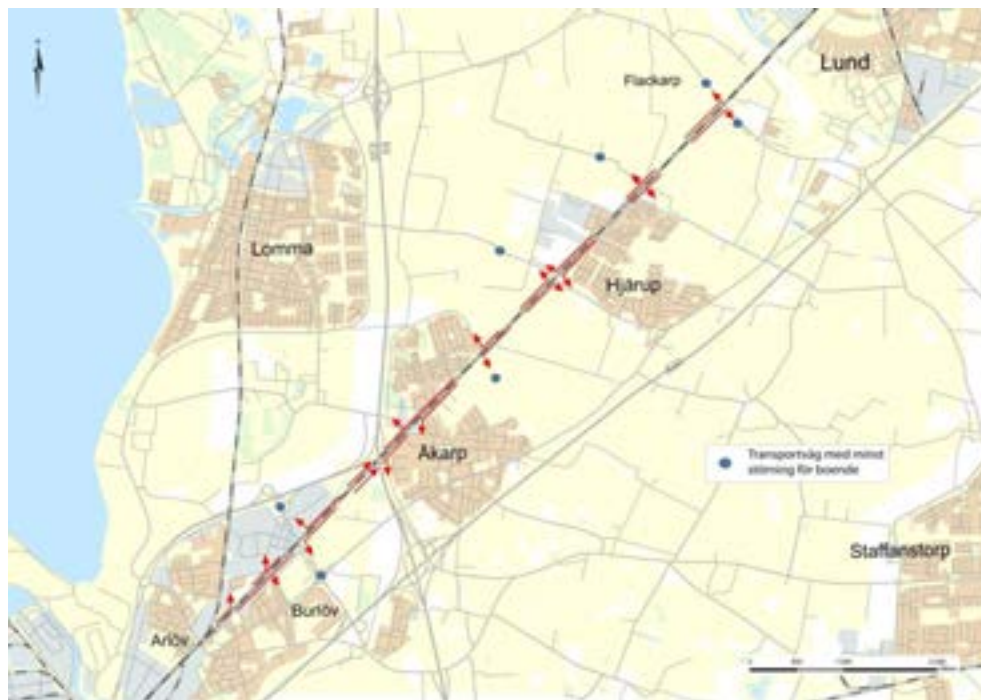
Bild 2. Röda pilar visar möjliga transportvägar för schaktmassor. Vägar markerade med en blå stjärna bedöms vara transportvägar som orsakar minst störning för boende.

Transporter ska i så stor utsträckning som möjligt ske på ett sätt som orsakar minst störningar för omgivningen. För schaktmassor gäller att de inom tätorterna huvudsakligen ska transporteras inom arbetsplatsen dvs längs järnvägs-linjen. I figuren nedan ges förslag på transportvägar utanför tätorterna.

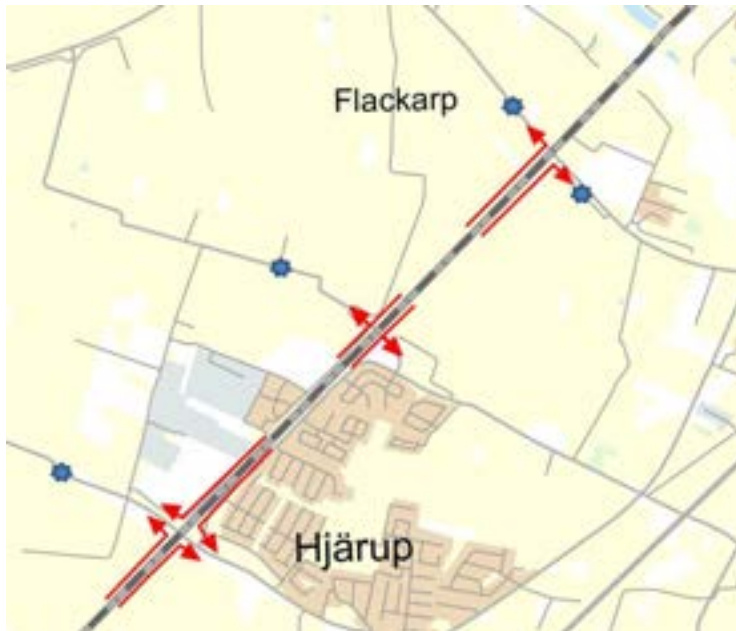
Bild 3. Röda pilar visar möjliga transportvägar för schaktmassor. Vägar markerade med en blå stjärna bedöms vara transportvägar som orsakar minst störning för boende.

Då järnvägen ska sänkas ned 4 meter relativt dagens spårläge kommer stora volymer av massor att transporteras bort med lastbil. Massorna som grävs upp kommer inom tätorten i första hand att transporteras bort inom arbetsområdet i den framtida järnvägslinjen för att sedan transporteras vidare via anslutande vägar utanför tätorten. Möjliga transportvägar utanför Hjärups tätort för lastbilar med schaktmassor framgår av bilden nedan, se också bild 1 i avsnitt 6.1:

- Väg 108 (vidare åt både öster och väster)
- Vragerupsvägen (vidare åt både öster och väster)
- Lommavägen (vidare åt både öster och väster)

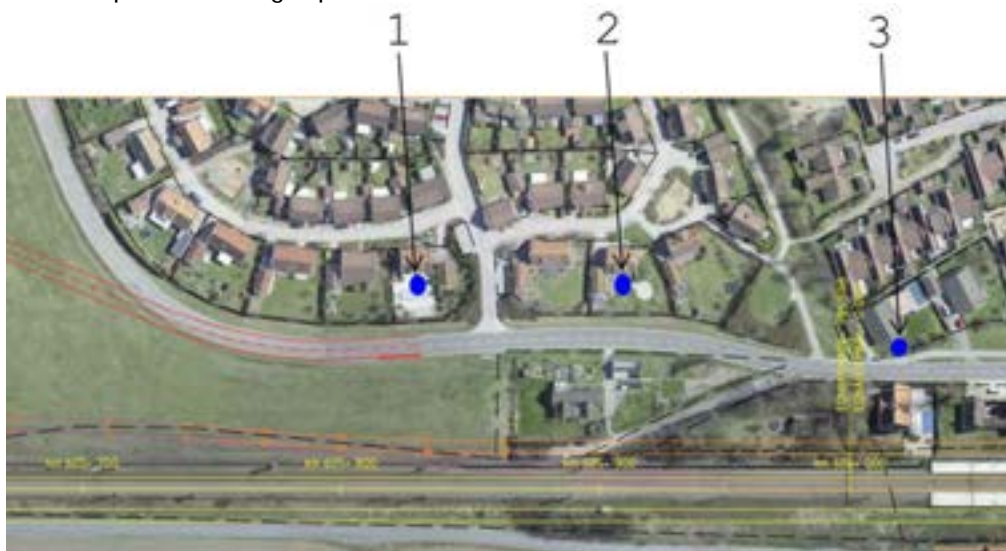
Bild 4. Beräkningspunkt 1-3 i norra delen av Hjärup. De tillfälliga spåren är markerade med orange färg. De utbyggda fyra spåren är markerade med gul färg.

Tabell 24 : Tågbullernivåer utomhus, Hjärup norra delen. Jämförelse dagens tågtrafik och trafiken på de tillfälliga spåren.

Beräkningspunkt	Tågbullernivå utomhus, 2 m över marken, Leq/Lmax (dBA)		
	Dagens tågtrafik	Tillfälliga spår 2 m nedsänkt (utan befintlig vall)	Tillfälliga spår nedsänkt + 2 m skärm*
1	55/77	61/80	55/71
2	57/77	61/80	55/71
3	60/77	65/82	57/73

* En sammanhängande skärm öster om spåren genom hela tätorten har antagits. I norr sträcker sig skärmen åtminstone fram till Vragerupsvägen.

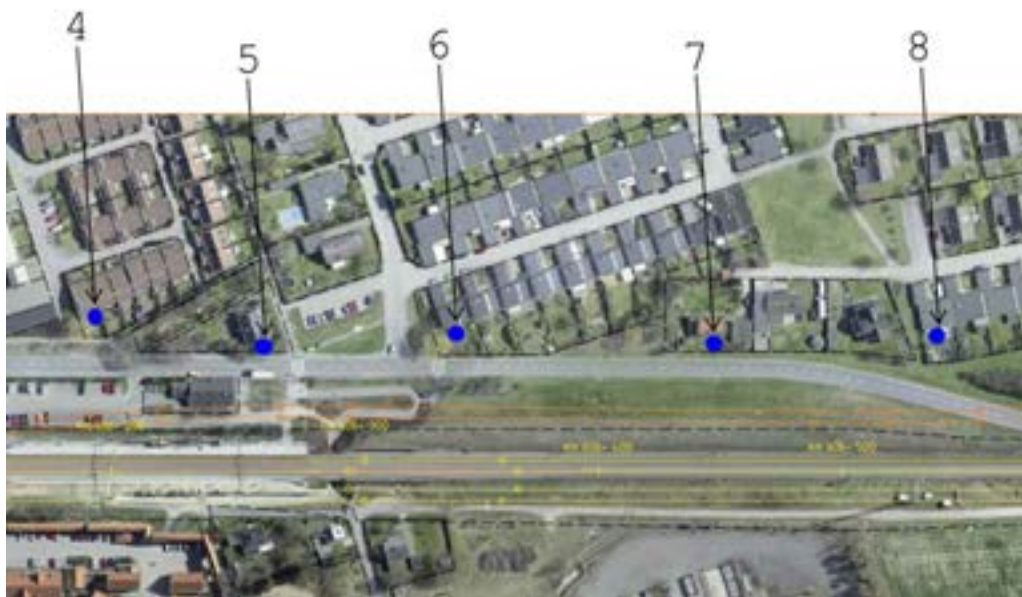
Bild 5. Beräkningspunkt 4-8 i mellersta delen av Hjärup. De tillfälliga spåren är markerade med orange färg. De utbyggda fyra spåren är markerade med gul färg.

Tabell 25 : Tågbullernivåer utomhus, Hjärup mellersta delen. Jämförelse dagens tågtrafik och trafiken på de tillfälliga spåren.

Beräkningspunkt	Tågbullernivå utomhus, 2 m över marken, Leq/Lmax (dBA)		
	Dagens tågtrafik	Tillfälliga spår 2 m nedsänkt	Tillfälliga spår nedsänkt + 2 m skärm*
4	65/84	65/82	57/73
5	65/85	68/85	59/75
6	63/82	65/82	57/73
7	60/78	68/85	59/75
8	62/82	67/84	58/74

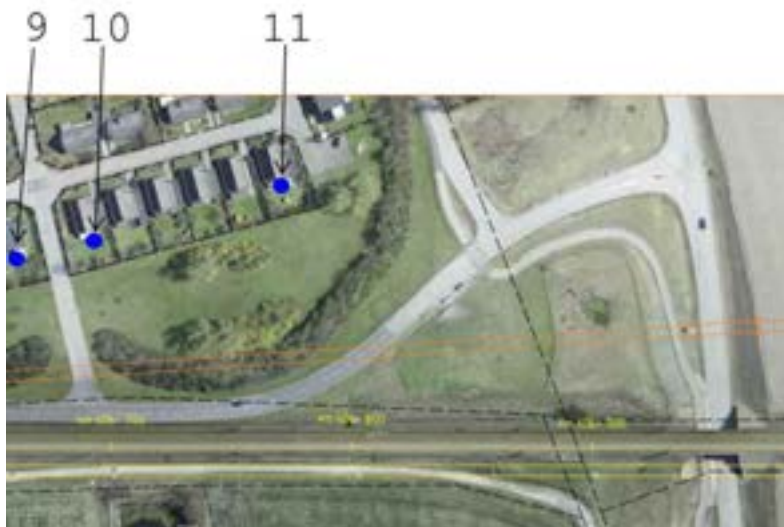
Bild 6. Beräkningspunkt 9-11 i södra delen av Hjärup. De tillfälliga spåren är markerade med orange färg. De utbyggda fyra spåren är markerade med gul färg.

Tabell 26 : Tågbullernivåer utomhus, Hjärup södra delen. Jämförelse dagens tågtrafik och trafiken på de tillfälliga spåren.

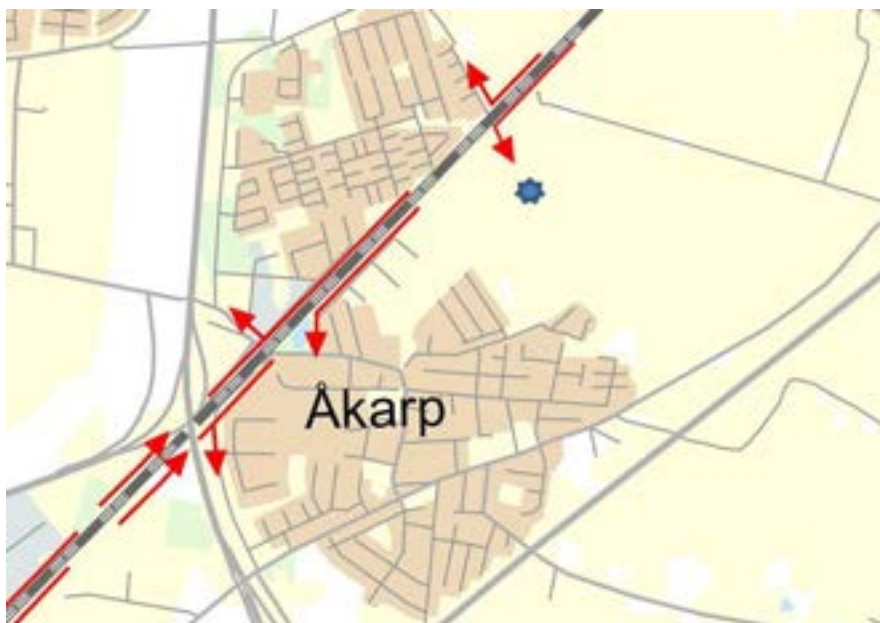
Bild 7. Röda pilar visar möjliga transportvägar för schaktmassor. Vägar markerade med en blå stjärna bedöms vara transportvägar som orsakar minst störning för boende.

Då järnvägen ska sänkas ned omkring 6 meter relativt dagens spårläge kommer stora volymer av schaktmassor att behöva transporteras bort med lastbil. Massorna som grävs upp kommer inom tätorten i första hand att transporteras inom arbetsområdet i den blivande järnvägslinjen. Utanför tätorten transporteras massorna vidare via anslutande vägar. Möjliga transportvägar för lastbilar med schaktmassor har bedömts och för Åkarps del framgår de av bilden nedan.

- Nya Gränsvägen (vidare åt öster)
- Befintliga Gränsvägen (vidare åt väster)
- Stationsvägen/Alnarpsvägen
- Alnarpsvägen (vidare åt väster)
- Sockervägen (vidare åt öster)

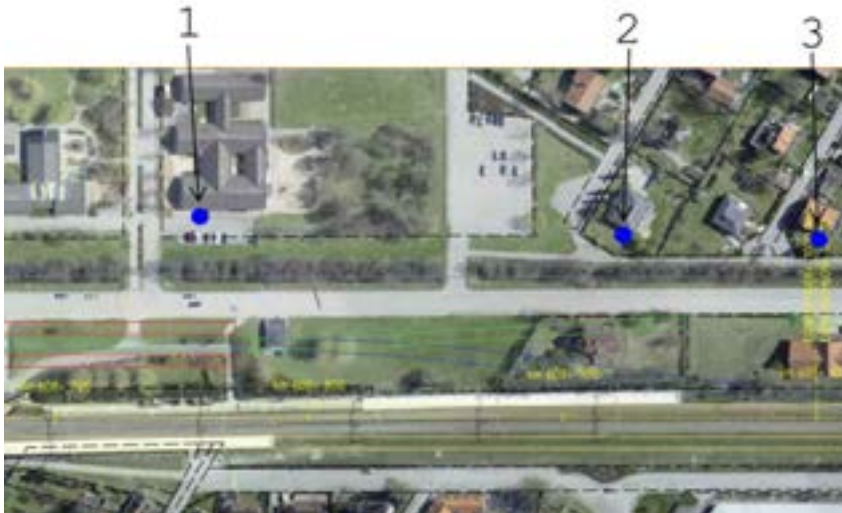
Bild 8. Beräkningpunkt 1-3 i norra delen av Åkarp. De tillfälliga spåren är markerade med grön färg. De utbyggda fyra spåren är markerade med gul färg.

Tabell 27 : Tågbullernivåer utomhus, Åkarp norra delen. Jämförelse dagens tågtrafik och trafiken på de tillfälliga spåren.

Beräkningspunkt	Tågbullernivå utomhus, 2m över marken, Leq/Lmax (dBA)		
	Dagens tågtrafik	Tillfälliga spår	Tillfälliga spår + 2-2,4 m skärm*
1	65/85	69/86	65/81
2	65/85	71/89	65/82
3	65/83	72/89	65/82

* Vid beräkningen har förutsatts att en det finns en sammanhängande skärm öster om spåren genom hela tätorten. I norr sträcker sig skärmen åtminstone förbi fotbollsplanerna. Norr om dammen erfordras skärmhöjden 2,4 m över rök framför fastigheterna 1:37, 1:28, 1:27 och 17:10.

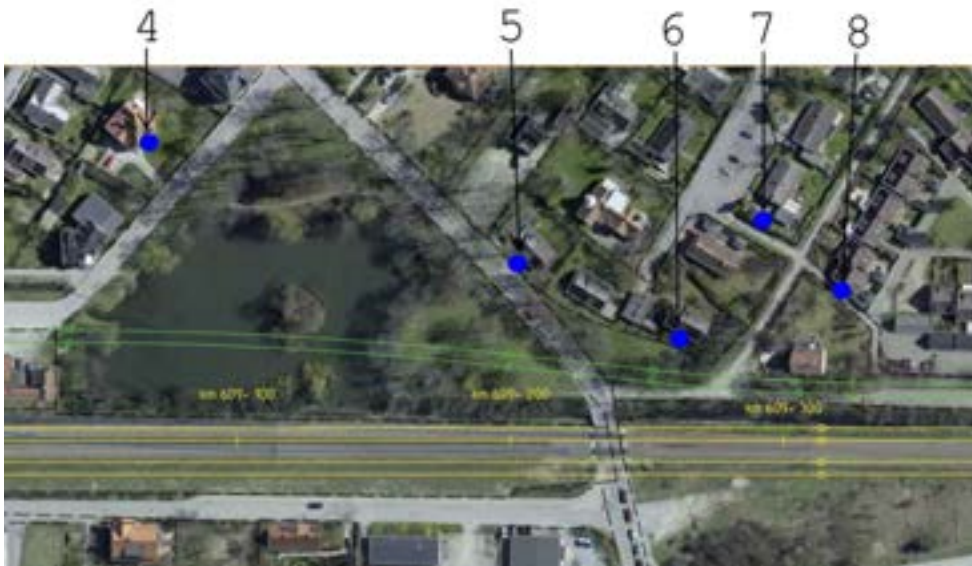
Bild 9. Beräkningspunkt 4-8 i mellersta delen av Åkarp. De tillfälliga spåren är markerade med grön färg. De utbyggda fyra spåren är markerade med gul färg

Tabell 28 : Tågbullernivåer utomhus, Åkarp mellersta delen. Jämförelse dagens tågtrafik och trafiken på de tillfälliga spåren.

Beräkningspunkt	Tågbullernivå utomhus, 2 m över marken, Leq/Lmax (dBA)		
	Dagens tågtrafik	Tillfälliga spår	Tillfälliga spår + 2 m skärm*
4	64/83	66/85	58/78
5	65/85	70/87	65/83
6	70/90	76/94	70/88
7	60/80	67/84	60/77
8	69/89	72/89	64/82

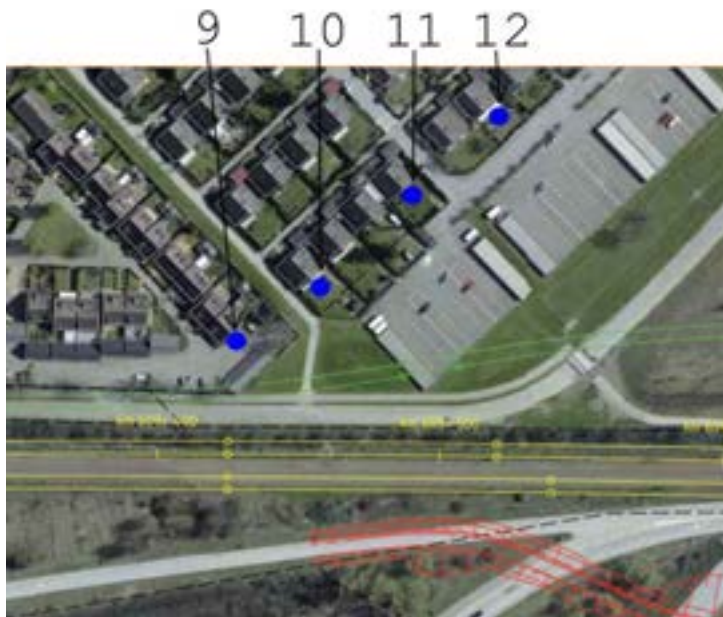
Bild 10. Beräkningspunkt 9-12 i södra delen av Åkarp. De tillfälliga spåren är markerade med grön färg. De utbyggda fyra spåren är markerade med gul färg.

Tabell 29 : Tågbullernivåer utomhus, Åkarp södra delen. Jämförelse dagens tågtrafik och trafiken på de tillfälliga spåren.

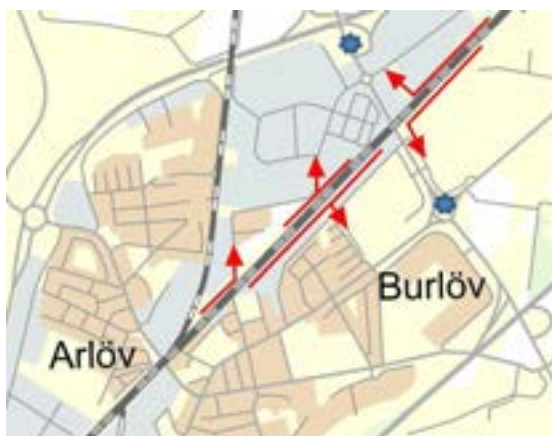
Bild 11. Röda pilar visar möjliga transportvägar för schaktmassor. Vägar markerade med en blå stjärna bedöms vara transportvägar som orsakar minst störning för boende.

I Arlöv ska järnvägen vara kvar i markplan vilket begränsar mängden schaktmassor jämfört med Åkarp och Hjärup. De massor som ska transporteras bort kommer inom tätorten i första hand att köras inom arbetsområdet i järnvägslinjen för att sedan transporteras vidare via anslutande vägar utanför tätorten. Möjliga transportvägar för lastbilar med schaktmassor är för Arlövs del bland annat Företagsvägen och Kronetorp svägen, vilket framgår av bilden nedan:

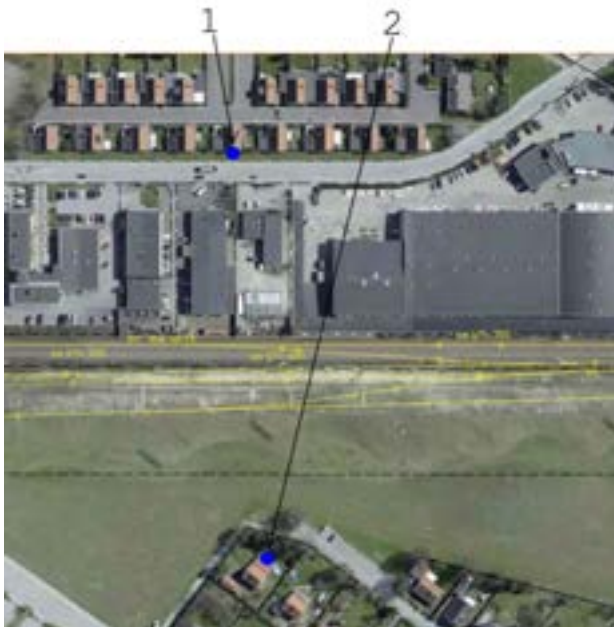
Bild 12. Beräkningspunkt 1-2 i Arlöv vid Hantverkaregatan och Rotgatan. De utbyggda fyra spåren är markerade med gul färg.

Tabell 30 : Tågbullernivåer utomhus, Arlöv vid Hantverkaregatan och Rotgatan. Jämförelse mellan dagens tågtrafik och trafiken på de tillfälliga spåren.

Beräkningspunkt	Tågbullernivå utomhus, 2 m över mark, Leq/Lmax (dBA)	
	Dagens tågtrafik	Tågtrafik underbyggskedet med befintlig skärm/vall intakt
1	56/71	53/68
2	58/73	57/71

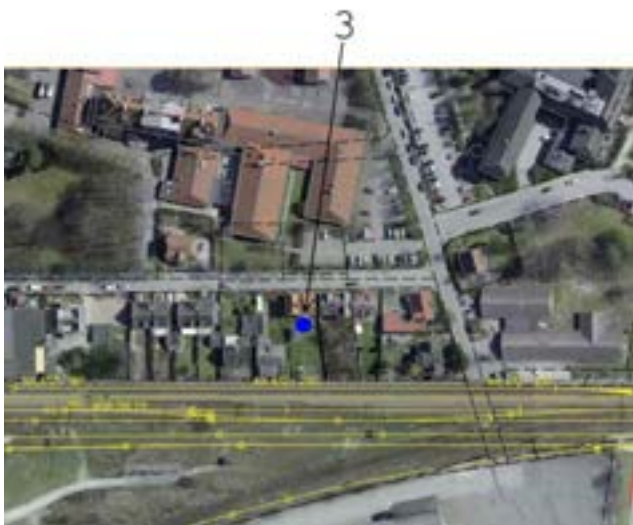
Bild 13. Beräkningspunkt 3 vid Kvarngatan i Arlov. De utbyggda fyra spåren är markerade med gul färg.

Tabell 31 : Tågbullernivåer utomhus, Arlov vid Kvarngatan. Jämförelse mellan dagens tågtrafik och trafiken på de tillfälliga spåren.

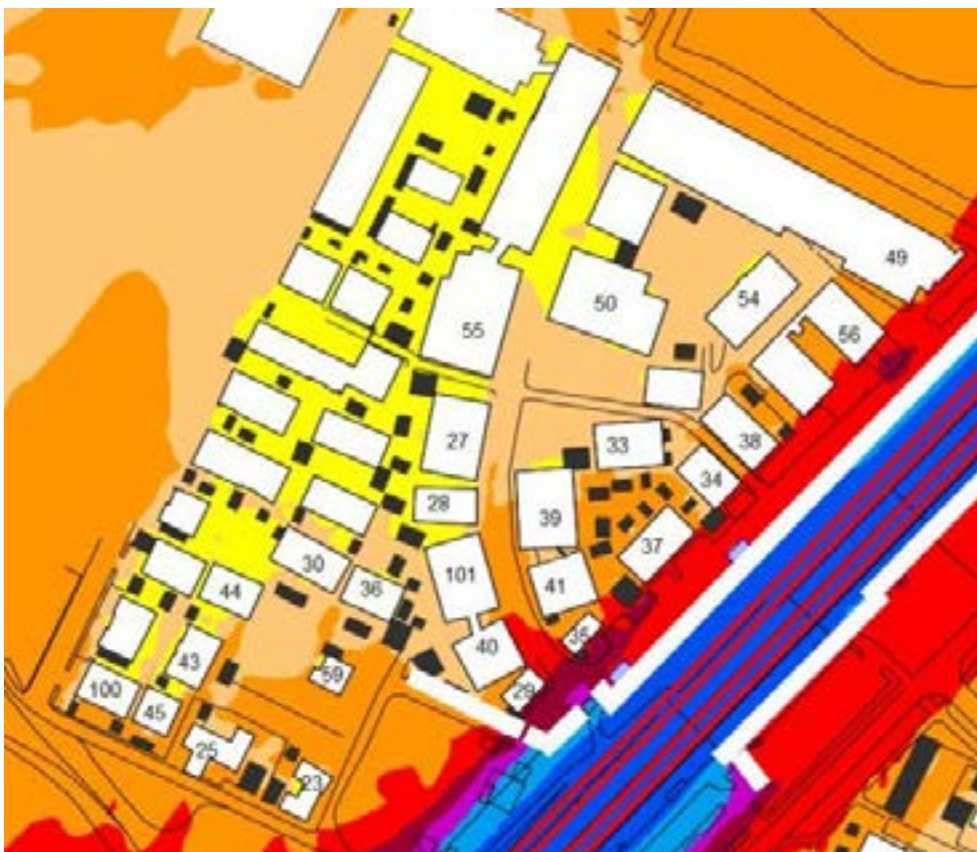
Numreringen i bilden visar den numrering för fastigheterna inom Jakriborg som används i tabellen nedan.
