# J Skadekatalog grusväg

Syftet med denna skadekatalog är att utgöra en enhetlig grund för skador på grusvägar.

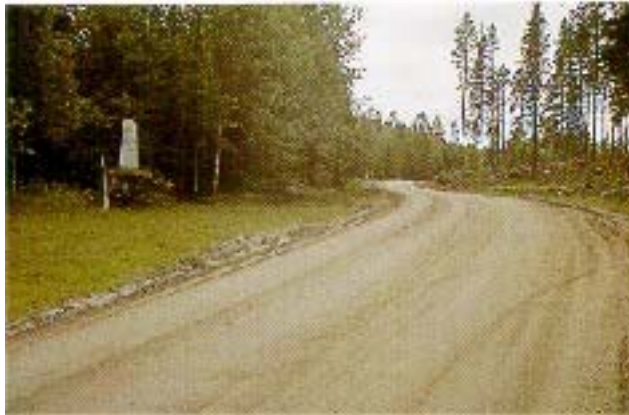
- 1 Löst grus på vägbanan förekommer i ringa omfattning. Förekommer på vägkanterna.

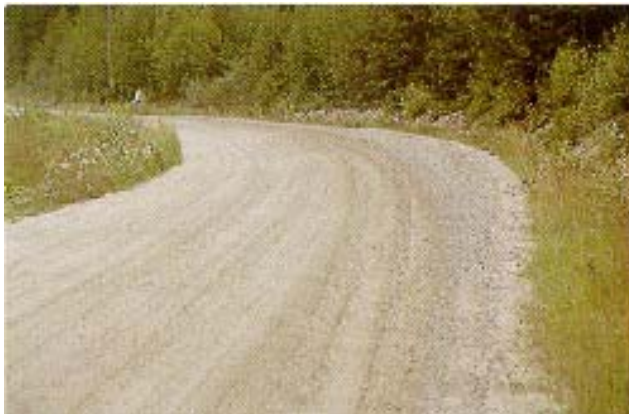
- 2 Löst grus förekommer i mindre omfattning på vägbanan och i mindre vallar längs kanterna.

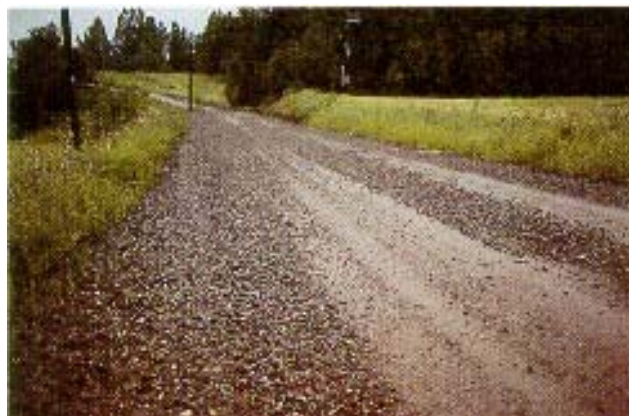
- 3 Löst grus förekommer i stor omfattning över hela körbanan och i utpräglade vallar längs vägkanterna.

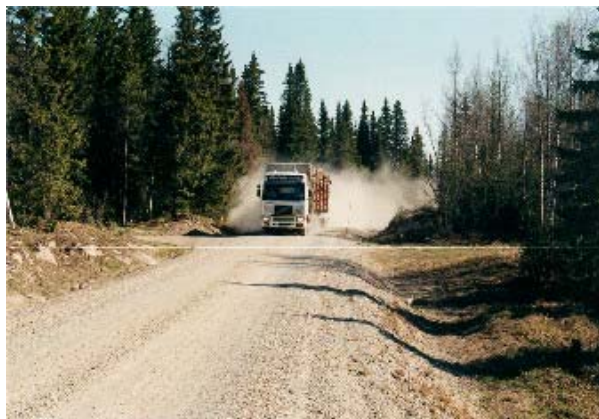
- 1) Obetydligt med damm rörs upp av trafiken.
- 2) Mindre dammoln uppstår ofta efter vägen.(se ovan)
- 3) Utpräglade dammoln uppstår utmed större delen av vägen.

Förekomst av damm orsakad av trafiken.

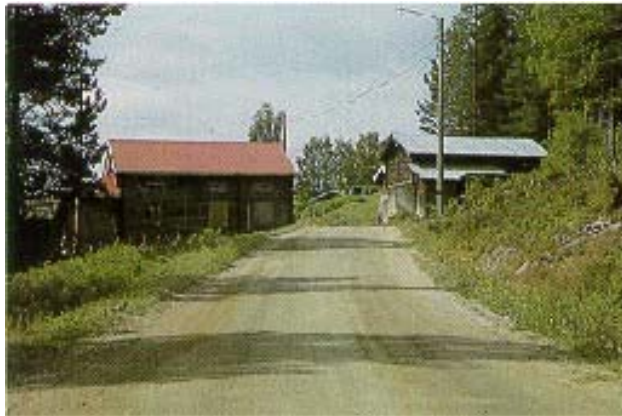
- 1) Enstaka gropar förekommer mindre än 1 grop per meter väg.

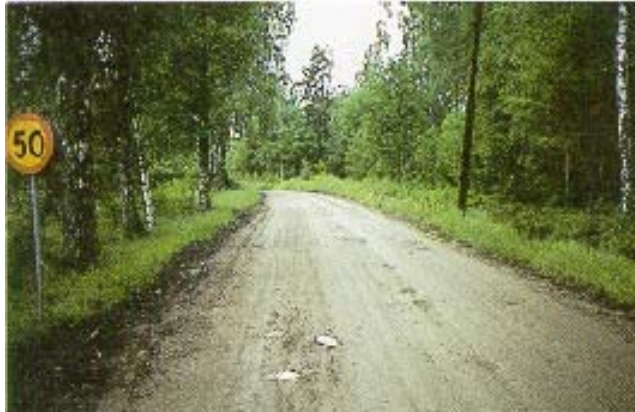
- 2) Gropar och ojämnheter förekommer med 1-3 stycken per meter väg.

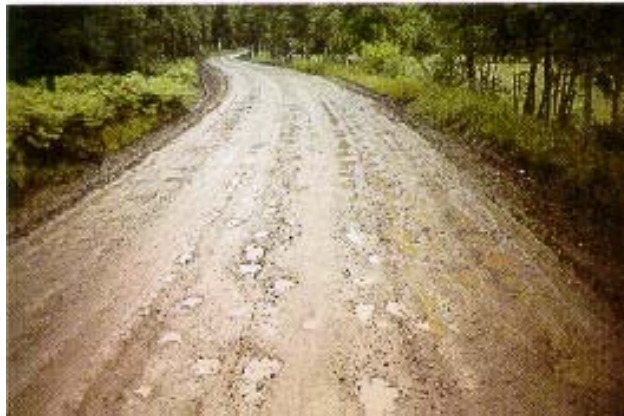
- 3) Stora delar av ytan är ojämn på grund av gropar. Mer än 3 gropar per meter väg.

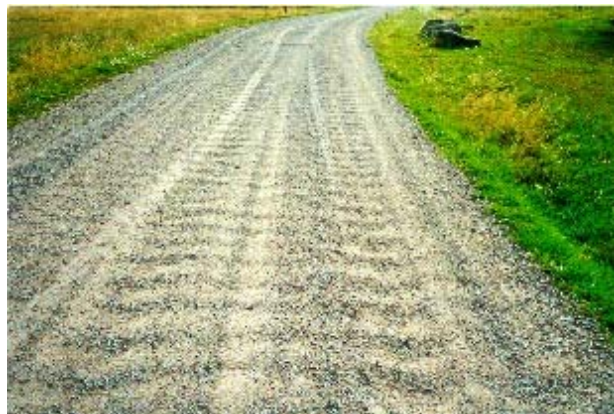
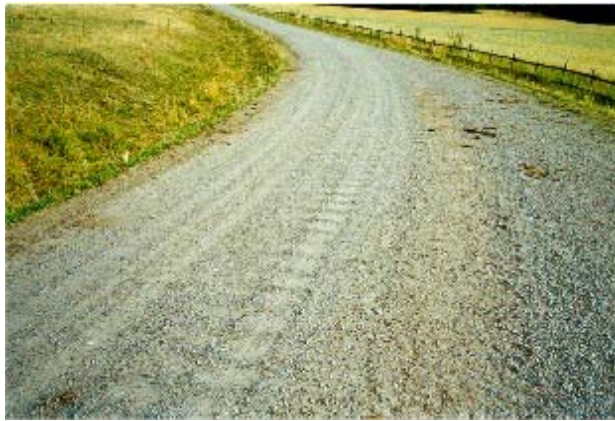
Korta regelbundna ojämnheter tvärs vägen som består av en följd av vågor med vågtoppar och vågdalar.

- 1) Höjden på ryggarna är mindre än 25 mm
- 2) Höjden på ryggarna är 25- 50 mm
- 3) Höjden på ryggarna är större än 50 mm

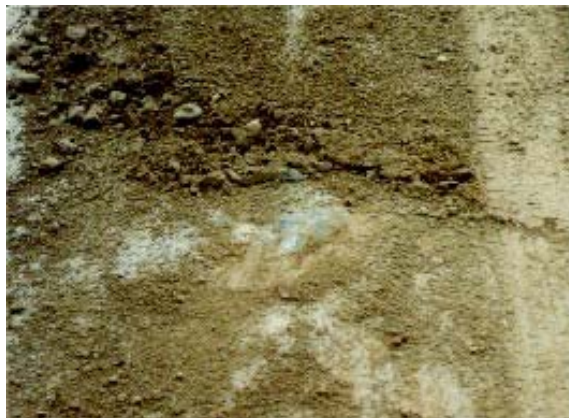
Lokalt begränsade ojämnheter i vägytan av uppfrysande block. Syns ofta som ett stenblock som ligger i ytan.

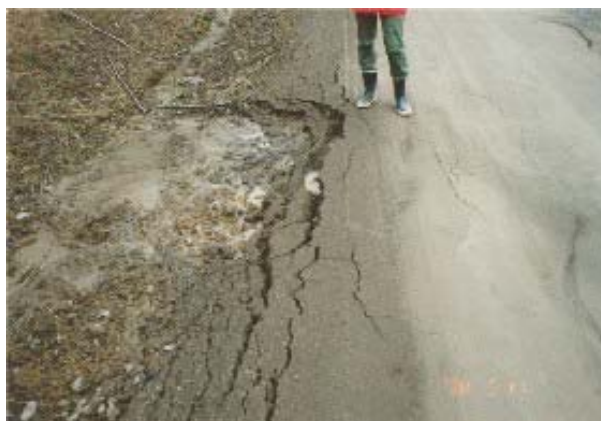
Vägbanekanten glider eller trycks ut i innerslät. Kanthäng bildas eventuellt med sprickor upp till 0,5 m från vädkanten eller i innerslät.

- 1) Kantsprickor mindre än 5 mm eller nedtryckning av innerkurva som bedöms påverka körkomforten i ringa grad.
- 2) Kantsprickor mindre än 5-20 mm eller nedtryckning av innerkurva som bedöms påverka körkomforten negativt. Framkomligheten påverkas i form av nedsatt hastighet.
- 3) Kantsprickor mer än 20 mm eller nedtryckning av innerkurva som bedöms påverka körkomforten mycket negativt. Nedsatt framkomlighet och risk för skador på gods och fordon föreligger.

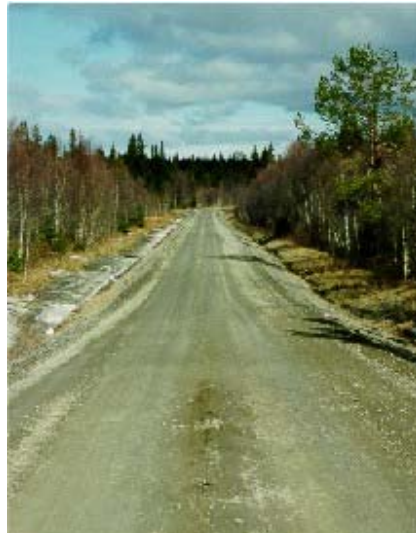
- 1) Liten utbredning fordonen kan passera över eller vid sidan.

Tjälskott är flytjordsmassor, som kommer upp genom sprickor i (den redan upptorkade) vägbanan. Djupet till tjälskottets botten kan vara mycket stort. Tjälskotten är oftast lokalt förekommande och vanligtvis där undergrunden består av siltiga jordar.

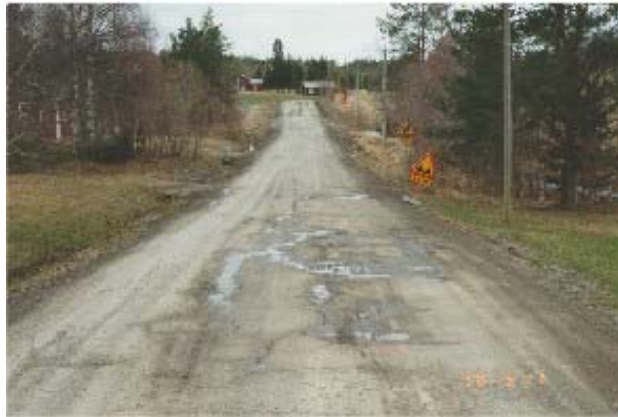
- 2) Större utbredning men mindre än halva vägbanan, fordonen kan passera med svårighet.

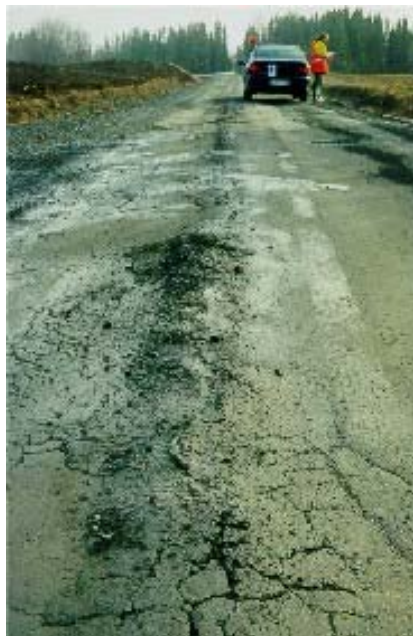
- 3) Stor utbredning mer än halva vägbanan. Fordonen kan passera med stor svårighet, risk att fordonen fastnar.

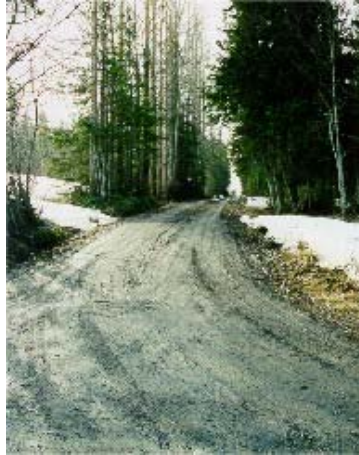
- 1) Ytuppmjukningen som leder till kraftig nedsmutsning av fordonen.

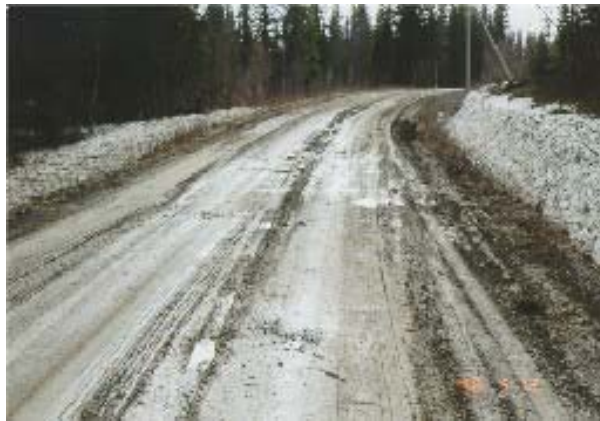
- 2) Framkomlighetsproblem vilket leder till sänkt hastighet hos fordonen.

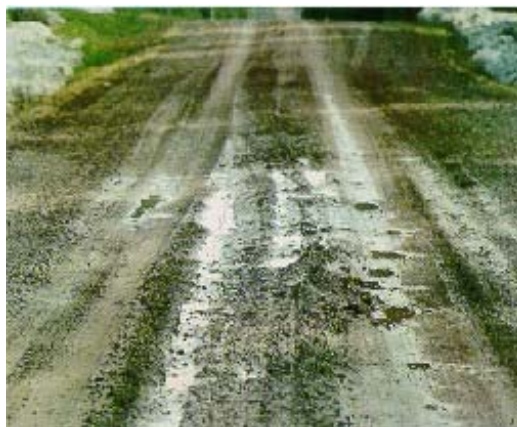
- 3) Stora framkomlighetsproblem.

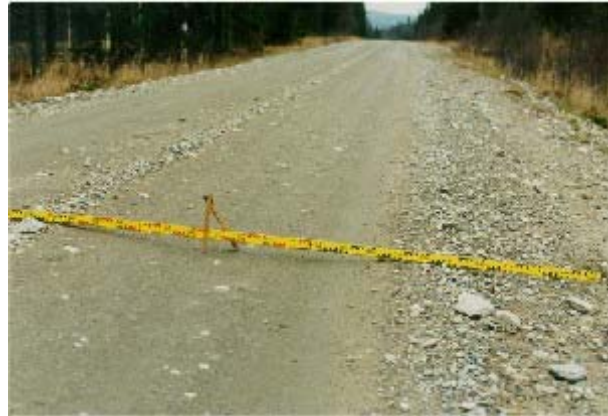
- 1) Spår i vägbanan på 15-25 mm.
- 2) Spår i vägbanan på 25-50 mm.
- 3) Spår i vägbanan på mer än 50 mm.

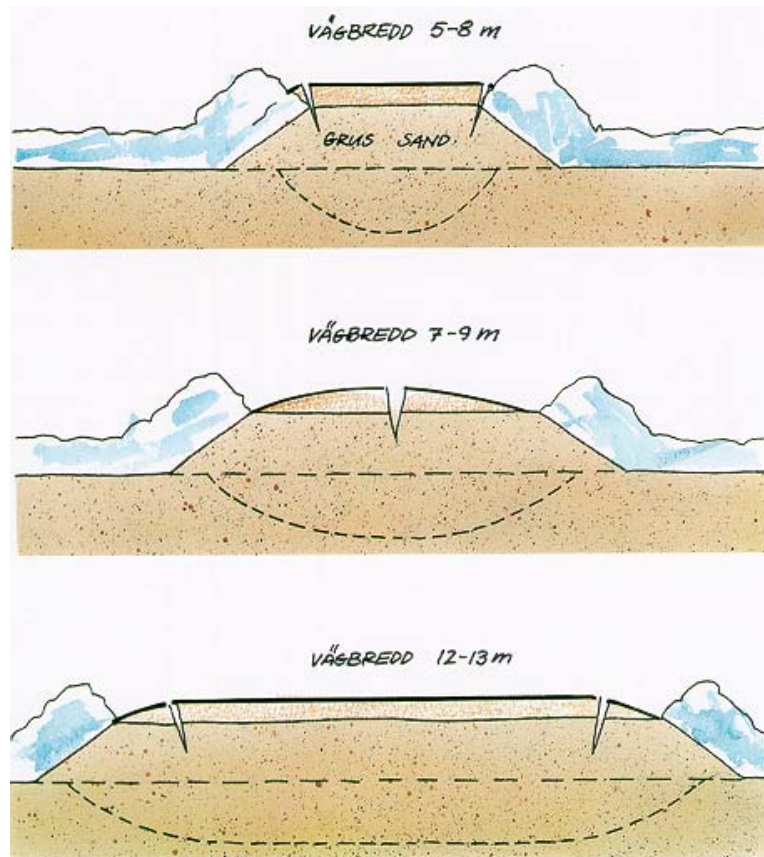
Uppstår på ojäma tjällyftningar längs eller tvärs vägen. På vägar med bredd 5-6 meter ofta i kanterna och på vägar med bredd 7-9 meter oftare i vägmitt. Sprickorna är ofta ej helt parallella med väglinjen.

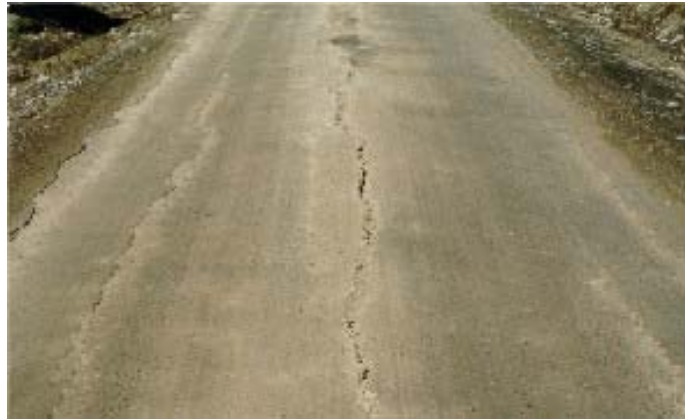
- 1) Bredd på sprickan mindre än 5 mm.
- 2) Bredd på sprickan 10-20 mm

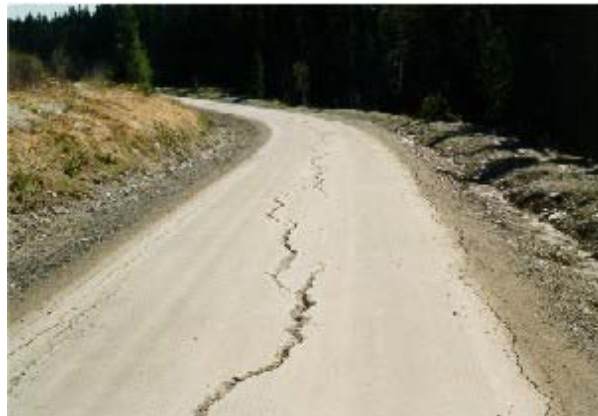
- 3) Bredd på sprickan mer än 20 mm

Bredden på sprickan mäts på en längd av minst 100 mm. Avsnittet karakteriseras av största sprickbredd.

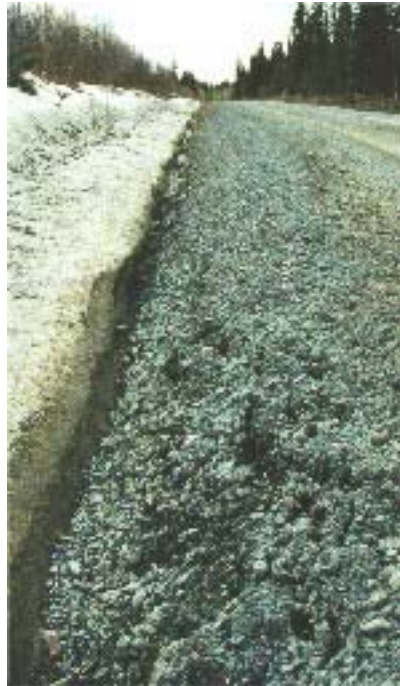
- 1) Bredd på sprickan mindre än 5 mm.

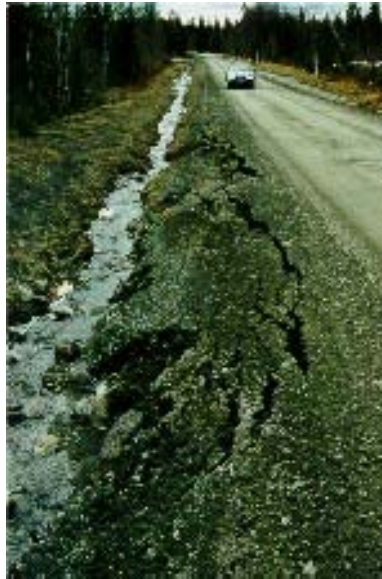
## 2) Bredd på sprickan 10-20 mm

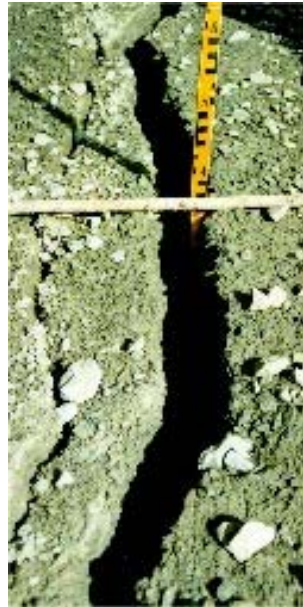
## 3) Bredd på sprickan mer än 20 mm

Bredden på sprickan mäts på en längd av minst 100 mm. Avsnittet karakteriseras av största sprickbredd.

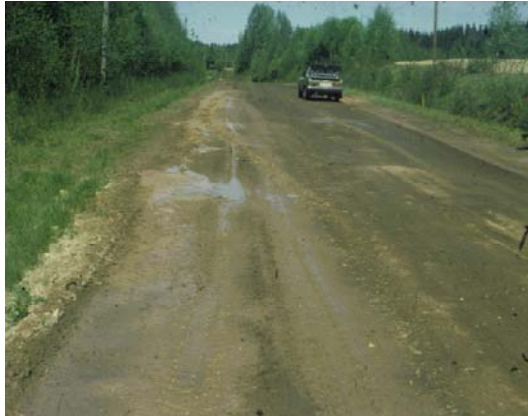
Med stående vatten menas vatten på vägbanan.

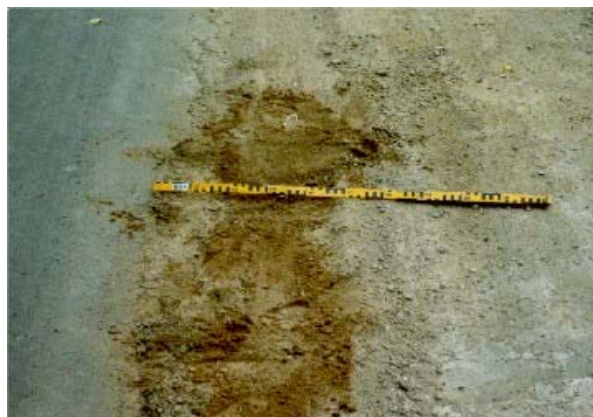
Med sandslag menas när en undergrund av sand har trängt upp till vägytan. Processen är likartad som vid tjälskott.

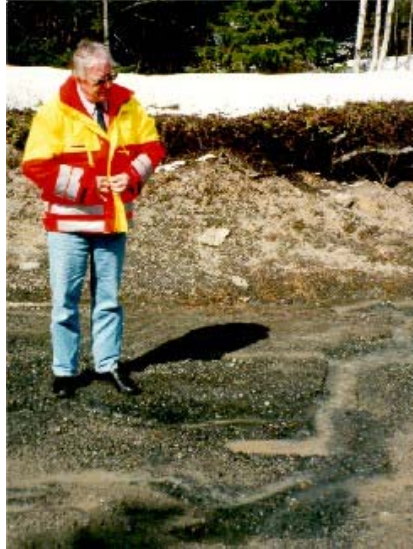
Vattenkälla som rinner upp på vägbana

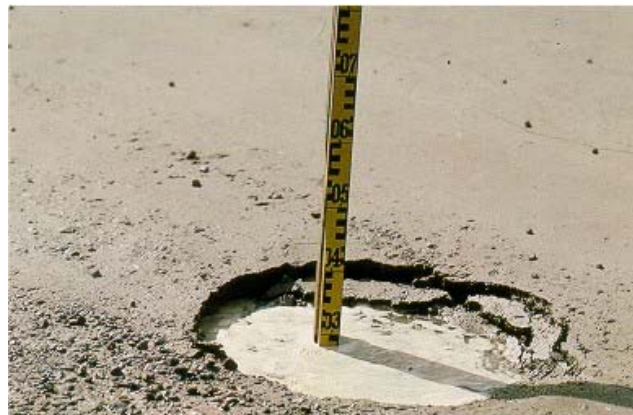
Ofta uppstår tjälfall i kraftigt sidolutande terräng. Vattnet tränger på från sidan. Grundvattnet ligger högt. Om materialet i vägkroppen är tjälfarligt, kan tjocka isskikt bildas i vägkanten. Sker upptiningen snabbt, hinner inte vägmaterialet sjunka i samma takt som isen. Valvbildning uppstår, som plötsligt ger vika. Fritt vatten som rinner i diket, kan också skära in i isskiktet och påskynda smältningen. Hålrum uppstår i vägkroppen och vägbanan brister. Tjälfall förekommer även inne i vägkroppen, när vissa delar av vägbanan faller pga. att vägkroppen tinats upp och förlorat sin höga frusna bärighet.

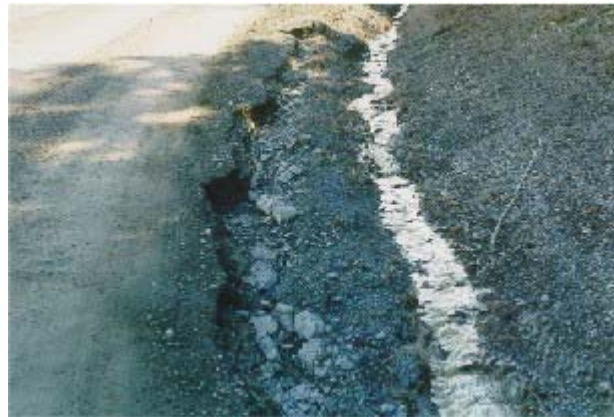
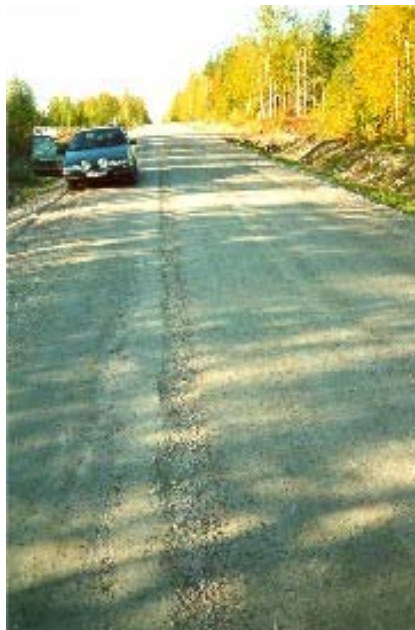
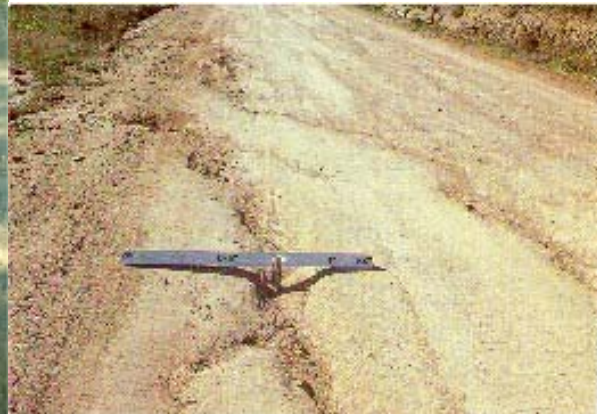
Orsaken är rinnande vatten på vägytan eller i diket.

På vägytan kan skadan bero på att vatten rinner ut på vägytan från sidoområdet eller att vatten rinner längs ned väglinjen utan att avvattnas från ner i diket.
