Samrådsunderlag till ansökan om tillstånd för återvinning av avfall för anläggningsändamål enligt miljöbalken 9 kap.

# Återvinning av massor på yta T1 och T2, Ersmarksberget

Norrbotniabanan, delsträcka Umeå-Dåva  
Umeå kommun, Västerbottens län  
2025-06-26

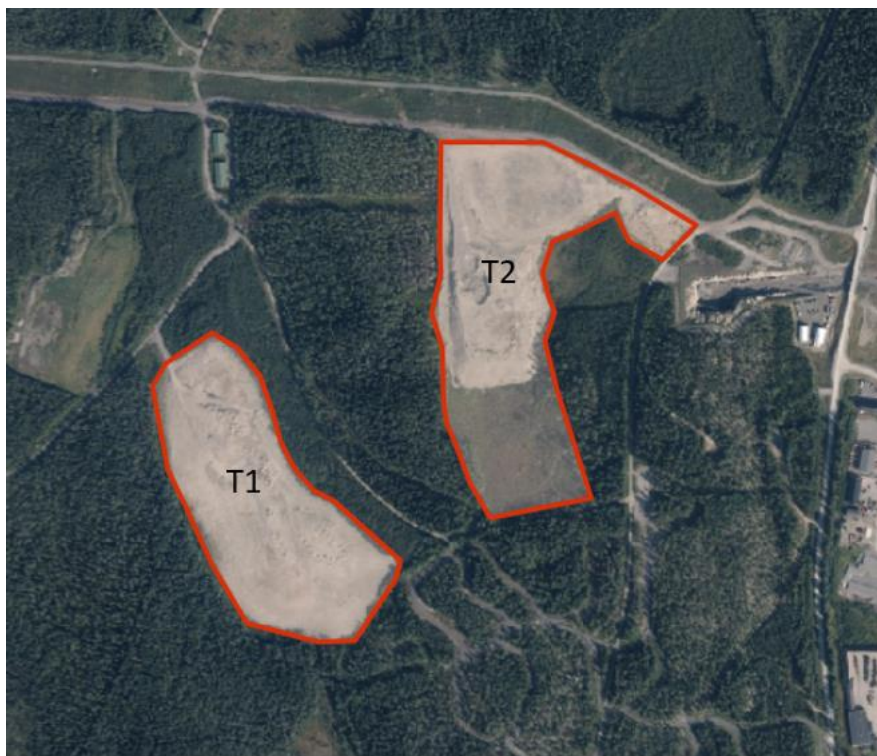
Figur 3. Geografisk avgränsning för ansökan.

Geografiskt omfattar ansökan de två ytorna T1 och T2 enligt markering i Figur 3.

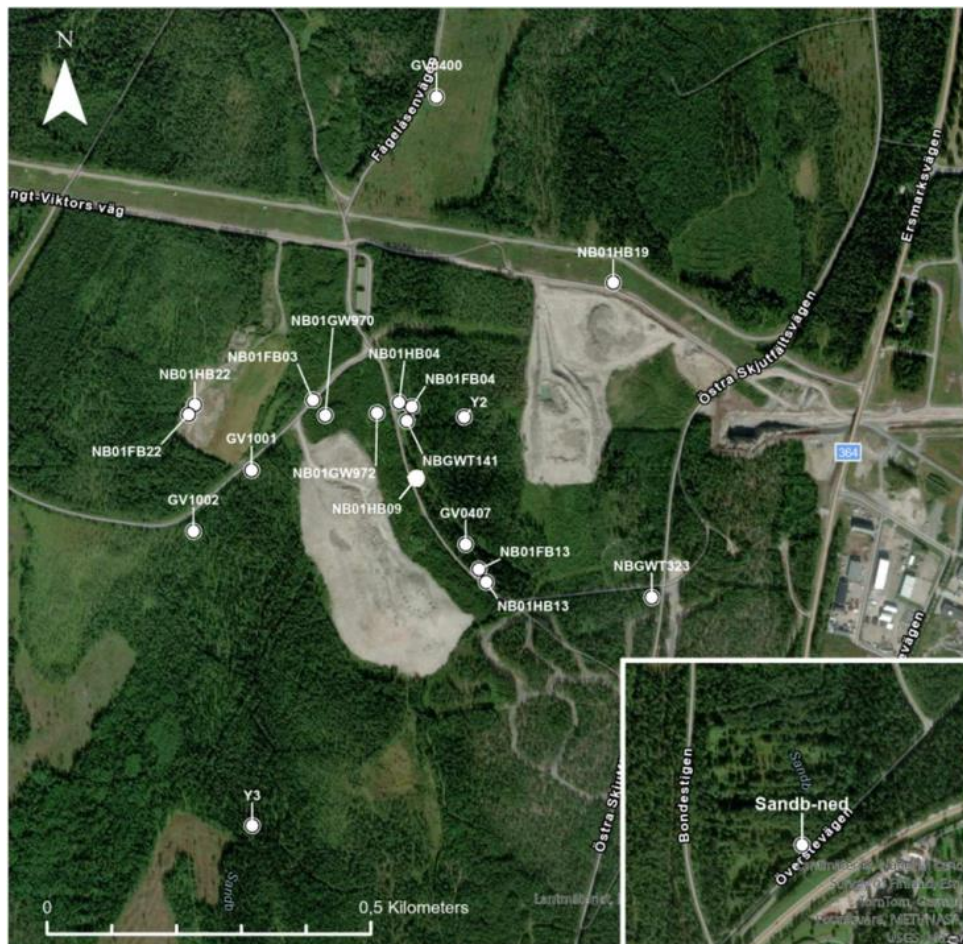
Figur 12: Bild över grundvattenrör och ytvattenprovpunkter kring T1 och T2.

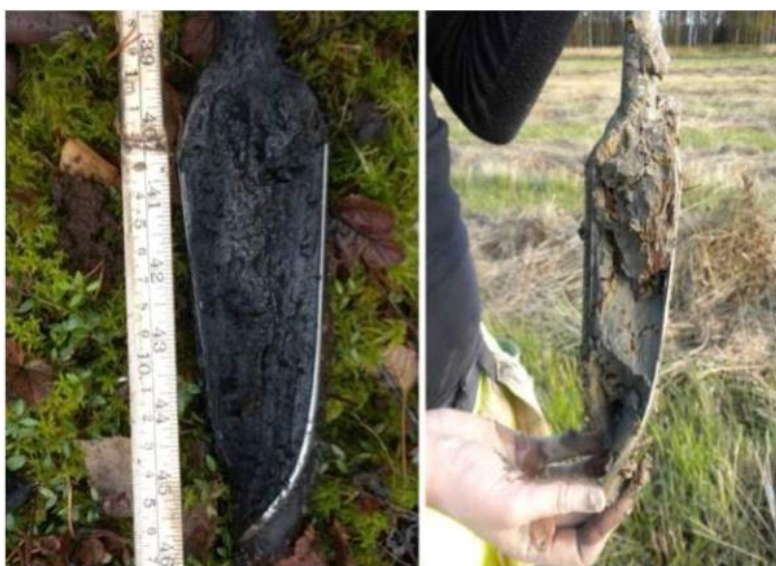
Figur 13: Till vänster visas en mycket mörk sulfidjord. Till höger visas sur sulfatjord, med typiska sprickor och rostutfällningar. Källa: SGU, 2020.

Sulfidjordar som ligger i syrefri miljö, exempelvis under grundvattennivån, är mycket stabila och innebär ingen risk för negativ påverkan på omgivningen genom förorening. Vid kontakt med syre, på grund av exempelvis naturlig landhöjning, dikning eller schakt, reagerar järnsulfiderna med syret och sulfidjorden oxideras och omvandlas till sulfatjord. Under denna oxidation sänks markens och porvattnets pH, och om jorden saknar kapacitet att buffra kan oxidationen leda till att jorden blir sur med pH under 4. En sur sulfatjord kännetecknas av att den bleknat och har rostutfällningar (SGU, 2020), se Figur 13.

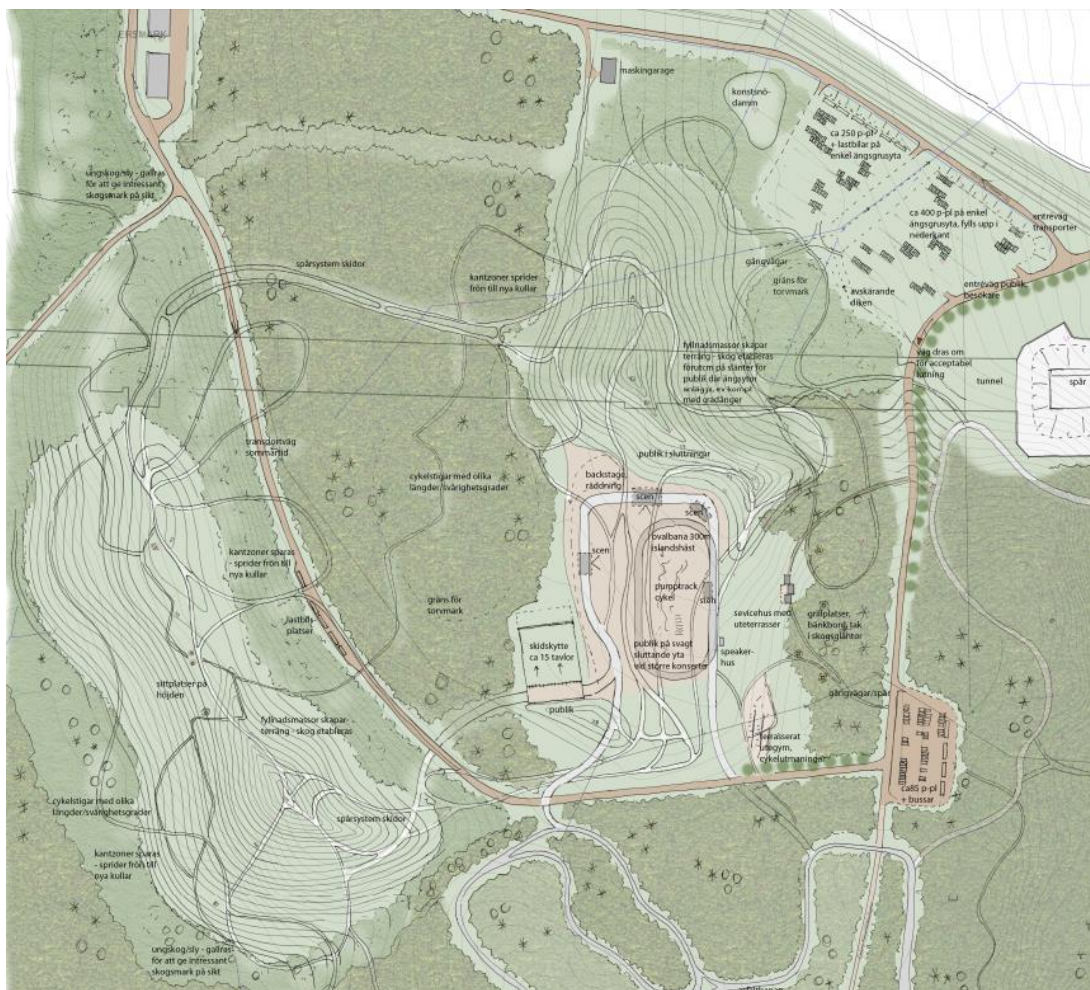
Figur 16: Skiss från 12.6-samråd som visar hur fritidsområdet med de två kullarna med bl.a. motionsspår, arena samt ytor för parkering (uppe till höger i bild) kan komma att se ut.

I Figur 16 nedan och i Bilaga 4 visas en illustration av hur fritidsområdet med spår, arena, skyttebanor m.m. kan komma att se ut. Denna illustration ingick i det samråd enligt miljöbalken 12 kap. 6§ som genomfördes under 2021.

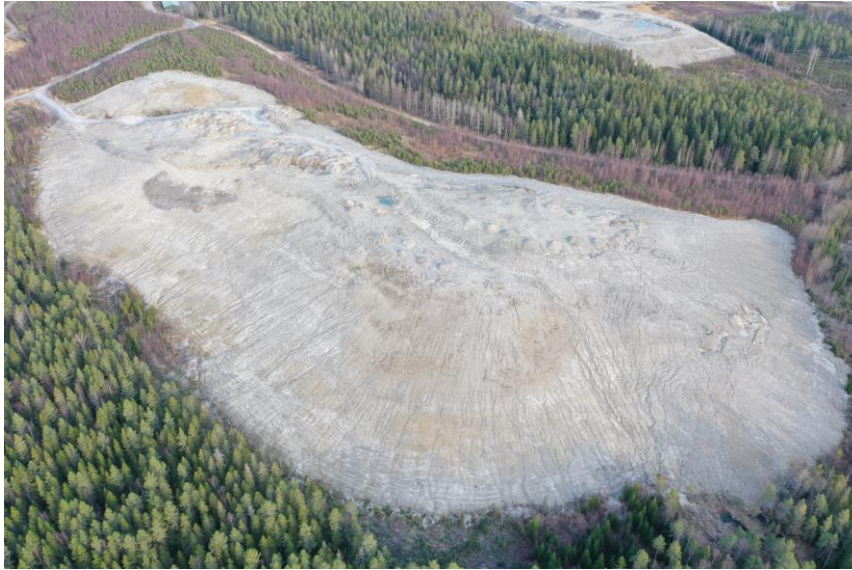
*Figur 17: Flygfoto över T1 taget från sydväst 2024-10-31. Yta T2 syns uppe till höger i bild.*

Till yta T1, som är ca 10 hektar (100 600 m<sup>2</sup>) stor, påbörjades transporter av morän från I20-området under vintern 2022. Massor har körts dit med dumper och sedan tippats och planats ut med hjälp av bandtraktor. Massorna placerades till en början på den f.d. deponins västra släntfot. Därefter har massor lagts dit successivt upp mot toppen av T1. Vägar har byggts allteftersom, i nordvästlig-sydöstlig riktning, varifrån massor har tippats och utjämnats.

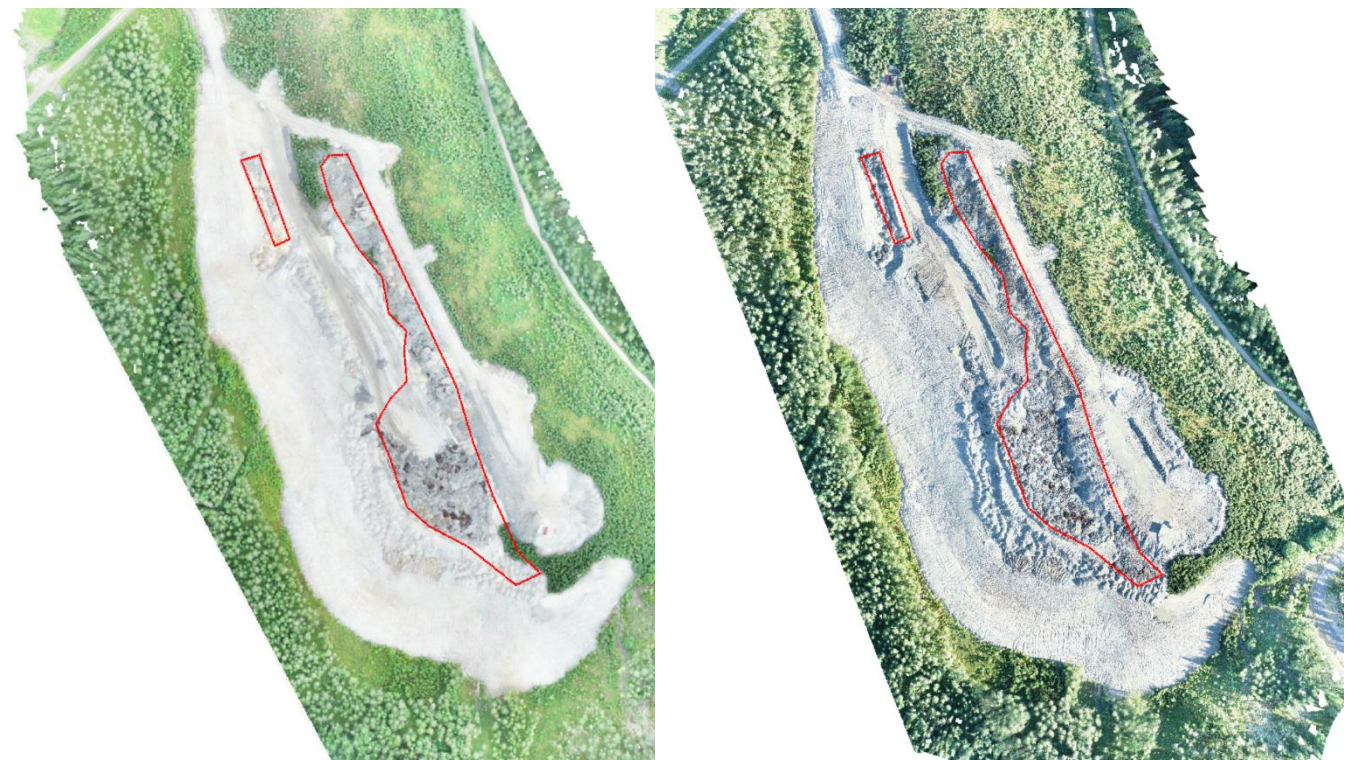
Figur 19: T.v.: Flygfoto 2022-08-15, ytterligare morän har tillförts ytan. Lösa massor och sulfidjord har tillförts den stora baljan. Inga ytterligare lösa massor/sulfidjord har tillförts den lilla baljan. T.h.: Flygfoto 2022-08-24, ytterligare lösa massor har tillförts den stora baljan. Områden (baljor) inom vilka lösa massor och sulfidjord har placerats är markerade i rött på fotona

Uppbyggnaden av yta T1 kan följas på drönarbilder tagna under 2022 och 2023, se Figur 18–20 nedan. Områden (baljor) inom vilka lösa massor och sulfidjord har placerats är markerade i rött.

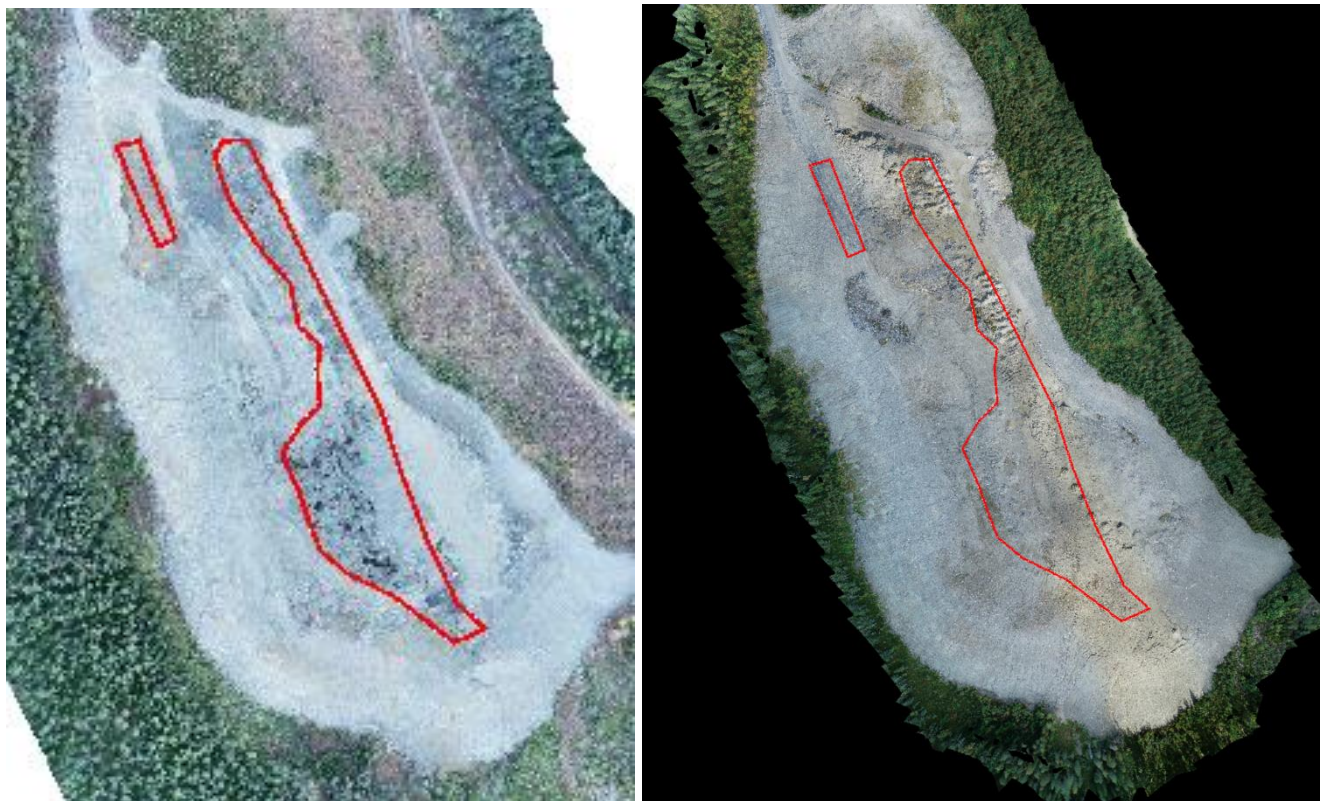
Figur 20: T.v.: Flygfoto 2022-10-18, den lilla baljan är täckt med morän och täckning av den stora baljan pågår. T.h.: Flygfoto 2024-09-04 visar hur T1 ser ut idag. Baljorna är täckta, moränhögar som ännu inte planats ut syns. Områden (baljor) inom vilka lösa massor och sulfidjord har placerats är markerade i rött på fotona

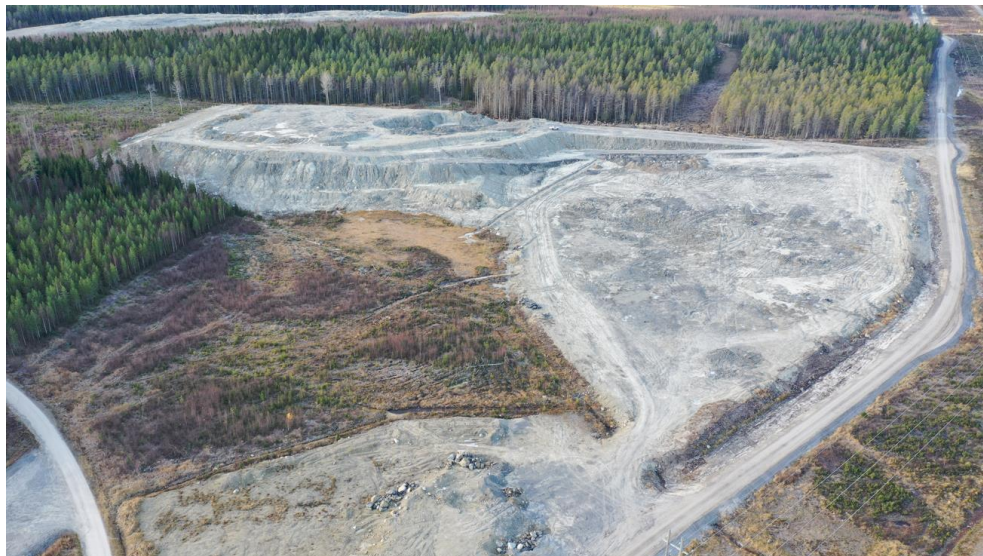
Figur 21: Flygfoto över T2 taget från nordost 2024-10-31. Yta T1 anas uppe till vänster i bild.

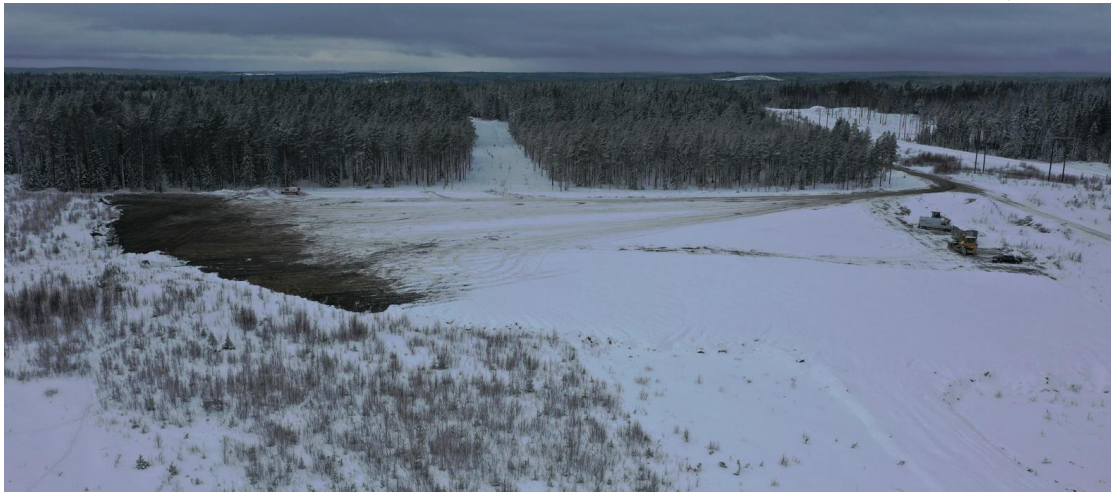
Figur 22: Flygfoto taget från öster 2022-02-17. Ytan börjar fyllas med moränmassor från I20-området.

Den hittills genomförda utfyllnaden av yta T2 kan följas på flygfoton tagna under 2022 och 2023 i Figur 22–26.

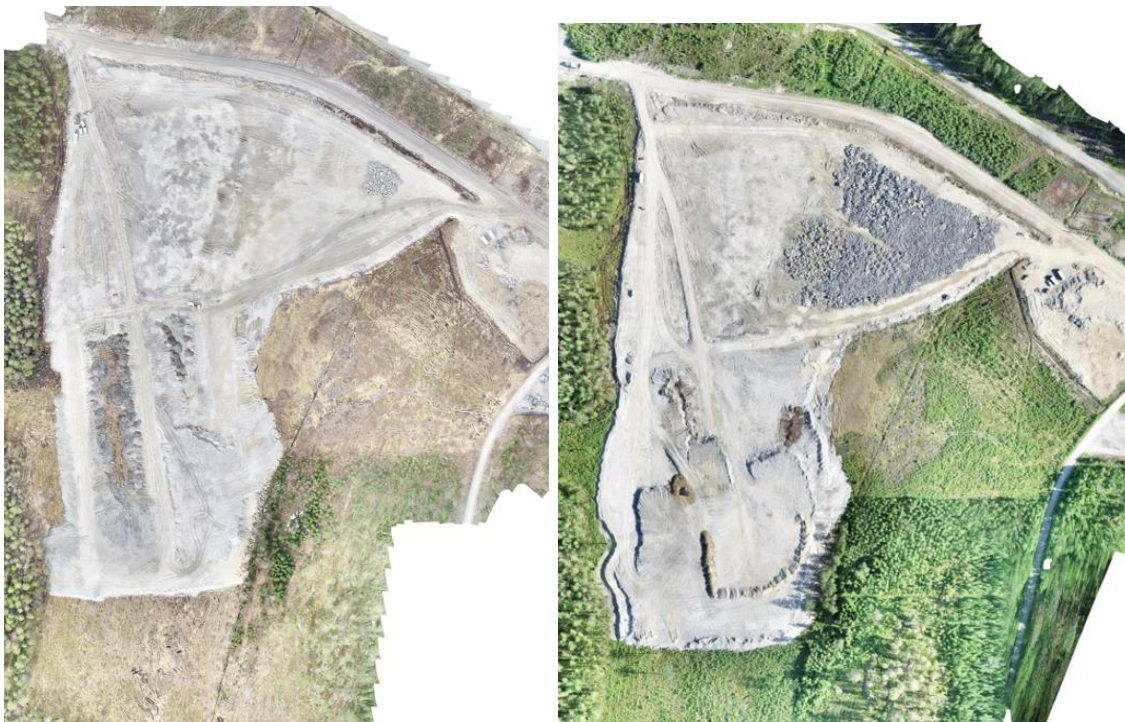
Figur 24: T.v. Flygfoto 2022-05-12, de nedre baljorna är nästan helt fyllda. T.h. Flygfoto 2022-06-16, moränkanter för den övre baljan börjat formas.

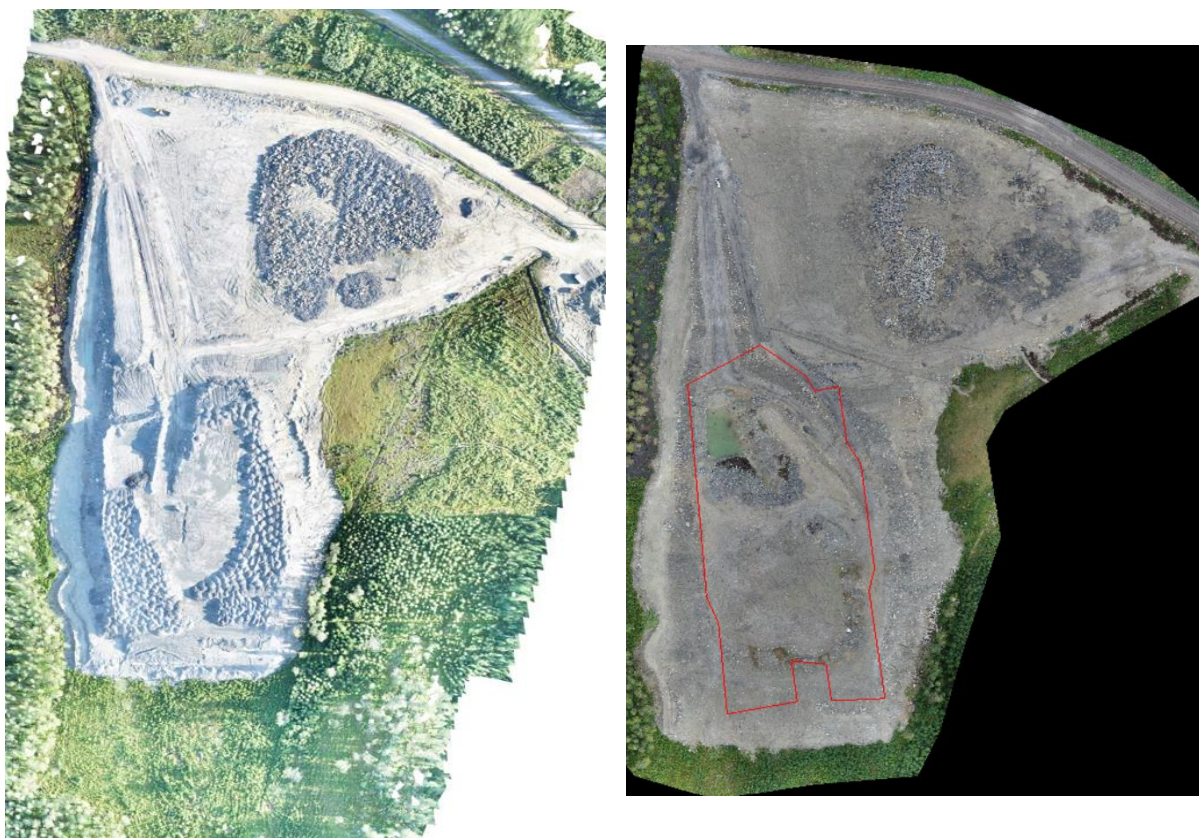
Figur 25: T.v. Flygfoto 2022-08-15, de nedre baljorna är täckta och morän tillförs ytan. T.h. Flygfoto 2023-08-23, transporter till ytan har avslutats. Område inom vilket lösa massor har placerats är markerat i rött.

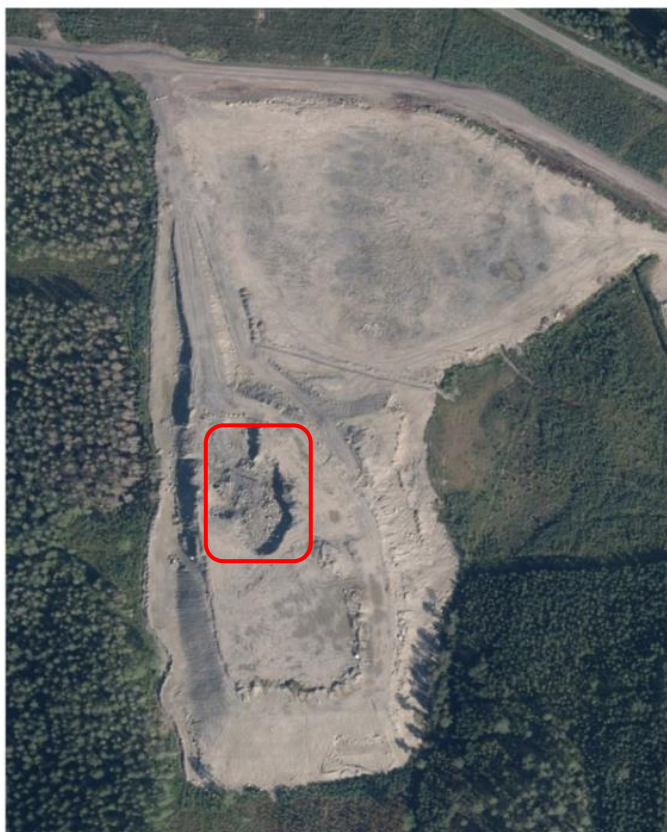
Figur 26: Flygfoto från 2025 med området som tömts på sulfidjord i mars 2024 markerat i rött.

Hösten 2024 genomfördes en kompletterande undersökning. Eftersom jorden i området med höga svavelhalter på yta T2 schaktats bort i mars 2024 var fokus för denna undersökning yta T1.

För yta T2 visar resultaten från undersökningarna att sulfidjord förekom ytligt inom ett område, men efter att ca 9 000 m<sup>3</sup> massor schaktats bort från ytan görs bedömningen att de blöta massor som lagts på T2 i övrigt inte utgörs av sulfidjord då provtagningen visar på ej sulfidjord enligt Tabell 1.

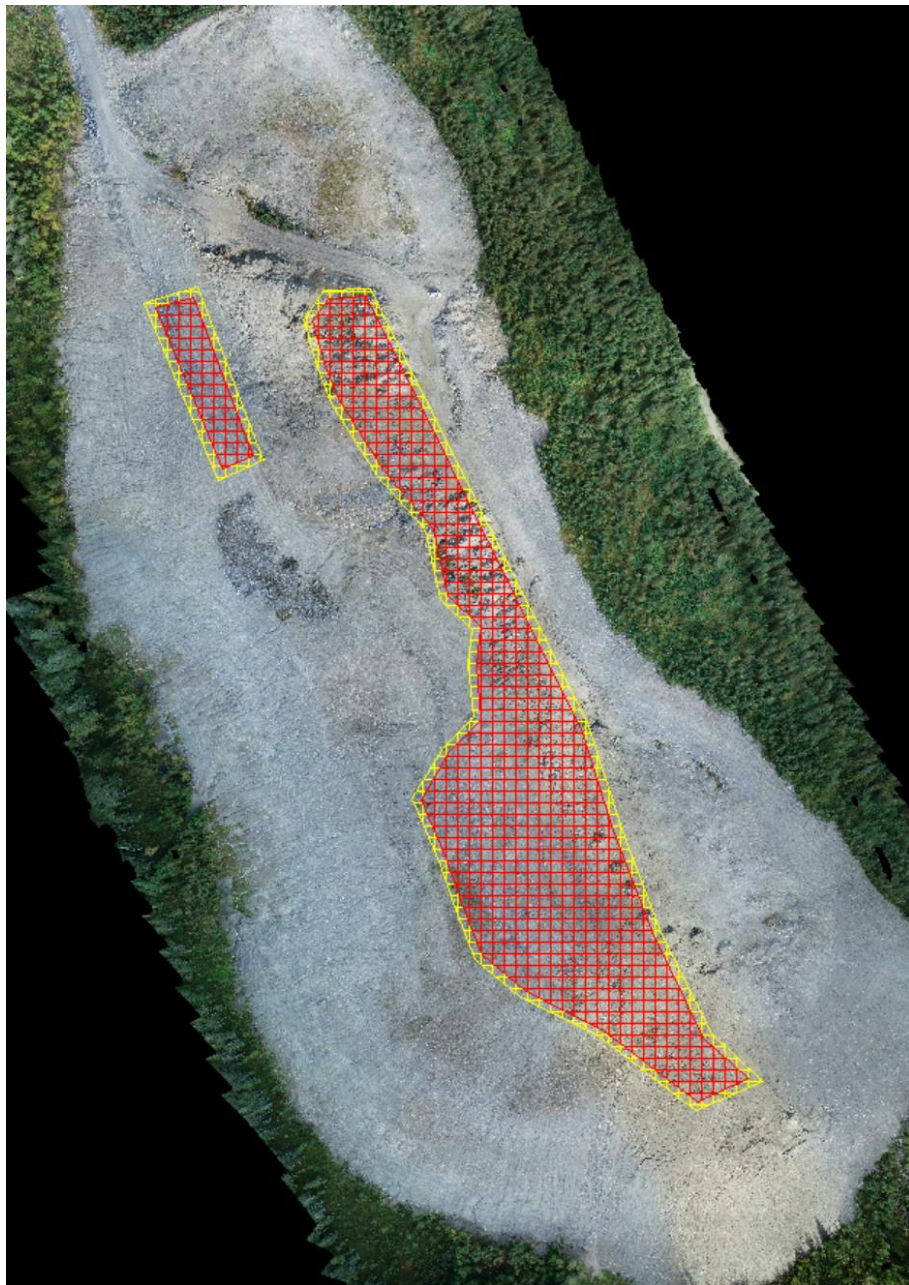
*Figur 28: Röd markering: Balja/område där sulfidjord har tillförts. Vid djup schaktning inom detta område finns risk att sulfidjord påträffas. Om lera/silt som misstänks utgöra sulfidjord påträffas ska den läggas tillbaka och täckas över med minst 1 meter morän inom 14 dagar.*

*Gul markering: Buffertområde (3 meter utanför baljan). Vid djup schaktning inom detta område finns liten risk att sulfidjord påträffas. Om lera/silt som misstänks utgöra sulfidjord påträffas ska den läggas tillbaka och täckas över med minst 1 meter morän inom 14 dagar.*

Som försiktighetsmått har Trafikverket tagit fram restriktioner för framtida schaktarbeten på T1 vid exempelvis anläggande av motionsspår och eventuella ledningar. Restriktionen innebär att om silt/lera som misstänks utgöra sulfidjord påträffas vid schaktarbeten så ska dessa återplaceras och täckas över med minst 1 meter morän inom 14 dagar. På den tiden hinner inte en oxidationsprocess som kan medföra omgivningspåverkan utvecklas.

Restriktionerna för schakt samt digitalt kartmaterial med baljornas geografiska placering samt täckskiktets mäktighet kommer att delges fastighetsägaren.
