# **Väg 35, Åtvidaberg-Linköping**

**Objektnr 87524051 Upprättad 2011-01-31**

## **Teknisk PM Geoteknik/Bärighet**

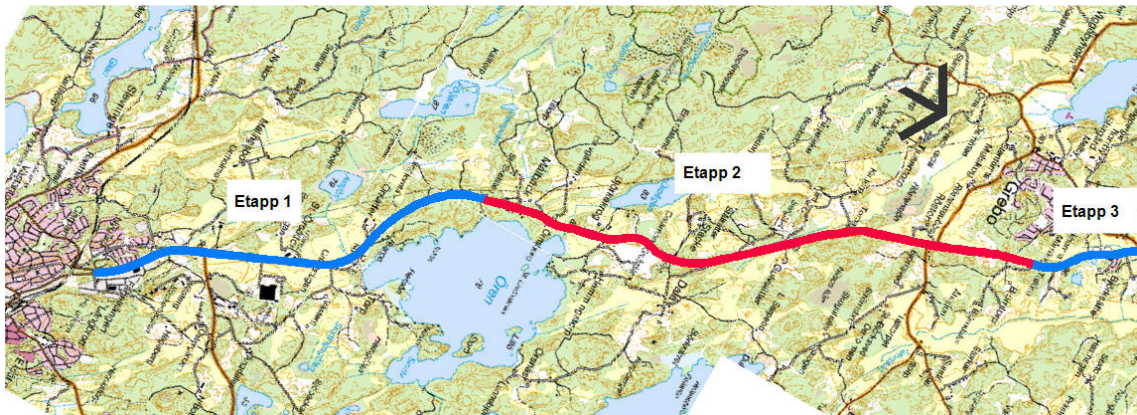
*Etappindelning, etapp 1-7*

Vid indelningen i etapper har en bedömning angående omfattningen av ombyggnadsarbetena för mötessepareringen vägt tungt. Indelningen har till stor del skett utifrån bedömningen hur ”lättbyggd/billig” eller ”svårbyggd/dyr” etappen är. Etappindelningen följer i princip samma etappindelning som hur vägen en gång byggdes.

I det Tekniska PM:et behandlas etapp 1-7.
