# Väg 62, ombyggnad till mötesfri landsväg, delen Norra infarten Forshaga-Deje

Forshaga kommun, Värmlands län

13.5 Rapport Bullerutredning, 2024-11-08

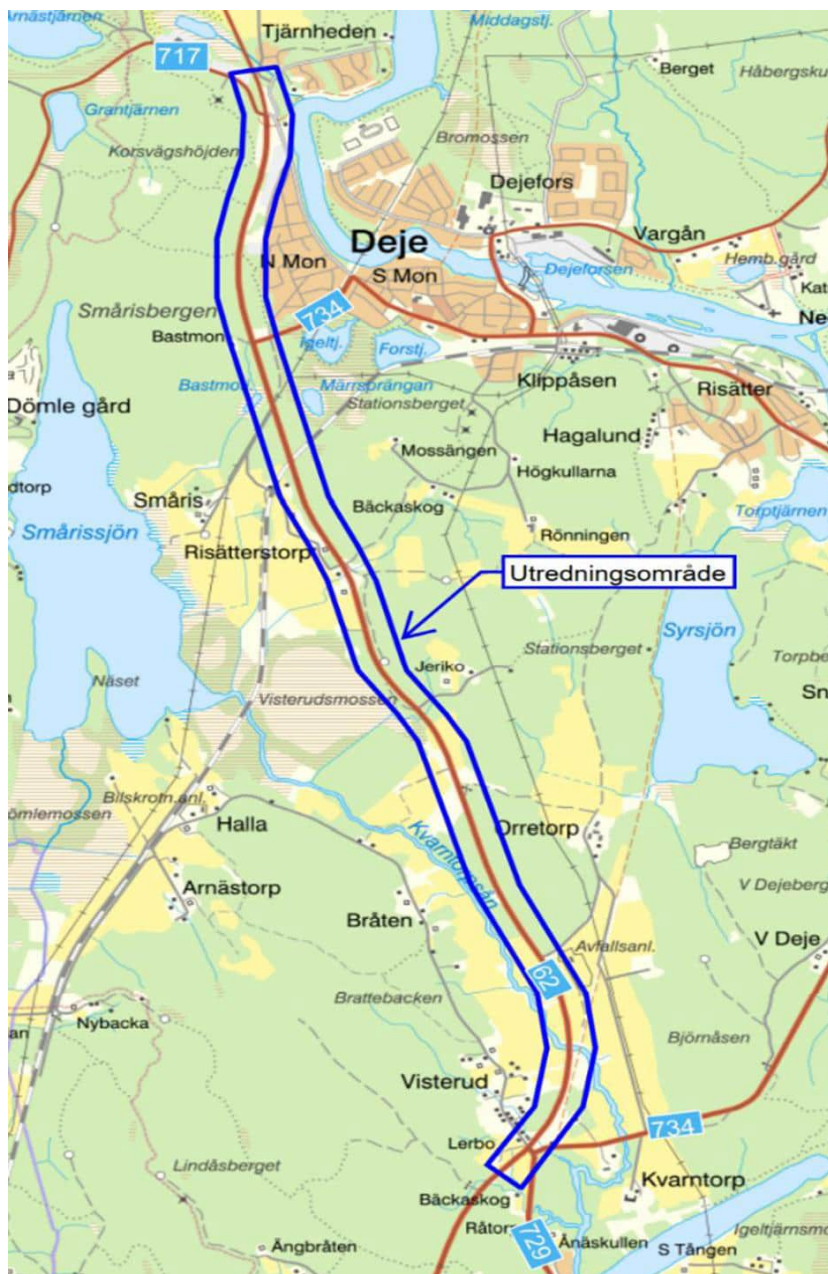
Figur 1. Karta över utredningsområdet

Projektet omfattar ett utredningsområde längs med riksväg 62 och sträcker sig från Norra infarten till Forshaga fram till Tjärnheden, se Figur 1. Sträckan är ca 7,5 kilometer lång. För att säkerställa att berörda fastighetsägare, intressenter och skyddsvärda områden beaktas så har utredningsområdet för planen satts till 120 meter på vardera håll från vägens mitt.

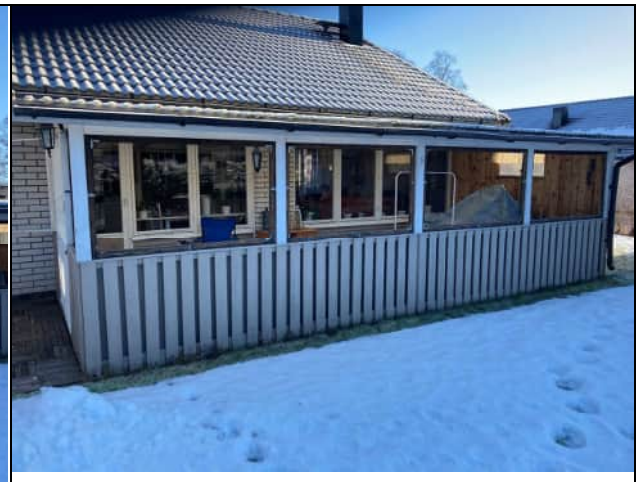
MEST BULLERUTSATT UTEPLATS

Anlagd uteplats Ja  
Uteplatsen är skyddad Nej  
Kommentar - Uteplats

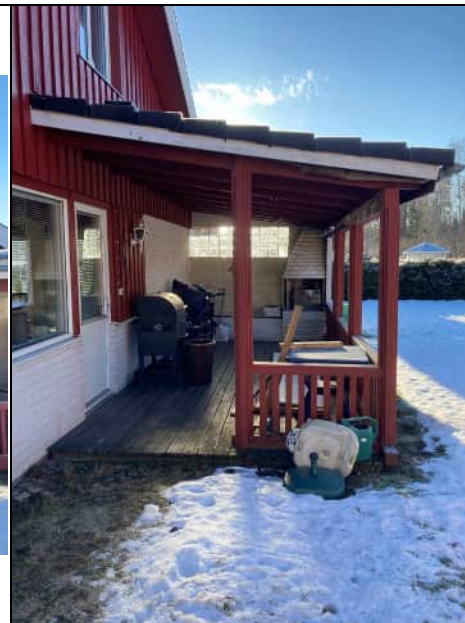
MEST BULLERUTSATT UTEPLATS

Anlagd uteplats Ja  
Uteplatsen är skyddad Nej  
Kommentar - Uteplats

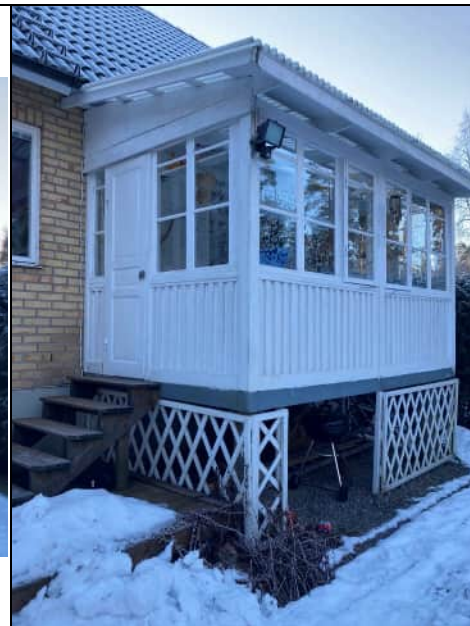
MEST BULLERUTSATT UTEPLATS

Anlagd uteplats Ja  
Uteplatsen är skyddad Ja  
Kommentar - Uteplats

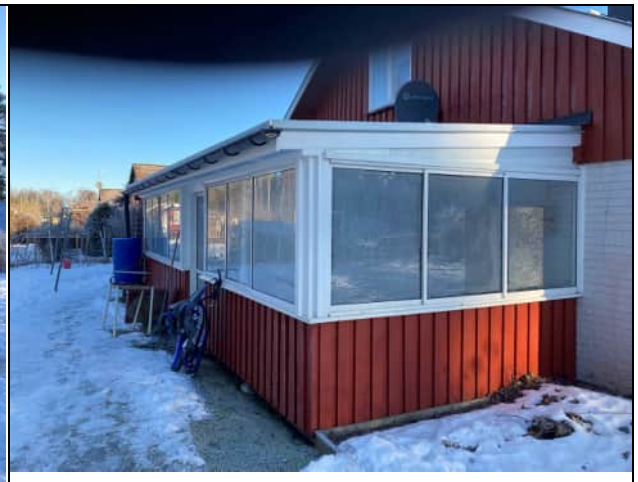
MEST BULLERUTSATT UTEPLATS

Anlagd uteplats Ja  
Uteplatsen är skyddad Ja  
Kommentar - Uteplats

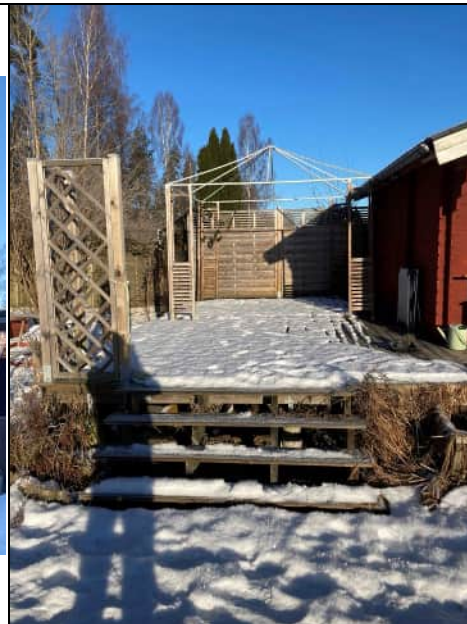
MEST BULLERUTSATT UTEPLATS

Anlagd uteplats Ja  
Uteplatsen är skyddad Nej  
Kommentar - Uteplats I anslutning till friggebod med enkel brädvägg, tvåglas isofönster, ingen ventil.

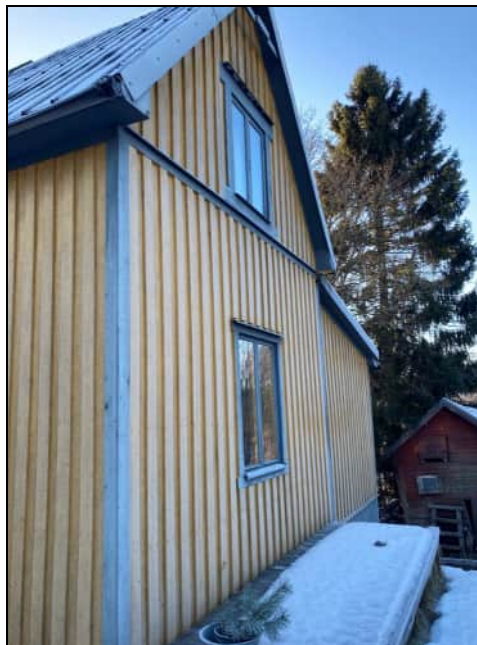
BULLERUTSATT FASAD

Byggnadstyp Bostadshus  
Byggnadnr 118  
Suteräng Nej

Antal våningar 1,5  
Fasatyp Medelbra trävägg  
Husets skick Medelbra skick

Antal ventiler, Ventiltyp, 0 st, Nej  
Antal fönster, Fönstertyp 4st, Kopplade fönster med 1+1  
glasning

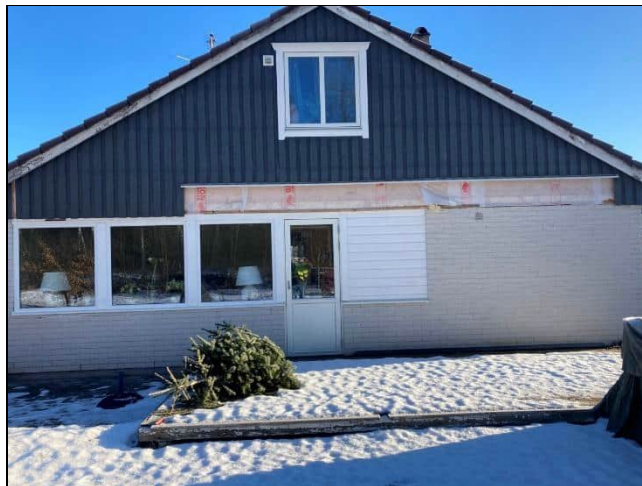
BULLERUTSATT FASAD

Byggnadstyp Bostadshus  
Byggnadnr 129  
Suteräng Nej

Antal våningar 1  
Fasatyp Tegelfasad  
Husets skick Bra skick

Antal ventiler, Ventiltyp, 1st, Väggventil  
Antal fönster, Fönstertyp 4st, Ej bedömt

Fönstrens skick Mycket bra skick  
Kommentar - Byggnad Fönster tvåglas iso, se bild

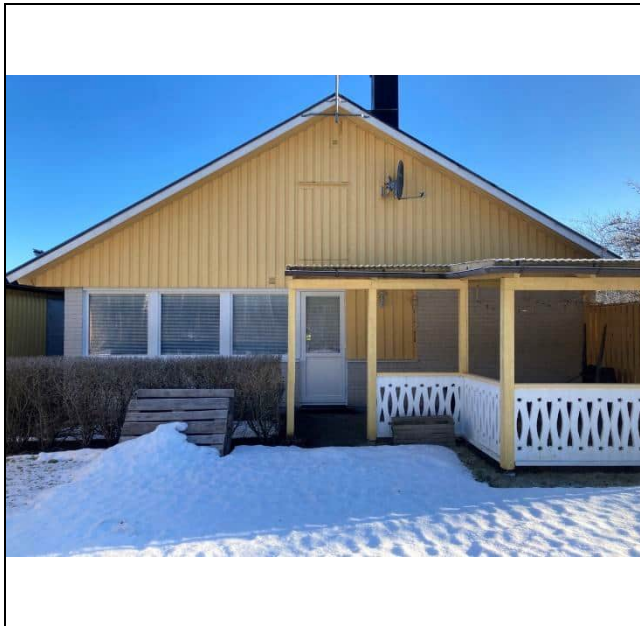
BULLERUTSATT FASAD

Byggnadstyp Bostadshus  
Byggnadnr 134  
Suteräng Nej

Antal våningar 1  
Fasatyp Tegelfasad  
Husets skick Mycket bra skick

Antal ventiler, Ventiltyp, 1st, Vägghventil  
Antal fönster, Fönstertyp 4st, Ej bedömt

Fönstrens skick Mycket bra skick  
Kommentar - Byggnad Fönster tvåglas iso, se bild.

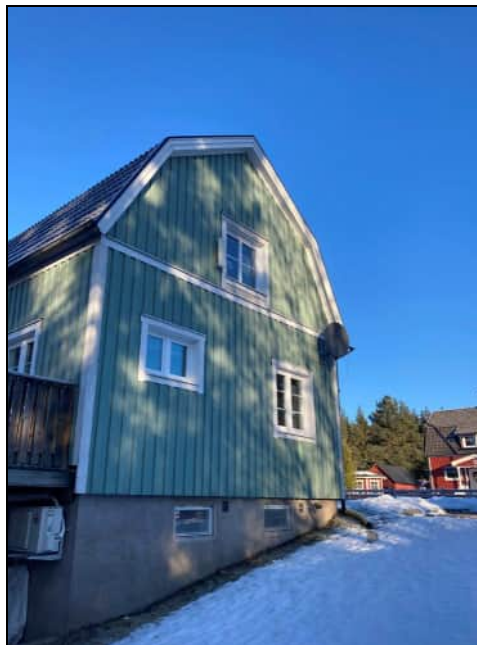
BULLERUTSATT FASAD

| Fasatyp | Trästomme, väl tilläggsisolerad |

| Antal fönster, Fönstertyp | 2st, Fönster med enkelbåge och 3-glas isolerruta |

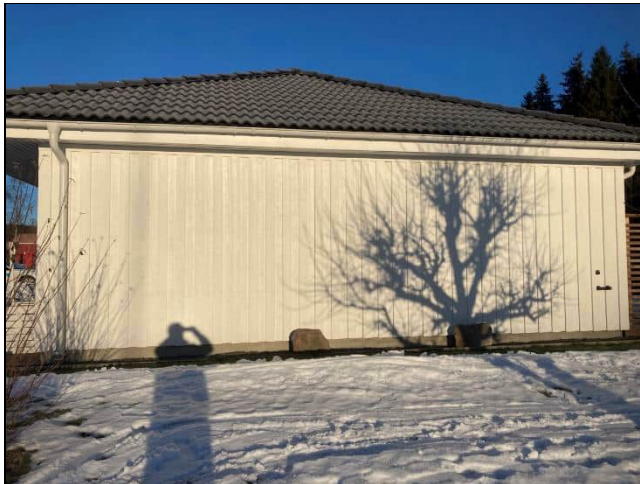
BULLERUTSATT FASAD

Byggnadstyp Bostadshus  
Byggnadnr 143  
Suteräng Nej

Antal våningar 1  
Fasatyp Medelbra trävägg  
Husets skick Bra skick

Antal ventiler, Ventiltyp, 2st, Vägghventil  
Antal fönster, Fönstertyp 4st, Ljutfönster eller kopplade  
fönster med 1+2 glasning

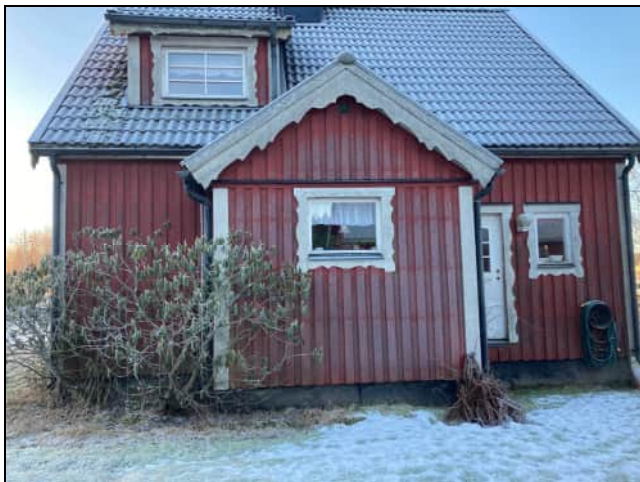
BULLERUTSATT FASAD

Byggnadstyp Bostadshus  
Byggnadnr 144  
Suteräng Nej

Antal våningar 1,5  
Fasatyp Medelbra trävägg  
Husets skick Bra skick

Antal ventiler, Ventiltyp, 0 st, Nej  
Antal fönster, Fönstertyp 3st, Fönster med enkelbåge  
och 3-glas isolerruta

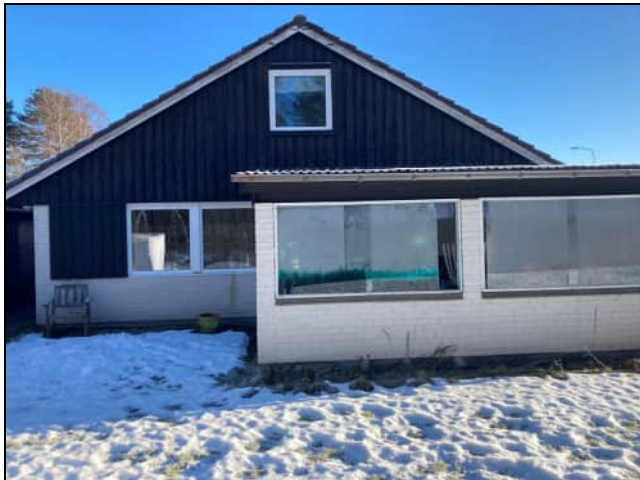
BULLERUTSATT FASAD

Byggnadstyp Bostadshus  
Byggnadnr 153  
Suteräng Nej

Antal våningar 1  
Fasatyp Tegelfasad  
Husets skick Bra skick

Antal ventiler, Ventiltyp, 0 st, Nej  
Antal fönster, Fönstertyp 5st, Fönster med enkelbåge  
och 3-glas isolerruta

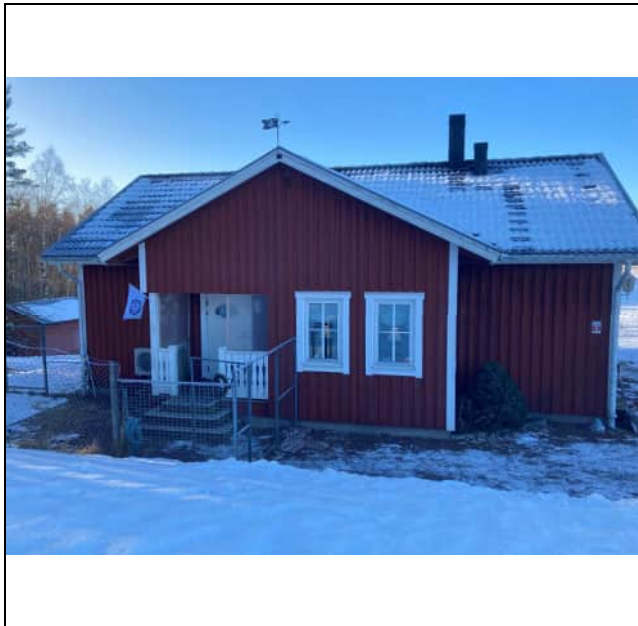
BULLERUTSATT FASAD

| Fasatyp | Trästomme, väl tilläggsisolerad |
| Antal ventiler, Ventiltyp, | 1st, Vägghventil |
| Antal fönster, Fönstertyp | 3st, Ljutfönster eller kopplade fönster med 1+2 glasning |

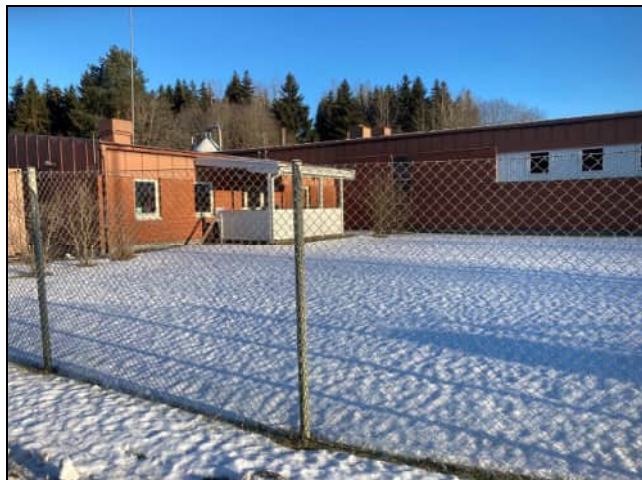
BULLERUTSATT FASAD

Byggnadstyp Industribyggnad  
Byggnadnr 193  
Suteräng Ej bedömt

Antal våningar 1  
Fasatyp Tegelfasad  
Husets skick Bra skick

Antal ventiler, Ventiltyp, 0 st, Nej  
Antal fönster, Fönstertyp Fönster med enkelbåge och 3-glas isolerruta

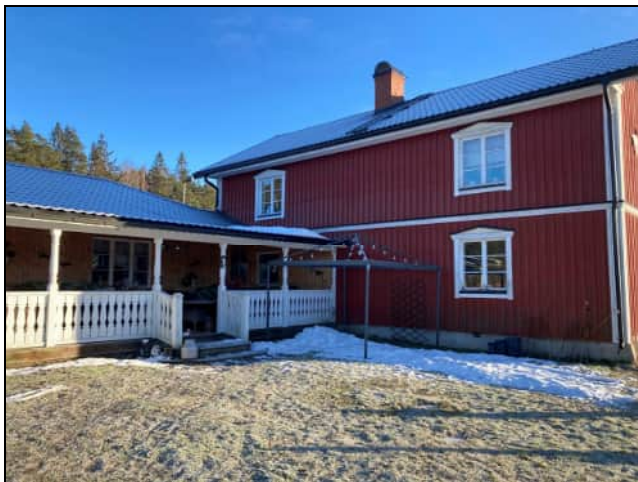
BULLERUTSATT FASAD

| Fasatyp | Trästomme, väl tilläggsisolerad |
| Antal ventiler, Ventiltyp, | 1st, Vägghventil |
| Antal fönster, Fönstertyp | 3st, Kopplade fönster med 1+1<br>glasning |

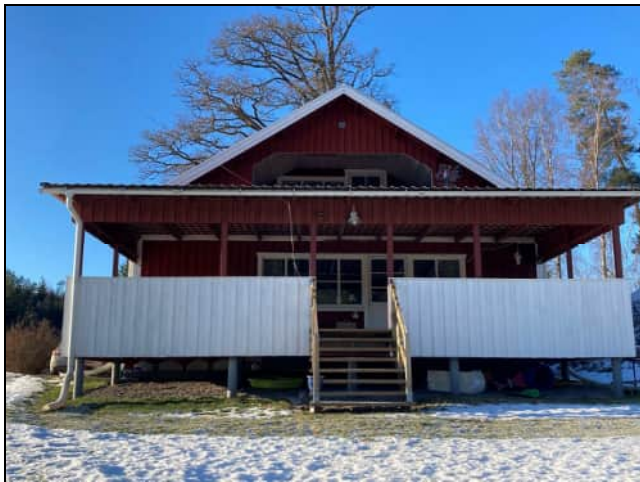
BULLERUTSATT FASAD

Byggnadstyp Bostadshus  
Byggnadnr 232  
Suteräng Nej

Antal våningar 1,5  
Fasatyp Medelbra trävägg  
Husets skick Mycket bra skick

Antal ventiler, Ventiltyp, 0, Nej  
Antal fönster, Fönstertyp 4st, Fönster med enkelbåge  
och 3-glas isolerruta

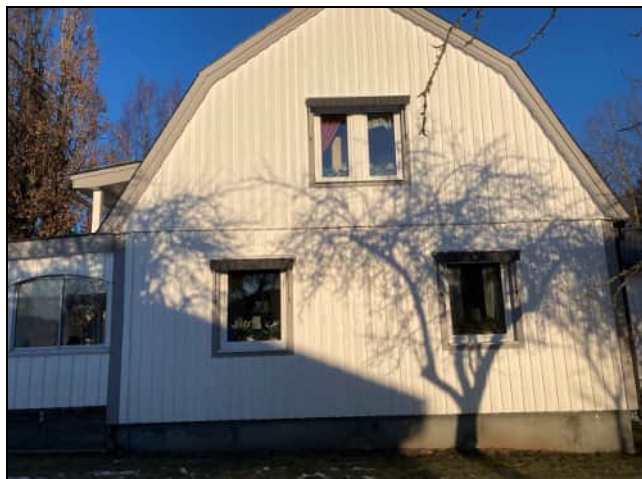
BULLERUTSATT FASAD

Byggnadstyp Bostadshus  
Byggnadnr 233  
Suteräng Nej

Antal våningar 1,5  
Fasatyp Medelbra trävägg  
Husets skick Bra skick

Antal ventiler, Ventiltyp, Ost, Nej  
Antal fönster, Fönstertyp 3st, Fönster med enkelbåge  
och 3-glas isolerruta  
Fönstrens skick Mycket bra skick  
Kommentar - Byggnad Friliggande garage finns
