Bilaga 8 - Åtgärdsbedömning

Detta är en bilaga till Rapport Bullerutredning för vägplan E4 Kongberget – Gnarp, Gävleborgs län, 2021-04-28.

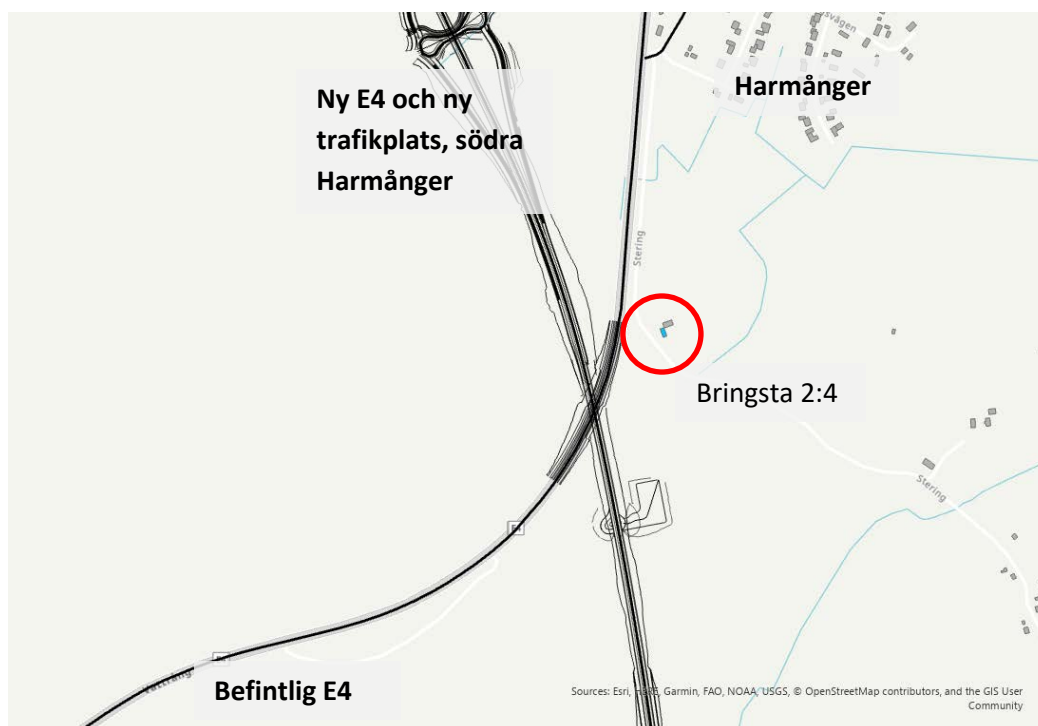
Bringsta 2:4

Ljudnivå i nollalternativ	65 dBA
Avstånd till ny väg E4	150 m
<u>Ljudnivå vid fasad, utan vägnära åtgärd</u>	
På våning 1	58 dBA
På våning 2	59 dBA
Bedömd ljudisolering i fasad (C/Ctr)	29 dB/25 dB
<u>Åtgärd för att underskrida riktvärden vid fasad</u>	
På våning 1	250 m lång, 1 m hög. 0,9 mkr. NNK=-0,6
På våning 2	250 m lång, 2 m hög. 1,7 mkr. NNK=-0,9

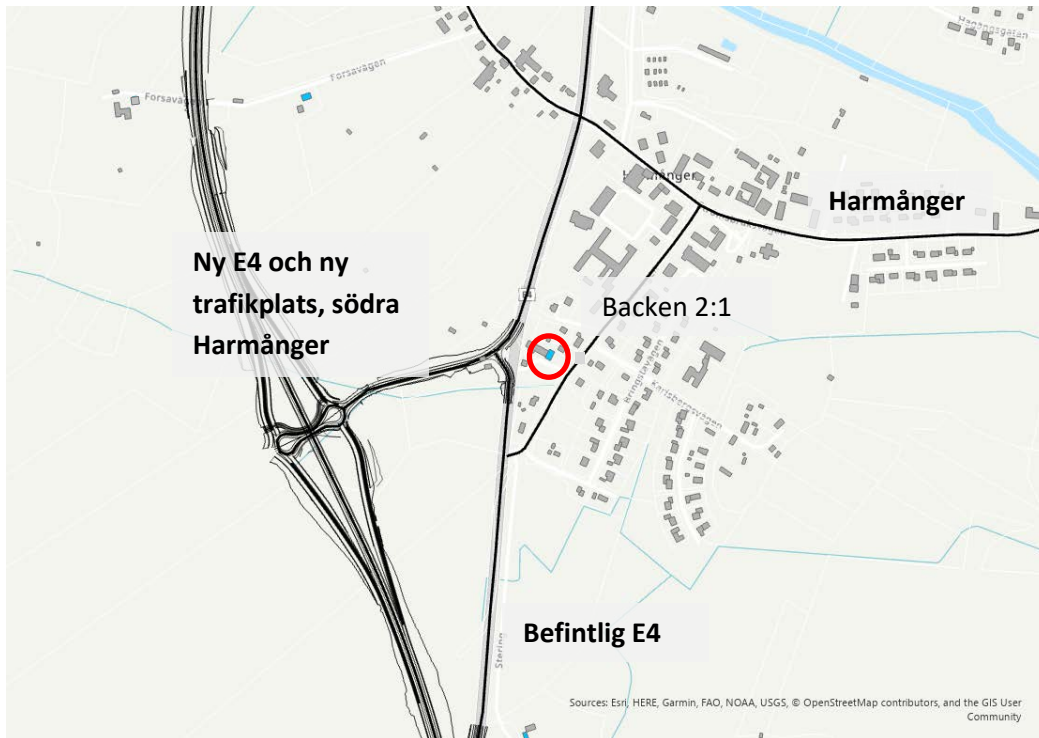
Backen 2:1

Ljudnivå i nollalternativ	64 dBA
Avstånd till ny väg E4	300 m
<u>Ljudnivå vid fasad, utan vägnära åtgärd</u>	
På våning 1	54 dBA
På våning 2	57 dBA
Bedömd ljudisolering i fasad (C/Ctr)	29/25 dB
<u>Åtgärd för att underskrida riktvärden vid fasad</u>	
På våning 1	Underskrids utan åtgärd
På våning 2	350 m lång, 2 m hög, 2,5 mkr, NNK=-0,9

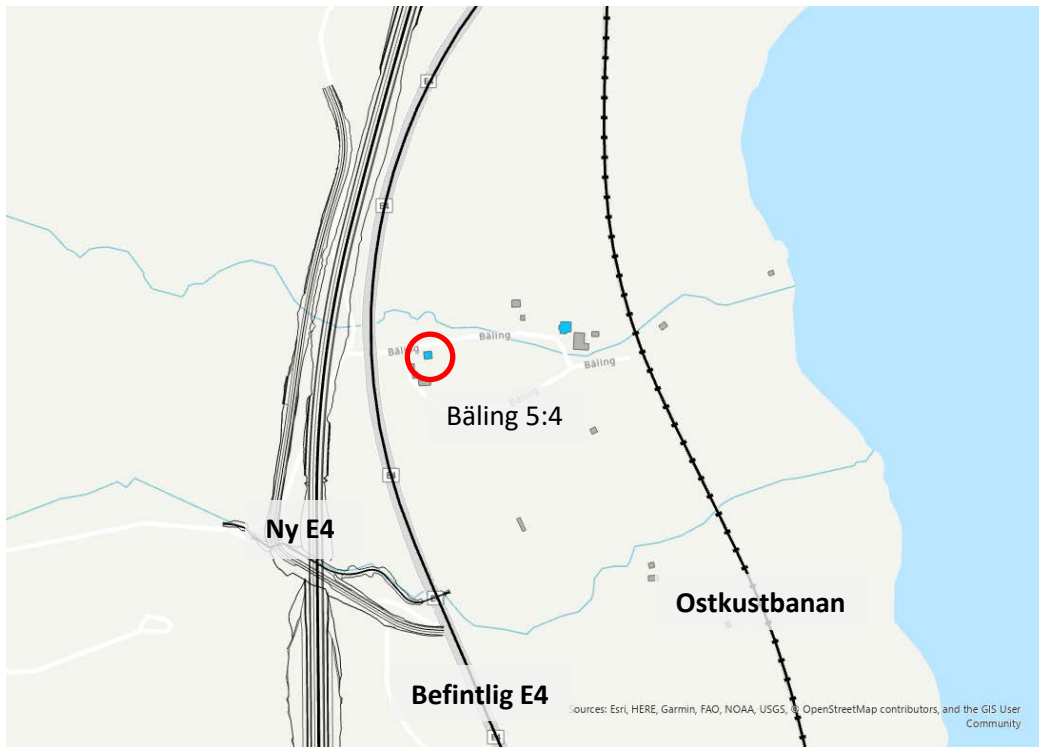
Bäling 5:4

Ljudnivå i nollalternativ	62 dBA
Avstånd till ny väg E4	100 m
<u>Ljudnivå vid fasad, utan vägnära åtgärd</u>	
På våning 1	59 dBA. Mot järnväg: 55 dBA, Lmax 73 dBA
På våning 2	60 dBA. Mot järnväg: 58 dBA, Lmax 74 dBA
Bedömd ljudisolering i fasad (C/Ctr)	31/26 dB
<u>Åtgärd för att underskrida riktvärden vid fasad</u>	
På våning 1	200 m lång, 1 m hög, 0,6 mkr, NNK=-0,63
På våning 2	250 m lång, 4 m hög, 3,5 mkr, NNK=-0,9

Ny väg passerar på bank, ca 10 m högre än huset. Nuvarande E4 ligger drygt 50 m från huset i samma riktning. På motsatt sida ligger järnvägen ca 200 m från huset. Planförslaget innebär en betydande förbättring av ljudnivåer på grund av att nya vägen kommer längre från huset än befintlig väg.

Vägnära åtgärder har prövats men har inte bedömts som samhällsekonomiskt motiverbara att genomföra. För att ge en betydande effekt måste skärmen vara minst 200 meter lång, vilket innebär en stor kostnad i förhållande till den nytta den ger.

Ljudnivå inomhus beräknas inte att överskrida riktvärden. Uteplats finns mot järnväg. Maximal ljudnivå på uteplats överskrider 70 dBA vid godstågspassager, men dessa sker inte fler än fem gånger per timme under dag och kvällstid. Riktvärdet för ekvivalent ljudnivå vid uteplats överskrids.

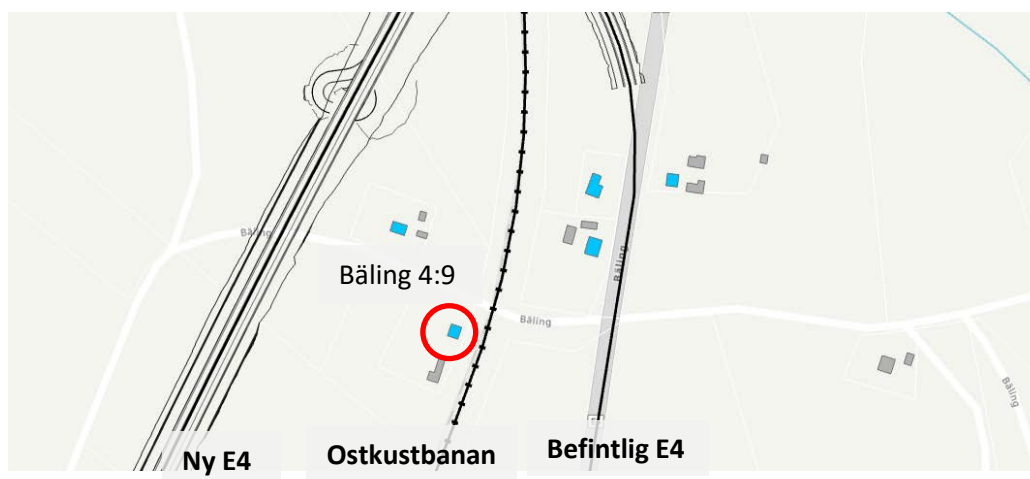
Bäling 4:9

Ljudnivå i nollalternativ	70 dBA
Avstånd till ny väg E4	130 m
<u>Ljudnivå vid fasad, utan vägnära åtgärd</u>	
På våning 1	Mot väg: 57 dBA. Mot järnväg: 69 dBA
På våning 2	Mot väg: 59 dBA. Mot järnväg: 69 dBA
Bedömd ljudisolering i fasad (C/Ctr)	32/28 dB
<u>Åtgärd för att underskrida riktvärden vid fasad</u>	
På våning 1	Ej möjlig på grund av buller från järnvägen
På våning 2	Ej möjlig på grund av buller från järnvägen

Bostadshuset ligger bara ca 20 meter från järnvägen. Maximal ljudnivå beräknas till 93 dBA utomhus och 61 dBA inomhus. Huset är en tidigare banvaktarstuga med tunna väggar, vilket begränsar effekten av eventuella fönster och ventilåtgärder. För att riktvärde inomhus ska kunna innehållas måste därför huset till stora delar byggas om genom att väggar och tak tilläggsisoleras. Utöver det måste också husets samtliga fönster och ventiler åtgärdas. Uppskattad kostnad är ca 500 000 kr. Detta bedöms ej som rimligt p.g.a. större ombyggnader av huset.

Bostad har sedan tidigare en lokal skärm vid uteplats, men då ny E4 placeras på andra huset uppfylls inte längre skärmens funktion lika bra. Ljudnivån vid uteplats enbart från ny E4 är 55 dBA och största delen av bullret kommer fortsatt från järnvägen. Åtgärd vid uteplats föreslås därmed vara att se över den befintliga skärmens funktion.

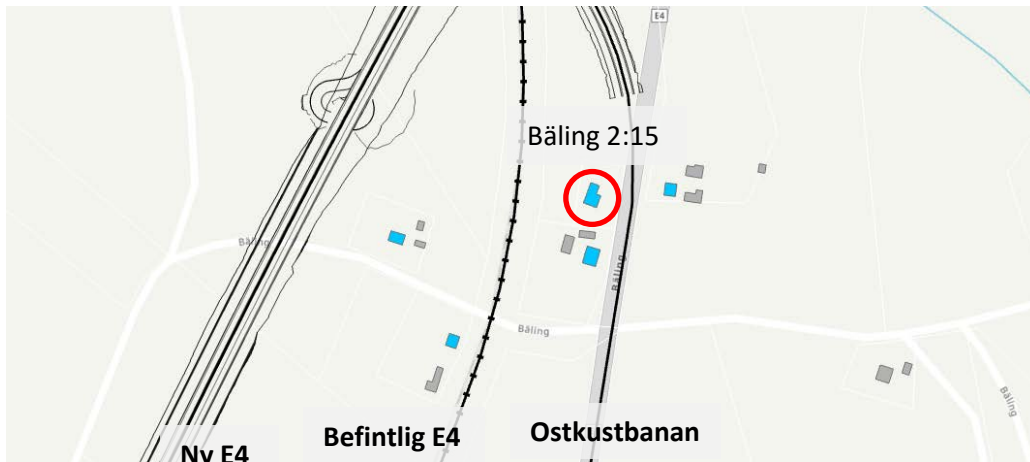
Bäling 2:15

Ljudnivå i nollalternativ	70 dBA
Avstånd till ny väg E4	180 m
<u>Ljudnivå vid fasad, utan vägnära åtgärd</u>	
På våning 1 (varav från järnväg)	64 (63) dBA
På våning 2 (varav från järnväg)	64 (64) dBA
Bedömd ljudisolering i fasad (C/Ctr)	30/26 dB
<u>Åtgärd för att underskrida riktvärden vid fasad</u>	
På våning 1	Ej möjlig på grund av buller från järnvägen
På våning 2	Ej möjlig på grund av buller från järnvägen

Bostadshuset ligger ca 20 m från befintlig E4 och på motsatt sida ligger järnvägen ca 60 m från huset. Maximal ljudnivå från järnvägen beräknas till 86 dBA utomhus och 56 dBA inomhus. I nollalternativet beräknas ekvivalent ljudnivå mot befintlig E4 till ca 70 dBA, vilket i planförslaget minskar till strax under 60 dBA. Ingen uteplats kunde identifieras vid inventering och ljudnivå vid eventuell uteplats överskrider riktvärden även efter fastighetsnära åtgärder. Det höga ljudnivåerna vid fasad och uteplats kommer främst från befintlig E4 och järnväg.

På första våningen kan riktvärden inomhus innehållas med åtgärd av fönster runt om hela huset. På övre våning begränsar tak och väggar ljudreduktionen. I rum mot järnvägen måste därför även väggar och tak tilläggsisoleras för att riktvärden ska innehållas. Uppskattad kostnad för fastighetsnära åtgärder är 400 000–500 000 kr. Detta bedöms ej som rimligt p.g.a. större ombyggnader av huset.

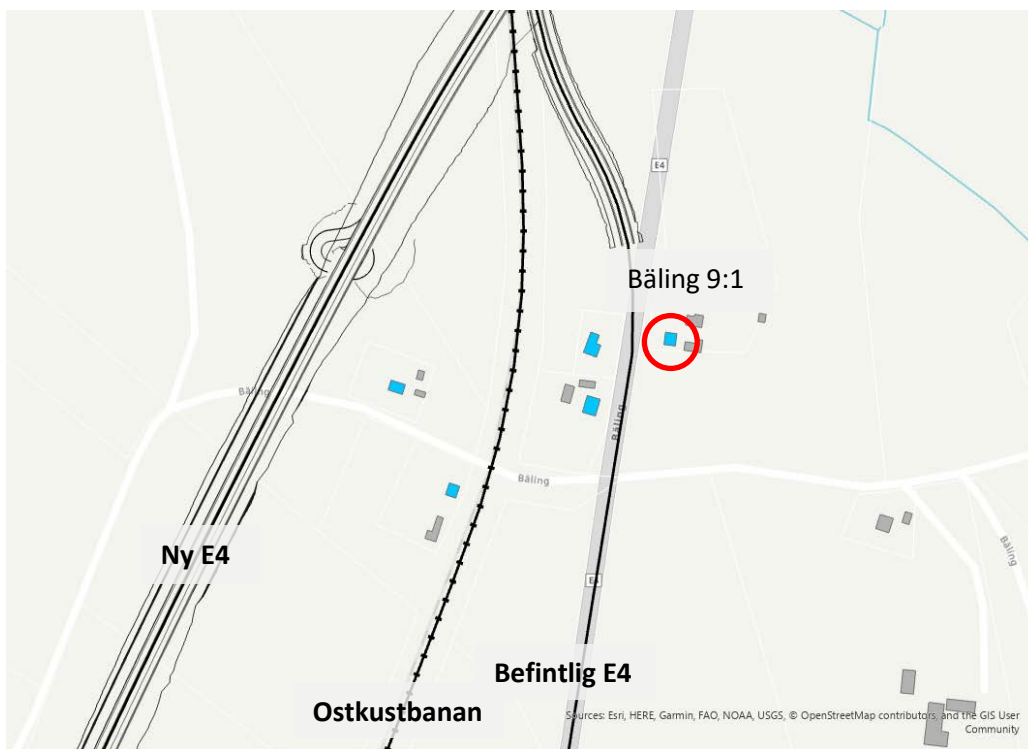
Bäling 9:1

Ljudnivå i nollalternativ	70 dBA
Avstånd till ny väg E4	210 m
<u>Ljudnivå vid fasad, utan vägnära åtgärd</u>	
På våning 1 (varav från järnväg+bef E4)	62 (61) dBA
På våning 2 (varav från järnväg+bef E4)	62 (61) dBA
Bedömd ljudisolering i fasad (C/Ctr)	30/25 dB
<u>Åtgärd för att underskrida riktvärden vid fasad</u>	
På våning 1	Ej möjlig, buller främst från jvg och bef E4
På våning 2	Ej möjlig, buller främst från jvg och bef E4

Ljudnivå från enbart ny E4 beräknas till 56 dBA. Däremot ligger huset mycket nära befintlig E4. Situationen förbättras betydligt i planförslaget jämfört med nollalternativet. Vägnära åtgärd längs ny E4 ger ingen effekt vid huset då befintlig E4 och järnvägen står för största delen av trafikbullret vid fasad även i planförslaget.

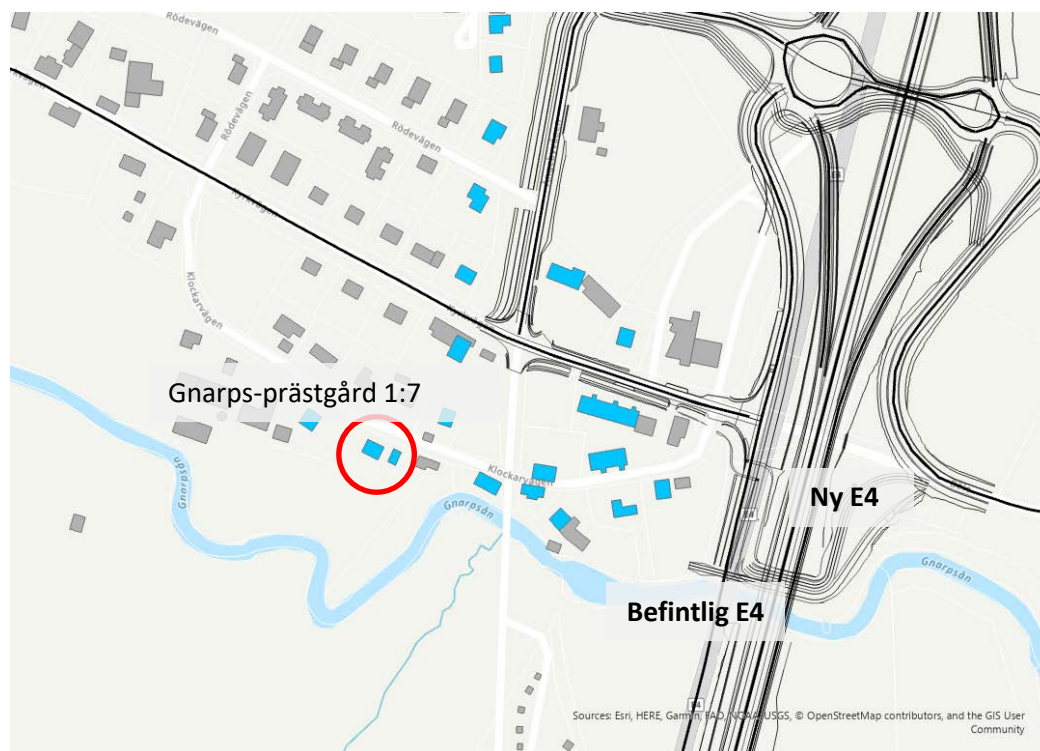
Gnarps Prästgård 1:7

Ljudnivå i nollalternativ	56 dBA
Avstånd till ny väg E4	280 m
<u>Ljudnivå vid fasad, utan vägnära åtgärd</u>	
På våning 1	57 dBA
På våning 2	57 dBA
Bedömd ljudisolering i fasad (C/Ctr)	30/25 dB
<u>Åtgärd för att underskrida riktvärden vid fasad</u>	
På våning 1	350 m, 3 m hög, 3,7 mkr. NNK=-0,6
På våning 2	500 m, 3 m hög, 5,5 mkr. NNK=-0,7

Inom fastigheten ligger två bostadshus. Vid det större huset beräknas ljudnivån till strax över 55 dBA i planförslaget, och vid det mindre huset, som bara har en våning, till 55 dBA. Ljudnivån ökar något i planförslaget jämfört med nollalternativet.

Bullerskärmar längs väg har prövats, främst som skydd för området med hus närmare vägen (se beskrivning för område 3 tidigare i dokumentet). Skärmarna har inte bedömts som rimliga att uppföra, på grund av en begränsad effekt och stora kostnader.

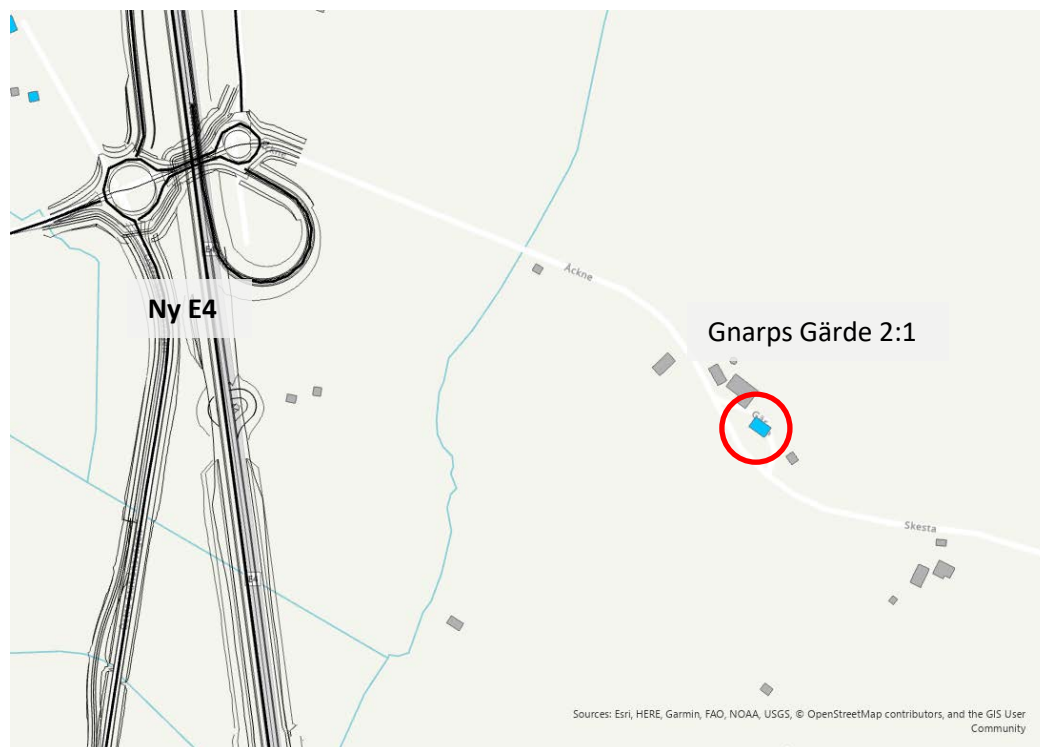
Gnarps Gärde 2:1

Ljudnivå i nollalternativ	52 dBA
Avstånd till ny väg E4	430 m
<u>Ljudnivå vid fasad, utan vägnära åtgärd</u>	
På våning 1	55 dBA
På våning 2	56 dBA
Bedömd ljudisolering i fasad C/Ctr	29/29 dB
<u>Åtgärd för att underskrida riktvärden vid fasad</u>	
På våning 1	Ej rimligt p.g.a. långt avstånd till vägen
På våning 2	Ej rimligt p.g.a. långt avstånd till vägen

Ljudnivån i planförslaget beräknas till precis över riktvärdet 55 dBA ekvivalent ljudnivå vid fasad. Den åtgärd som föreslås för bostäder en bit norr om aktuell bostad i område 1 (se utredning för område 1) ha en mycket liten effekt på ljudnivån vid bostaden vilket gör att ljudnivån blir något lägre, som högst 55 dBA.
