GRANSKNINGSSHANDLING

Väg 720, Kalix - Björkfors

Tekniskt PM/Geoteknik

Projektnummer: 141953

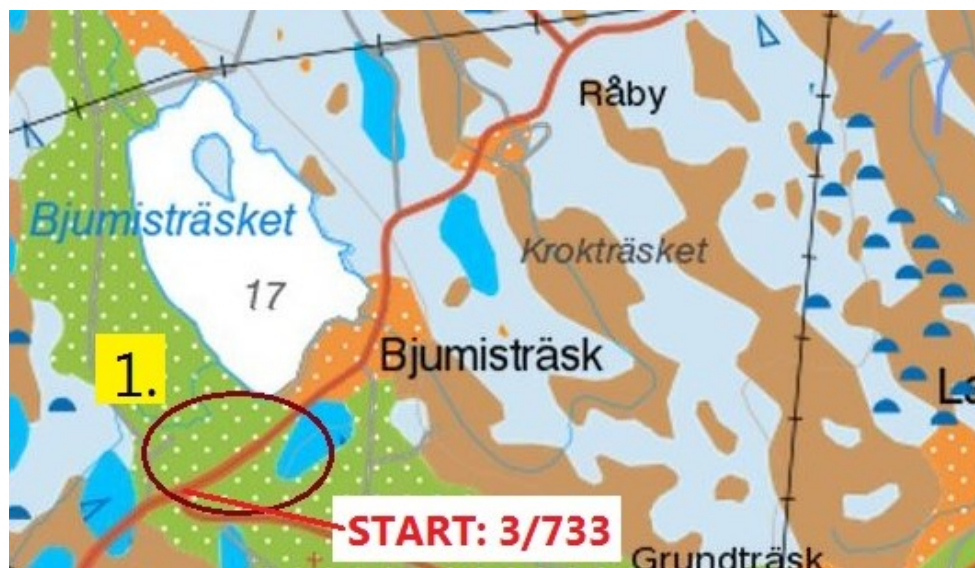
Figur 6.2. Kvartärgeologisk karta för delsträcka 1.

Enligt jordartskartan *figur 6.2* utgörs marken av isälvsediment av sand och postglacial sand.

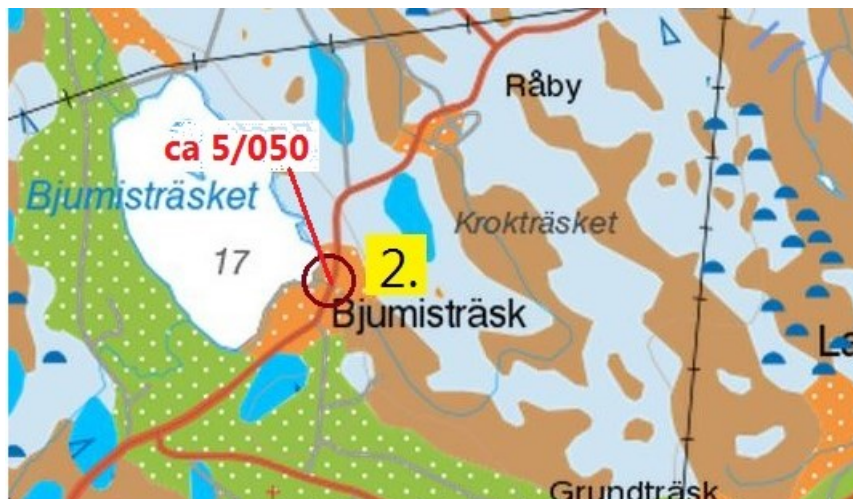
Figur 6.3. Kvartärgeologisk karta för delsträcka 2.

Enligt jordartskartan *Figur 6.3* utgörs marken av postglacial sand.

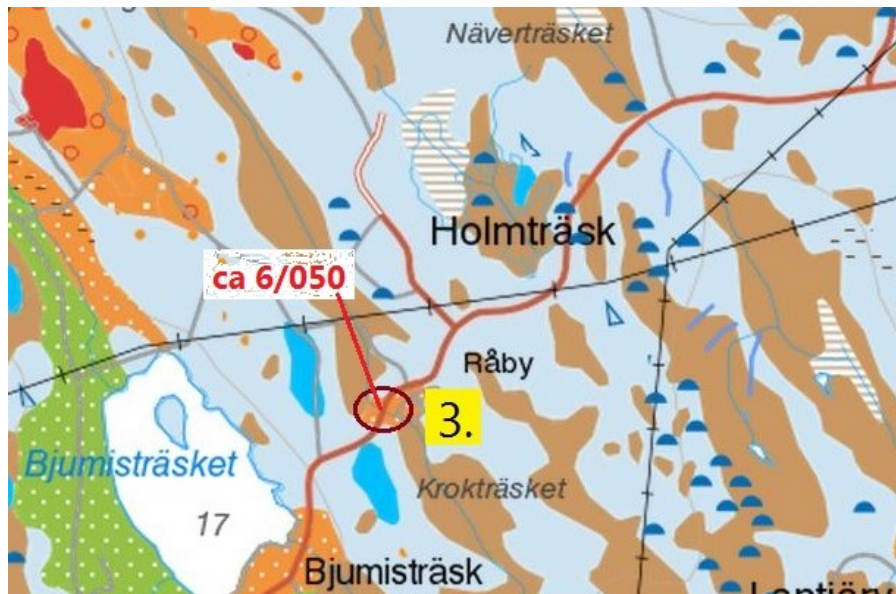
Figur 6.4. Kvartärgeologisk karta för delsträcka 3.

Enligt jordartskartan *figur 6.4* utgörs marken av postglacial sand samt torv i de myrområden som går in mot vägen.

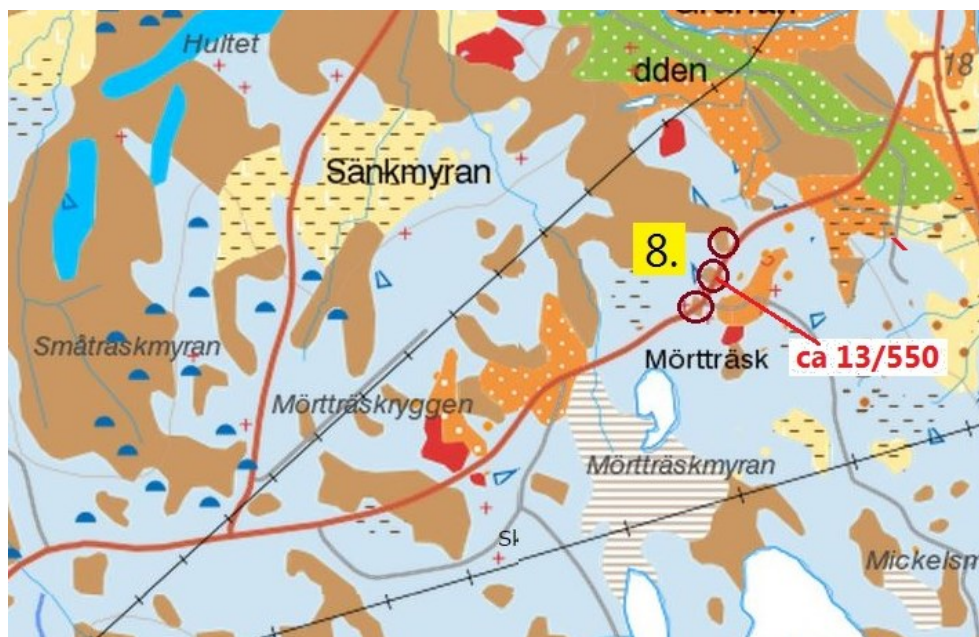
Figur 6.9. Kvartärgeologisk karta för delsträcka 8.

Enligt jordartskartan *figur 6.9* utgörs marken torv och sticksondering utanför vägen vid km 13/520 och 13/540 visar på en torvmäktighet på ca 0,8-0,9 m. Torven underlagras av sandjord. Sondering i vägkroppen visar på att torven under vägen bitvis är utgrävd och underlagras av grusig sand som ställvis har inslag av silt. Mellan 2,9-3,5 m har ett siltigt lerlager påträffats.
