# SgöN Sävastklinten-Sävast, partiellt dubbelspår

## Miljökonsekvensbeskrivning, 2024-07-01

Dokumenttitel: Miljökonsekvensbeskrivning, SgöN Sävastklinten-Sävast, partiellt dubbelspår

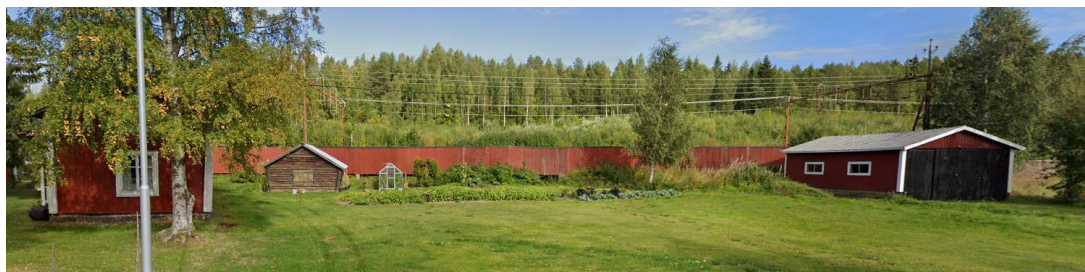
Figur 7. Foto av befintliga bullerskyddsskärmar i Sävast.

Landskapet är idag påverkat av infrastruktur och på en sträcka längs järnvägen idag finns bullerskyddsskärmar placerade. Bullerskyddsskärmar finns även i anslutning till Lulevägen (väg 97).

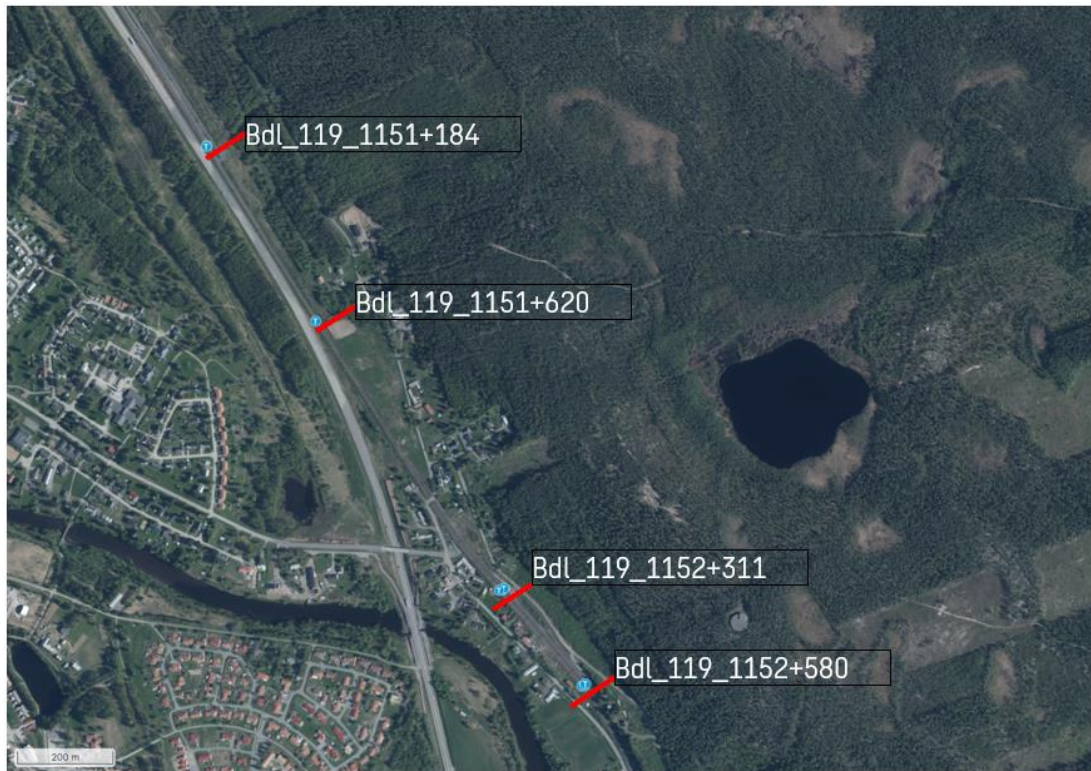
Figur 10. Översiktlig kartbild för lokalisering av samtliga järnvägstrummor som ingick i truminventeringen.

Inför framtagandet av järnvägsplanen har en truminventering utförts (hösten 2023) som stöd för fortsatt arbete och bedömning av behov av åtgärder. Inom utredningsområdet finns fyra järnvägstrummor enligt information från Trafikverkets system BIS, se Figur 10.

Trumma Bdl\_119\_1151+184 består av plåt förlängd med betong och funktionsstatusen bedöms som god vid inlopp. Mellan järnväg och väg finns en rensbrunn vilken leder vidare till en vägtrumma som fortsätter under väg 97. Trumman ligger under befintlig spårväxel.

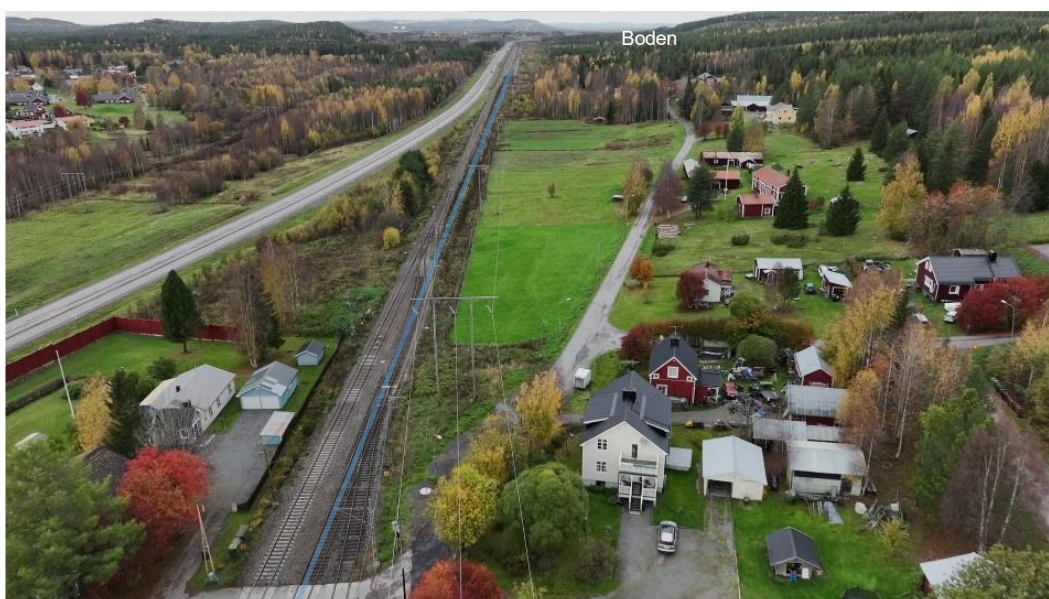
Figur 13. Schematisk redovisning av nytt spår i blått, öster om befintligt spår.

Ombyggnationen av spåren möjliggör en varierande hastighetshöjning på huvudspåret, 160-180 km/tim. Hastigheten på avvikande huvudspår begränsas av spårväxlarna till 80 km/h.

De fyra nya växelförbindelserna och partiellt dubbelspår höjer kapaciteten.

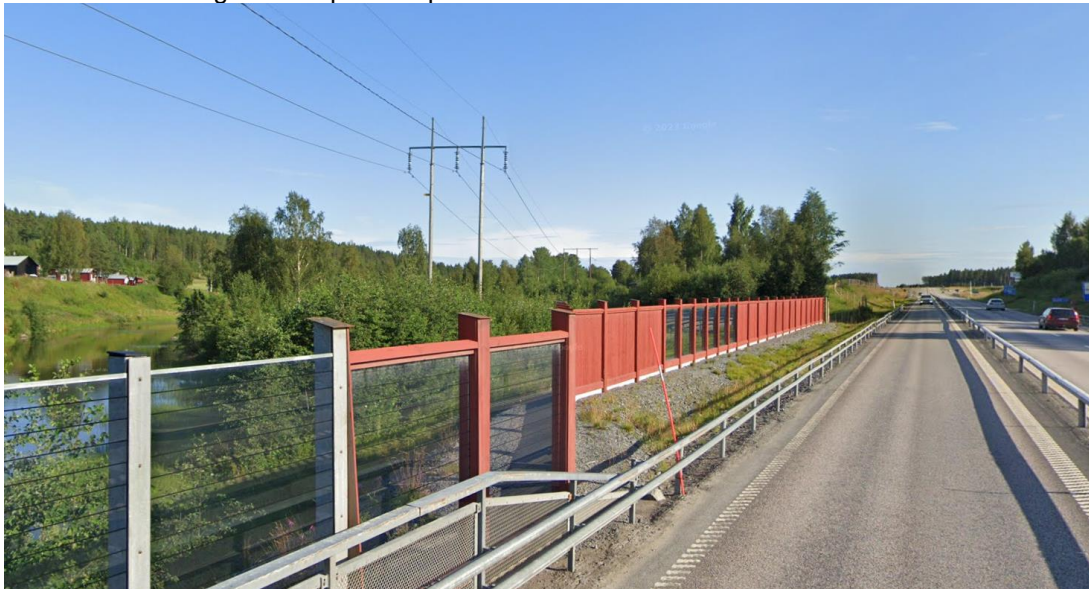
Figur 18. Bild på bullerskyddsskärmar med inslag av transparenta paneler längs med Lulevägen (väg 97).

Skärmar föreslås utformas i trämaterial och en röd slamfärg, som överensstämmer med skärmar som finns inom området idag, se Figur 18.

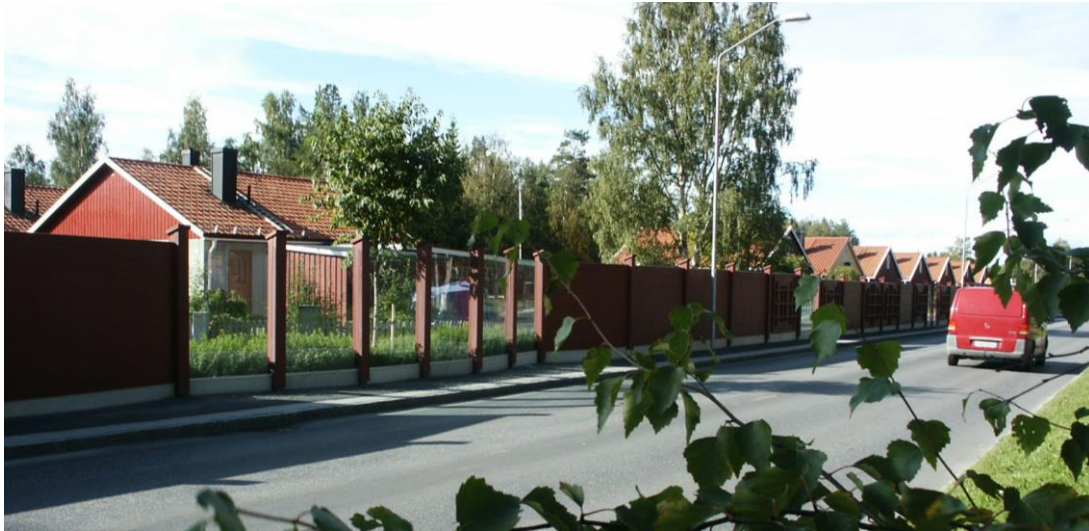
Figur 19. Exempelbild på bullerskyddsskärmar med inslag av transparenta paneler i Östersund.

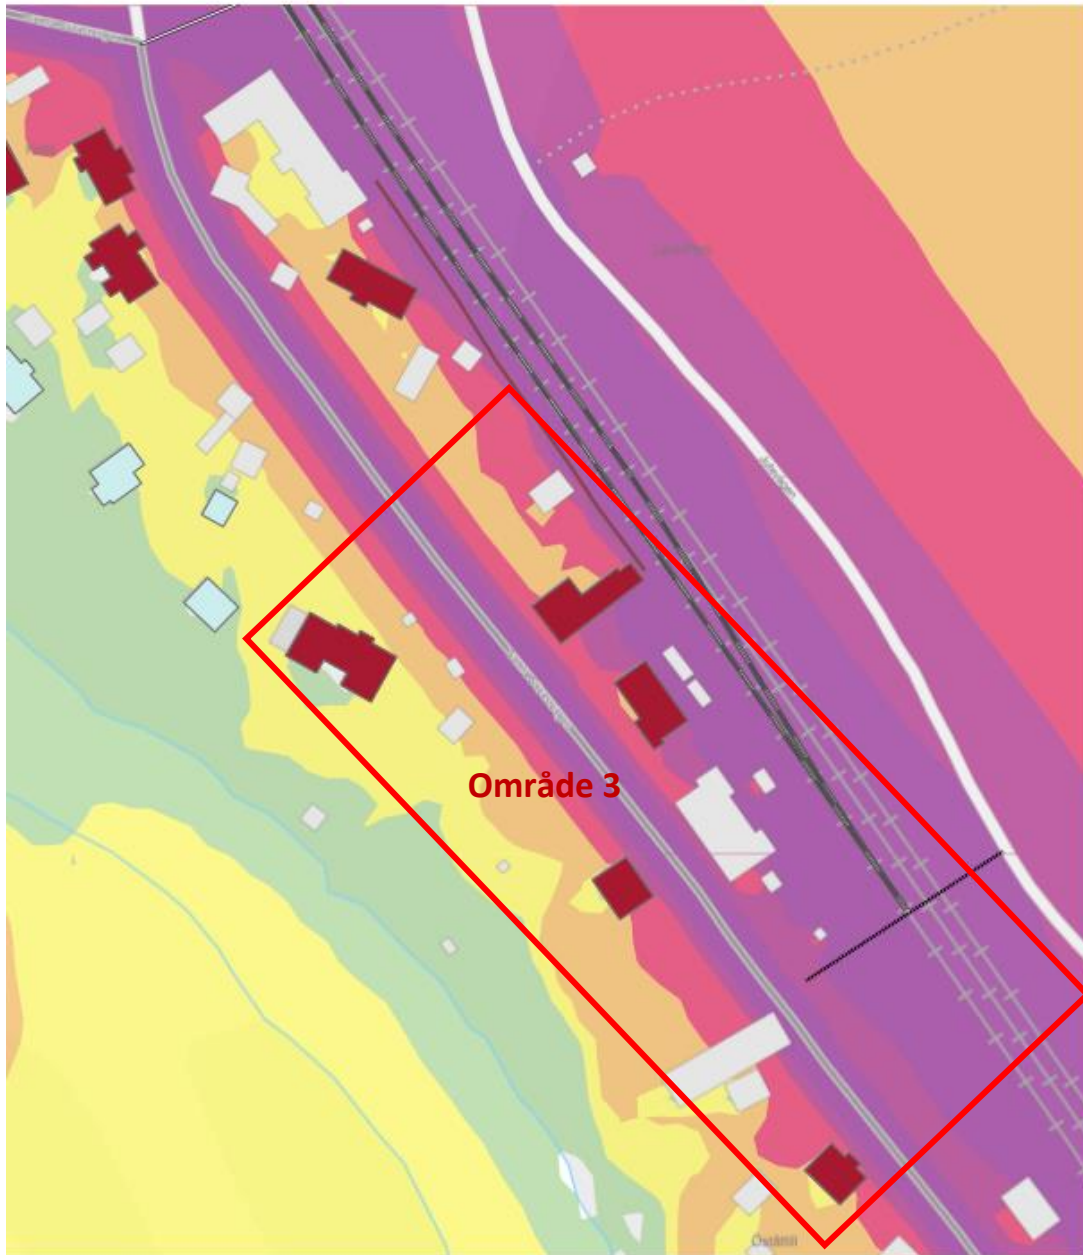
**BULLERUTBREDNINGSKARTA**

Figur 33. Beräknad maximal ljudnivå utan föreslagna bullerskyddsåtgärder i område 3.

I Figur 33 redovisas beräknad maximal ljudnivå utan föreslagna skärmen. I Figur 34 redovisas föreslagna skärmens placering och dess bullerdämpande effekt med avseende på maximal ljudnivå.

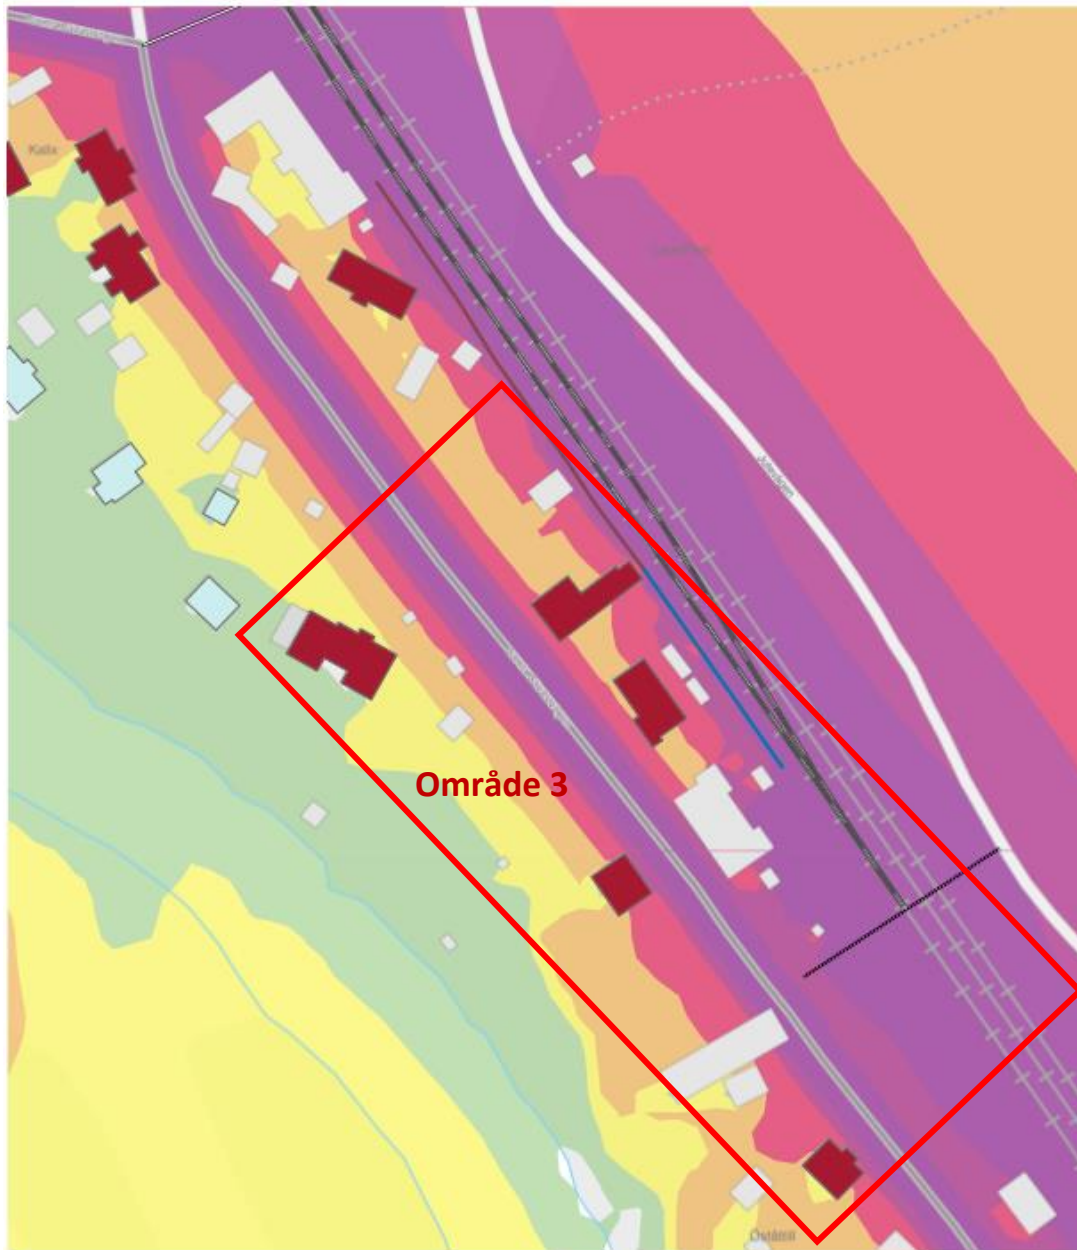
**BULLERUTBREDNINGSKARTA**  
SgöN Sävastklinten-Sävast, partiellt dubbelspår

Maximal ljudnivå från spår- och vägtrafik i planförslaget med föreslagna källnära bullerskyddsåtgärder (År 2040).

I Område 3 föreslås en bullerskyddsskärm, 2 meter hög och 60 meter lång. Skärmen norra del ansluter till befintliga bullerskyddsskärmen och i söder avslutas den vid befintliga servicevägen.

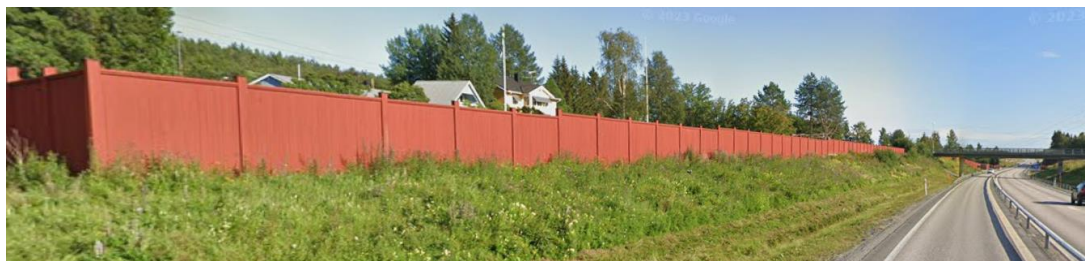
Figur 36. Bild på bullerskyddsskärm i trä målad med röd slamfärg längs Lulevägen (väg 97).

Sävastklinten är ett område med högt kulturvärde. De bullerskyddsskärmar som placeras i området bör anpassas för att på bästa sätt passa in i omgivningen. Skärmarna föreslås utformas i trä med en röd slamfärg, som överensstämmer med de skärmar som finns i området idag, se exempel nedan i Figur 36.
