PM Kulturarvsanalys SgöN Sävastklinten-Sävast, partiellt dubbelspår samt Sävastnäs, ny mötesstation

Bodens kommun, Norrbottens län

Status samrådshandling, 2024-03-18

Dokumentnummer: 184317-04-025-0_0-0001

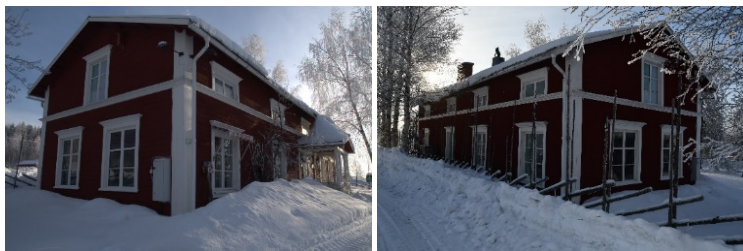
Sävast 17:1, Gamla Sävastvägen 5

Parstuga om ett och ett halvt plan i timmerkonstruktion, troligtvis uppförd under andra halvan av 1700-talet som en del av en traditionell norrbottensgård. Byggnaden står på en murad naturstensgrund.

Den tilläggsisolerade fasaden är klädd med rödmålad, liggande spontpanel och timmerknutarna i respektive hörn har klätts med vitmålade knutlådor. En horisontellt löpande, vitmålad list markerar det övre våningsplanet med tvådelade låga enluftsfönster, ett mycket karakteristiskt inslag hos mangårdsbyggnaderna på norrbottensgårdarna.

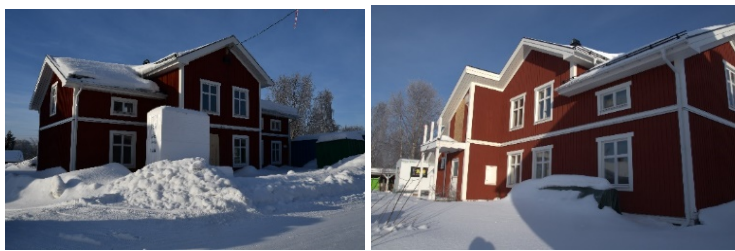
Sävast 12:15, Gamla Sävastvägen 7

Ombyggd parstuga om ett och ett halvt plan i timmerkonstruktion. Trots ombyggnaden går det fortfarande att urskilja ursprungliga byggnadsdimensioner som vittnar om de hos en traditionell mangårdsbyggnad på en norrbottensgård. Byggnaden står på en murad naturstensgrund.

Fasaden är klädd med rödmålad locklistpanel och timmerknutarna i respektive hörn har klätts med vitmålade knutlådor. En horisontellt löpande, vitmålad list markerar det övre halva våningsplanet med tvådelade låga enluftsfnster, ett mycket karakteristiskt inslag hos mangårdsbyggnaderna på norrbottensgårdarna. Sidohängda enluftsfnster i modern flaggmodell.

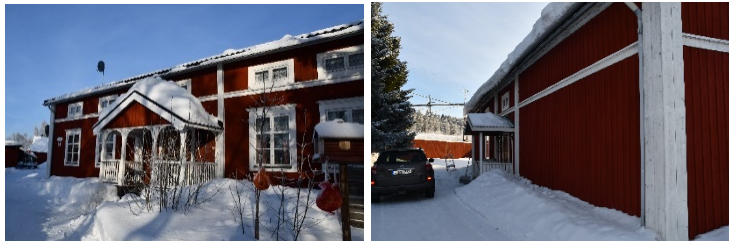
Sävast 14:7, Gamla Sävastvägen 10

Framkammarsstuga om ett och ett halvt plan i timmerkonstruktion, uppförd 1766 som en del av en norrbottensgård. Byggnaden står på en murad naturstensgrund.

Fasaden är klädd med rödmålad locklistpanel och tio timmerknutar har klätts med vitmålade knutlådor. Att det är tio knutar i stället för åtta vittnar om att huset ursprungligen kan ha varit en parstuga som byggts ut under åren. Det visar även på rumsindelningen, ett tecken på att byggnaden är gammal. En horisontellt löpande, vitmålad list markerar det övre halva våningsplanet med tvådelade låga enlufts-fönster, ett mycket karakteristiskt inslag hos mangårdsbyggnaderna på norrbottensgårdarna.

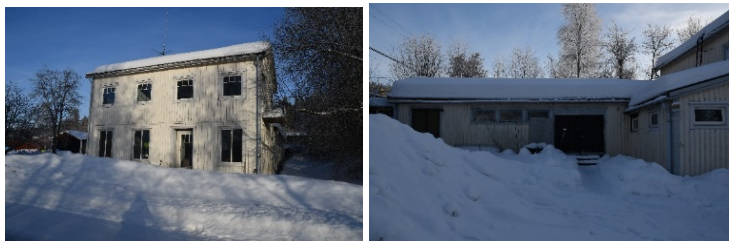
Sävast 3:34, Gamla Sävastvägen 12

Funktionalistisk byggnad om två plan, troligtvis uppförd under 1930–40-tal. Det funktionalistiska formspråket tar sig uttryck genom det låga sadeltaket med litet takutsprång, den kvadratiska byggnadsdimensionen, fönstersättningen och den avskalade fasaden med ljus målad lockpanel. På östra fasaden finns en balkong med ett räcke som utformats med ett

dekorativt funktionalistiskt mönster. På södra fasadens bottenvåning finns stora fönsterpartier, övriga är moderna överhängda fönster.

På baksidan har en större avlång utbyggnad om ett plan uppförts. I denna sitter en dubbelport. Tillbyggnaden i kombination med den södra fasadens stora fönsterpartier för tankarna till att byggnaden använts för affärsverksamhet.

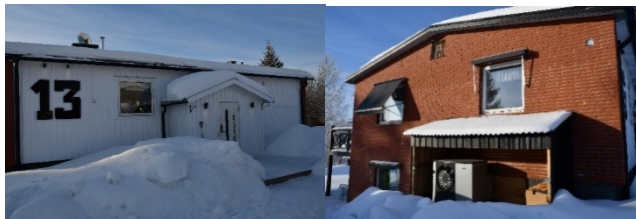
Sävast 12:56, Gamla Sävastvägen 13

Modernistisk villa om två plan i souterterräng uppförd under 1970-tal. Det modernistiska formspråket tar sig uttryck genom kombinationen av träpanel och fasadtegel, något som var mycket karakteristiskt för 1960–70-talets modernistiska villor.

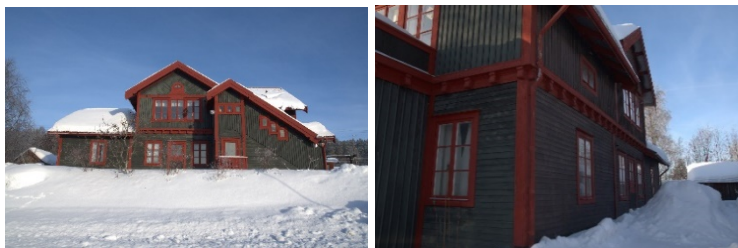
Sävast 3:67, Gamla Sävastvägen 14

Sävast stationshus från 1888, senare om- och tillbyggt. Ursprungligen uppfördes byggnaden i ett våningsplan, under 1900-talet kom byggnaden att byggas på med ytterligare ett halvt våningsplan och flyttas ca 12 meter från ursprunglig plats.

Det övre våningsplanet skjuter ut något från övrig fasad och markeras med en fris som kan vara resterna av den gamla takfoten. På södra fasaden finns en framskjutande tillbyggnad som tydligt visar på att den inrymmer en trappa.

Den västra delen av byggnaden har inte byggts på och visar hur ursprunglig byggnad såg ut. Fasadbeklädnaden varierar mellan locklistpanel och liggande spontpanel. På delar av byggnaden har panelen lagts i dekorativa mönster. Sidohängda tredelade fönsterbågar av trä med fast mittpost och spröjs i

den yttre bågen. På stationsbyggnadens ursprungliga plats står idag äldre lokvagnar.

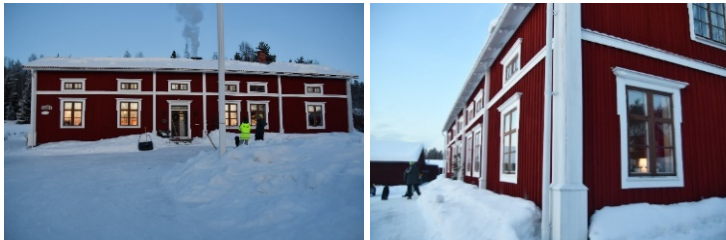
Sävast 12:75, Häradsvägen 10

Framkammerstuga om ett och ett halvt plan i timmerkonstruktion, uppförd under 1760-tal som en del av en norrbottensgård. Byggnaden står på en murad naturstensgrund.

Fasaden är klädd med rödmålad locklistpanel och tio timmerknutar har klätts med vitmålade knutlådor. Att det är tio knutar i stället för åtta vittnar om att huset ursprungligen kan ha varit en parstuga, men som byggts ut under åren och blivit den framkammerstugan vi ser idag. En horisontellt löpande, vitmålad list markerar det övre halva väningsplanet med tvådelade låga enluftsfönster, ett mycket karakteristiskt inslag hos mangårdsbyggnaderna på norrbottensgårdarna. Sidohängda tre- och sexdelade fönsterbågar av trä med fast mittpost och spröjs i den yttre bågen tillkom under 1980-tal. Dessa omgärdas av dekorativa fönsteromfattningar med krönlister. En äldre pardörr i trä med överljus omsluts av en dörromfattning med krönlister och utgör byggnadens

huvudentré. På tomten finns förutom parstugan även en bagarstuga, en ladugård och ett härbre i timmerkonstruktion.

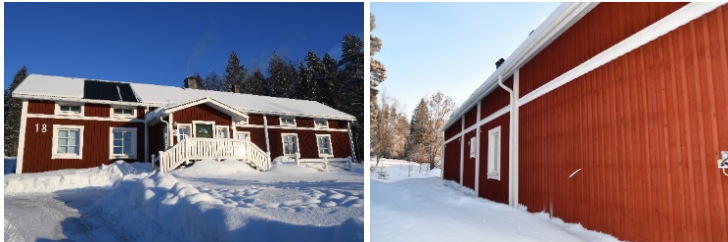
Sävast 4:12, Häradsvägen 18

Framkammarsstuga om ett och ett halvt plan i timmerkonstruktion, med byggnadsdimensioner som vittnar om de hos en mangårdsbyggnad på en norrbottensgård.

Fasaden är klädd med rödmålad lockpanel. tio knutar har klätts med vitmålade knutlådor. Att det är tio knutar i stället för åtta vittnar om att huset ursprungligen kan ha varit en parstuga, men som har byggts ut under åren och blivit den framkammarsstugan vi ser idag. En horisontellt löpande, vitmålad list markerar det övre halva våningsplanet, ett mycket karakteristiskt inslag hos mangårdsbyggnaderna på norrbottensgårdarna. Moderna sexdelade enlufts-fönster.

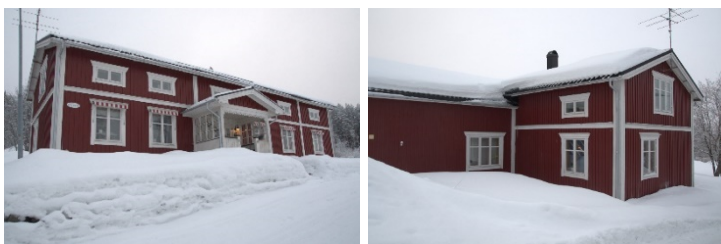
Sävast 1:58, Per Orsh väg 6

Utbyggd framkammarsstuga om ett och ett halvt plan i timmerkonstruktion, trots den bakre utbyggnaden vittnar byggnadsdimensionerna om de hos en mangårdsbyggnad på en norrbottensgård.

Fasaden är klädd med rödmålad modern lockpanel. Åtta knutar har klätts med vitmålade knutlådor. En horisontellt löpande, vitmålad list markerar det övre halva våningsplanet, ett mycket karakteristiskt inslag hos mangårdsbyggnaderna på norrbottensgårdarna. Sidohängda enlufts-fönster i modern flaggmodell.

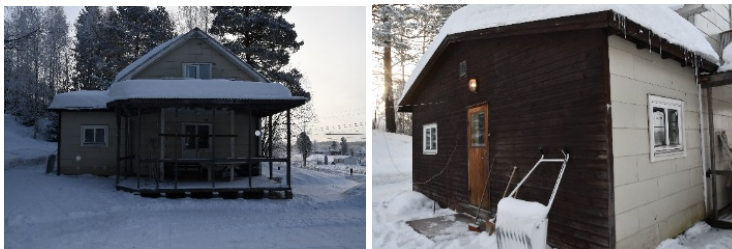
Sävast 11:28, Jutevägen 9

Ombyggd villa om ett och ett halvt plan, troligtvis uppförd under 1940–50-tal.

Fasadbeklädnad i eternitplattor förutom på norra fasaden som klätts med liggande faspanel. Delvis sidohängda tvåluftsfönster med fast mittpost, delvis sidohängda enluftsfönster med träbåge.

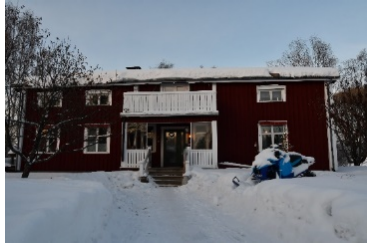
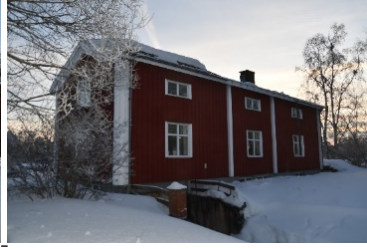
Parstuga om ett och ett halvt plan i timmerkonstruktion, med byggnadsdimensioner som vittnar om de hos en traditionell mangårdsbyggnad på en norrbottensgård.

Tilläggsisolerad fasad som är klädd med rödmålad modern lockpanel. Fönster- och dörrfoder är bytta, troligtvis i samband med tilläggsisolering och fasadbyte. Åtta knutar har klätts med vitmålade knutlådor. Sidohängda tvåluftsfönster i modern flaggmodell med fast mittpost på nedre våningsplan, sidohängda enluftsfönster med fast mittpost på övre plan.

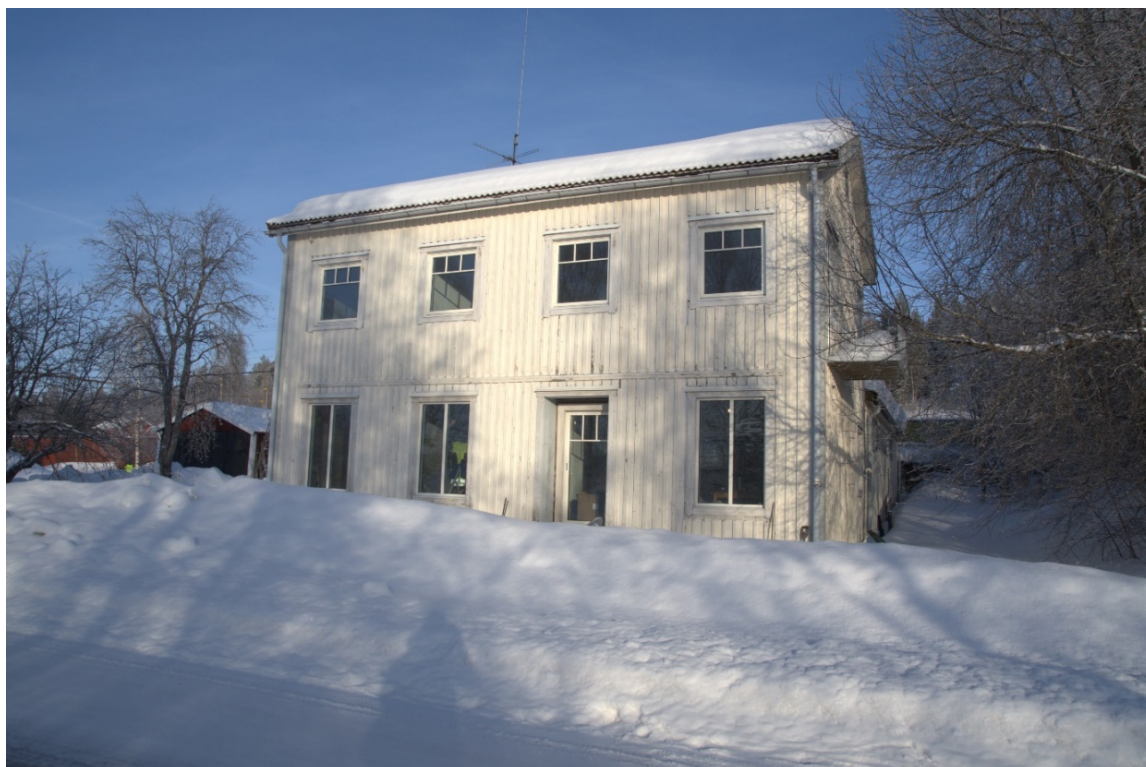
Foto 11 Fasad mot väst.

Se Foto 11 och Foto 12.

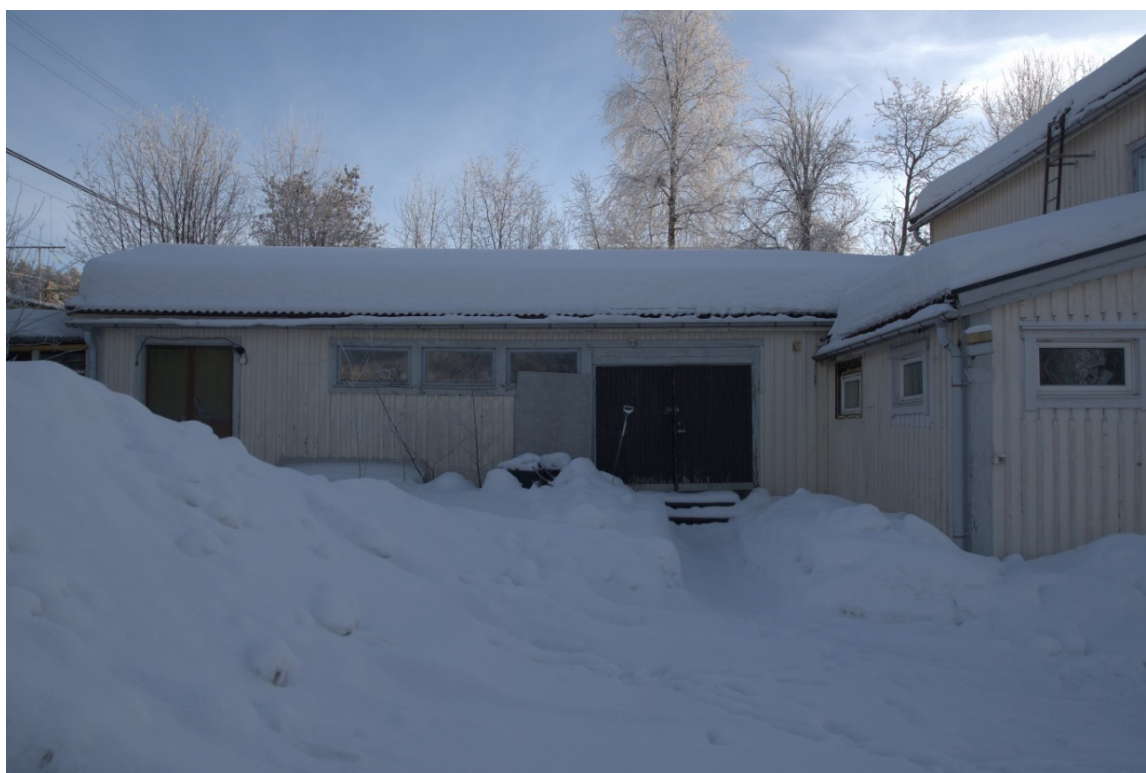
Foto 12 Nordöstra fasaden.

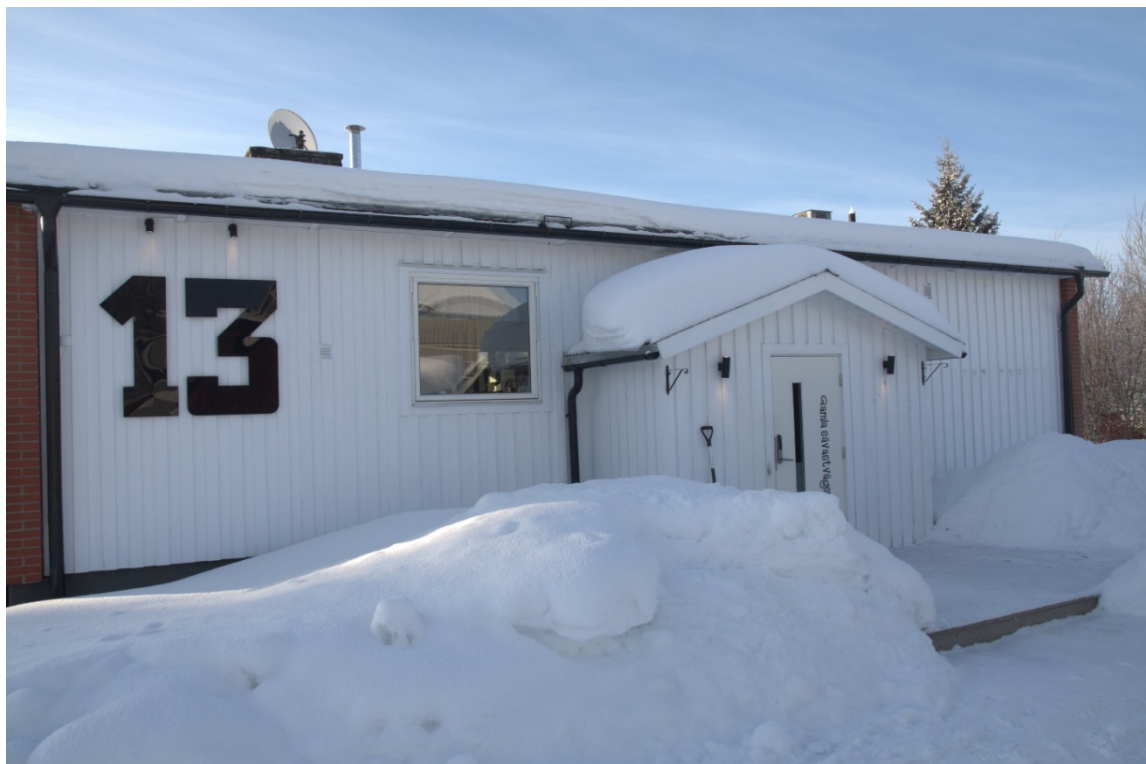
Foto 13 Fasad mot öst.

Se Foto 13 och Foto 14.

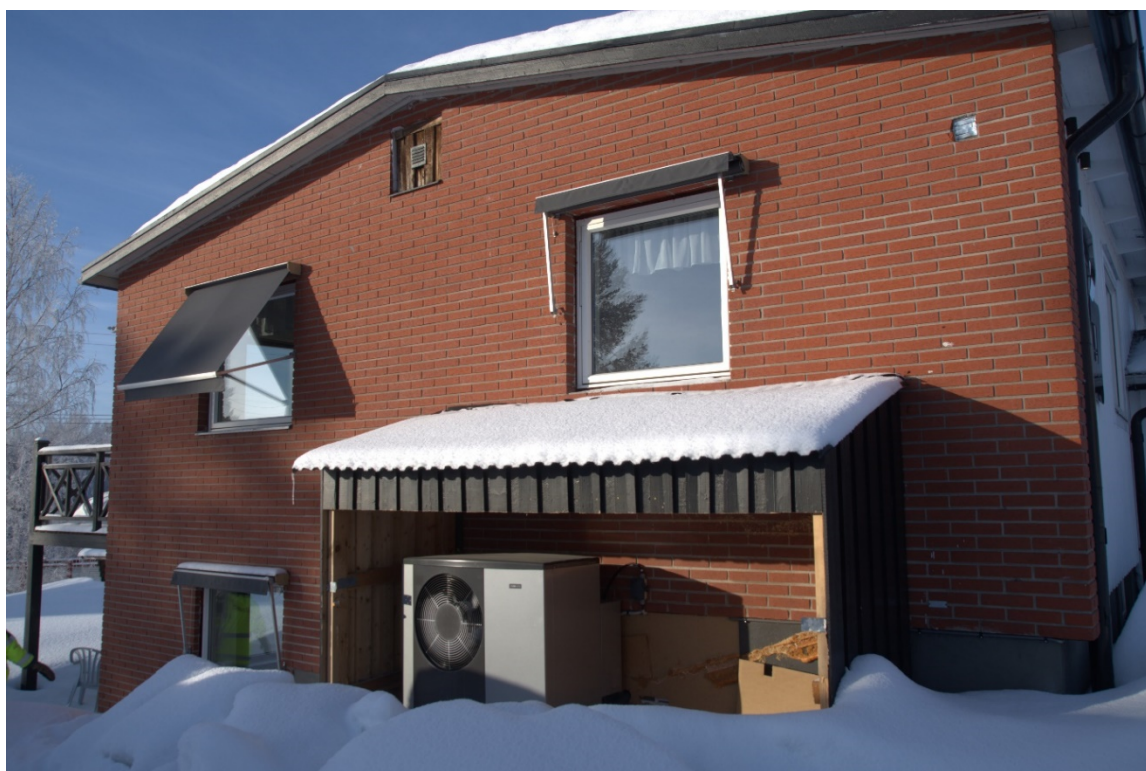
Foto 14 Södra fasaden.

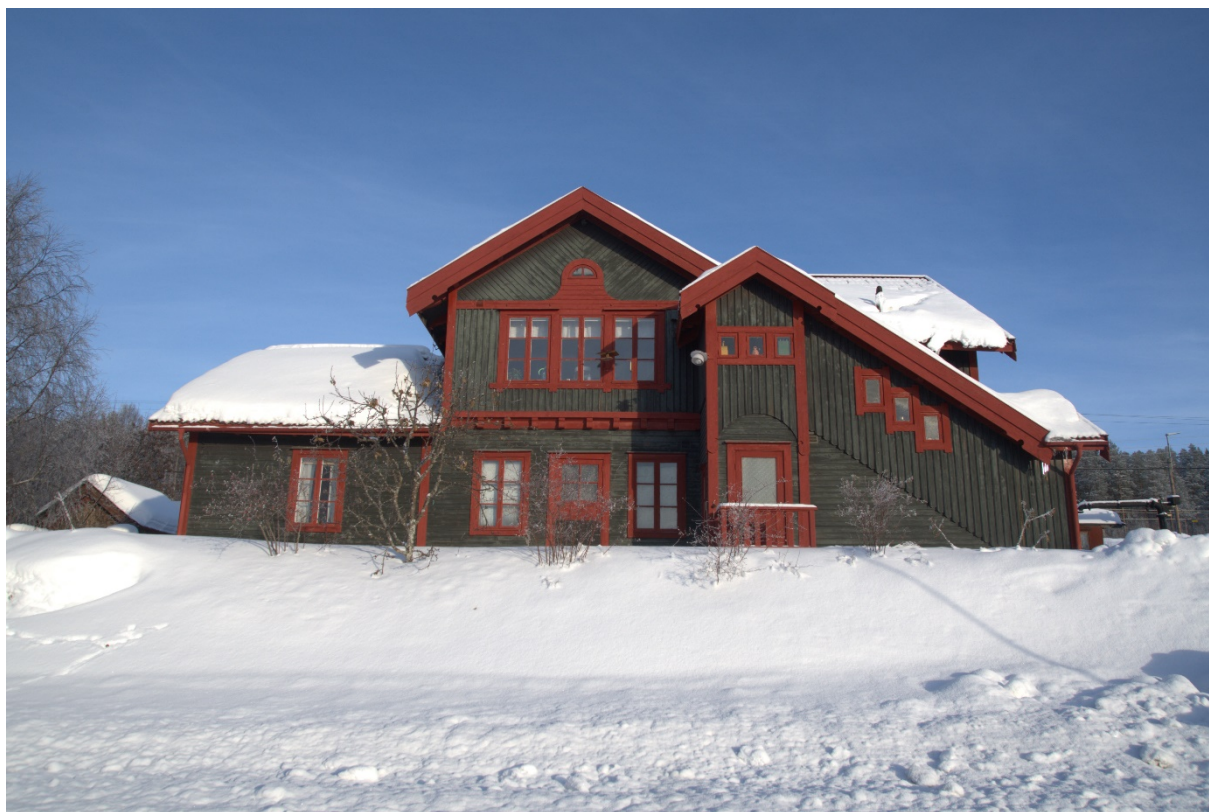
Foto 15 Fasad mot väst.

Se Foto 15 och Foto 16.

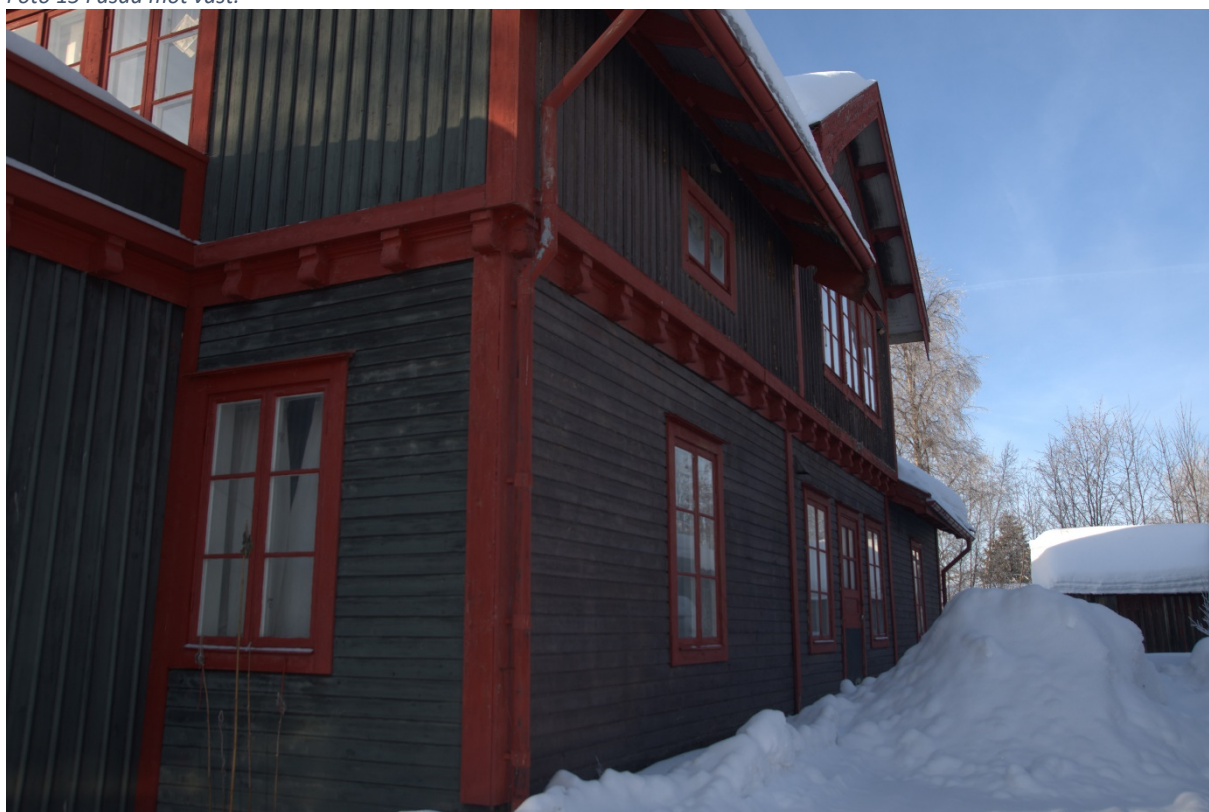
Foto 16 Fasad mot öst.

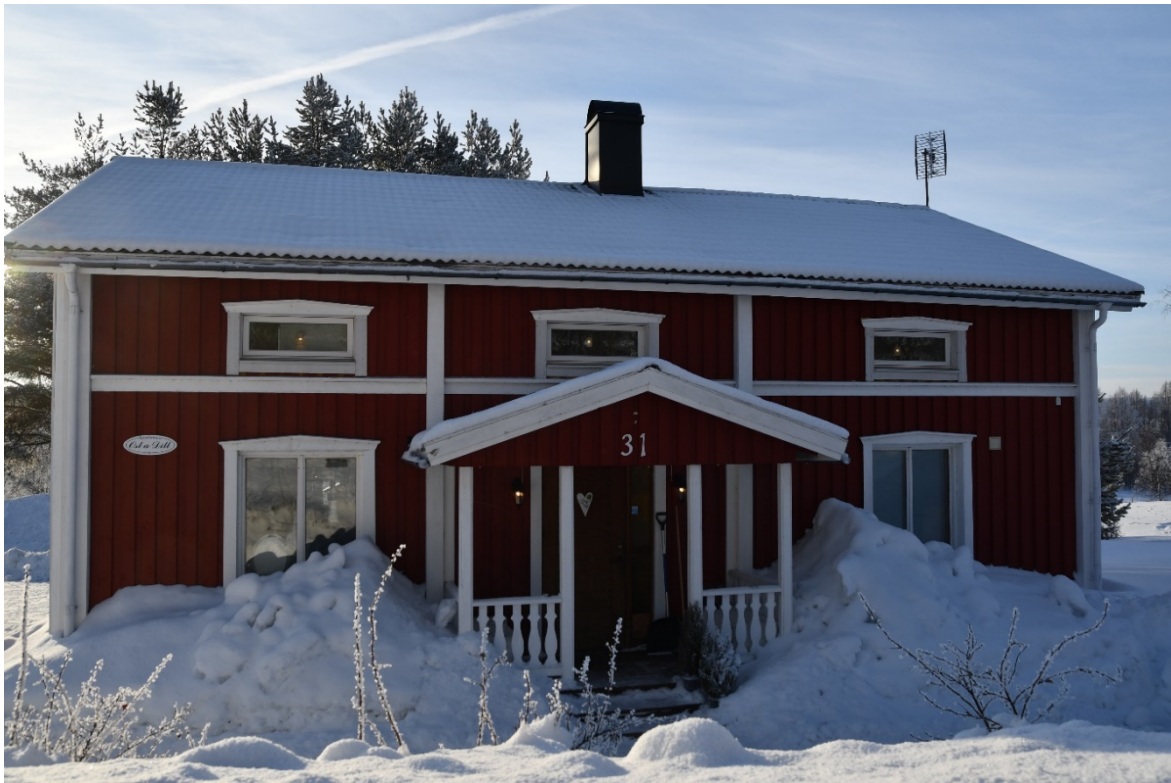
Foto 17 Fasad mot öst.

Mindre parstuga om ett och ett halvt plan i timmerkonstruktion.

Byggnaden är tilläggsisolerad med fasadbeklädnad i rödmålad modern lockpanel och timmerknutarna i respektive hörn har klätts med vitmålade knutlådor. En horisontellt löpande, vitmålad list markerar det övre halva våningsplanet, ett mycket karakteristiskt inslag hos mangårdsbyggnaderna på norrbottensgårdarna. Moderna tvådelade fönsterbågar utan fast mittpost. Moderna fönster- och dörrfoder. På tomten finns förutom parstugan även äldre timrade gårdsbyggnader, bland annat en långloge.

Se Foto 17 och Foto 18.

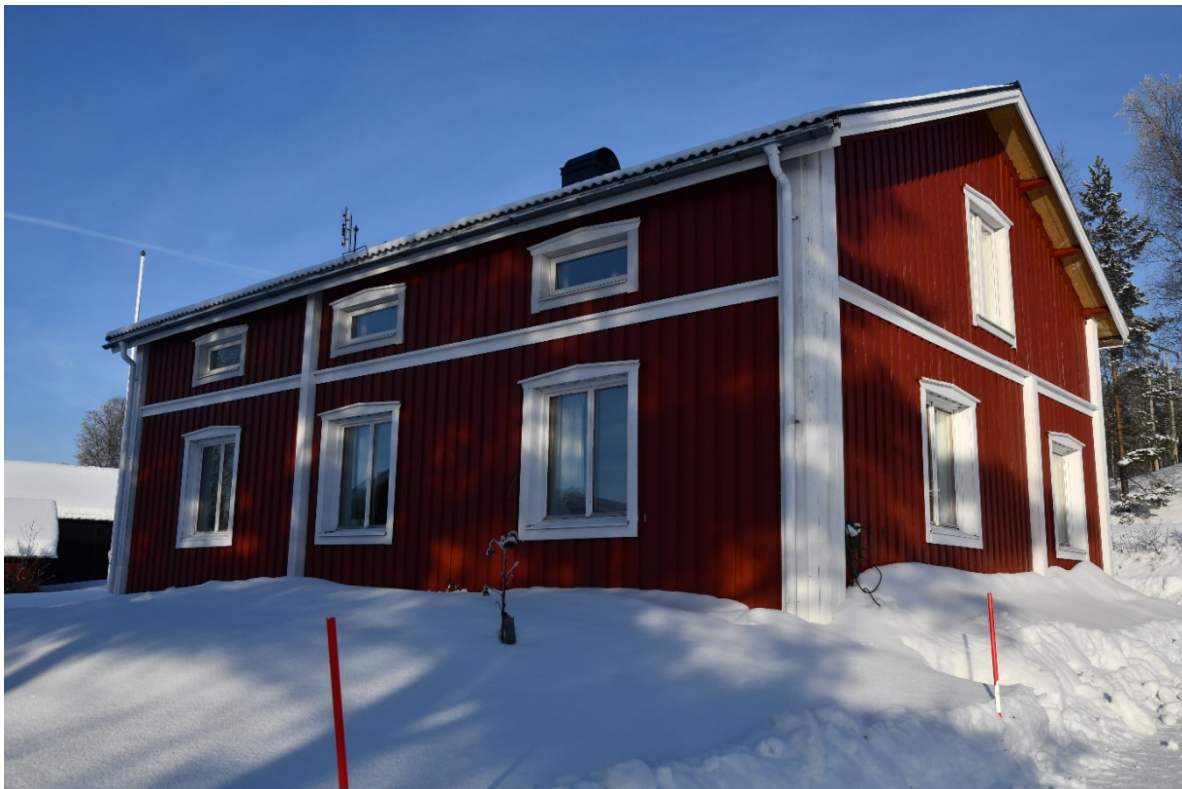
Foto 18 Fasad mot väst.

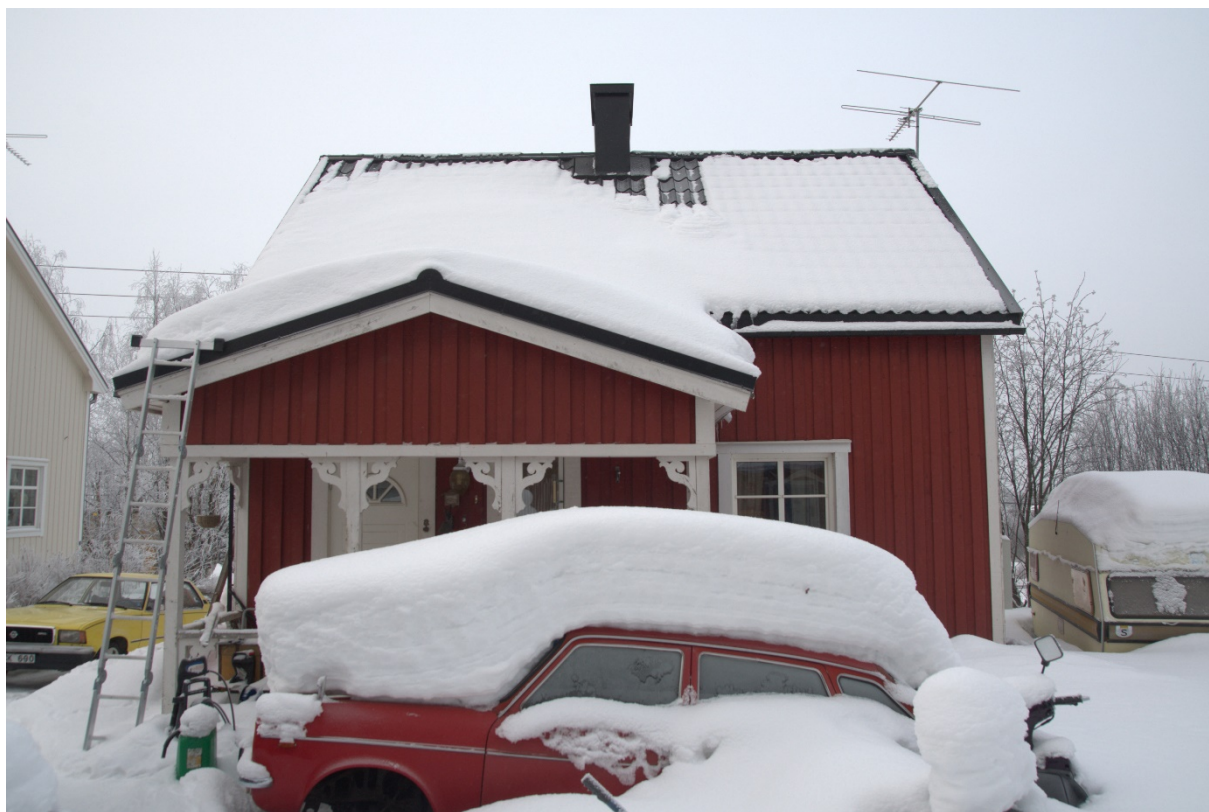
Foto 19 Fasad mot öst.

Per Albin-torp om ett och ett halvt plan uppfört 1936. Formspråk som vittnar om att byggnaden är ett Per Albin torp är den kvadratiske byggnadsformen med en planlösning som medger rum i varje hörn, det branta sadeltaket och den rödmålade lockpanelen med vita knutar. Enkla förstukvistar var en vanlig företeelse för att markera entrépartier på Per Albin torp, som här tycks vara ombyggd i större skala och med tillkomna inslag av snickerier.

Till följd av tilläggsisolering har fasadbeklädnaden bytts under åren. Moderna överhängda sexdelade enlufts-fönster. Murad

Se Foto 19 och Foto 20.

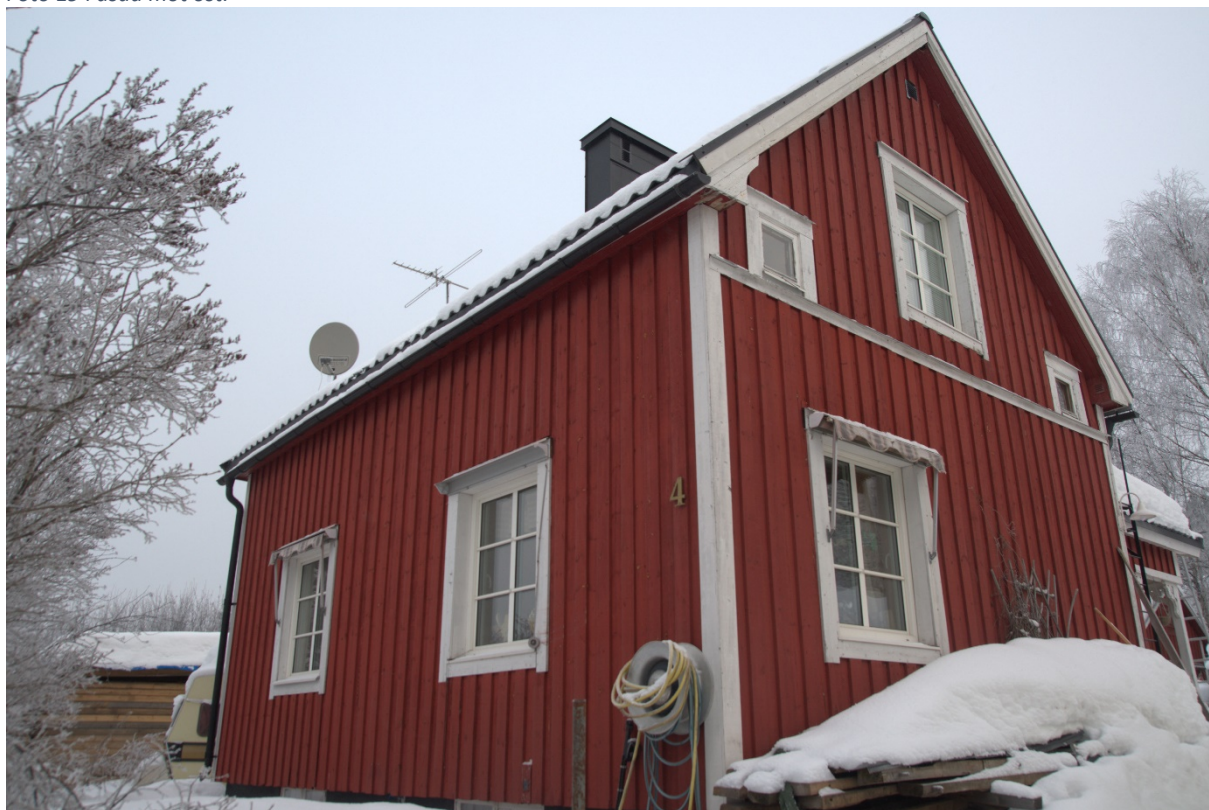
Foto 20 Fasad mot väst.

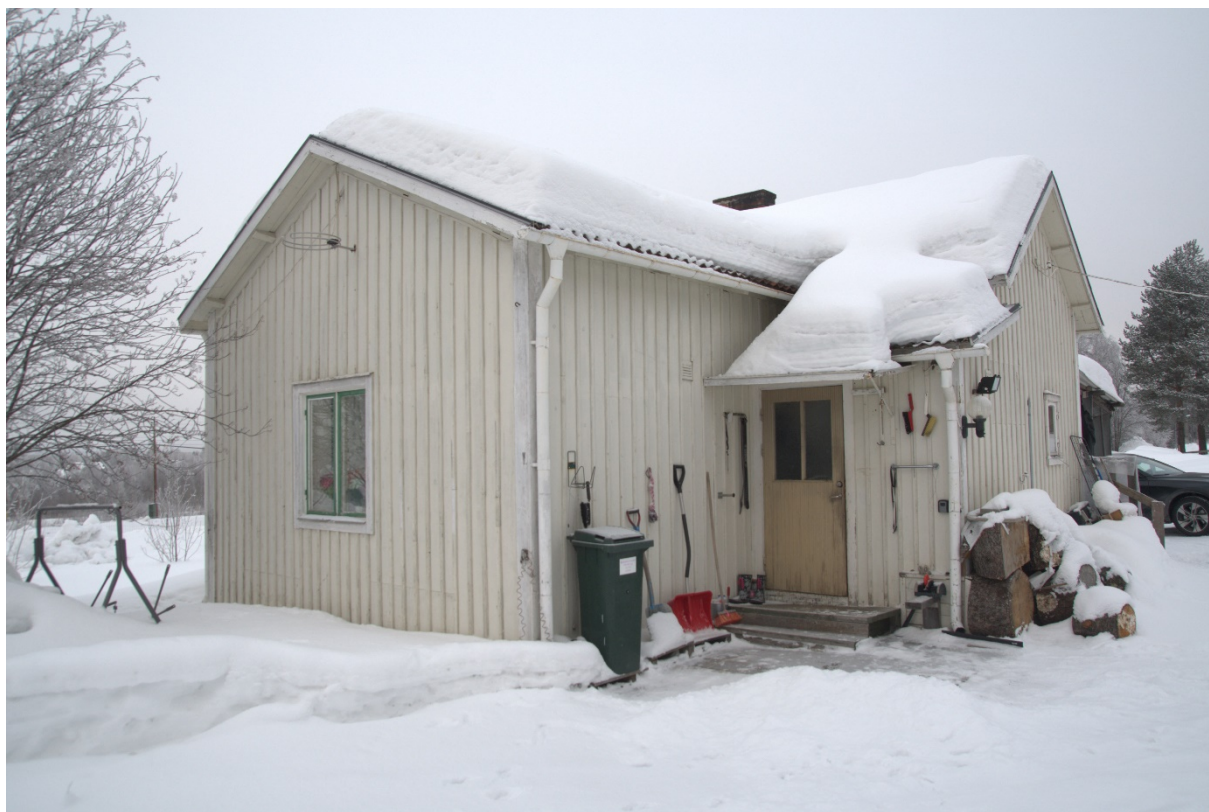
Foto 21 Sydöstra fasaden.

Relativt välbevarad byggnad om ett plan, troligtvis uppförd omkring 1930–40-talet. Byggnaden står på en låg murad grund.

Sadeltaket är klätt med tvåkupigt lertegel, en tegelmurad skorsten är centralt placerad. Fasaden är täckt med ljus målad locklistpanel och markerade knutar. En utbyggnad på norra fasaden utgör entré. Sidohängda tvåluftsfönster med fast mittbåge och spröjs.

Se Foto 21 och Foto 22.

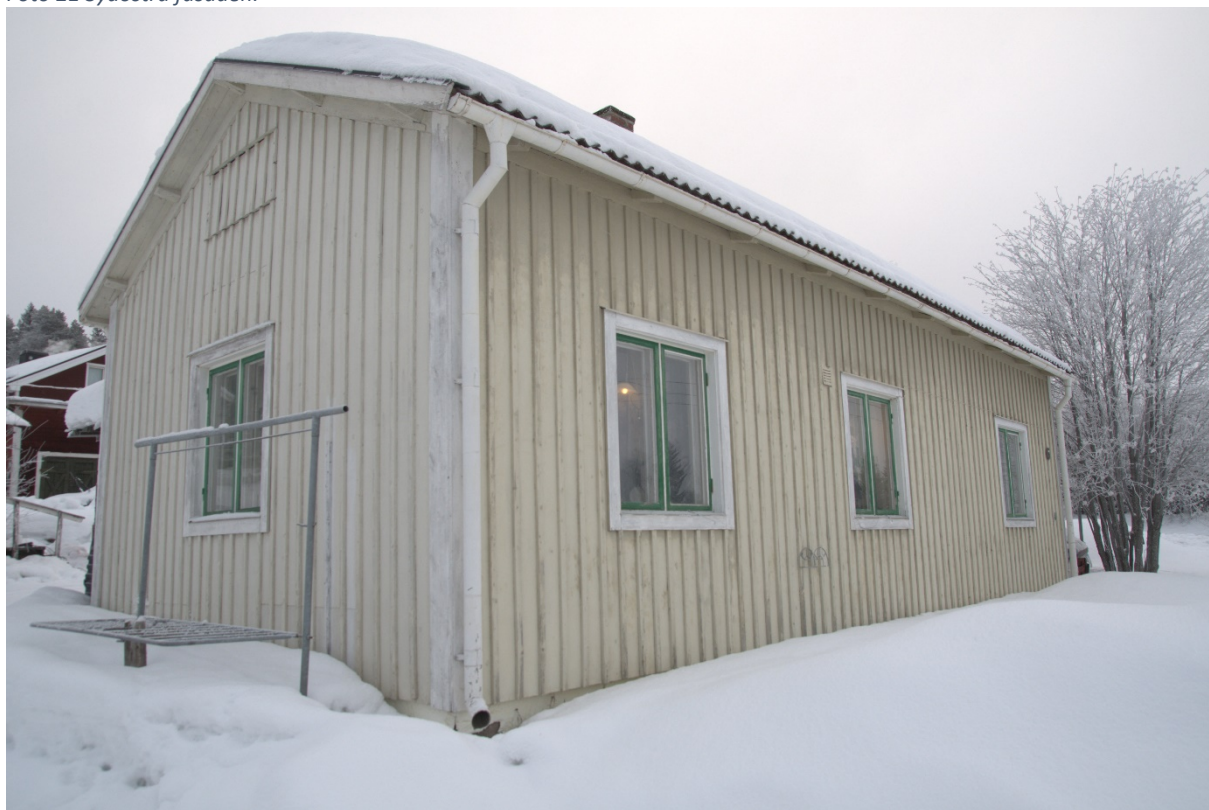
Foto 22 Fasad mot väst.

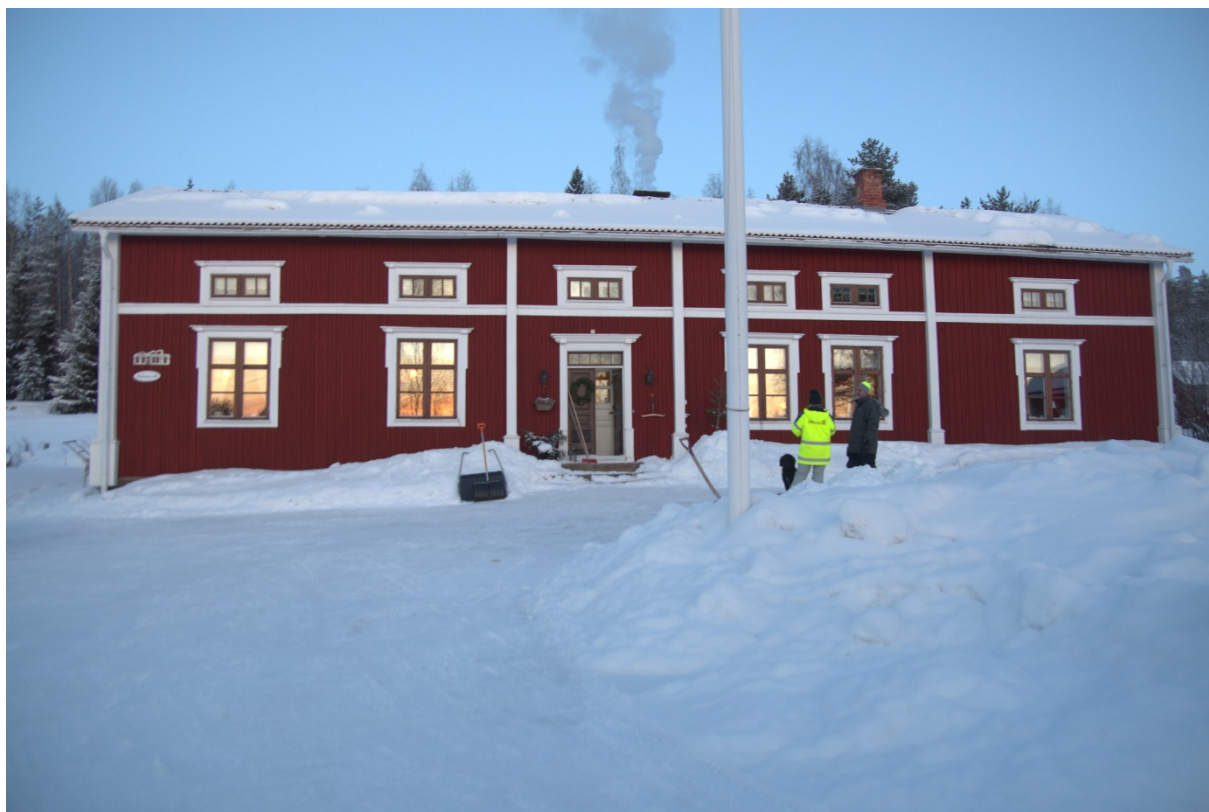
Foto 23 Fasad mot väst.

Se Foto 23 och Foto 24.

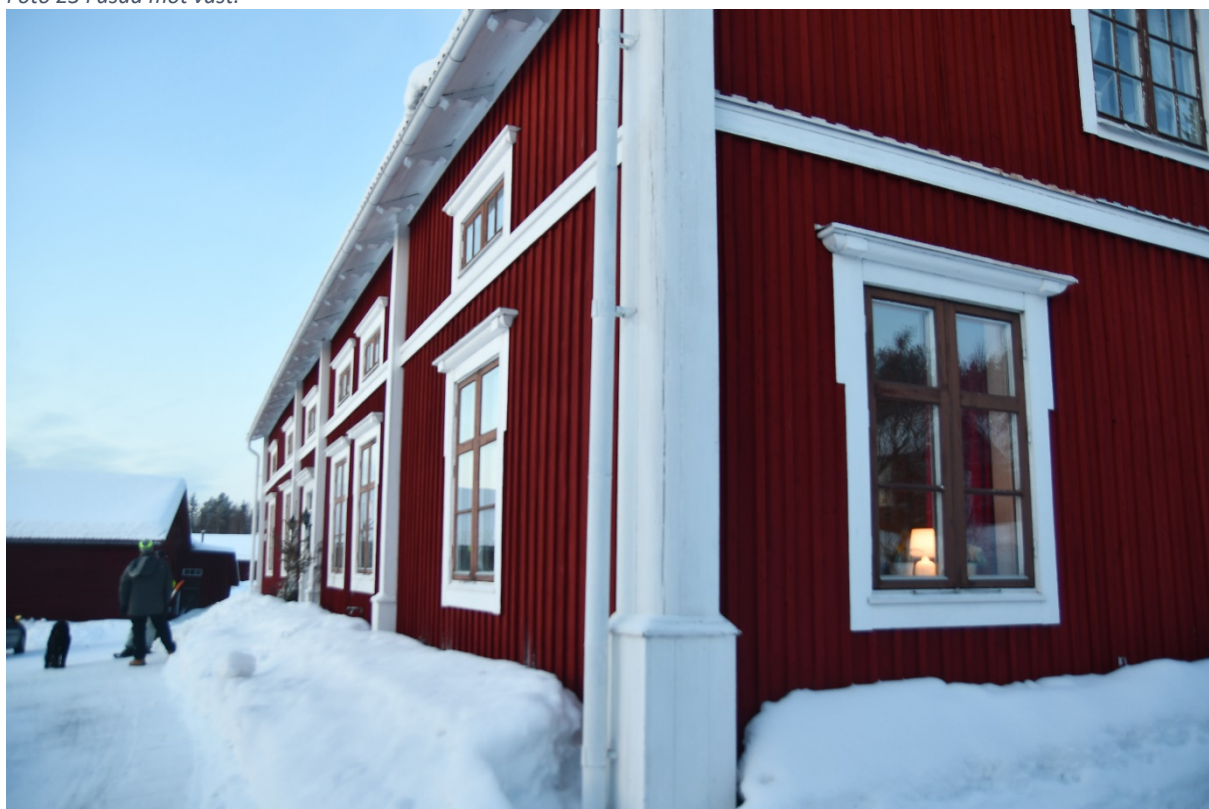
Foto 24 Sydvästra fasaden.

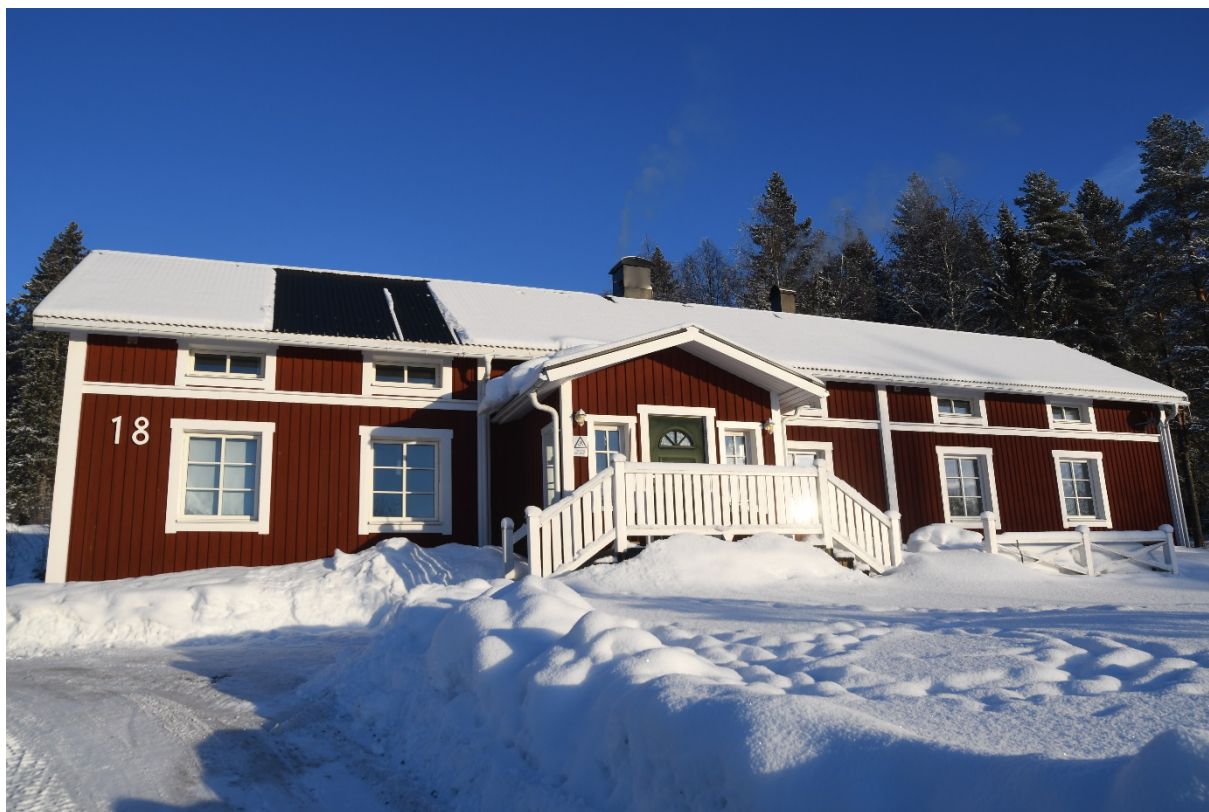
Foto 25 Fasad mot väst.

Se Foto 25 och Foto 26.

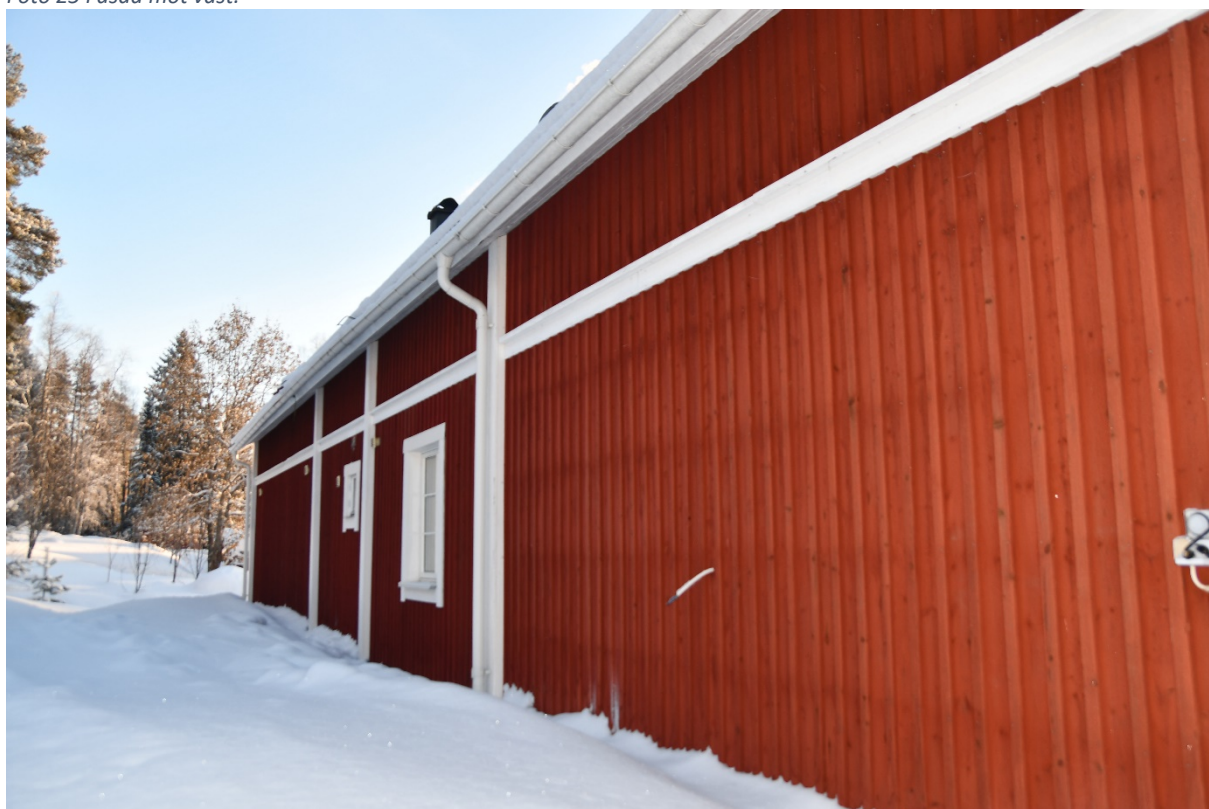
Foto 26 Östra fasaden.
