E16/väg 70, Borlänge-Djurås, delen Sifferbo- Djurås (etapp 3)

Vägplan

Tekniskt PM Avvattning

Handlingsnummer: 3W140001

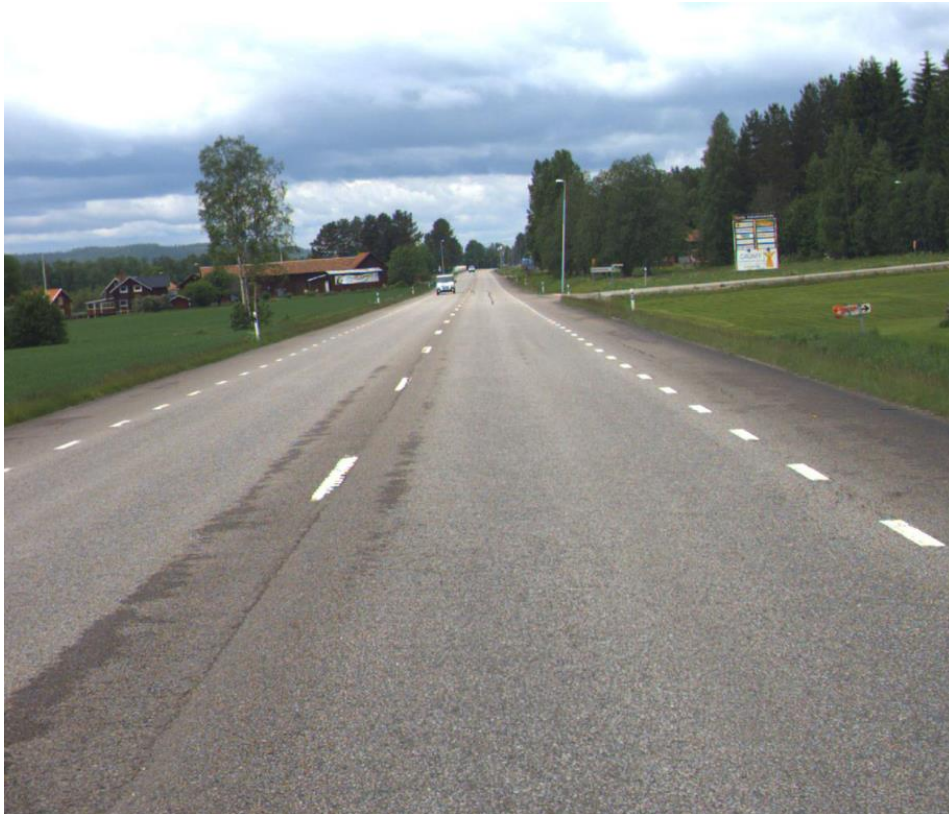
Figur 2. Sektion som visar ex. på topografi (km 115/200 mellan Bäcken och Djurås).

Generellt går vägen på bank mellan Djurås och Djurmo, något över nivån på omgivningen, se figur 2. Mellan Djurmo och Sifferbo är terrängen mer varierande, och vägen ligger ibland på ganska hög bank över marknivån på ena sidan och skärning på andra. För exempel på topografi se figur 3.

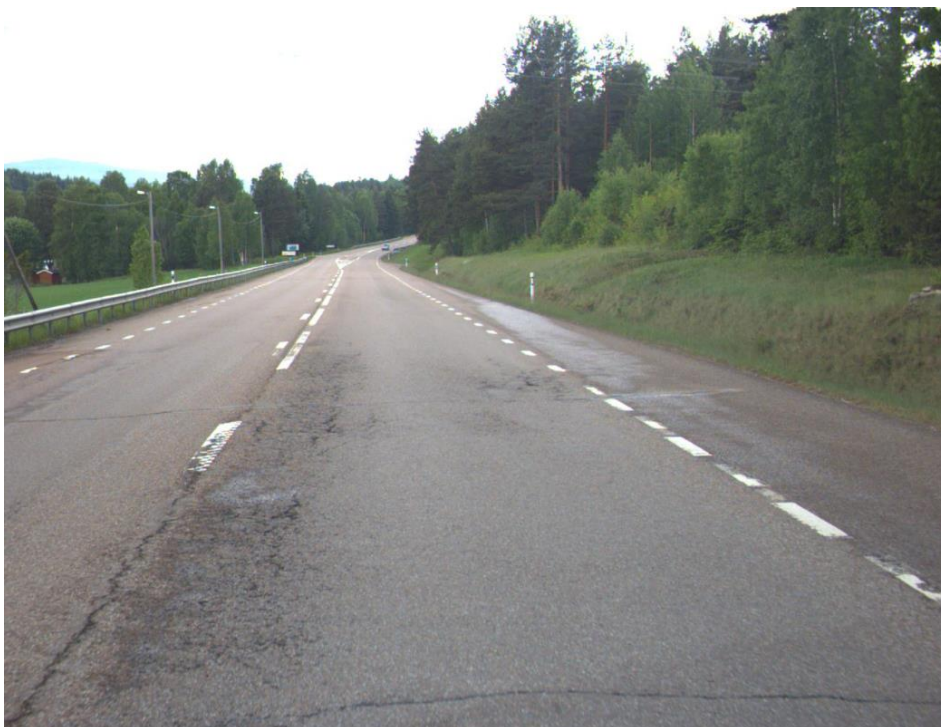
Figur 3. Sektion som visar exempel på topografi i området innan campingen, lm ca 110/900.

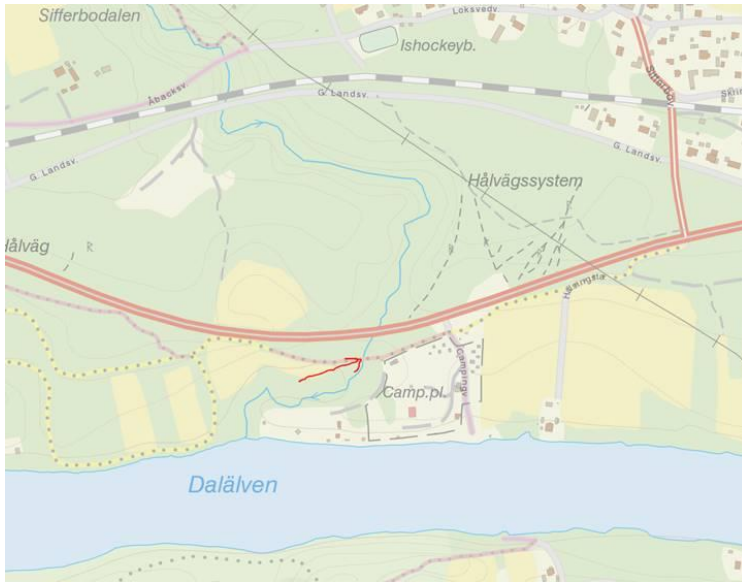
Figur 4: Läge för bro över Sifferbobäcken, nära E16/väg 70.

Trumman genom Sifferbobäcken (km ca 111/160) följs också av en mindre äldre stenbro i sämre skick som är belägen ca 10 m från denna (se figur 4 och figur 5). Bron har ett underdimensionerat genomlopp/stentrumma. Underdimensioneringen medför att vatten vid stora flöden dämmer upp mot vägbanken. Bron innehar ett kulturvärde, se PM Kulturarvsanalys, (Sweco 2019). En utredning har genomförts av Sweco, 2019 för att bedöma risk och erforderlig dimension på trumma genom vägen, se Dämningsberäkning Sifferbobäcken (Sweco, 2019).

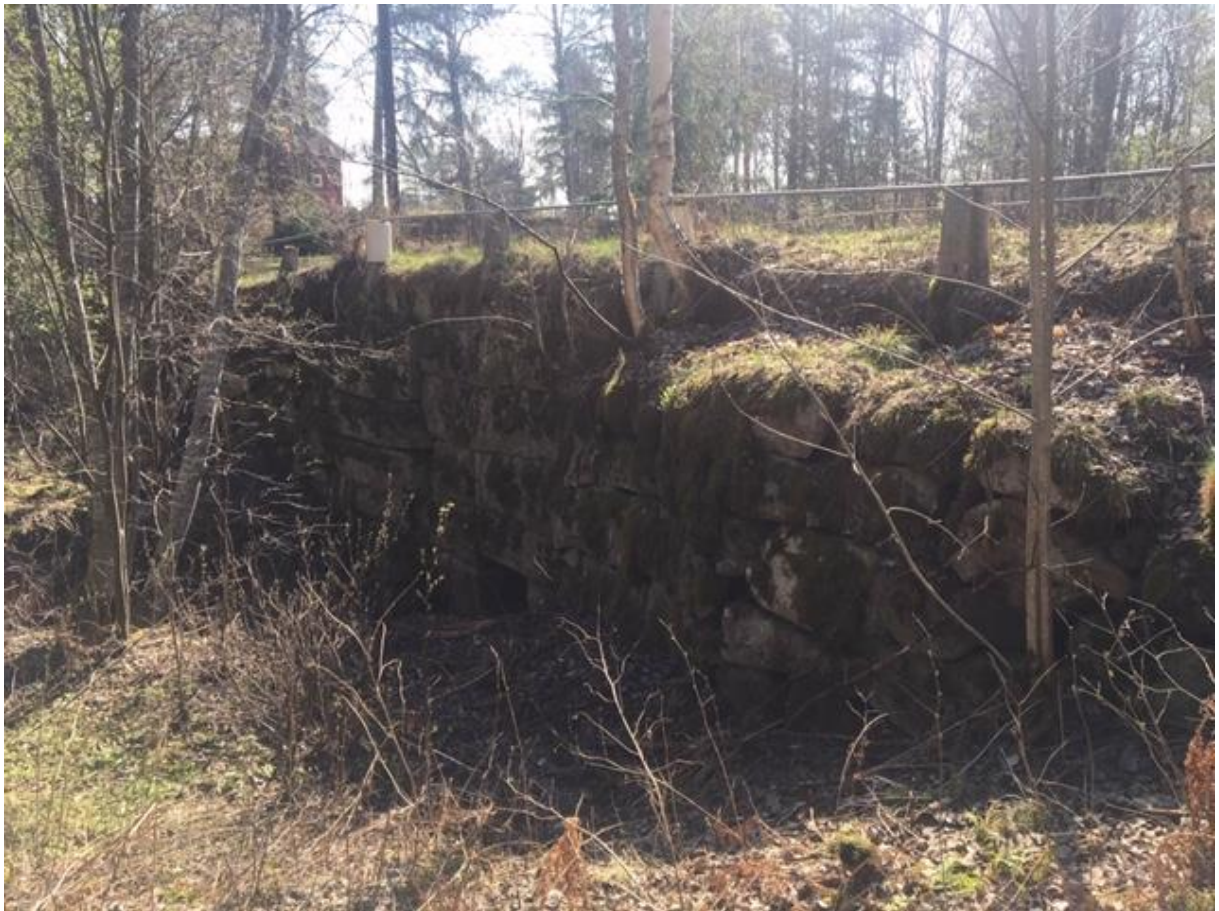
Figur 5: Bro över Sifferbobäcken, en kort bit från vägen.

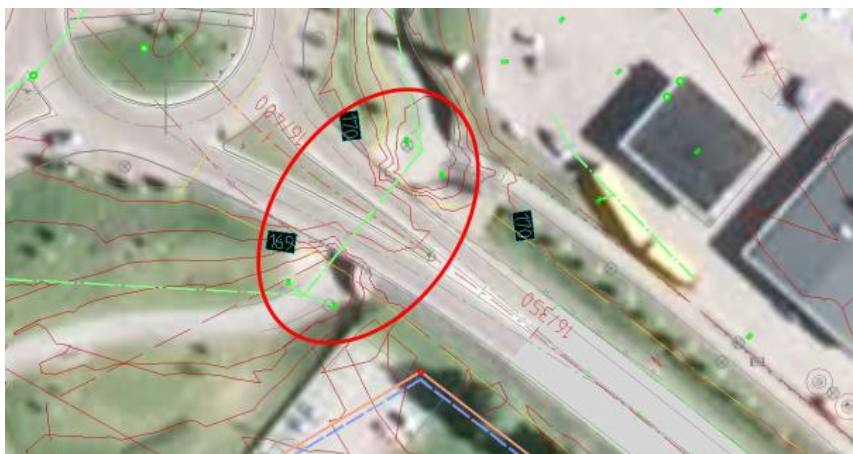
Figur 6: GC-tunnel vid Djurmo.

Vid GC-porten i Djurås (ca 116/370) är det osäkert var vägdagvattnet tar vägen, ev. går det ned mot det kommunala dagvattennätet idag (se figur 6).

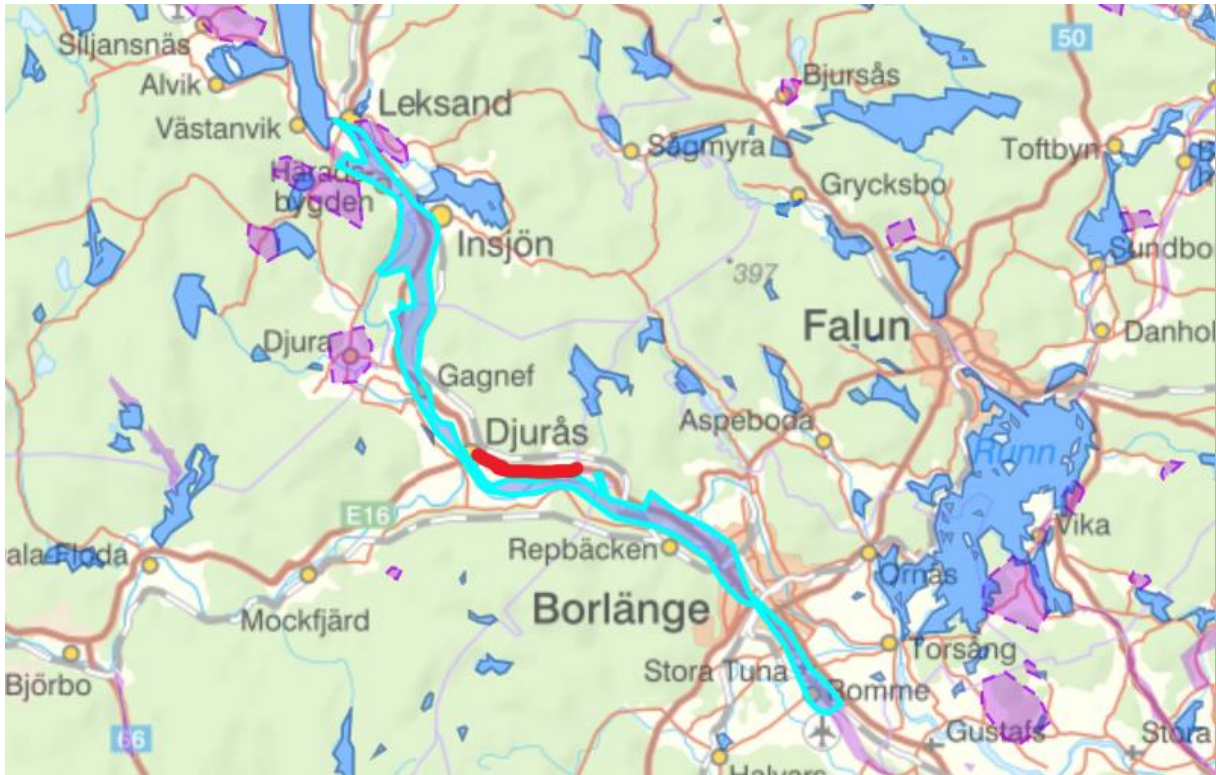
Figur 9. Karta från VISS över utbredning av grundvattenförekomsten SE671605-146879. Röd markering visar ungefärligt läge för etapp 3.

Den befintliga sträckningen på väg E16/väg 70 går intill del av Badelundaåsen-Leksand Borlänge längs hela vägsträckan (se figur 9). Grundvattenförekomsten är en sand- och grusförekomst med beslutade miljö kvalitetsnormer (MKN) för grundvatten. Badelundaåsen är enligt SGU:s grundvattenkarta en stor grundvattentillgång med mycket goda uttagsmöjligheter (>125 l/s). Dess aktuella status och kvalitetskrav enligt MKN beskrivs i tabell 2.

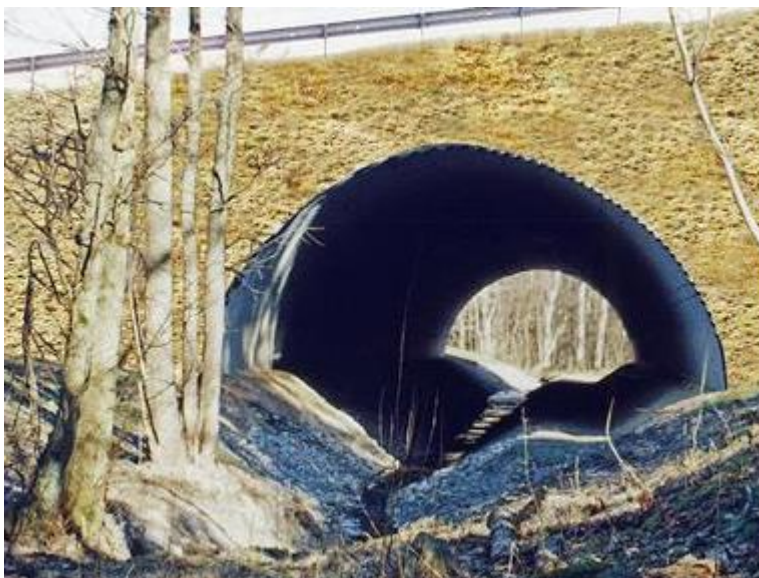
Figur 15. Exempel halvtrumma som kan anläggas som faunapassage (tanken är dock en mindre variant).

Ny halvtrumma för genomledning av Staffansbäcken ska anläggas för att möjliggöra faunapassage för smådjur, se exempel figur 15. Detta skall utföras där vägen korsar bäcken i nysträckning, och den befintliga trumman i den befintliga vägen ska också bytas till en halvtrumma. Detta för att möjliggöra passage av fauna längs hela bäcken.

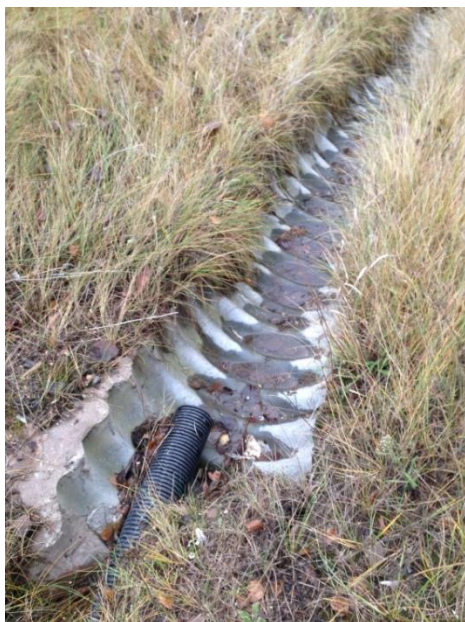
Figur 16. Exempel halvtrumma som kan anläggas för att undvika erosion vid branta slänter.

Avvattningen från vägen ned mot bäcken behöver utföras på ett sätt så att erosion förhindras. Förslagsvis leds diket en bit bort från bron och ned via halvtrumma, se figur 16 för exempel.

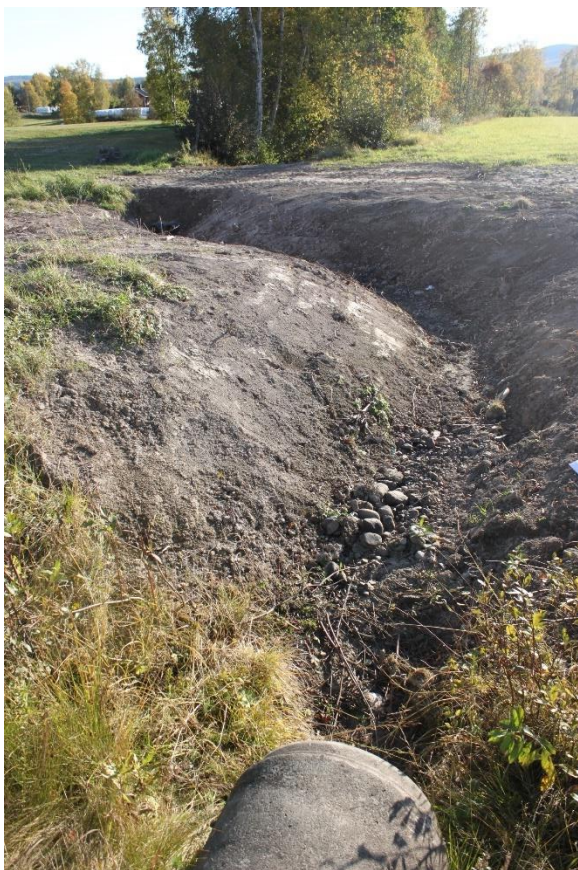
Figur 17: Dike som avvattnar del av väg i sektion 115/267.

Trumman ansluter mot ett dike som grävdes om 2013, se figur 17. Detta dike kommer behöva grävas ur ytterligare ca 50 cm en sträcka med anledning av att vägdikena sänks.
