## Rapport bullerutredning

# Väg 562, Nolby–Sundsvalls resecentrum

Sundsvalls kommun, Västernorrlands län

Vägplan

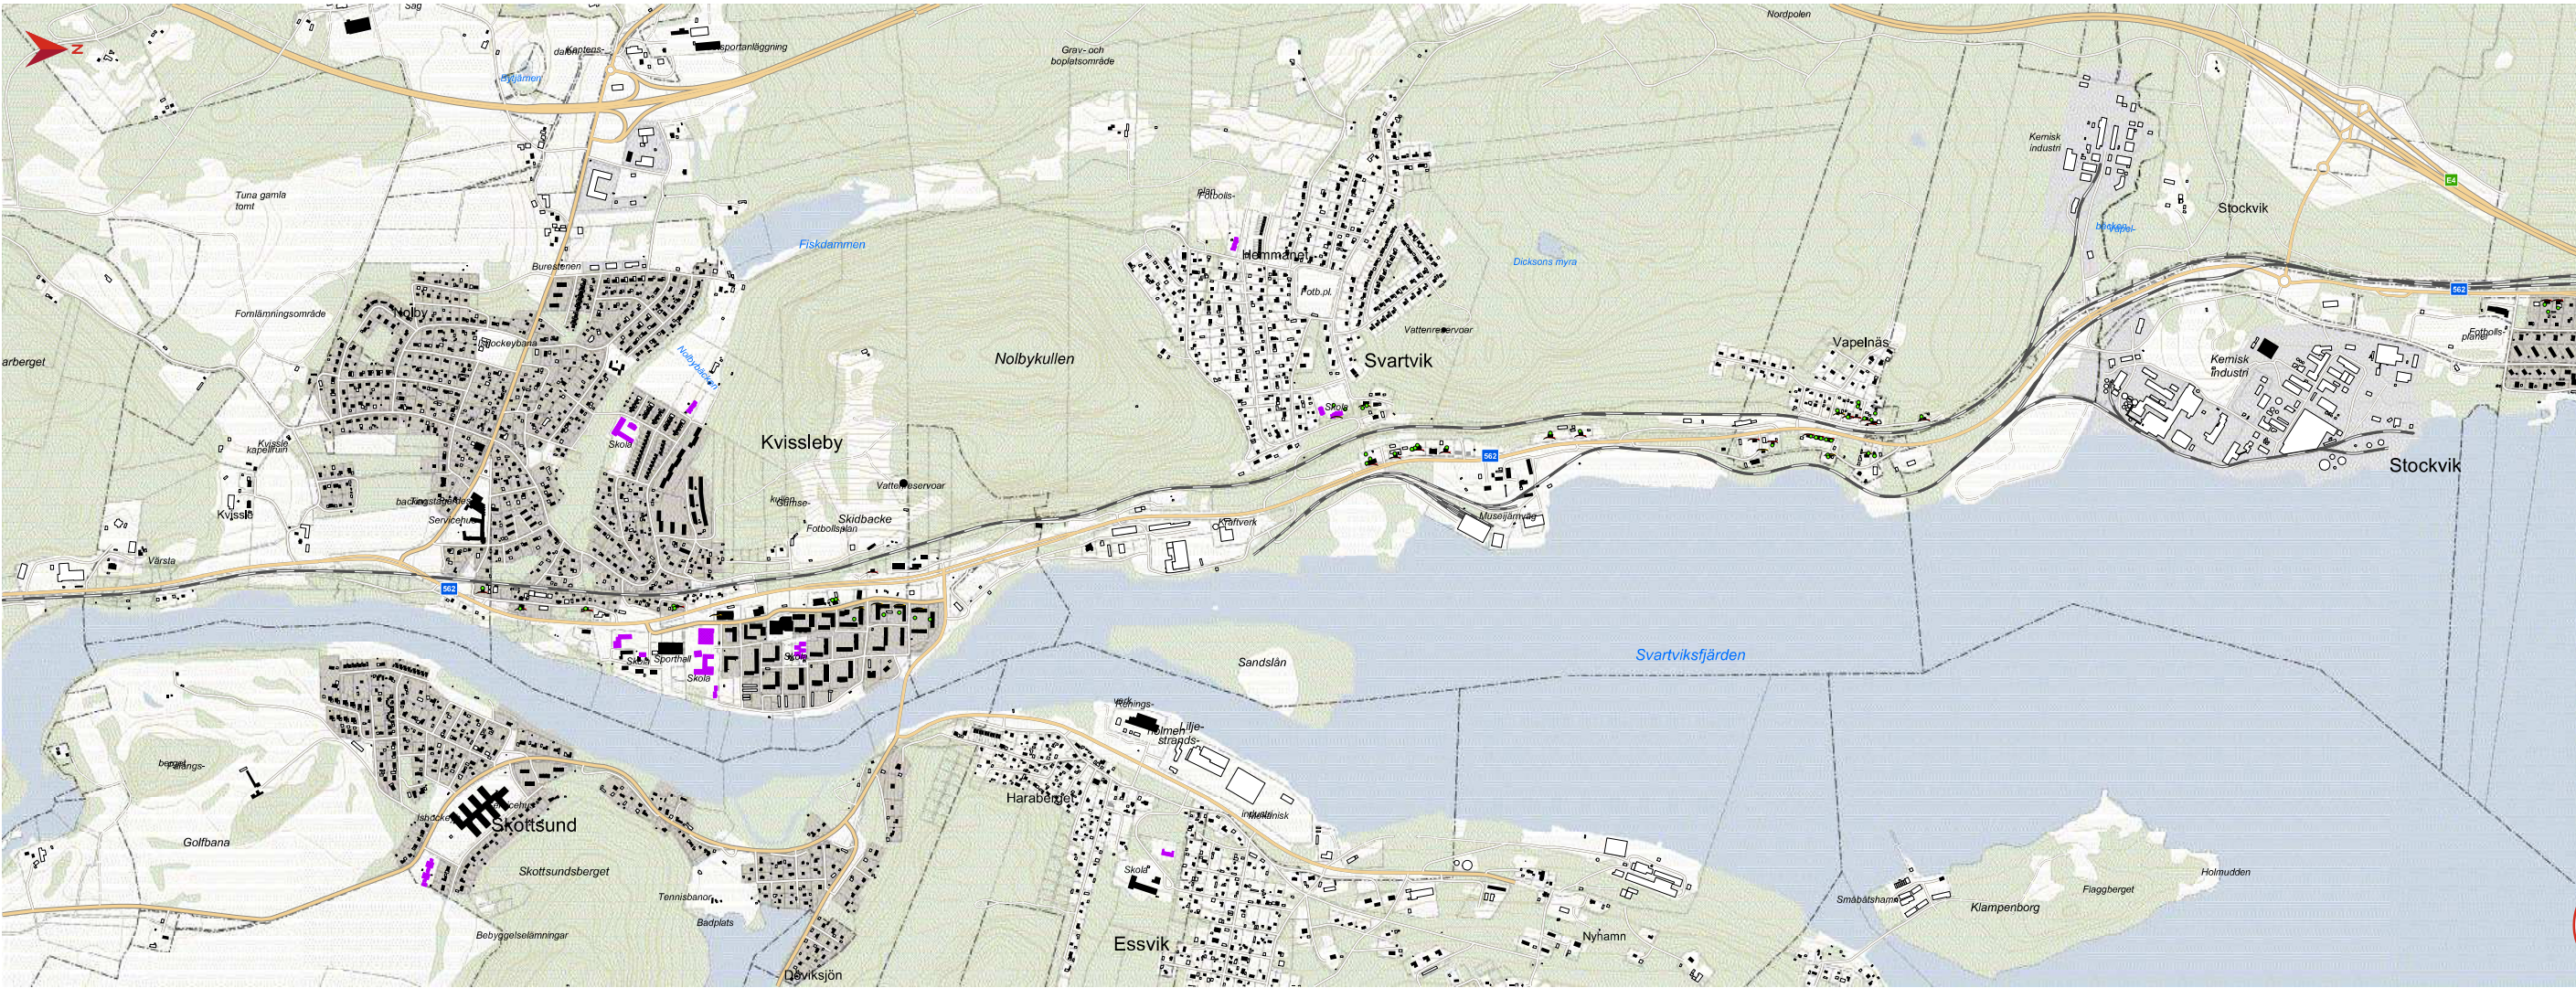
VÄG 562, NJURUNDA -  
SUNDSVALLS RESECENTRUM

Avgränsning av bullerberörda byggnader

Bilaga 3. Avgränsning av bullerberörda byggnader
