BILAGA 6. ÖVERVÄGANDEN AVSEENDE SKYDDSÅTGÄRDER

Del 1. Förutsättningar

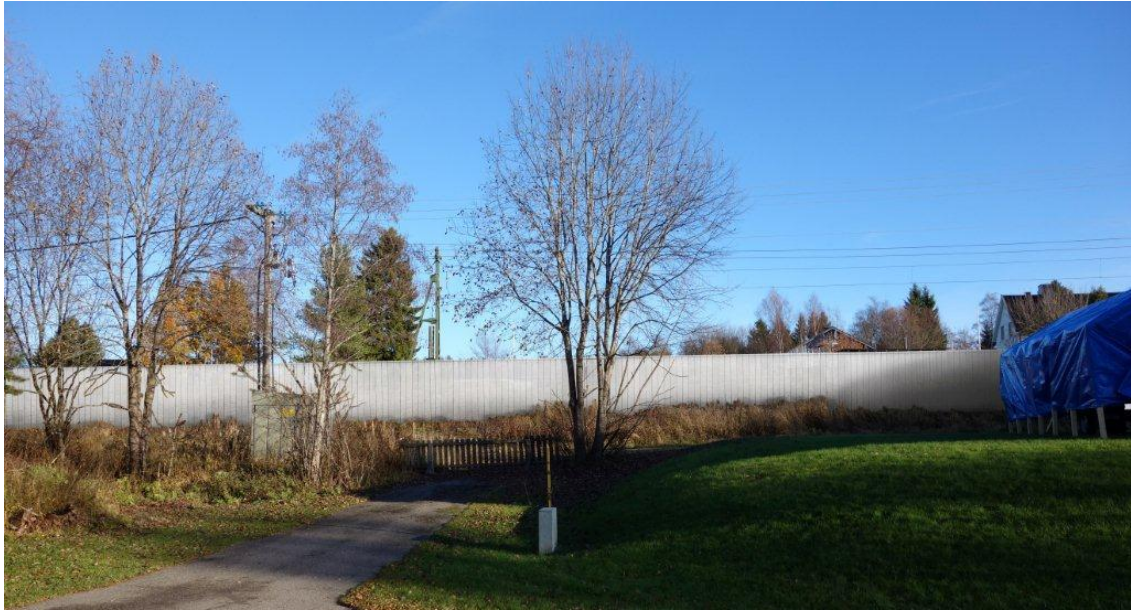
Figur 3.1 Fotomontage som visar vy mot spår, med sårnära 2 m hög bullerskärm, från bostadshuset vid Stångom 3:1.

- Övriga delsträckor av skärmen har effekt för flera bostäder och medför att flertalet husnära åtgärder utgår.
- Föreslagen skärm innefattar:
 - Km 331+510 – 331+670: 1,5 m hög skärm med absorbent på släntkrön.

- Km 331+670 – 331+870: 2 m hög skärm med absorbent 4,5 m från spårmit.
 - Km 331+870 – 332+050: 2 m hög skärm med absorbent över broar 3,5/ bank 4,5 m från spårmit.

- Km 332+050 – 332+225: 2 m hög skärm i bakkant på plattformen utan absorbent.
 - Km 332+225 - 332+320: 2 m hög skärm utan absorbent 4,5 m från spårmit mellan plattform och bron över Ljungan.

- Km 332+320 - 332+480: 2 m hög skärm utan absorbent 3,5 m från spårmit på bron över Ljungan.
- Föreslagen skärm beräknas kosta 12,7 Mkr att bygga.
- Föreslagen skärm ger effekt för ett 70-tal småhus, 16 flerbostadshus, en förskola och en grundkola.

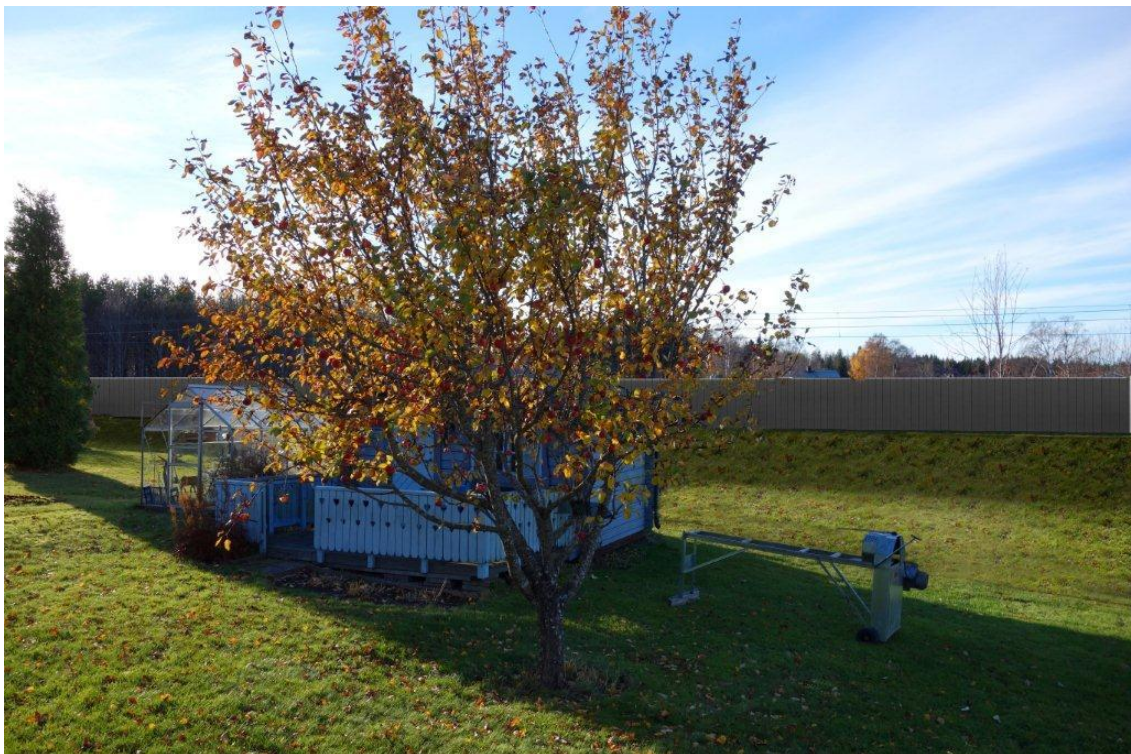
Figur 3.2 Fotomontage som visar vy mot spår, med låg bullervall med 1,5 m hög skärm, från altanen vid bostadshuset på Forsa 1:14.

- Övriga delsträckor av skärmen har effekt för flera bostäder och medför att flertalet husnära åtgärder utgår.
- Föreslagen spårnära åtgärd innefattar:
 - 331+600 – 331+660: 1,5 m hög skärm utan absorbent på släntkrön.

- 331+660 – 331+730: vall med skärm utan absorbent 12,5 m från spårmittpunkt och 3,5 m över rälsöverkant.
 - 331+730 – 331+750: Övergång mellan vall och skärm placerad invid spår. Med absorbent.

- 331+750 – 331+865: 2 m hög skärm med absorbent 4,5 m från spårmittpunkt.
 - 331+865 – 332+050: 2 m hög skärm med absorbent över broar 3,5/ bank 4,5 m från spårmittpunkt.

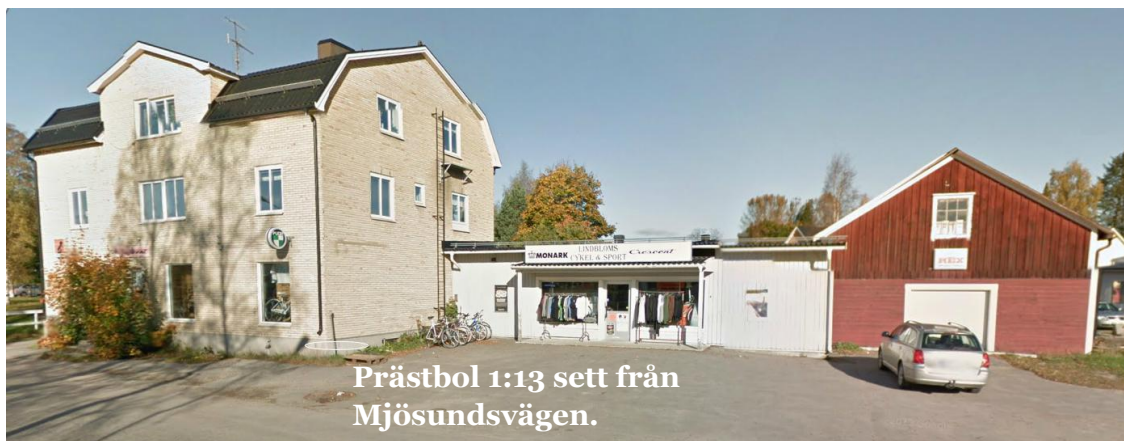
Prästbol 1:13

Beräknade ljud- och vibrationsnivåer: Nollalternativ: Leq: 59 dBA, Lmax: 79 dBA, Vib: 0,6-0,8 mm/s. Planalternativ: Leq i markplan: 52 dBA, Lmax i markplan: 71 dBA, Lmax översta plan: 77 dBA, Vib: 0,6-0,8 mm/s. Uppskattade nivåer vid dubbelspår: Leq: 52 dBA, Lmax på översta plan: 78 dBA, Vib: 0,8-1,0 mm/s.

Överväganden om åtgärder: Fastigheten ligger mer än 100 m från spåret i Planalternativet. Den höga vibrationsnivån beror på mycket vekt bjälklag. Vibrationerna är endast vertikala, vilket innebär att bjälklaget kan åtgärdas om nivåerna i en framtid skulle överskrida högsta acceptabla nivå 1 mm/s. Bostaden skyddas av den spårnära bullerskärmen. För att nå 45 dBA inomhus kan fönsteråtgärder behöva vidtas. Ljudnivåerna ligger precis över gränsen för att fönsteråtgärder ska utredas.

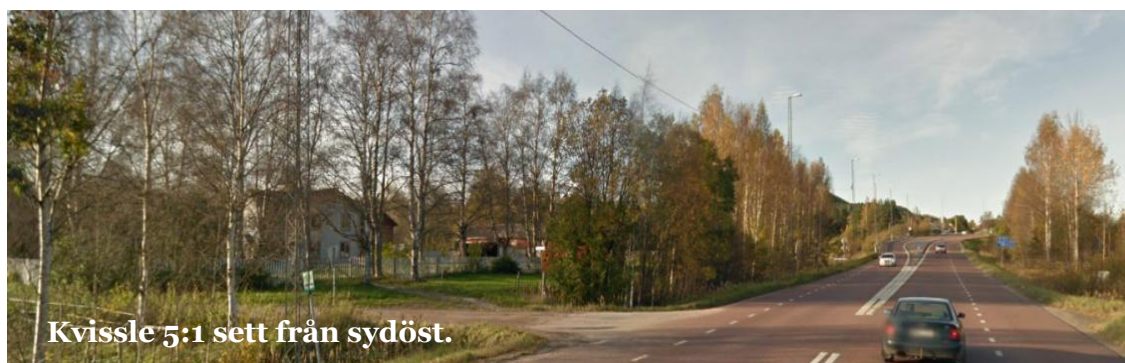
Kvissle 5:1

Beräknade ljud- och vibrationsnivåer: Nivåerna blir desamma i Noll- och Planalternativ: Leq jvg: 62 dBA, Lmax jvg: 82 dBA, Vib: 0,4-0,5 mm/s vägld RMS. Vid ett framtida dubbelspår uppskattas ekvivalent ljudnivå öka med en knapp dB, och maxnivån med 4 dBA. Vibrationsnivåerna uppskattas öka till 0,5-0,7.

Överväganden om åtgärder: För att klara riktvärdet Leq 60 dBA från järnvägen behöver en 70 m lång och 1,5-2 m hög spårnära skärm byggas. Kostnad 0,5 Mkr. 70 m lång och 2,5 m hög skärm på hussidan vägen påverkar inte buller från järnvägen. Kostnad: 0,7 Mkr. Spår- och vägnära åtgärder bedöms ej vara samhällsekonomiskt lönsamma.
