# PM Underlag inför beslut om vattenverksamhet, GC-port Väg 70, gång- och cykelväg Kumla kyrkby–Sala

Sala kommun, Västmanlands län

Vägplan, 2022-09-23

Dokumenttitel: PM Underlag inför beslut om vattenverksamhet, GC-port

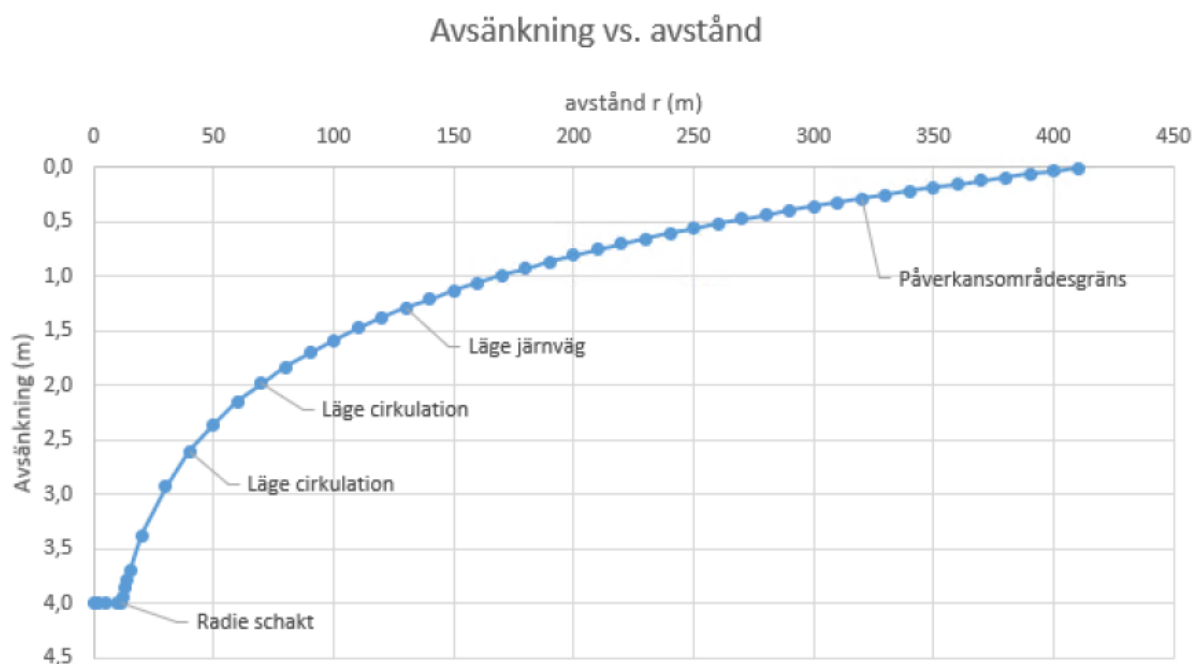
Figur 5. Grundvattnets avsänkning mot avstånd från schakt.
