## PM Kulturarvsanalys

# Murjek, förlängning mötesdriftplats

Bandel 118

## SKEDE JÄRNVÄGSPLAN

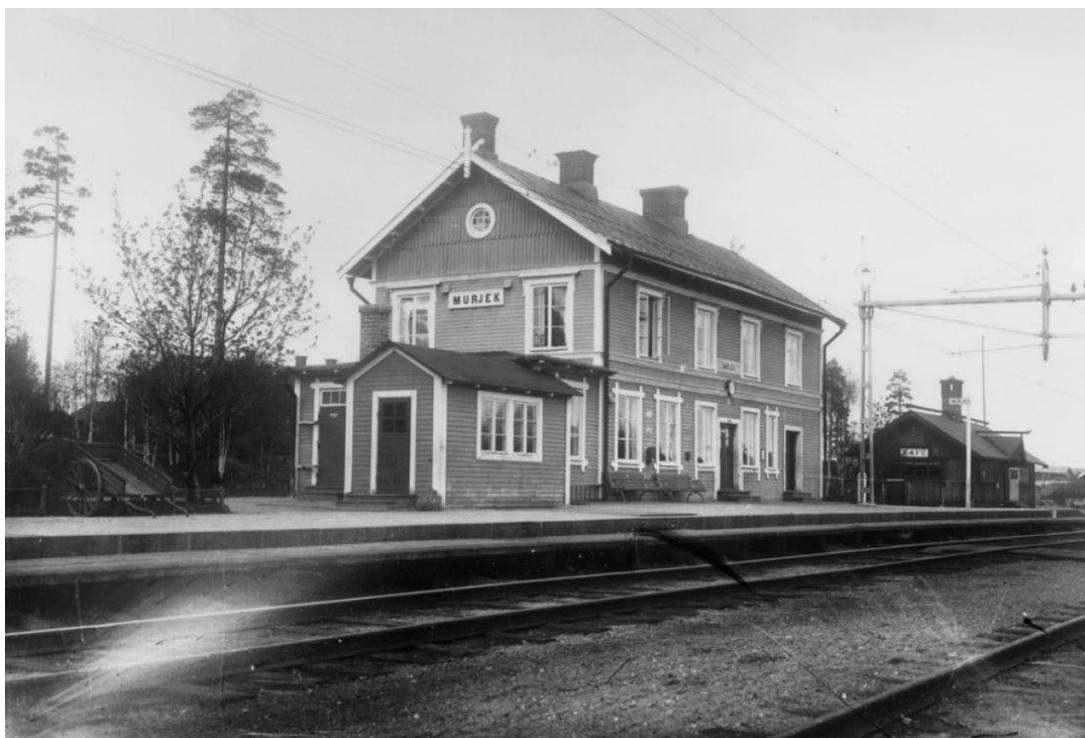
Figur 6 Stationsområdet efter elektrifieringen på 1920-talet. Plattformen hade vid denna tid två nivåer. Källa: Digitalt museum.

När Malmбанan elektrifierades på 1920-talet byggdes plattformen om. Troligtvis förbereddes också bangården för en justering av spårsträckningen och spår 1, närmast stationshuset, verkar inte ha använts under en tid. Plattformen hade under denna period två nivåer, en högre med kant av sten eller betong närmast stationshuset och en lägre träkonstruktion ut mot spåren, se Figur 6.

Någon gång mellan 1920-talet och 1940-talet ersattes den avlånga farstutillbyggnaden på den ursprungliga stationsbyggnadens södra gavel, se Figur 6, med det vidbyggda godsmagasinet, se Figur 7, som fortfarande står kvar i anknytning till stationsbyggnaden från 1960-talet.

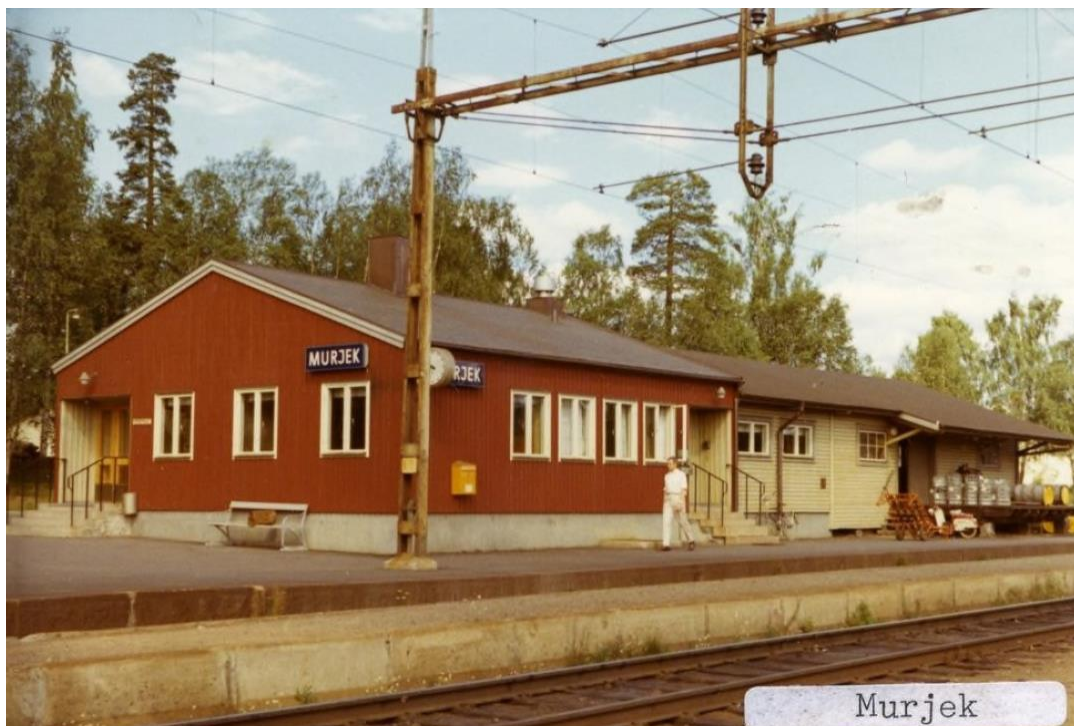
Figur 8 Stationsbyggnaden 1965. Plattformen har fortfarande en konstruktion med två nivåer. Källa: Digitalt museum.

Plattformen med kant av betongelement och beläggning av asfalt vid stationshuset och grus längre söderut anlades troligen i samband med att det nuvarande stationshuset byggdes vid mitten av 1960-talet. Fotografierna visar att platformen även vid 1960-talets mitt hade en lägre komplettering ut mot spåren, ungefär där spår 1 ligger idag.

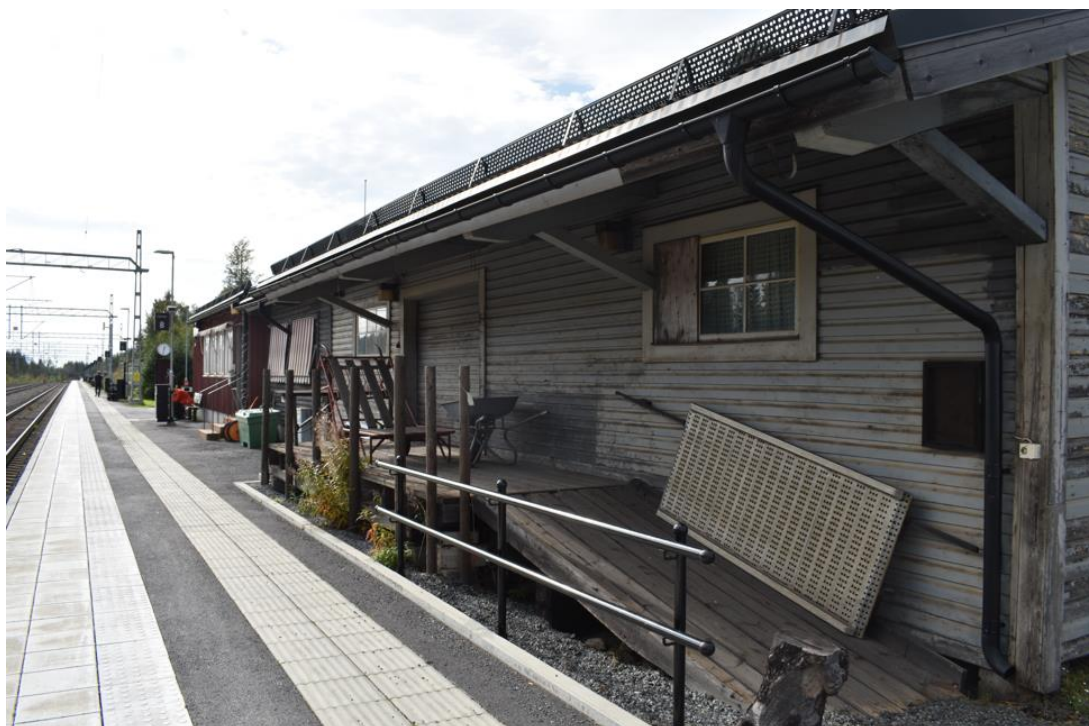
Figur 18 Vy över godsmagasinet från norr med lastbryggan i förgrunden. Räcket och den inramade grusade ytan under lastbryggan tillkom som skyddsåtgärder i samband med plattformshöjningen 2019.

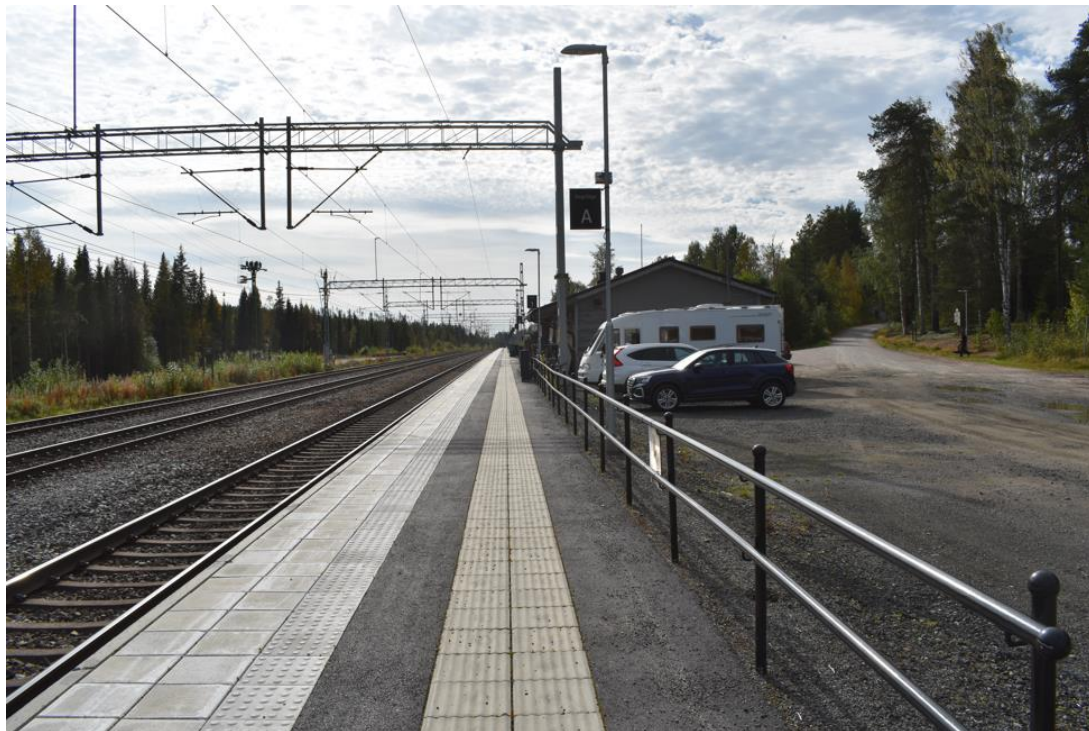
Figur 21 Vy från norr över stationsområdet och plattformen. Till höger i bild löper räcket som tillkom i samband med plattformshöjningen 2019.

Plattformen sträcker sig längs med stationsområdet och är cirka 285 meter lång. I samband med plattformshöjningen 2019 fick plattformen en ny synlig konstruktion som skiljer sig

från den plattform som byggdes på 1960-talet, i samband med att stationsbyggnaden uppfördes. Den tidigare plattformen utgjordes av en asfalterad och en grusad del, den som byggdes 2019 har en enda sammanhängande yta av asfalt varvad med kantplattor och ledytor med taktila sinus- och kupolplattor i längsgående riktning. Slipade betongelement avslutar plattformen vertikalt mot spåret.

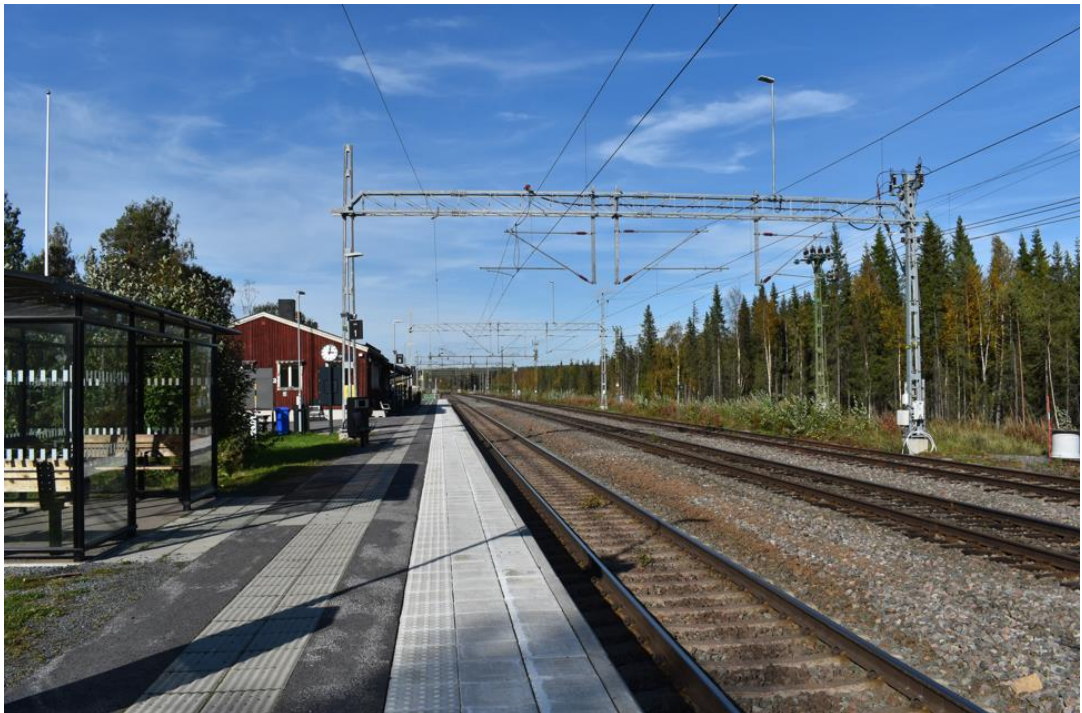
Figur 25 Vy från söder över plattformen och spårområdet med spår 1 närmast plattformen.

Stationsområdet ligger beläget på en lång raksträcka där den annars enkelspåriga Malmбанan delas upp i tre spår. Idag är spår 1 det genomgående spåret som trafikeras av både malmtåg, godståg och persontåg. Plattformen vid spår 1 är stationens enda och används både för gods- och persontrafik. Spår 1 har betongslipers medan de andra två spåren har träslipers. Längs det yttre spåret förekommer klotväxlar.

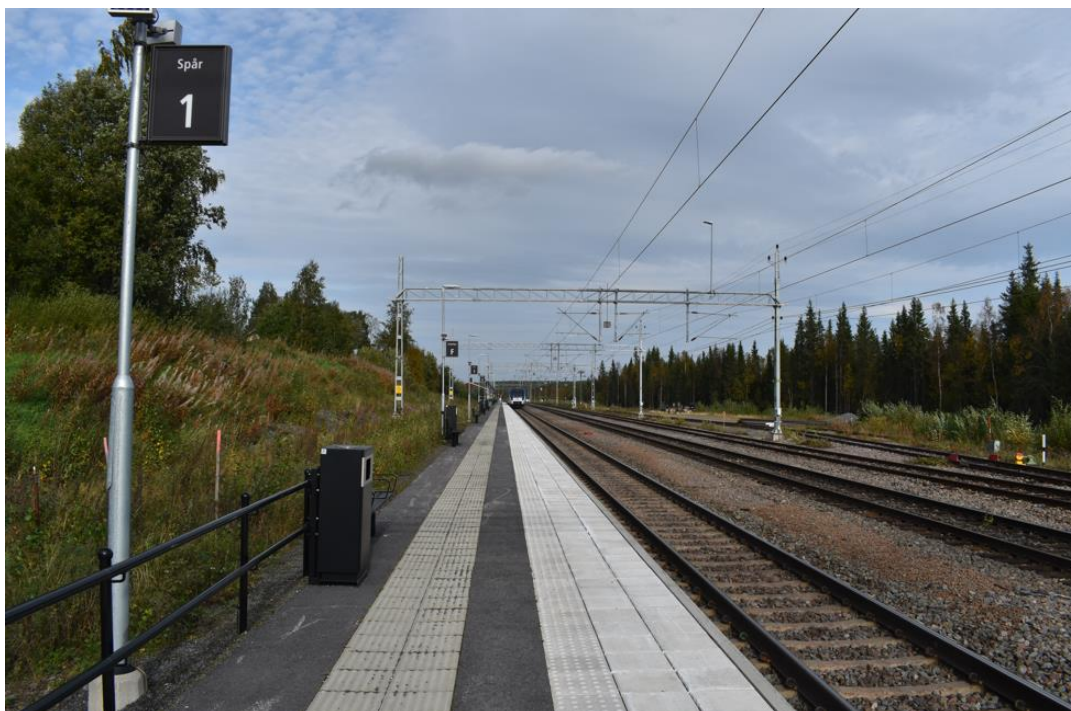
Figur 26 Vy över den 285 meter långa plattformen från den sydligaste delen av spårområdet. Till höger i bild syns en klotväxel.

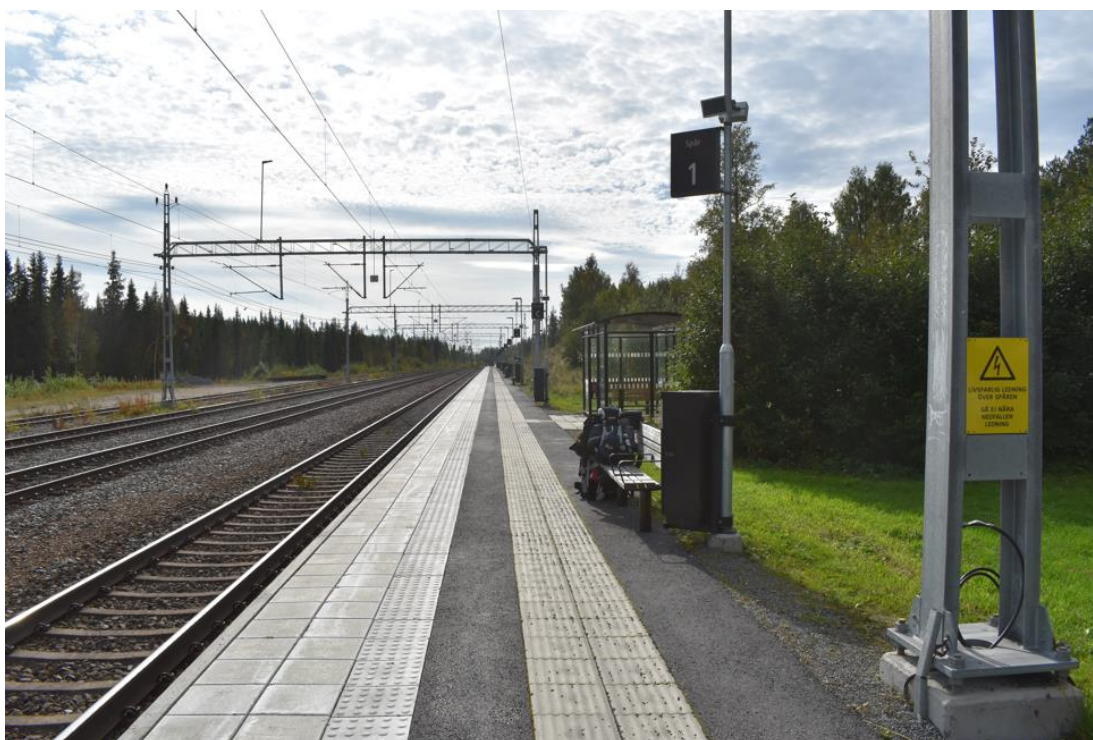
Figur 27 Vy över plattformen och spårområdet söder om stationshuset. Till höger i bild står en av de moderna ledningsstolparna.

Söder om och i anknytning till stationshuset är de ursprungliga grönmålade ledningsstolparna utbytta till moderna galvaniserade ledningsstolpar. Betongfundamenten hos de nya ledningsstolparna ligger ovanför markbeläggningen på plattformen.

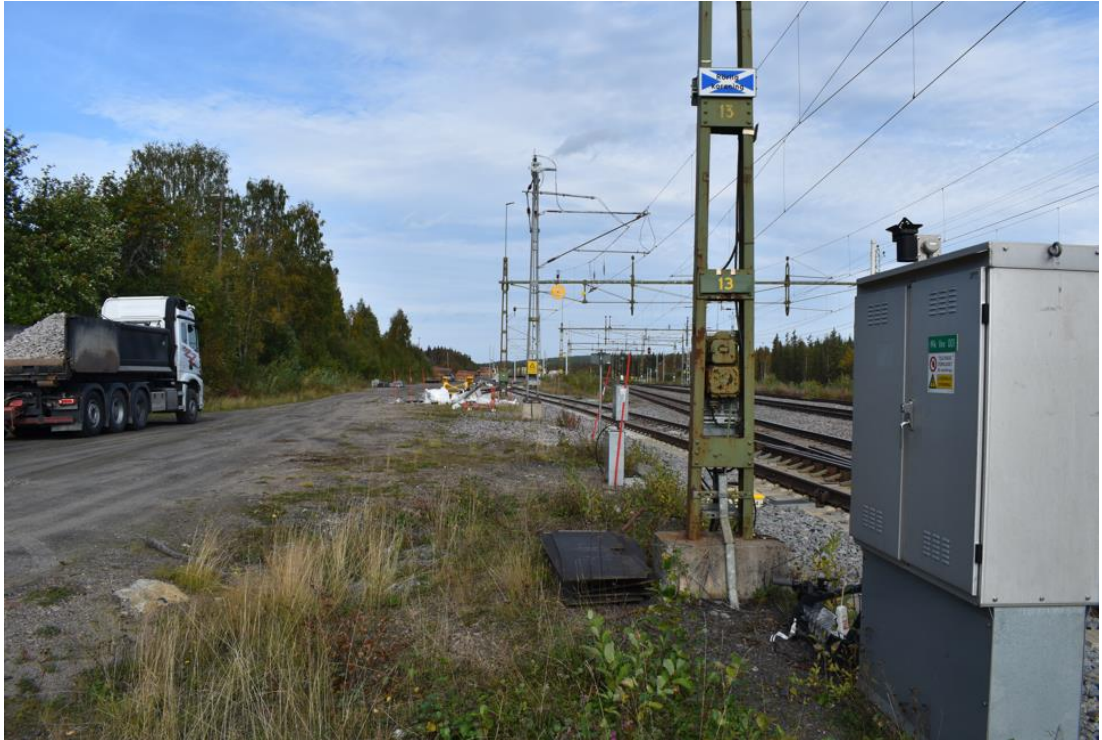
Figur 28 Vy över spårområdet norr om stationshuset. Till höger i bild går det att se hur stickspåret viker av till en lastplats.

Norr om stationshuset löper ett avvikande stickspår från spår 1 till ett lastområde som idag används som timmerterminal. Delar av stickspåret har en äldre utformning med träslipers medan delen närmast spår 1 har en sentida utformning med betongslipers. I denna del av stationsområdet finns äldre grönmålade ledningsstolpar kvar.

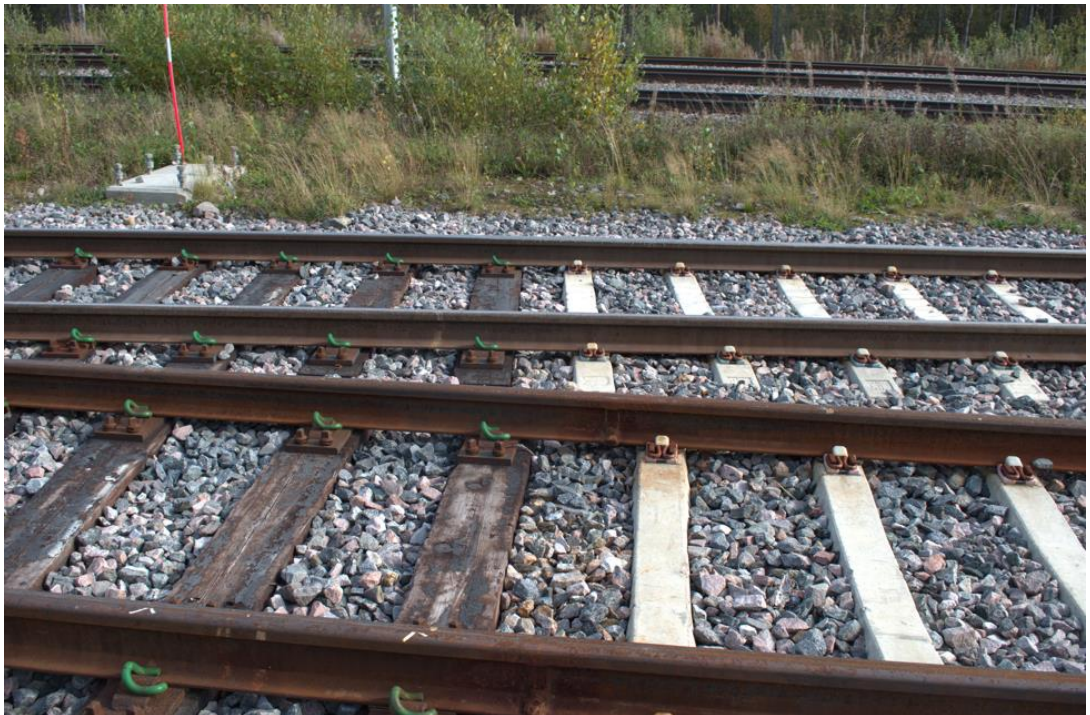
Figur 29 Närbild på stickspåret och övergången mellan trä- och betongslipers.

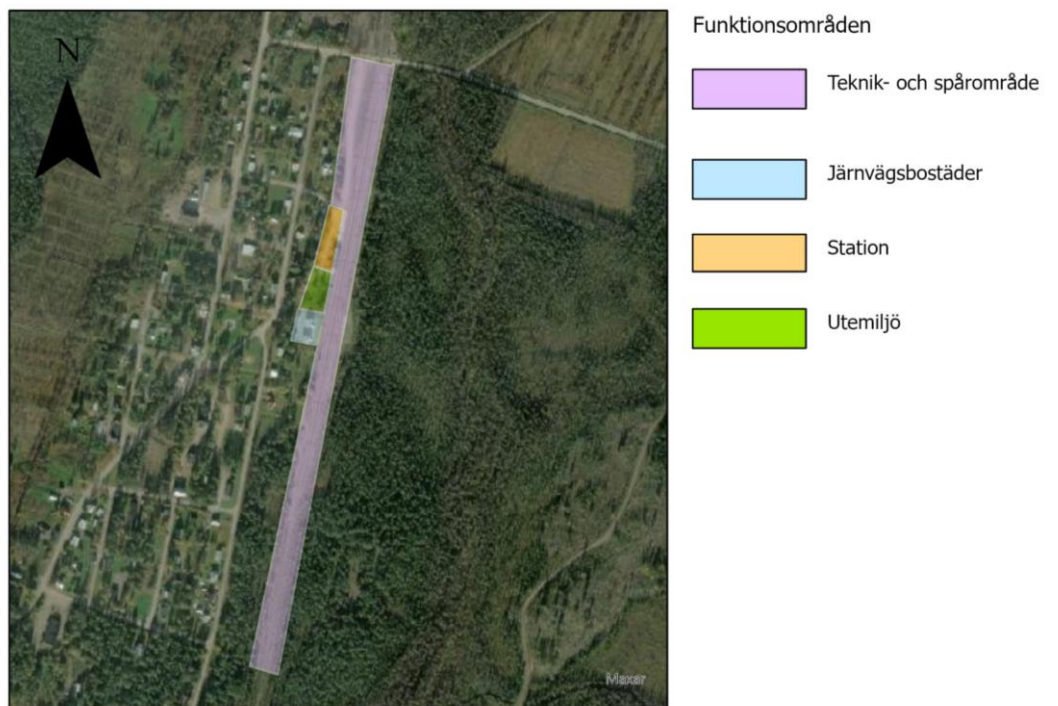
Figur 32 Karta över funktionsområden inom stationsområdet.

I den kulturhistoriska dokumentationen från 2018 delades stationsområdet upp i fyra funktionsområden för att tydligare kunna beskriva hur det kulturhistoriska värdet kom till uttryck. Under varje funktionsområde beskrevs områdets innehåll, vilka de utpekade värdena var samt till vilken epok de hörde. Funktionsområdena var: *station, utemiljö, järnvägsbostäder* och *teknik- och spårområde*.

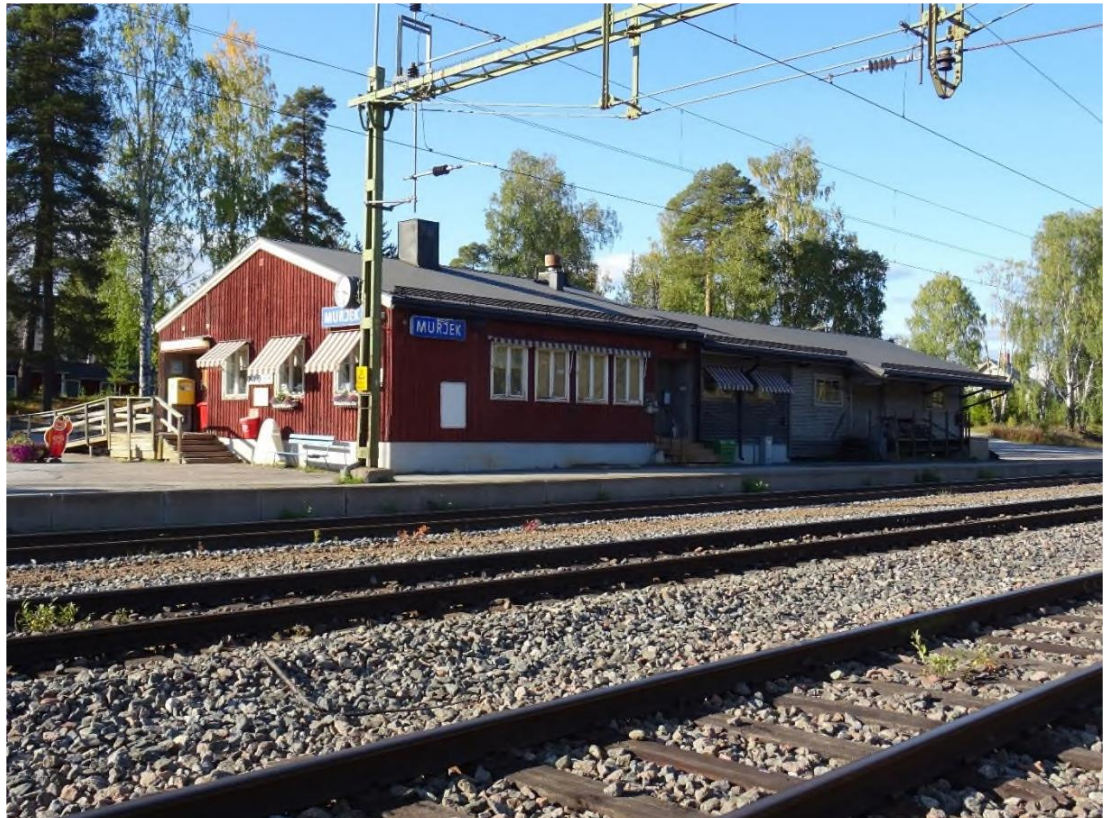
Figur 33 Funktionsområde Station, stationshuset sett från andra sidan spårområdet. Foto taget i samband med dokumentationen från 2018.

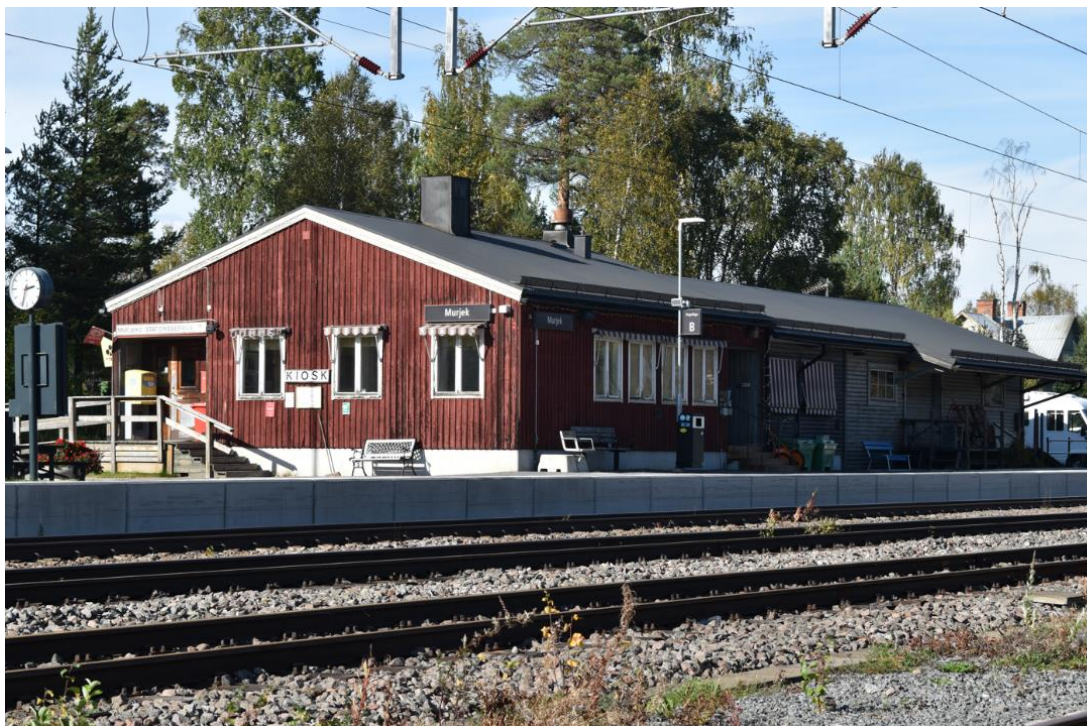
Figur 34 Funktionsområde Station, stationshuset sett från andra sidan spårområdet i samband med platsbesöket i september 2024. Här syns de mellanhöga betongelementen som tillkom i samband med plattformshöjningen. Den gröna äldre ledningsstolpen har bytts ut mot en modern ledningsstolpe som placerats längre söderut på plattformen.

| Värdebärare vid dokumentationen 2018 | Värdebärare som förändrats/försvunnit sedan dokumentationen 2018 | Analys av förändring |
|---|---|---|
| Den låga plattformen | Den låga plattformen har gått från att vara cirka 350 millimeter (låg) till att bli en modern plattform som är cirka 550 millimeter (mellanhög), vilket innebär en höjdförändring på 200 millimeter. | |

| | | <p>med plattformen.</p> <p>Plattformen som i dokumentationen från 2018 utgjordes av två delar, blev i samband med plattformshöjningen en sammanhängande plattform om 285 meter. Den gick även från att vara grus- och asfaltsbelagd till att få karaktären av en modern plattform genom ny markbeläggning med ledytor.</p> <p>Genom att ersätta den låga plattformen, en utpekad värdebärare, med en mellanhög plattform har järnvägs miljön från mitten av 1900-talet blivit mindre sammanhållen och därmed även svårare att avläsa och uppleva.</p> |

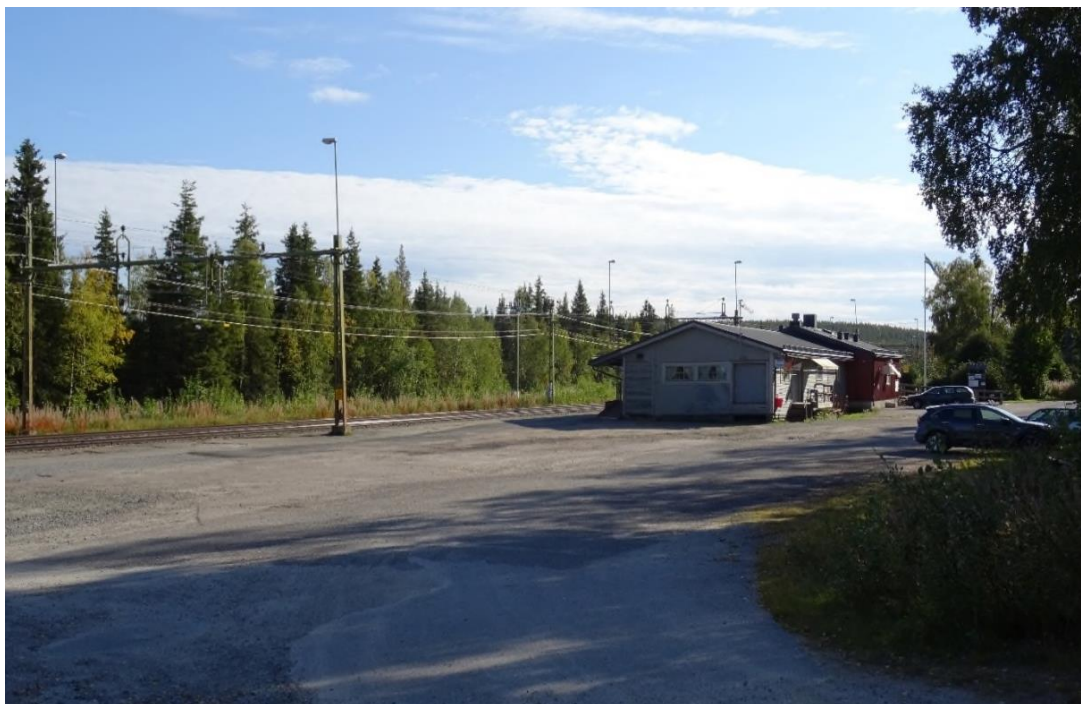
Figur 35 Stationshuset med godsmagasin sett från den norra infarten. Foto taget i samband med dokumentationen 2018.

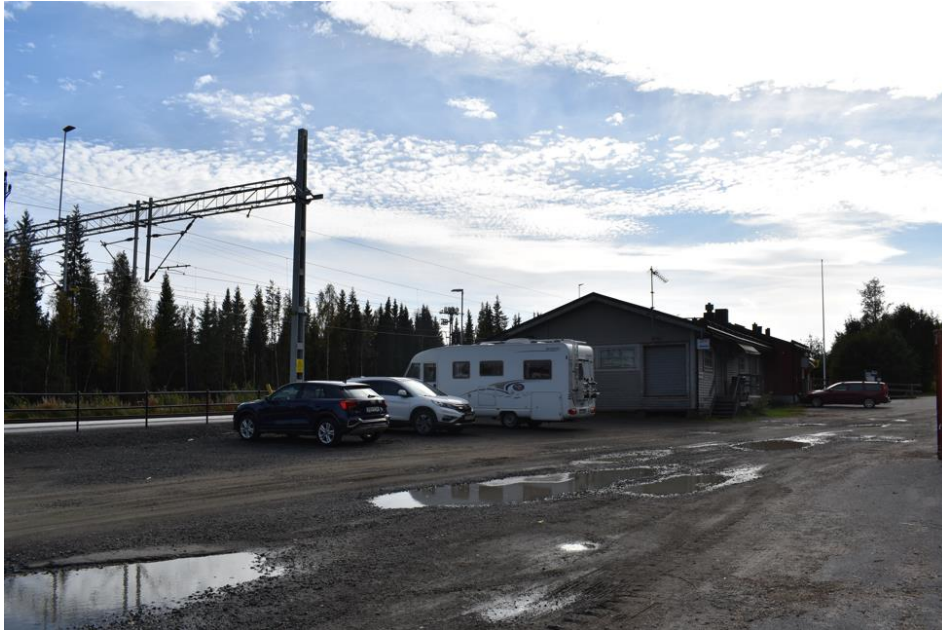
Figur 36 Stationshuset med godsmagasin sett från den norra infarten i samband med platsbesöket i september 2024. Här blir höjdskillnaden från låg till mellanhög plattform tydlig. Plattformen skärmas tydligt av från den grusade parkeringsytan med ett nytt räcke och en ny ledningsstolpe har tillkommit.

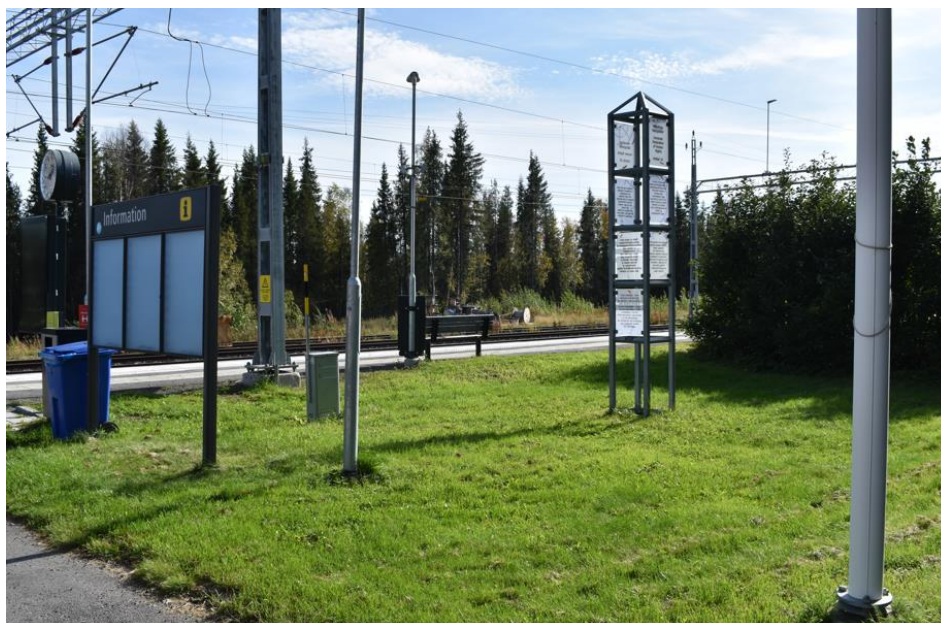
Figur 38 Gräsytan i järnvägsparken har numera ytor som upptas av ljusstolpar, elskåp och fundamenten till de nya ledningsstolparna. Foto taget i samband med platsbesöket i september 2024.

| Värdebärare vid dokumentationen 2018 | Värdebärare som förändrats/försvunnit sedan dokumentationen 2018 | Analys av förändring |
|---|---|---|
| Järnvägspark | Järnvägsparken har förändrats genom att i den i norra delen har tillkommit nya objekt i form av ljusstolpar, elskåp och betongfundament till ledningsstolpar. I den södra delen av järnvägsparken har en boulebana och väntkur tillkommit. | De nytillkomna objekten i den norra delen av järnvägsparken är rörigt placerade och försämrar upplevelsen av järnvägs miljön. Generellt så upplevs den södra delen av järnvägsparken som överbevuxen utifrån fotografierna från 2018. Överbevuxen vegetation döljer eventuella underliggande strukturer och gör det svårt att uppleva kulturmiljön. I sken av det har de nya strukturerna i denna del av järnvägsparken därför stärkt parken genom att den återigen går att upplevas. Men den är samtidigt ett modernt tillägg som inte tar hänsyn till äldre strukturer och sammanhang.<br><br>Genom nytillkomna moderna objekt och tillägg har järnvägs miljön från mitten av 1900-talet därför blivit mindre sammanhållen och svårare att avläsa och uppleva. |

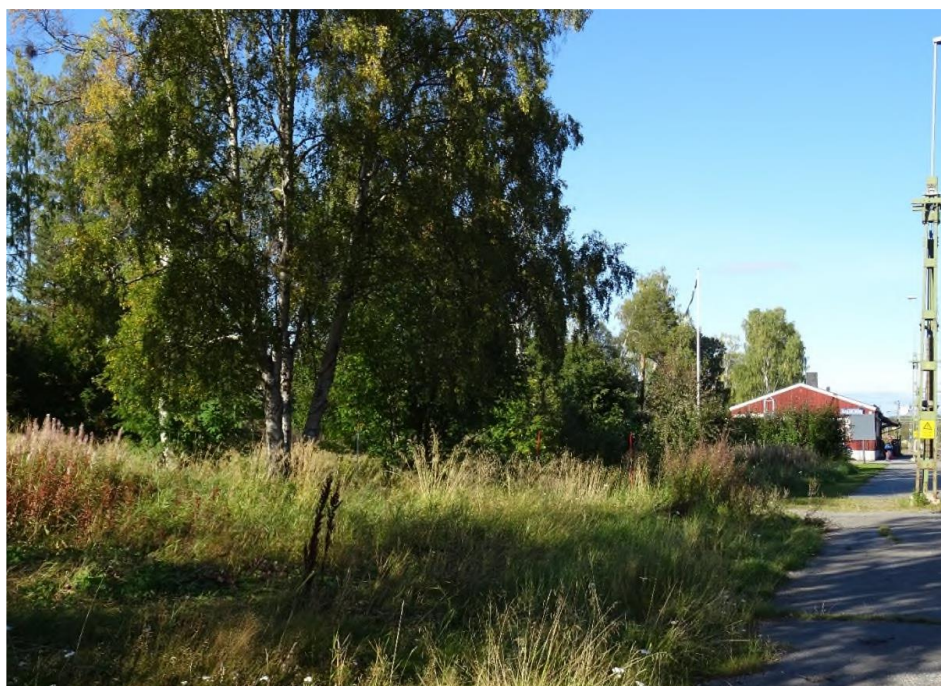
Figur 39 I den södra delen av järnvägsparken är igenväxningen påtaglig. Foto taget i samband med dokumentationen från 2018.

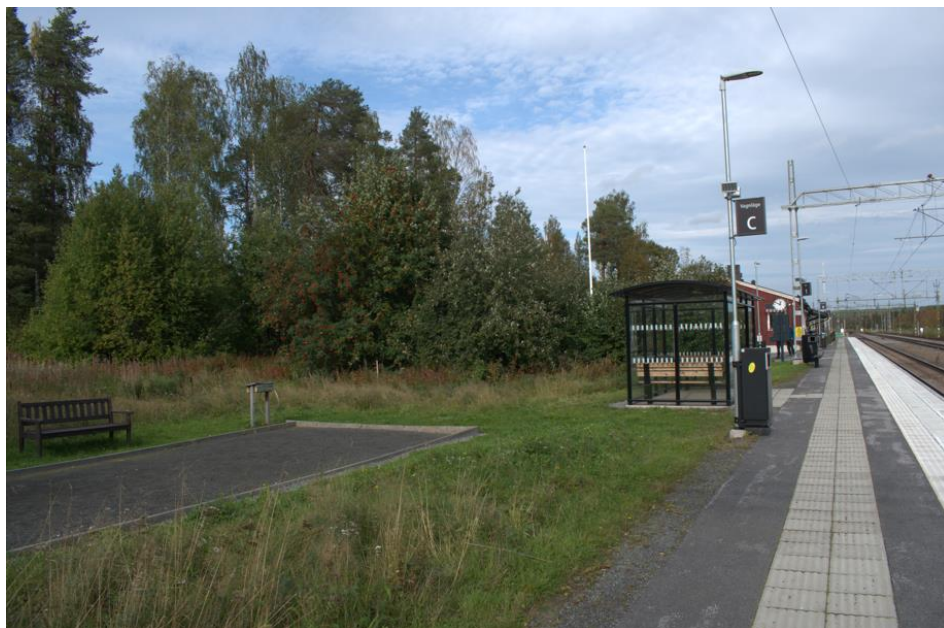
Figur 40 I den södra delen av järnvägsparken där träd tidigare stod har en boulebana och väntkur anlagts. Denna del av järnvägsparken upplevs nu som mindre igenväxt. Foto taget i samband med platsbesöket i september 2024.

| Värdebärare vid dokumentationen 2018 | Värdebärare som förändrats/försvunnit sedan dokumentationen 2018 | Analys av förändring |
|---|---|---|
| Träd | Träd som fanns i den södra delen av parken har försvunnit i förmån för en boulebana, resten av de kringliggande träden finns kvar. | |

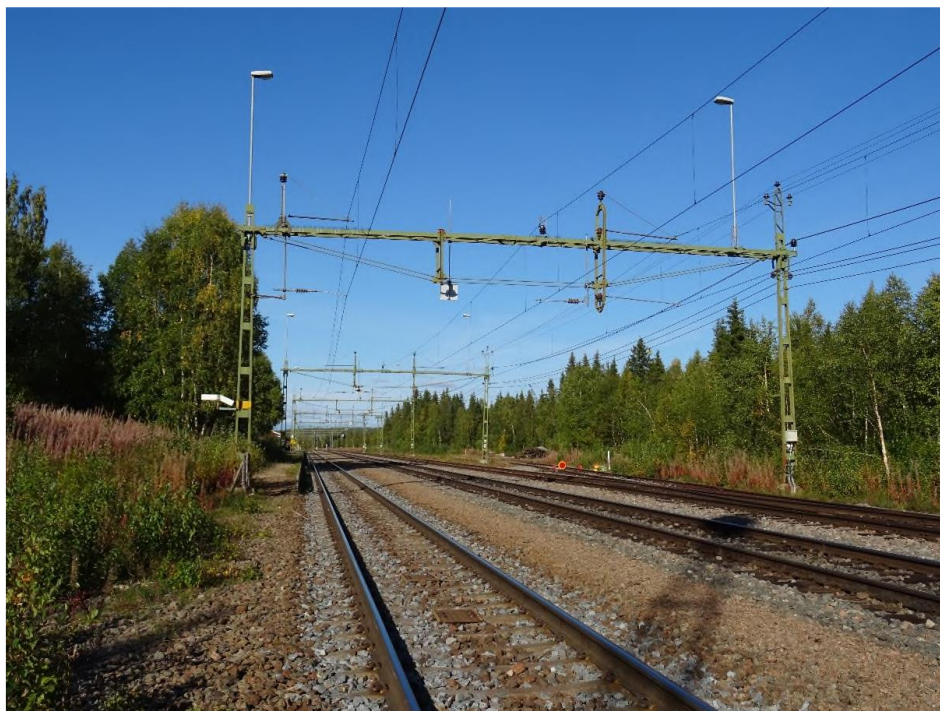
Figur 43 Spårområdet, vy mot norr tagen i samband med dokumentationen 2018. Spår 1 som löper närmast stationshuset vilar på betongslipers.

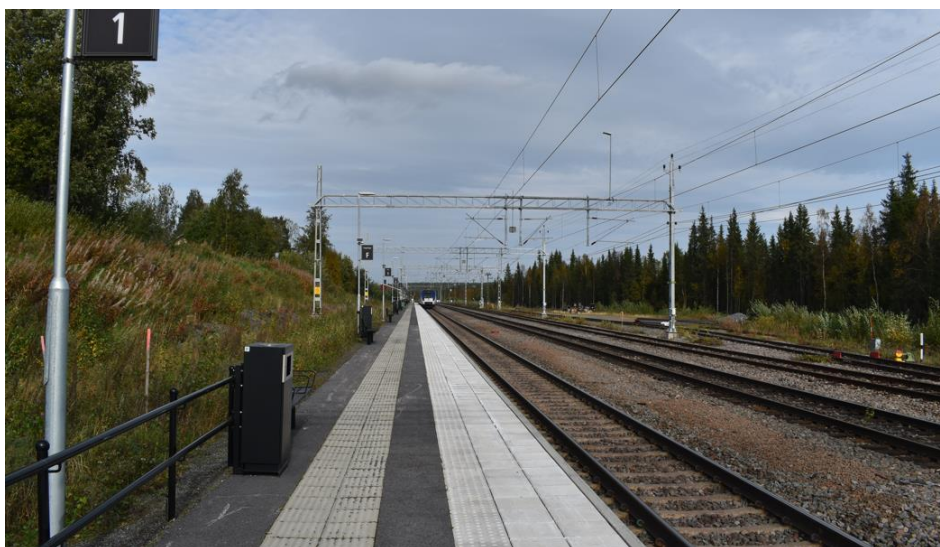
Figur 44 Spårområdet, vy mot norr tagen i samband med platsbesöket i september 2024.

| ledningsstolpar och bryggor | ledningsstolparna med bryggor har till stor del bytts ut mot moderna ledningsstolpar med bryggor i galvaniserat stål. Endast ett fåtal av de gröna ledningsstolparna finns numera kvar i den norra delen av teknik- och spårområdet. | spårområdet är av varierande omfattning men har tillsammans påverkat upplevelsen av kulturmiljön som helhet. De gröna ledningsstolparna var en av de utpekade värdebärarna som starkast bidrog till att stationsmiljön upplevdes som ovanligt väl sammanhållen vid dokumentationen från 2018. Numera finns endast ett fåtal gröna ledningsstolpar med bryggor kvar i den norra änden av stationsområdet där stickspåret viker av mot timmerterminalen. |

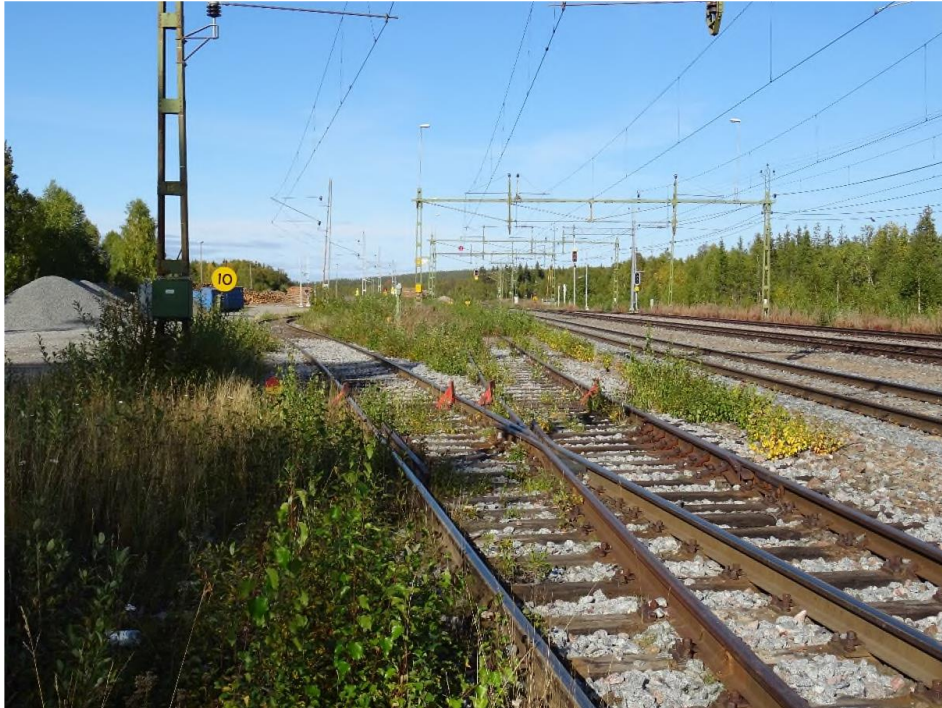
Figur 45 Stickspåren som leder till lastområdet norr om stationshuset med låga räler på träslipers och spårspärrar. Vy mot norr tagen i samband med dokumentationen 2018.

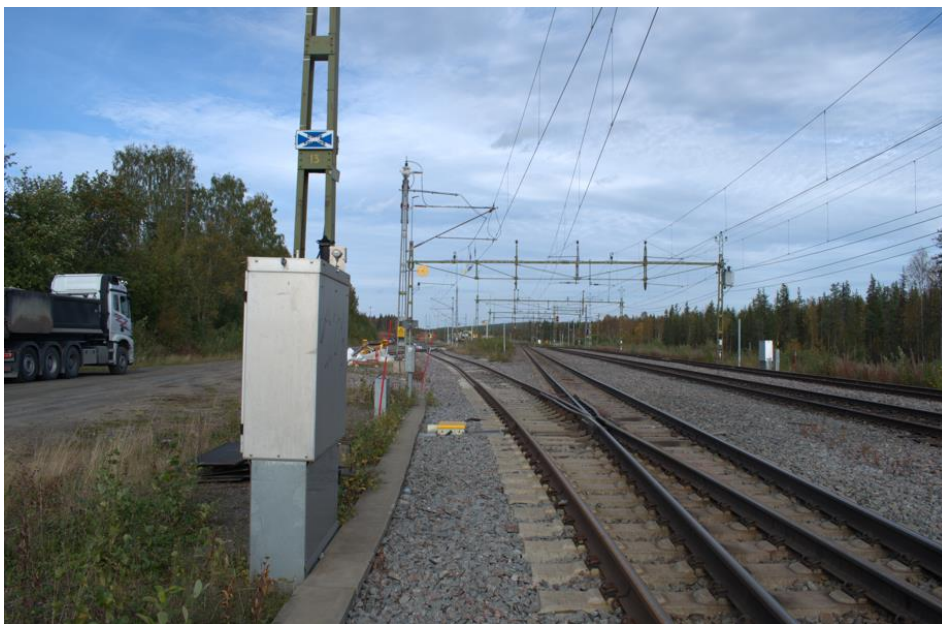
Figur 46 Stickspåren som leder till lastområdet norr om stationshuset, foto taget i samband med platsbesök i september 2024. Till skillnad från 2018 är delar av stickspårens träslipers numera utbytta mot betongslipers och spårspärren är borta.

| Äldre armaturer, träslipers, klotväxlar och spårspärrar | Vid stickspåren i den norra delen av teknik- och spårområdet är spårspärrarna borttagna och träslipers har på samma plats blivit ersatta med betongsslipers. | Förändringarna handlar även om att träslipers och spårspärrar, som båda är utpekade värdebärare i dokumentationen från 2018, försvunnit i samband med åtgärderna i samband med plattformshöjningen. Denna förändring är inte lika påtaglig som den kopplat till de gröna ledningsstolparna, men den påverkar fortfarande upplevelsen av stationsmiljön som ovanligt väl sammanhållen.<br><br>Genom att ersätta de gröna nitade ledningsstolparna och bryggor, utpekade värdebärare, med moderna ledningsstolpar har järnvägsmiljön från mitten av 1900-talet blivit mindre sammanhållen och svårare att avläsa och uppleva. Den minskade sammanhållningen i järnvägsmiljön förstärks ytterligare av att träslipers och spårspärrar, båda utpekade värdebärare, försvunnit. |

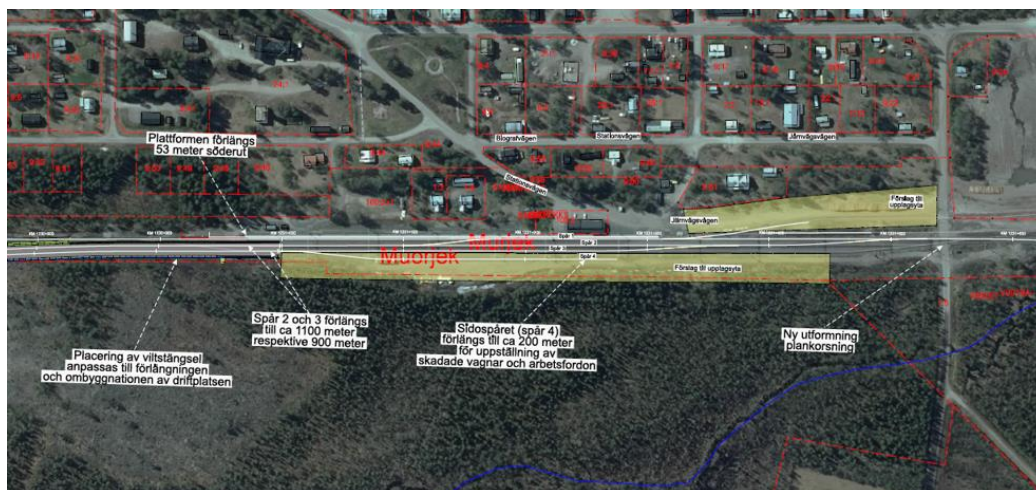
Figur 48 Illustration över planerad åtgärd.

På grund av bristerna har Trafikverket beslutat att mötesstationen (spår 2 och 3) förlängs till cirka 1100 meter respektive 900 meter söderut. Spårförlängningen föreslås för att alla trafikerande tågslag ska kunna mötas. I norra delen av spårområdet rivs en del av spår 3 samtidigt som spår 4 förlängs. I samband med spårförlängningen byts befintliga träslipers i spår 2 och 3 ut mot betongslipers då dessa kan ta tyngre last. Cirka 237 meter träslipers från spår 3 återanvänds i spår 4 då det endast kommer användas som uppställningsspår. I samband med spårförlängningen förlängs även plattformen 53 meter i södergående riktning.

Plattformen förlängs cirka 53 meter söderut. En ny växelförbindelse anläggs från spår 2 till spår 1 i syfte att möjliggöra två plattformslägen. Norra läget anpassas för minst 110 meter långa tåg och södra läget till minst 180 m långa tåg.

Befintliga äldre ledningsstolpar rivs och ersätts med nya kontaktledningsstolpar placerade 3,35 meter från spårmitte och nya kontaktledningsbryggor på avsnitt där det är tre spår. Ett fåtal kontaktledningsstolpar och -bryggor behålls mitt på driftplatsen där det idag är plattform.
