## SAMRÅDSUNDERLAG

# Väg 263 utbyte av öppningsbar bro vid Erikssund Sigtuna och Upplands-Bro kommuner, Stockholms län

Vägplan, 2016-02-05

Dokumenttitel: Samrådsunderlag väg 263 öppningsbar bro

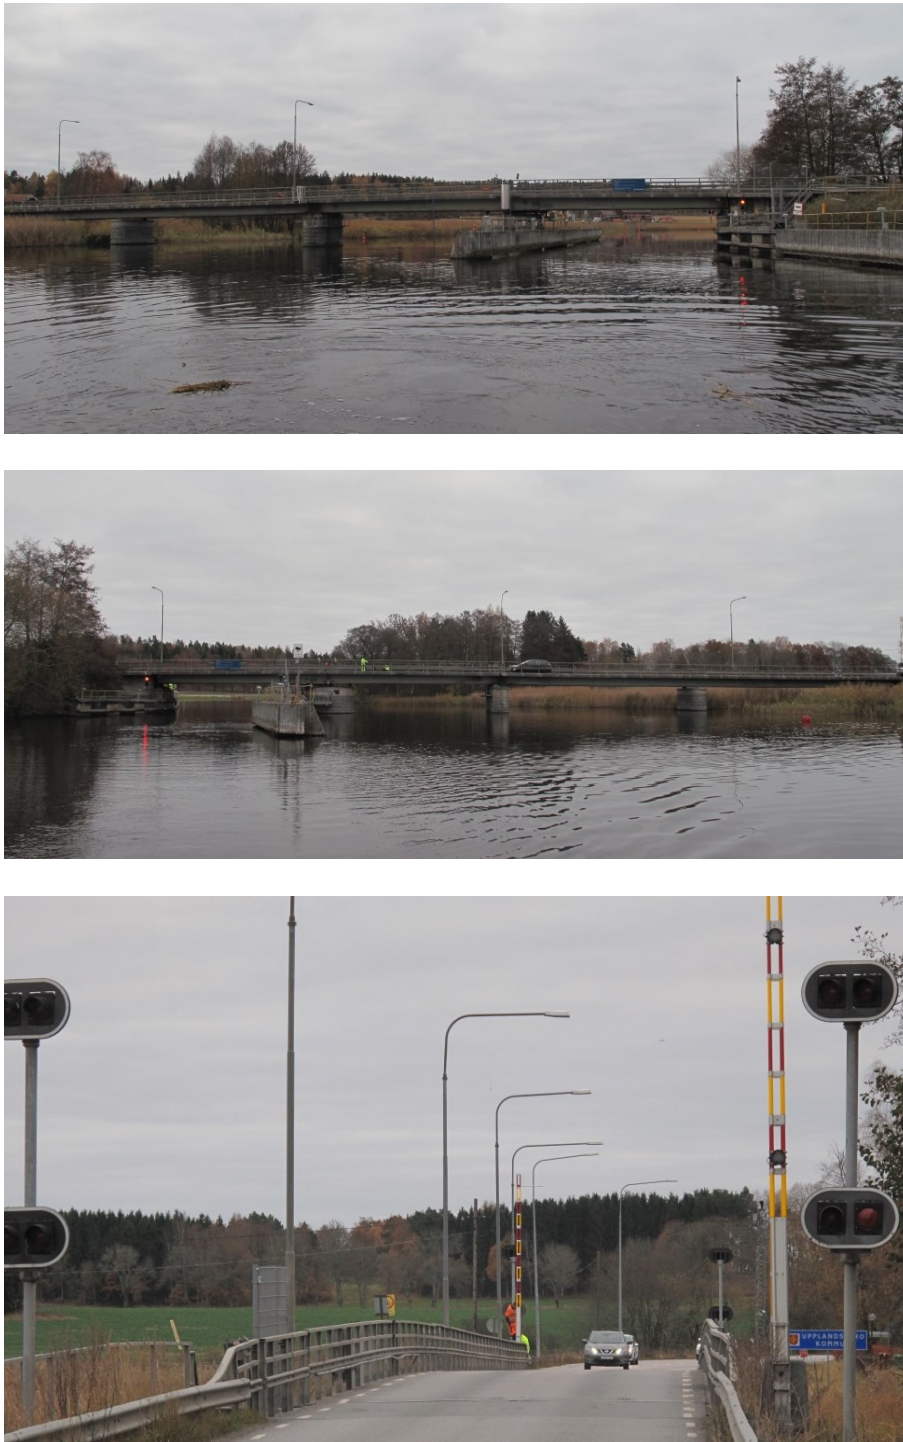
Bron är en öppningsbar bro byggd i fyra spann (Figur 4). Öppningsfunktionen är i form av ett svängspann. Bron byggdes 1932 och är 78 meter lång. Vägbanebredd mellan räckena är 6 meter. Bärigheten är satt till klass 1 (BK1) med EG/AB=12/18 ton.

Figur 4. Bron sedd från öster (överst), väster samt från norr (samtliga bilder BATMAN, Trv).

Brons bärande konstruktion, för både den öppningsbara- som den fasta delen, är stål. Brobanaplattan är av armerad betong. Den bärande stålkonstruktionen och broplattan samverkar ej.

Den fasta brodelen är upplagd på ett fritt stående landfäste och två skivpelare som utgör mellanstöd. Svängspannet bärs upp av ett enpelarstöd (Figur 5) och ansluter till ett fritt stående landfäste och en av skivpelarna.

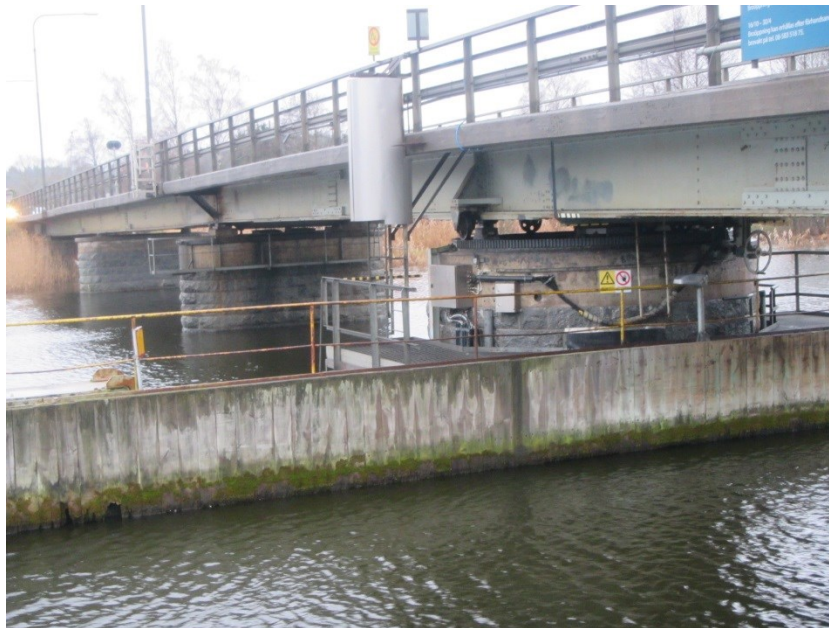
**Figur 5. Bilden visar enpelarstödet för svängspannet (foto: Norconsult).**

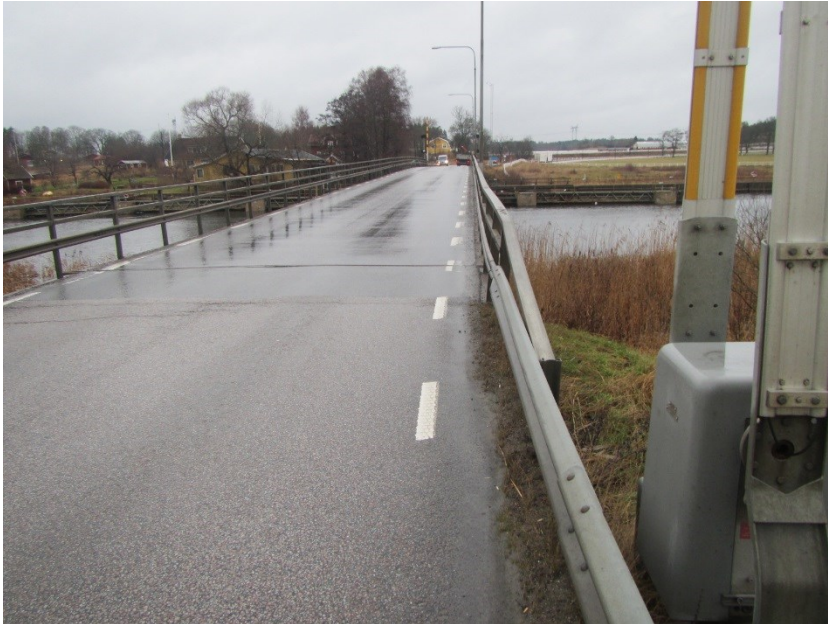
Bron är idag så smal att två tunga fordon inte kan mötas. Även möte personbil – tungt fordon kan medföra ökad risk för olycka (Figur 6). Krafter från en häftig inbromsning av tunga fordon kan ha överförs till brokonstruktionen med påverkan på brons stabilitet.

**Figur 6. Brons sedda från västsidan (foto: Norconsult).**

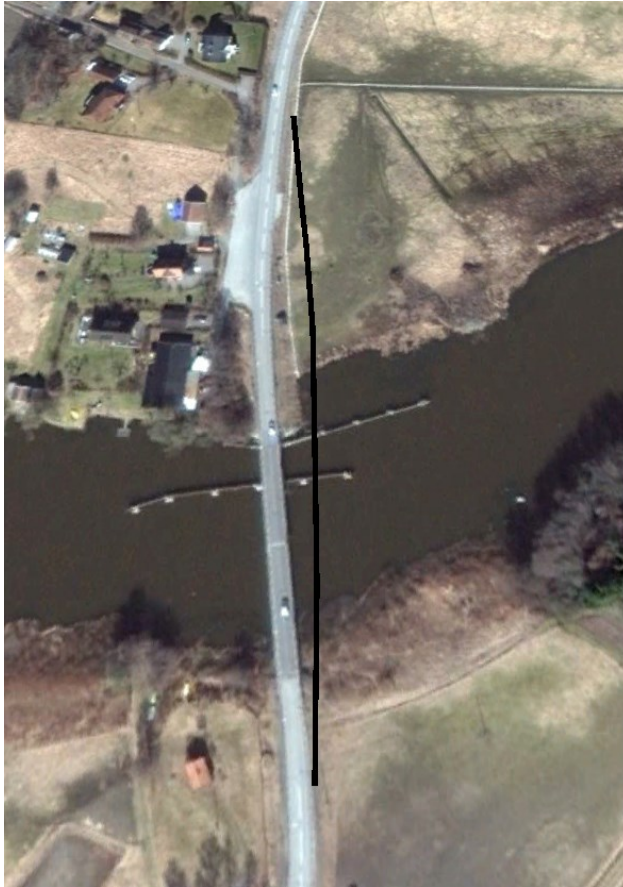
Ny väg och bro kommer att ligga utanför befintligt vägområde. Projektet kommer att avgränsas av ett område som är cirka 400 meter långt och 50 meter brett. Inom detta område kommer ny vägbana- och ny bro att anläggas. Nytt broläge blir nedströms befintlig bro. Den exakta längden på ny väg och brons nya exakta läge kan inte anges i detta skede utan kommer att utredas under den fortsatta processen. Markförhållanden och till viss del även fastighetsägande spelar in för exakt läge. Lämpligen dras ny bro i sundets smalaste del vilket sammanfaller väl med befintligt läge (Figur 7).

**Figur 7. Principiell sträckning för den nya vägen och bron (Google maps).**

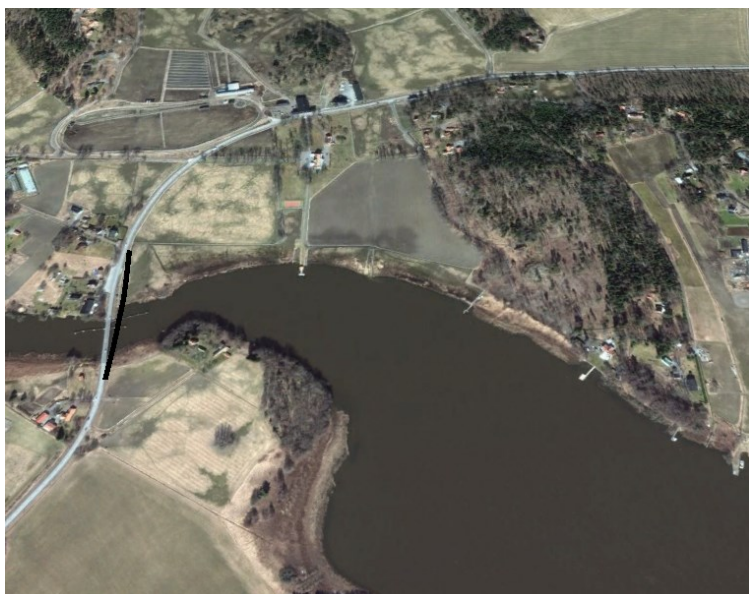
Anläggande av ny bro uppströms gammalt broläge har valts bort på grund av byggnader i direkt närhet till befintlig väg, både företagsfastigheter och bostadsfastigheter. Att lägga bro och ny väg längre nedströms medges inte då kostnaden för detta inte är försvarbar eftersom en betydande ny sträcka väg måste anläggas (Figur 8).

**Figur 8. Översiktsbild över broläge med omgivningar nedströms bron och avstånd till befintlig väg och byggnader (Google maps). Principiellt nytt broläge inritat.**
