### BILAGA 7 TILL ANSÖKAN OM TILLSTÅND ENLIGT MILJÖBALKEN

HYDROGEOLOGISKA FÖRUTSÄTTNINGAR FÖR VATTENVERKSAMHET VID ANLÄGGNING  
AV PASSAGER OCH BROSTÖD M. M. INFÖR OMBYGGNATION AV NYKÖPING  
RESECENTRUM

2022-05-25

NYKÖPINGS RESECENTRUM

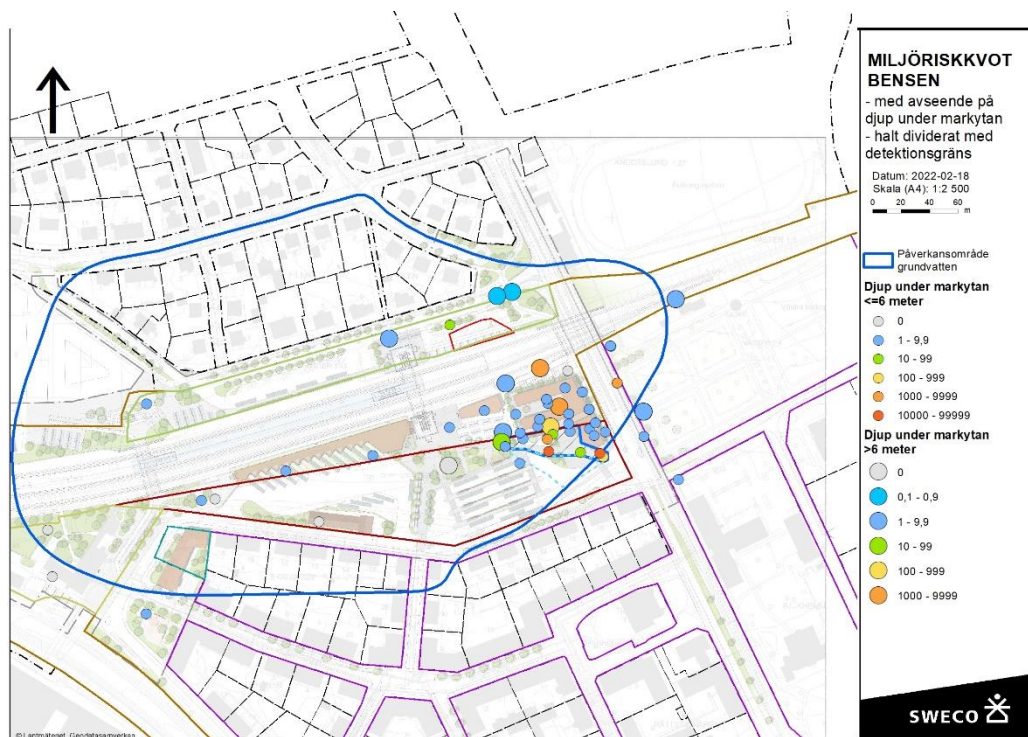
Figur 5.3. Miljöriskkvoter för bensen inom fastigheten Väster 1:2. Observera att djupindelningen är baserad på bristfällig information om hur grundvattenrören (i vilka provtagningar skett) har installerats.
