**M 2186-17  
Hamnbanan,  
dubbelspår  
Eriksberg-Pölsebo**

**Huvudförhandling i  
Mark- och  
miljödomstolen  
2019-04-01 – 02**

Vattenverksamheten

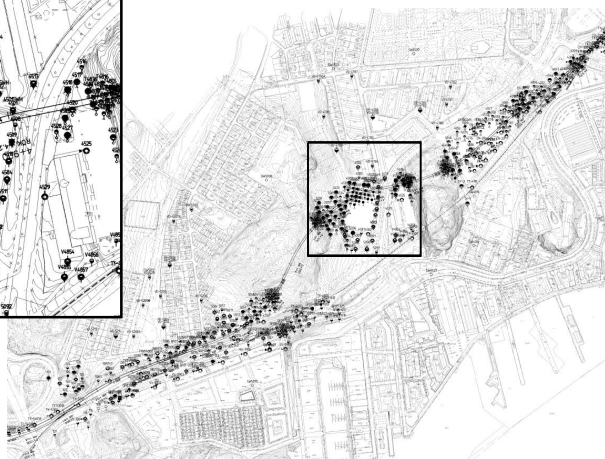
5

## Fältundersökningar inom området

- Trycksondering
- CPT-sondering
- Slagsondering
- Jordbergsondering
- Hejarsondering
- Vingförsök
- Ostörd provtagning (Kolv)
- Störd provtagning (Skruv)
- Porttryckspetsar
- Grundvattenrör
- Bergkartering
- Kärnborrhål

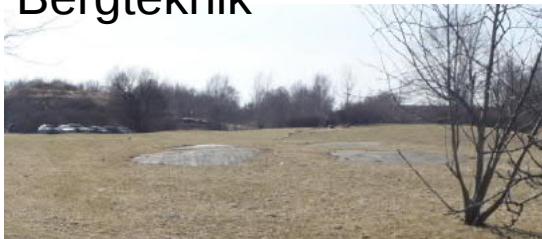
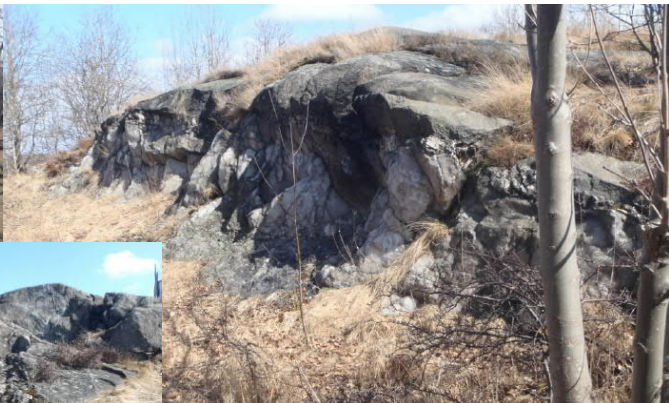
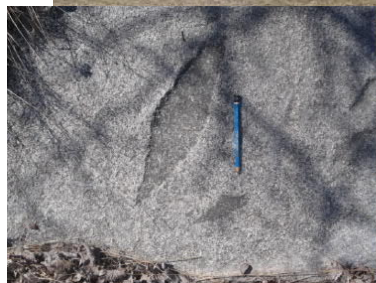
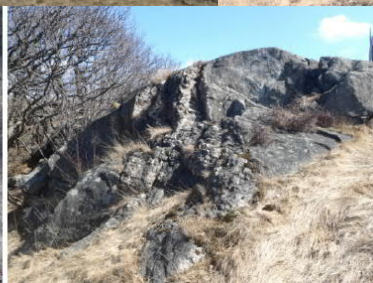
6

## Bergteknik

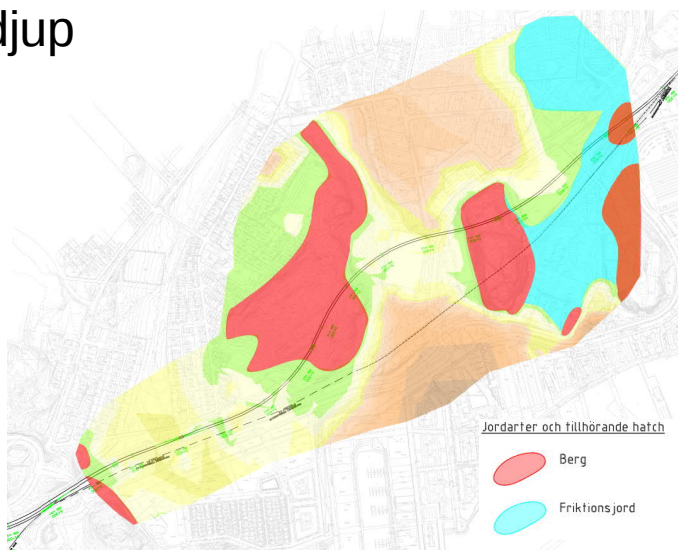
7

## Lerdjup

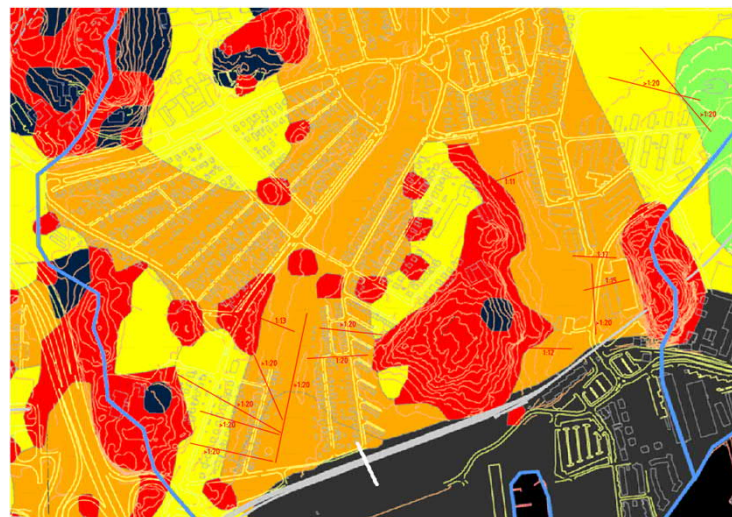
12

## Totalstabilitet

- Flacka marklutningar i lerområden  $<1:10$
- Inga naturliga förutsättningar för att skred ska utbildas

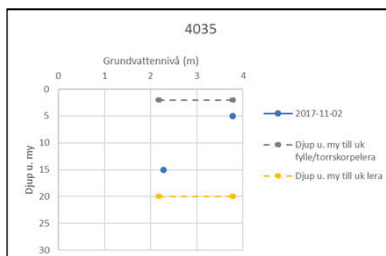
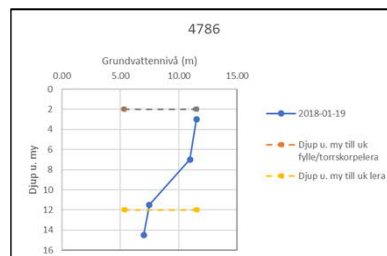
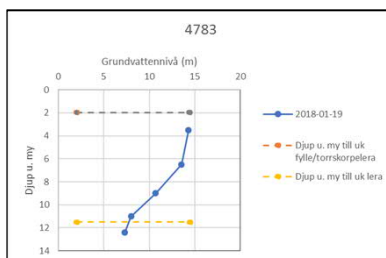
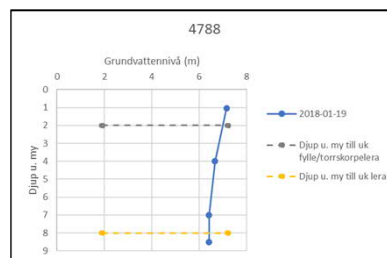
## Grundvattennivåer

- Generell trend:  
**Nedåtgående grundvattenflöde,**  
dvs övre grundvattenmagasin dräneras till nedre grundvattenmagasin.
- Bratterås –  
Krokängsparken  
4783, 4786, 4788
- 4035: Öster om  
Nordviksgatan
