SAMRÅDSHANDLING

Järnvägsbroar över väg 50 i Grängesberg

Järnvägsplan, val av lokaliseringsalternativ 2015-03-03

Projektnummer: 134168

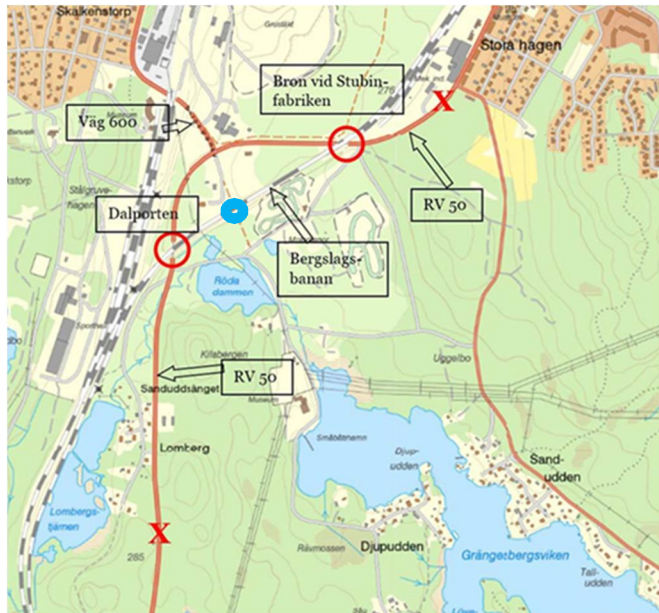
Utredningsområdets utbredning mellan kryssen. Under text "Bergslagsbanan" syns även go-kartbana och folktracebana. Blå cirkel är bro 2 som ej utreds vidare, se kap 2.5.1.

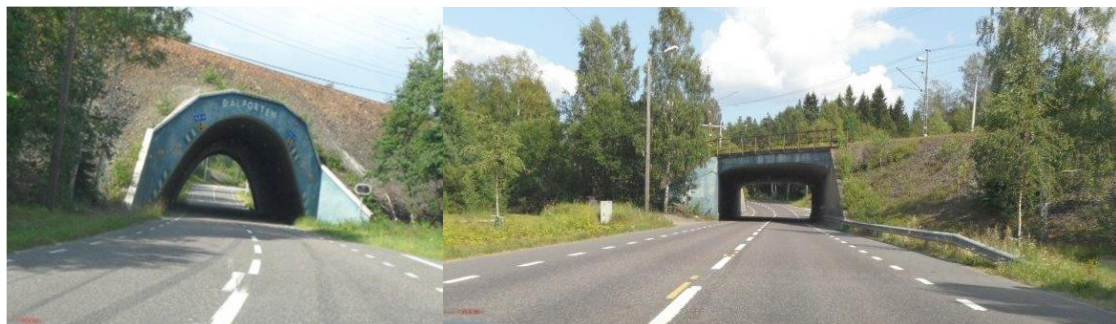
Dalporten (bro 3) och Stubinfabriken (bro 1).

Broarna Stubinfabriken och Dalporten har bärighetsberäknats och klarar Tåglast BV-3 motsvarande axellasten STAX 25 ton och linjelasten STVM 8 ton/m, enligt tidigare utredning från 2004, med krav på besiktningssåtgärder av broarnas skador.

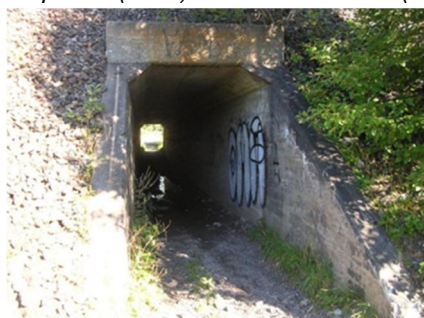
(Bro 2), gångtunnel, passage.

Bro 2 (gångtunnel/passage) är en sluten platttrambro med spännvidd 2,04 m och med en överfyllnad av drygt 4 m. Bron har inte bedömts kräva någon bärighetskontroll i STAX 25 utan endast besiktigats avseende eventuella skador. Eftersom bron endast har smärre skador som inte påverkar åtgärdsalternativen A - C behandlas den inte vidare.

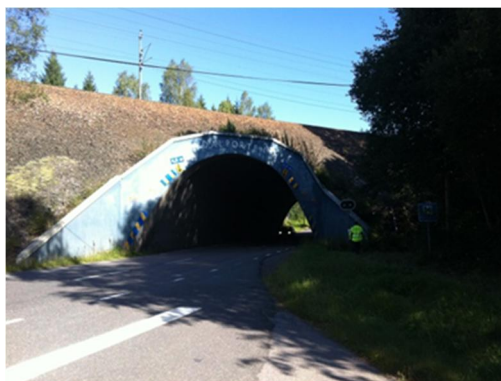
Dalporten sedd från söder.

Dalporten är den sydligaste vägporten där väg 50 korsar järnvägen. Den är byggd på 1930-talet och karaktärsfull både till sitt namn och i sin utformning. Även om gränsen Västmanland/Dalarna egentligen ligger längre söderut så utgör Dalporten en viktig orienteringspunkt för trafikanter på väg 50. Här passerar man in/ut ur Dalarna och angör/lämnar Grängesberg. Dalporten är ett känt landmärke.

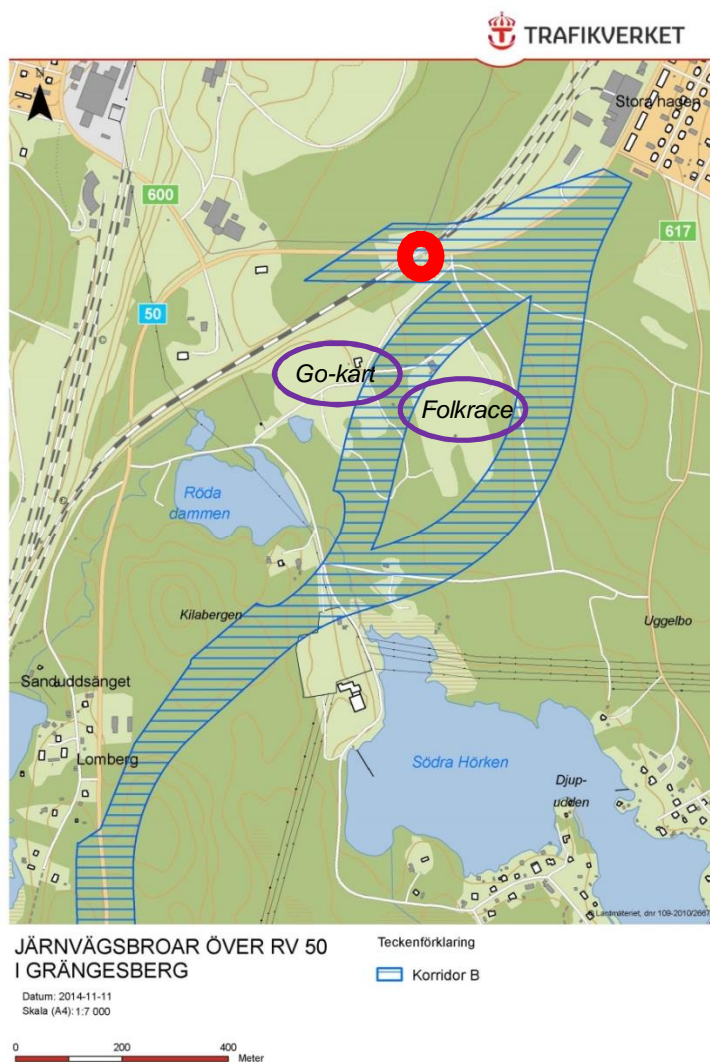
Alternativ B, renoverad bro redovisas som röd ring.

I detta förslag ska en av broarna repareras och den andra stängas. Den bro som stängs rivs inte utan fylls igen med krossad sten och betong. Eftersom framkomligheten är begränsad vid Dalporten och trafiken från västra delen av Grängesberg i första hand ska österut mot östra Grängesberg/Ludvika föreslås Stubinfabriken vara den järnvägsbro som repareras. Efter reparation kommer väg 600 gå via Stubinfabriken och sedan ansluta till väg 50 enligt något av nedanstående alternativ. Delar av befintlig väg 50 utgår från statlig väghållning. Under byggtiden kan hastighetens på järnvägen behöva sänkas under vissa tider.
