Plankorsningsolyckor

Plankorsnings-OLA

Objektiva fakta

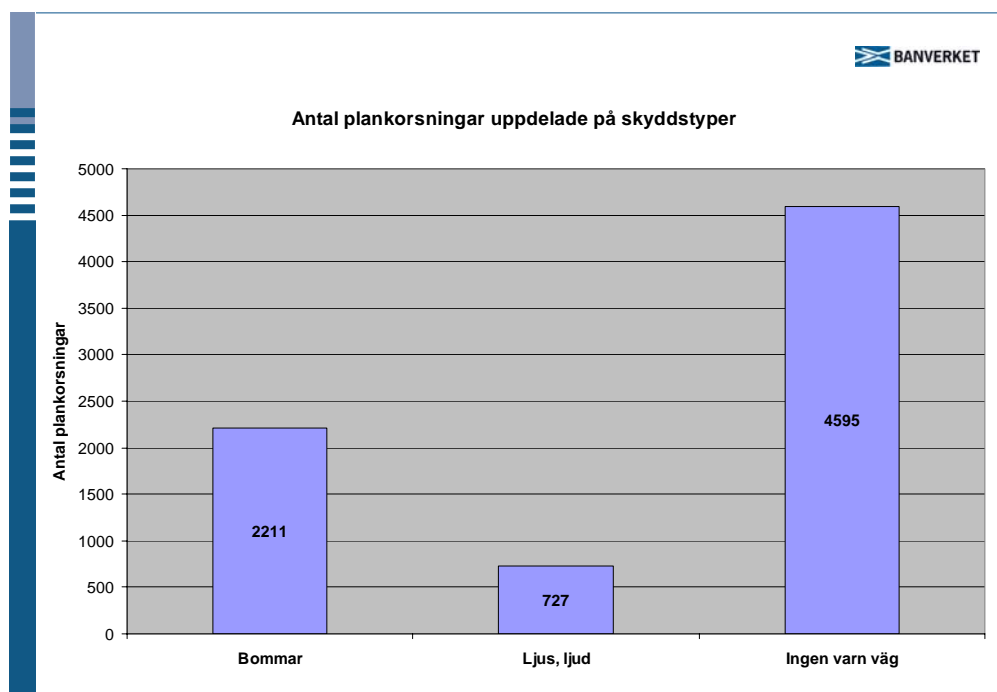
På Banverkets nät finns idag (2005-10-12) ca 7500 plankorsningar som trafikeras av tåg. Av dessa plankorsningar har ca 2200 bommar medan ca 700 har någon form av ljus- och/eller ljudsignal. Det finns alltså ca 4600 plankorsningar som helt saknar aktiva skyddsanordningar. Banverket förvaltar också banor utan tågtrafik, med drygt 400 plankorsningar.

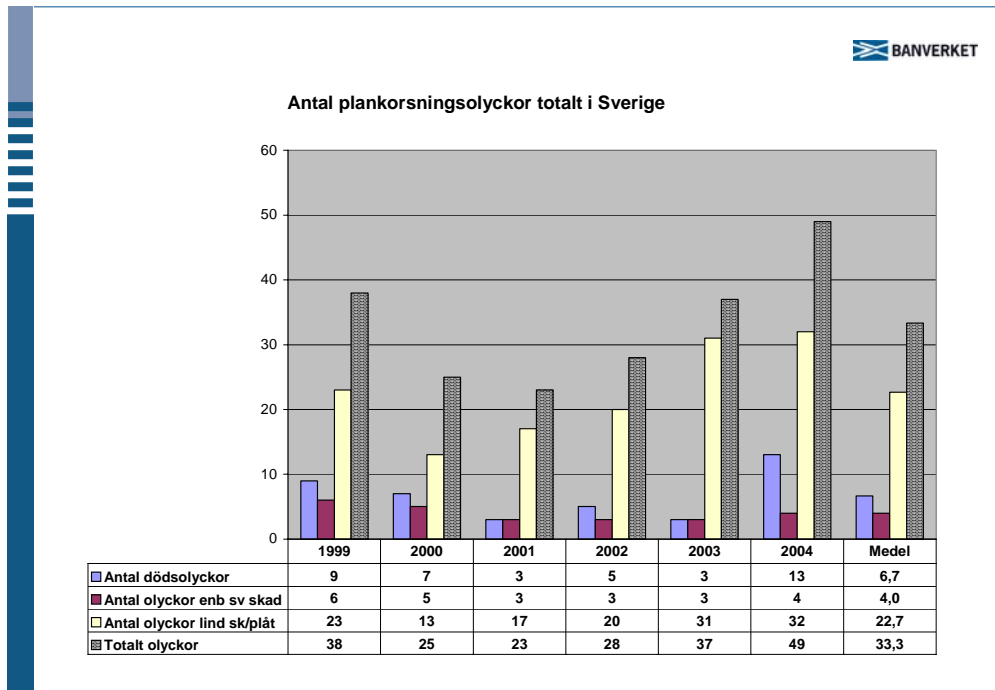
4.2.1 Alla järnvägar i Sverige

- dödsolyckor (där det även kan ha förekommit svårt eller lindrigt skadade)
- olyckor med svårt skadade (där det även kan ha förekommit lindrigt skadade)
- olyckor med lindrigt skadade och/eller plåtskador (där ingen omkommit eller skadats svårt).

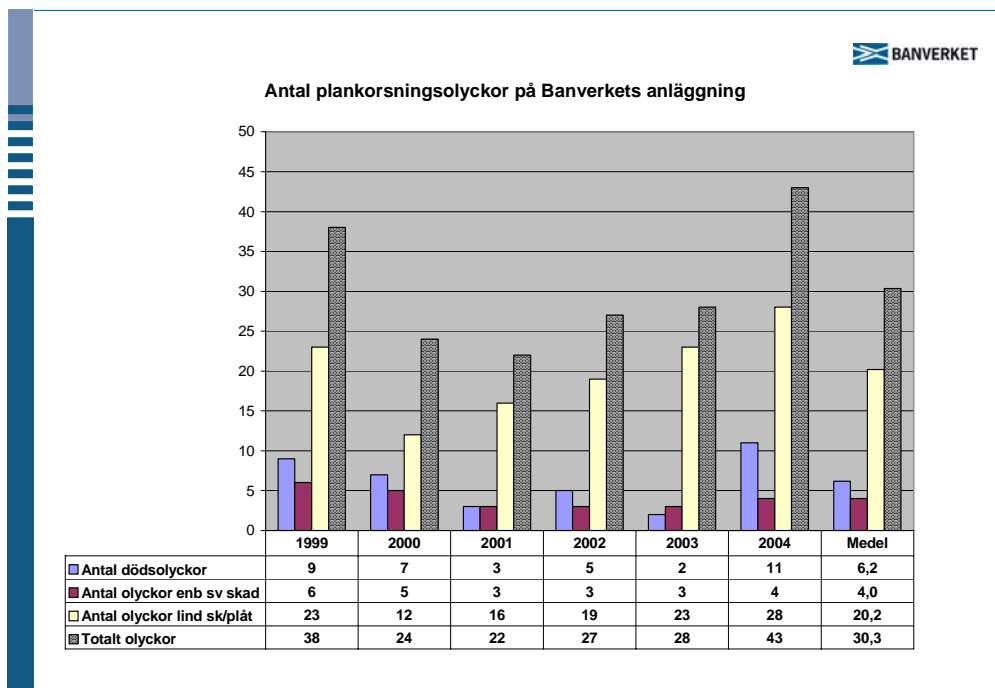
Perioden 1999 – 2004

4.2.2 Järnvägsnät som förvaltas av Banverket

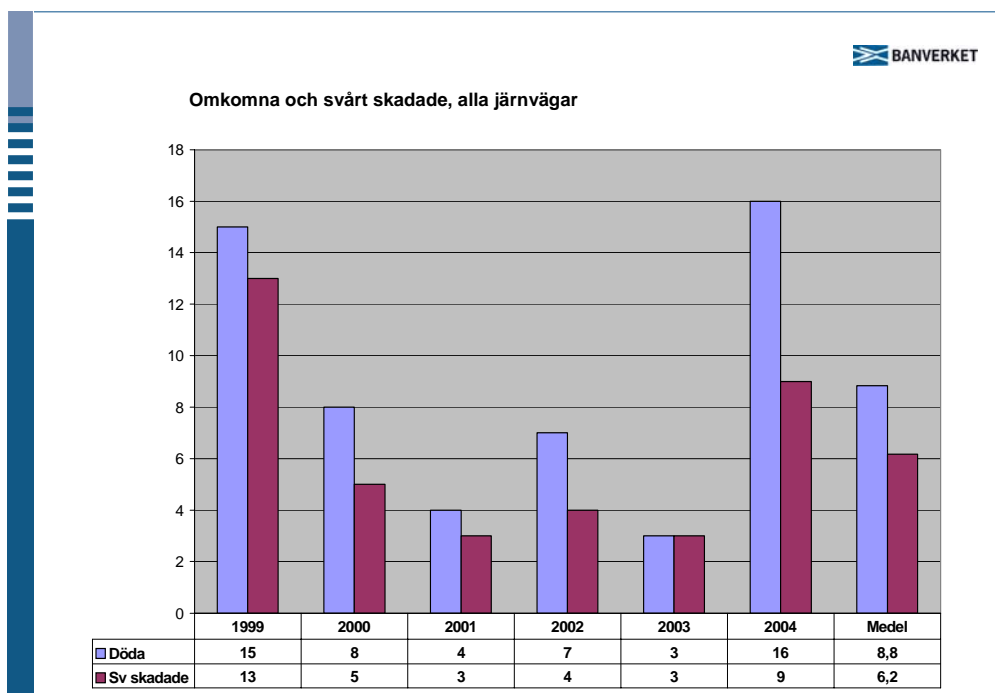
4.3.1 Alla järnvägar i Sverige

I detta avsnitt redovisas antalet omkomna och svårt skadade i plankorsningsolyckor i Sverige de senaste åren.

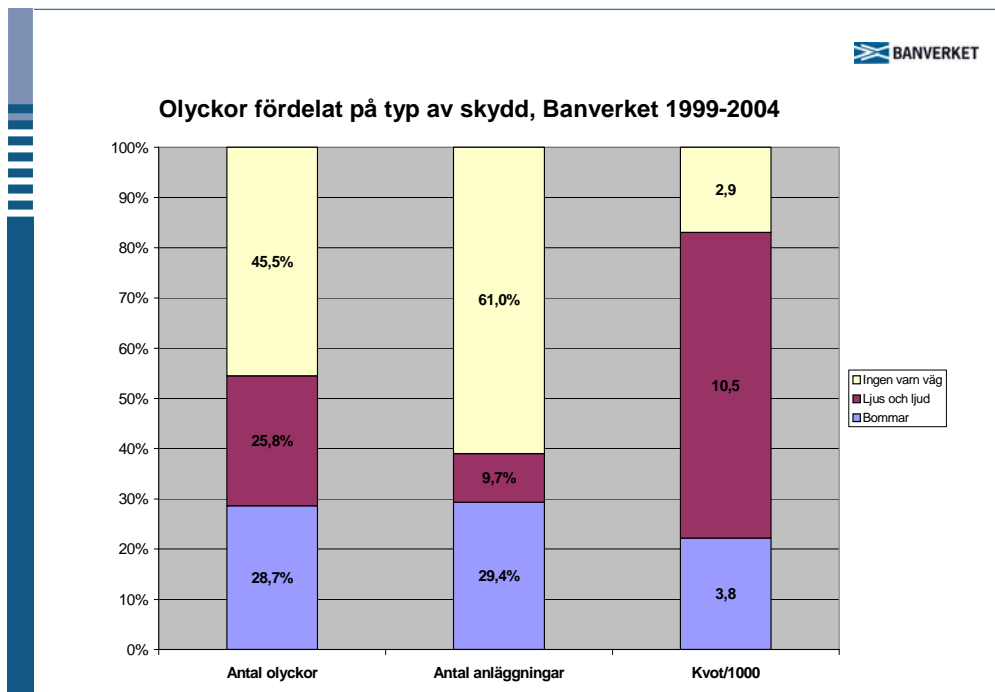
4.4 Olyckor fördelat på typ av skyddsanordning

I detta avsnitt redovisas den procentuella andelen plankorsningsolyckor, som inträffat i Sverige på järnvägar förvaltade av Banverket de senaste åren. Som jämförelse redovisas också den procentuella andelen anläggningar samt olyckskvoten, dvs antalet olyckor per anläggningstyp och 1000 anläggningar.

- Bommar (helbommar eller halvbommar)
- Ljus- och/eller ljudsignal
- Ingen varning mot väg (saknar aktiv skyddsanordning, men kan ha kryssmärken)

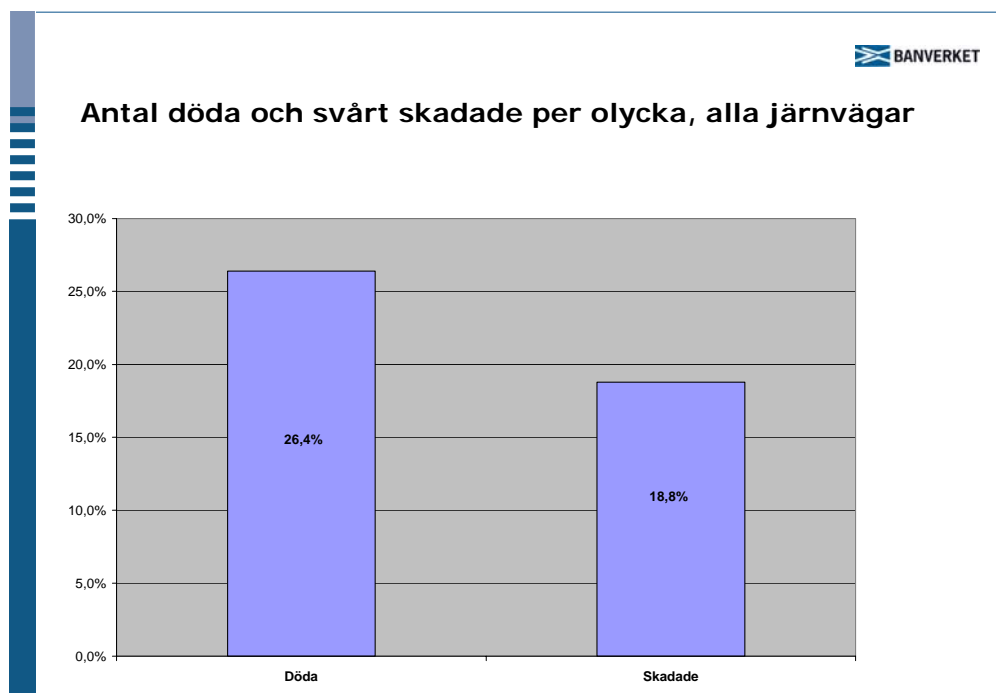
4.5 Antal omkomna per olycka

I detta avsnitt redovisas risken att förolyckas eller skadas i en plankorsningsolycka.

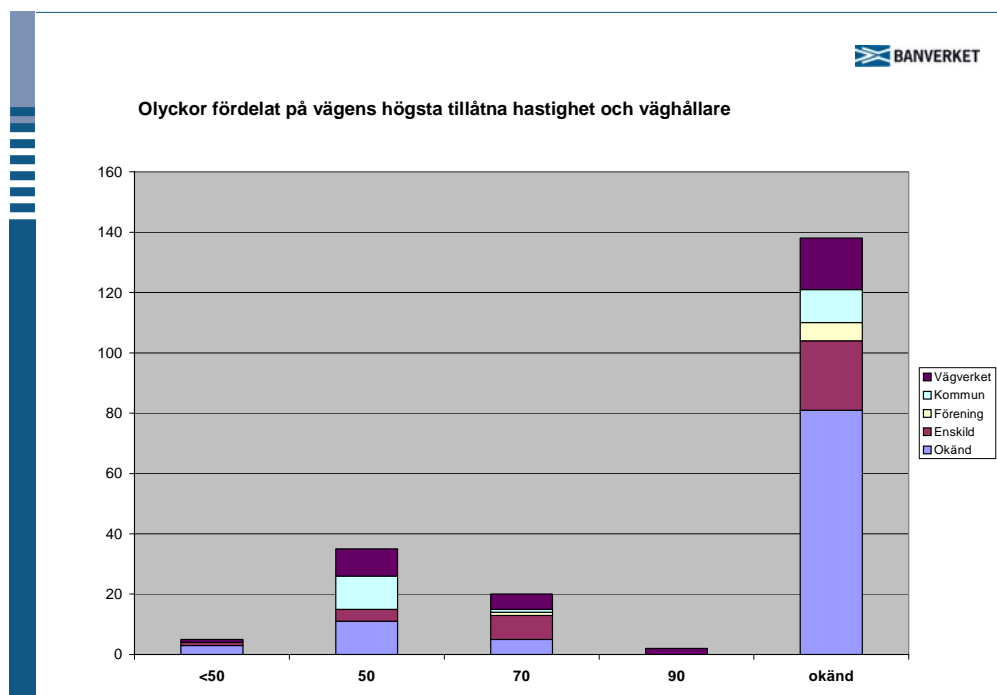
4.8 Olyckor fördelat på vägens tillåtna hastighet och väghållare

I detta avsnitt redovisas antalet plankorsningsolyckor, som inträffat i Sverige de senaste åren, fördelade på de olika hastighetsbegränsningar som gällt för vägtrafiken samt olika väghållare.

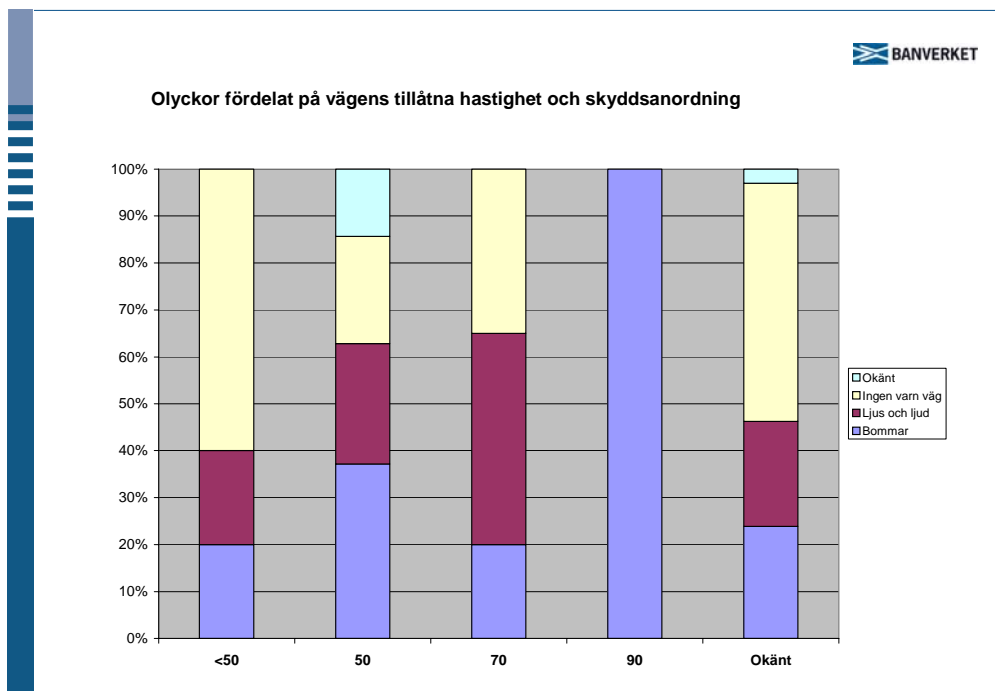
4.9 Olyckor fördelat på vägens tillåtna hastighet och skyddsanordning

I detta avsnitt redovisas antalet plankorsningsolyckor, som inträffat i Sverige de senaste åren, fördelade på de olika hastighetsbegränsningar som gällt för vägtrafiken samt typ av skyddsanordning.

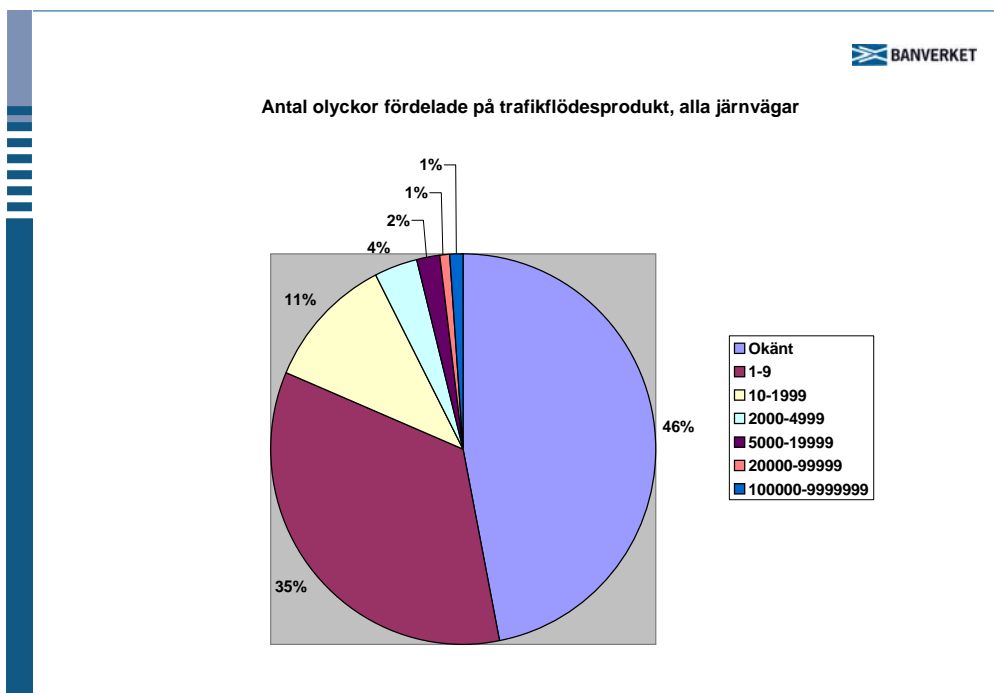
4.10 Olyckor fördelat på trafikflöden

I detta avsnitt redovisas antalet plankorsningsolyckor, som inträffat i Sverige de senaste åren, fördelade på olika trafikflöden. Med trafikflödesprodukt, TFP, menas antalet tågpassager multiplicerat med antalet vägpassager under ett dygn. Värden under 10 avser korsningar som enbart används sporadiskt exempelvis en enskild väg mellan två åkrar.

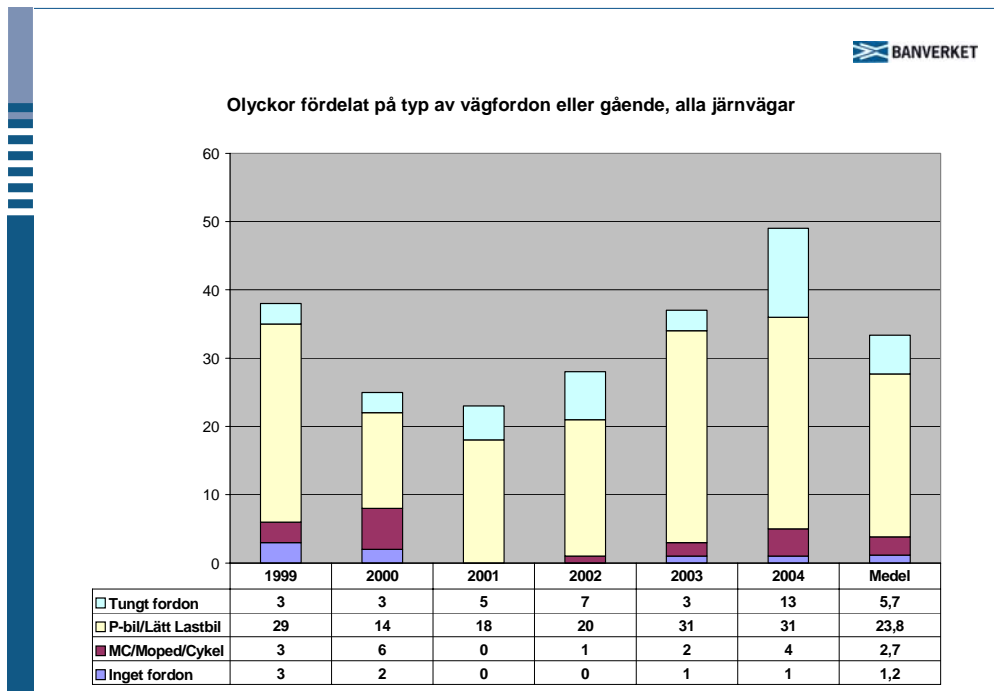
4.11 Olyckor fördelat på typ av vägfordon eller gående

I detta avsnitt redovisas antalet plankorsningsolyckor, som inträffat i Sverige de senaste åren, fördelade på gående samt olika typer av vägfordon.

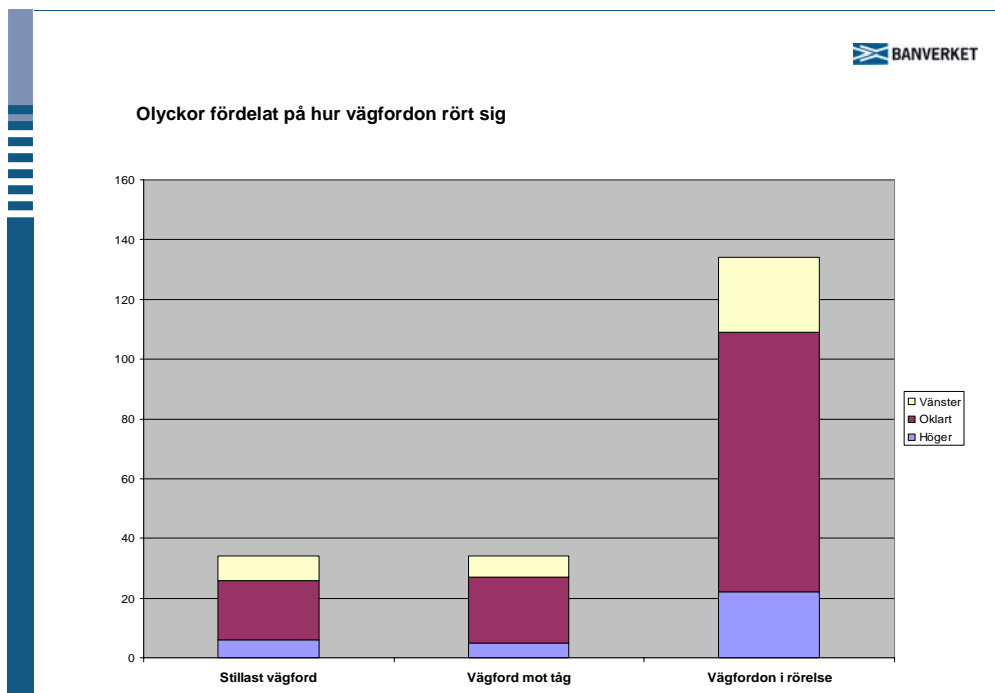
4.12 Olyckor fördelat på hur vägfordon rört sig

I detta avsnitt redovisas antalet plankorsningsolyckor, som inträffat i Sverige de senaste åren, fördelade på hur vägfordonen rört sig i förhållande till tåget. *Vägfordon i rörelse* och *stillastående vägfordon* har blivit påkörda av tåget medan *vägfordon mot tåg* innebär att vägfordonet kört in i ett passerande tåg. De olika fallen är sedan uppdelade i varifrån tåget kom sett ur vägtrafikantens synvinkel dvs *från höger* eller *från vänster*.

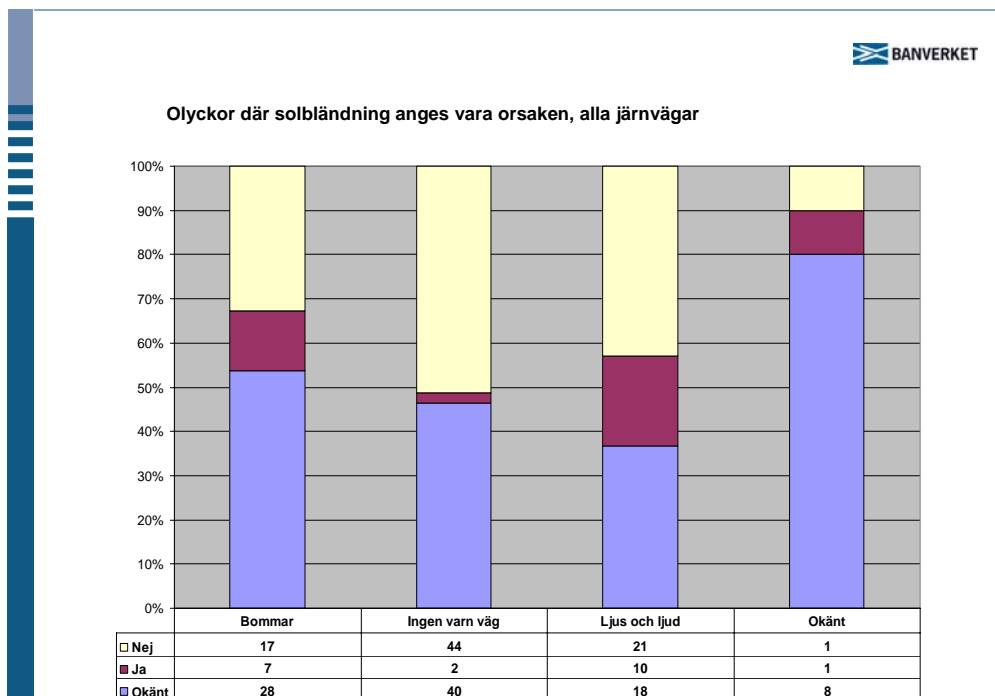
4.13 Olyckor där solbländning anges vara orsaken

I detta avsnitt redovisas antalet plankorsningsolyckor, som inträffat i Sverige de senaste åren och där solbländning kan ha varit orsaken. Det är svårt att hitta data om solbländning. Uppgift om solbländning samlas inte in rutinmässigt vid en olycka. I den här rapporten redovisas därför solbländning när det framgår av olycksutredningen eller motsvarande att detta kan vara orsaken. I en del fall går det med hjälp av tidpunkt eller uppgift om väderlek att avgöra att solen inte har syns vid olyckstillfället. Det går att teoretiskt beräkna om det har förekommit solbländning vid de återstående fallen men det är tidsödande att i efterhand söka uppgifter om väderlek samt att beräkna solens position.

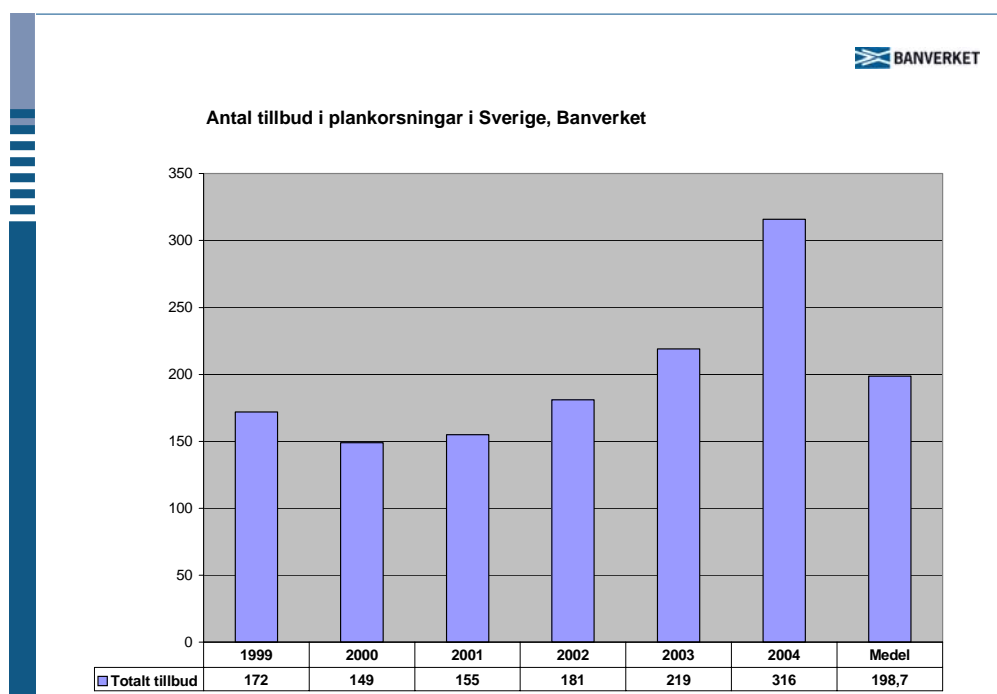
5 Fakta om tillbud i plankorsningar

Tillbud består huvudsakligen av påkörda bommar, vanligtvis förorsakat av ett okänt fordon. Även situationer då det varit en omedelbar kollisionsrisk med ett järnvägsfordon räknas som tillbud, men de flesta sådana händelser finns inte i något register. Händelser där vägfordon har kolliderat med järnvägens infrastruktur (exempelvis elskyddsportal) räknas inte som tillbud eftersom det då inte funnits någon kollisionsrisk med ett järnvägsfordon. Det har tidigare hänt att ett tåg har kolliderat med en nedriven elskyddsportal, men några sådana händelser finns inte med i den här rapporten
