Bilaga 8. Överväganden om åtgärder för ombyggda sträckor av kommunala Johannedalsvägen

Två delsträckor av den kommunala Johannedalsvägen kommer att byggas om i samband med upprustningen av Tunadalsspåret; sträckan förbi infarten till Johannedals industriområde samt sträckan förbi infarten till Tunadals sågverk.

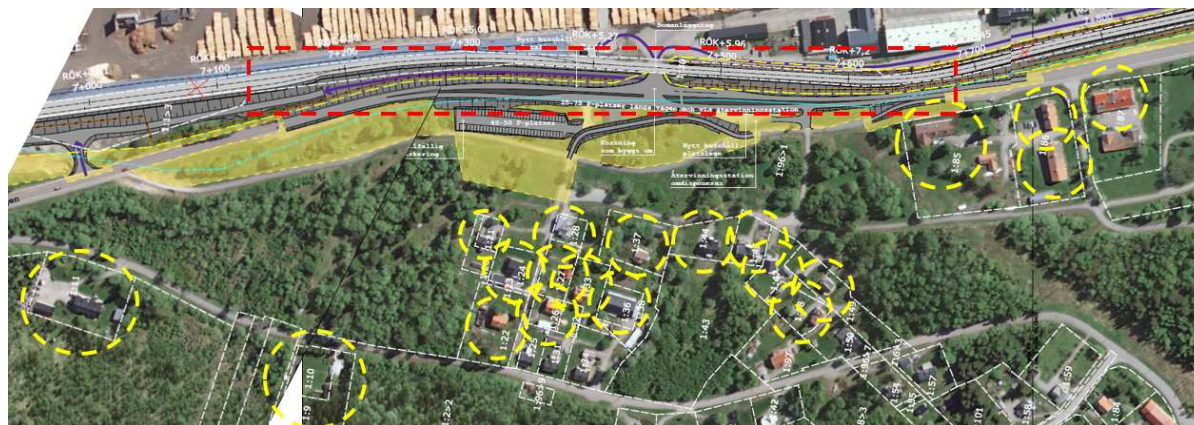
Figur 2. Ombyggd väg i anslutning till infarten till Tunadals sågverk är markerad med röd rektangel. Bostadsbyggnader som beräknas få ett bullertillskott från ombyggd väg är markerade med gula cirklar.

Totalt 36 bostadsbyggnader får ökade ljudnivåer när buller från statlig infrastruktur slås samman med buller från ombyggd kommunalväg; 16 bostadsbyggnader beräknas påverkas av ombyggd kommunalväg vid infarten till Johannedals industriområde och 20 bostadsbyggnader beräknas påverkas av ombyggd kommunalväg vid Tunadals sågverk. De finns markerade med gula cirklar i figur 1 och 2 nedan.
