# PM Bullerutredning Olofströms bangård, Sydostlänken

Olofströms kommun, Blekinge län

Järnvägsplan, Samrådshandling

Dokumenttitel: PM Bullerutredning, Olofströms bangård, Sydostlänken

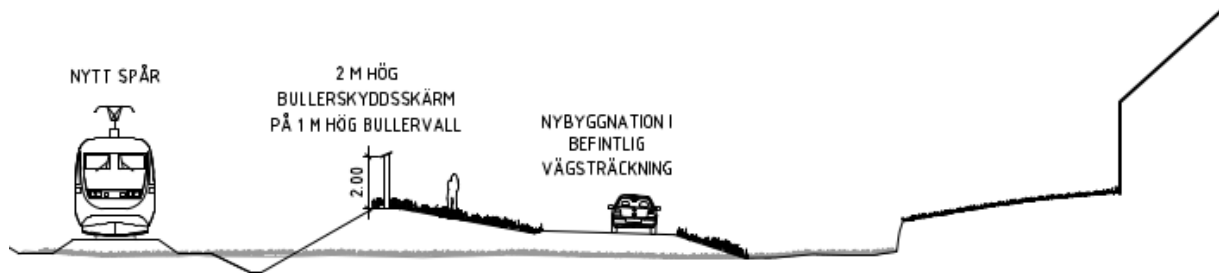
Figur 3. Principskiss över bullerskydd vid km 37+200 till 37+350 (HOLJE 2:643 och 2:593). Totalt 3 meter högt bullerskydd bestående av 1 meter hög vall och 2 meter hög skärm.

| Km-tal (cirka) | Beskrivning |
|---|---|
| 37+200 till<br>37+350 | Bullerskyddsvall 1 meter hög (över RÖK) med en 2 meter hög bullerskyddsskärm ovanpå, totalt 130 meter lång uppdelad i två delar (30 + 100 m) med en 3 meter hög och 30 meter lång bullerskyddsskärm mellan. Lutning på vallarna är 1:2. |

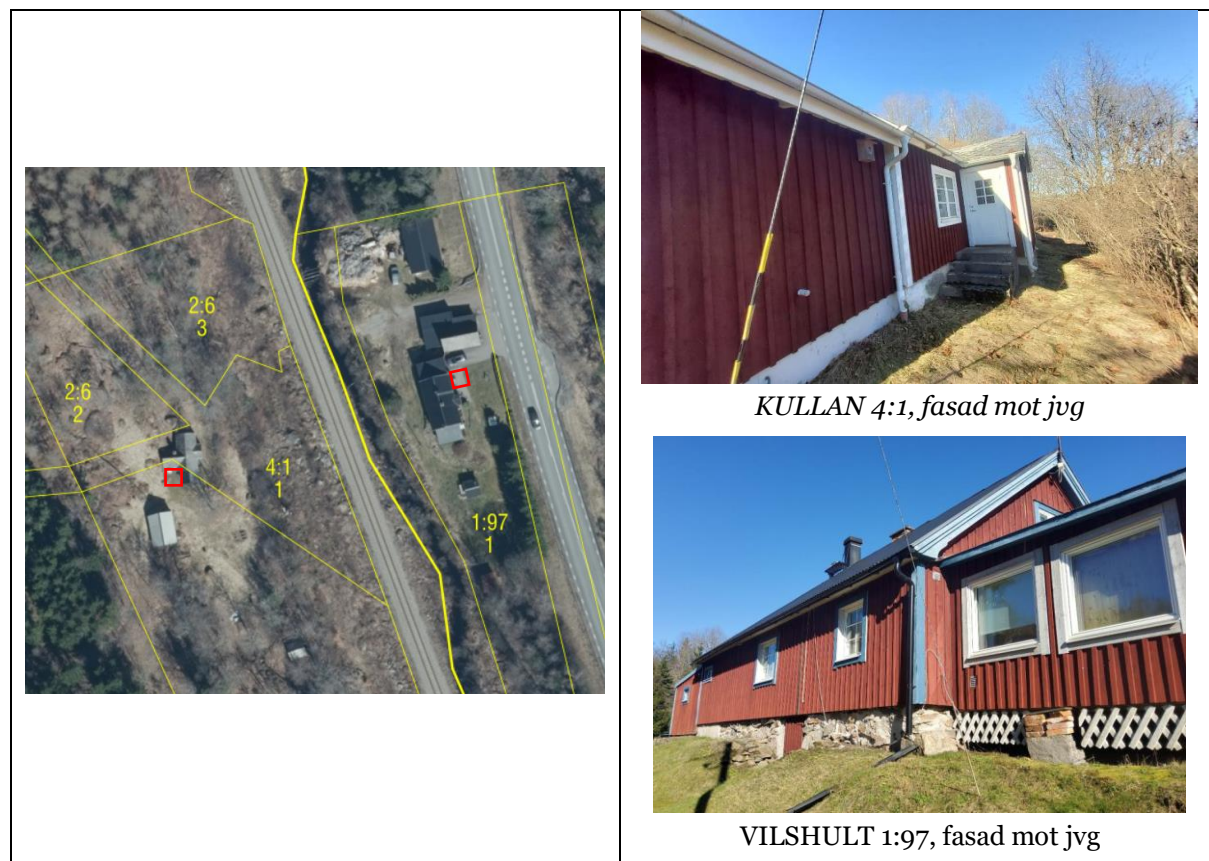
Figur 4. Översiktsbild KULLAN 4:1 och VILSHULT 1:97. Uteplatser markerade med rött.

Vid km 36+300 ligger KULLAN 4:1 och VILSHULT 1:97 på vardera sida om spåret. KULLAN 4:1 är en enplansvilla med medelbra trävägg och tvåglas isolerfönster. Uteplatsen är placerad vid byggnadens sydvästra fasad och skärmas delvis av byggnaden. På andra sidan spåret ligger VILSHULT 1:97 som är en 1,5 plansvilla med bra trävägg och 2+1 ljudfönster. Uteplatsen är placerad vid den östra fasaden. Byggnaderna har löpnummer 1 och 2 i *Bilaga 1 – Tabell över bullerberörda*.

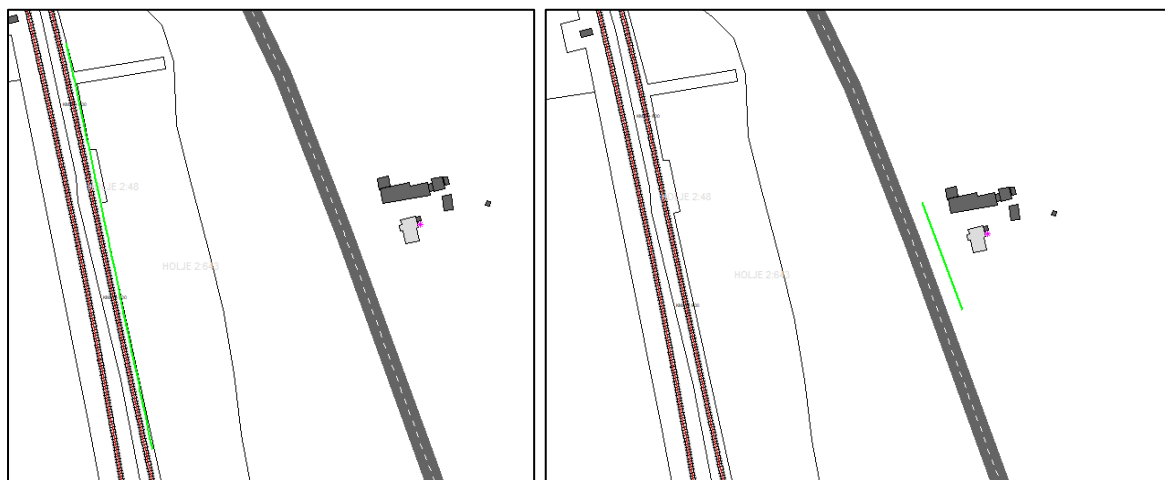
Figur 9. Placering av utredda bullerskydd. Till vänster: spårnära skärm 3,5 meter från spårmitte. Till höger: vägnära skärm, 5 meter från vägkant.

Utredda bullerskydd är placerade enligt figuren nedan. Den spårnära skärmen är placerad 3,5 m meter från närmaste spårmitte och den vägnära skärmen är placerad 5 meter från vägkanten.

En spårnära skärm har försumbar effekt på den ekvivalenta ljudnivån vid byggnaden. Skärmen har däremot dämpande effekt för den maximala ljudnivån från järnvägen som minskar med cirka 3 dBA om en 200 meter lång skärm anläggs. För att uppfylla fasadriktvärdet krävs det istället att en 4 meter hög skärm anläggs mellan byggnaden och vägen.

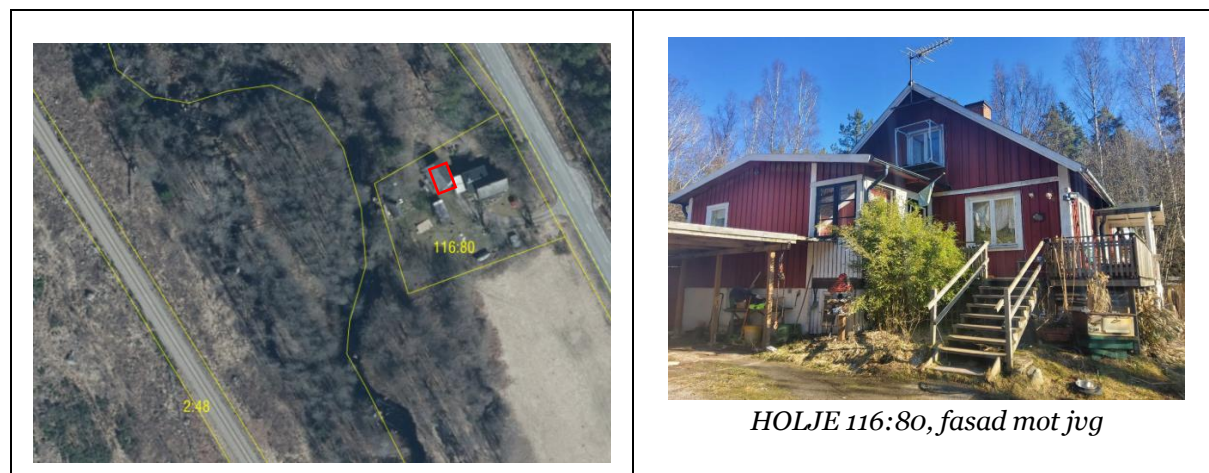
Figur 11. Översiktsbild HOLJE 116:80. Uteplats markerade med rött.

Vid km 38+700 ligger HOLJE 116:80 som är en 1,5-plans villa med medelbra trävägg och kopplade fönster i fasaden mot järnvägen. Övriga fasader, vända mot väg 15, har tidigare blivit åtgärdade av Trafikverket med 2+1 ljudfönster. Uteplatsen ligger väster om byggnaden. Byggnaden har löpnummer 9 i Bilaga 1 – Tabell över bullerberörda.

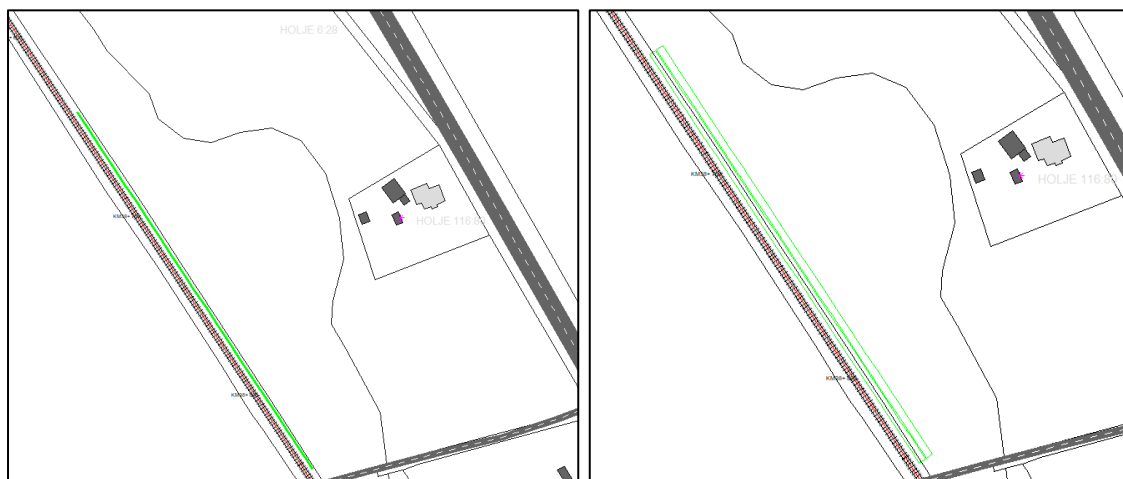
Figur 12. Placering av utredda bullerskydd.

Utredda bullerskydd är placerade enligt figuren nedan. Skärmen och vallens fot är placerad 3,5 meter från spårmitte.

För att uppfylla det maximala inomhusriktvärdet och det ekvivalenta uteplatsriktvärdet krävs en 3 meter hög och 200 meter lång bullerskyddsskärm eller vall. Utan spårnära bullerskydd krävs fasadåtgärder och uteplatsåtgärd för att uppfylla riktvärdena.

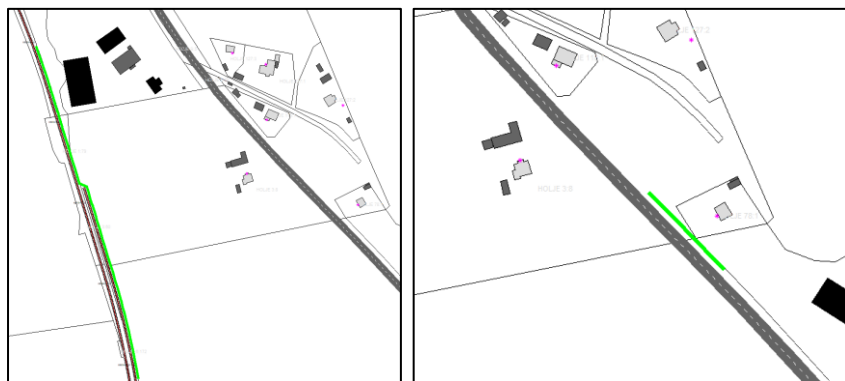
Figur 14. Placering av utredda bullerskyddsskärmar. Grön markering är skärm.

Det är buller från väg 15 som dominerar de ekvivalenta ljudnivåerna vid fastigheterna. Det är därför svårt att uppfylla riktvärdena med en spårnära skärm. En 415 meter lång och 3 meter hög spårnära skärm ger dock minskade maximala ljudnivåer från järnvägen med 3-8 dBA vid byggnaderna.

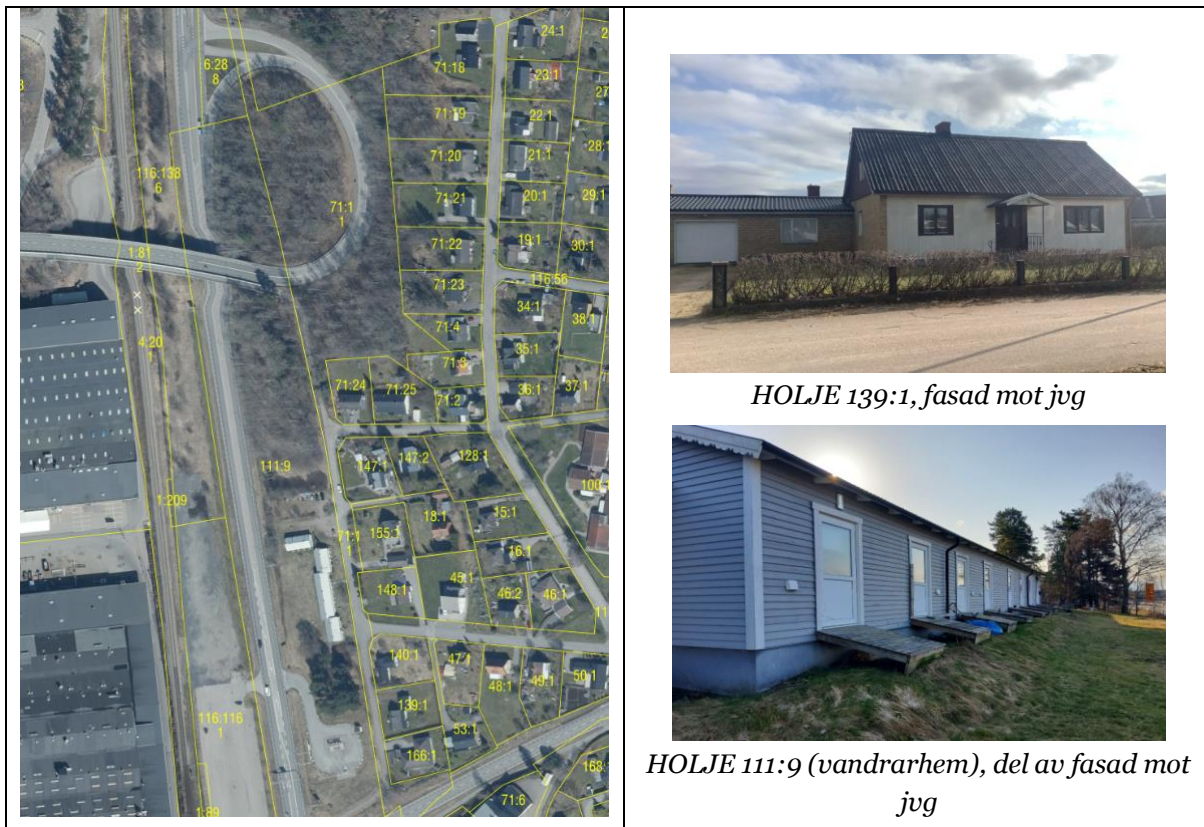
Figur 15. Översikt område vid km 41+700 till 42+100. Fasader mot järnväg för de bullerberörda byggnader där fasadriktvärdet överskrids samt för del av byggnad klassad som vandrarhem.

Sträckan ligger i norra delen av tätorten Olofström. Öster om järnvägen finns ett bostadsområde med villor samt en fastighet som är klassad som hotell/vandrarhem (HOLJE 111:9, byggnaderna närmast väg/järnväg). De bullerberörda fastigheterna i detta område har löpnummer 18 till 59 i *Bilaga 1 – Tabell över bullerberörda*. Se någon av utbredningskartorna, tex. AKO4 för placering av uteplatser.

Det är enbart vid HOLJE 139:1 som fasadriktvärdet överskrids men för 17 stycken byggnader överskrids inomhusriktvärdena. Det är främst det maximala inomhusriktvärdet som överskrids men vid 6 stycken byggnader överskrids det ekvivalenta inomhusriktvärdet, varav vandrarhemmet utgör 4 stycken av dessa byggnader. Vid samtliga av dessa 6 byggnader dominerar buller från vägtrafiken den ekvivalenta ljudnivån. Vid en fastighet, HOLJE 166:1 överskrids det ekvivalenta uteplatsriktvärdet med 1 dBA på grund av vägtrafikbuller från väg 15 och 116. Syftet med en spårnära skärm är alltså främst att minska den maximala ljudnivån från järnvägen.

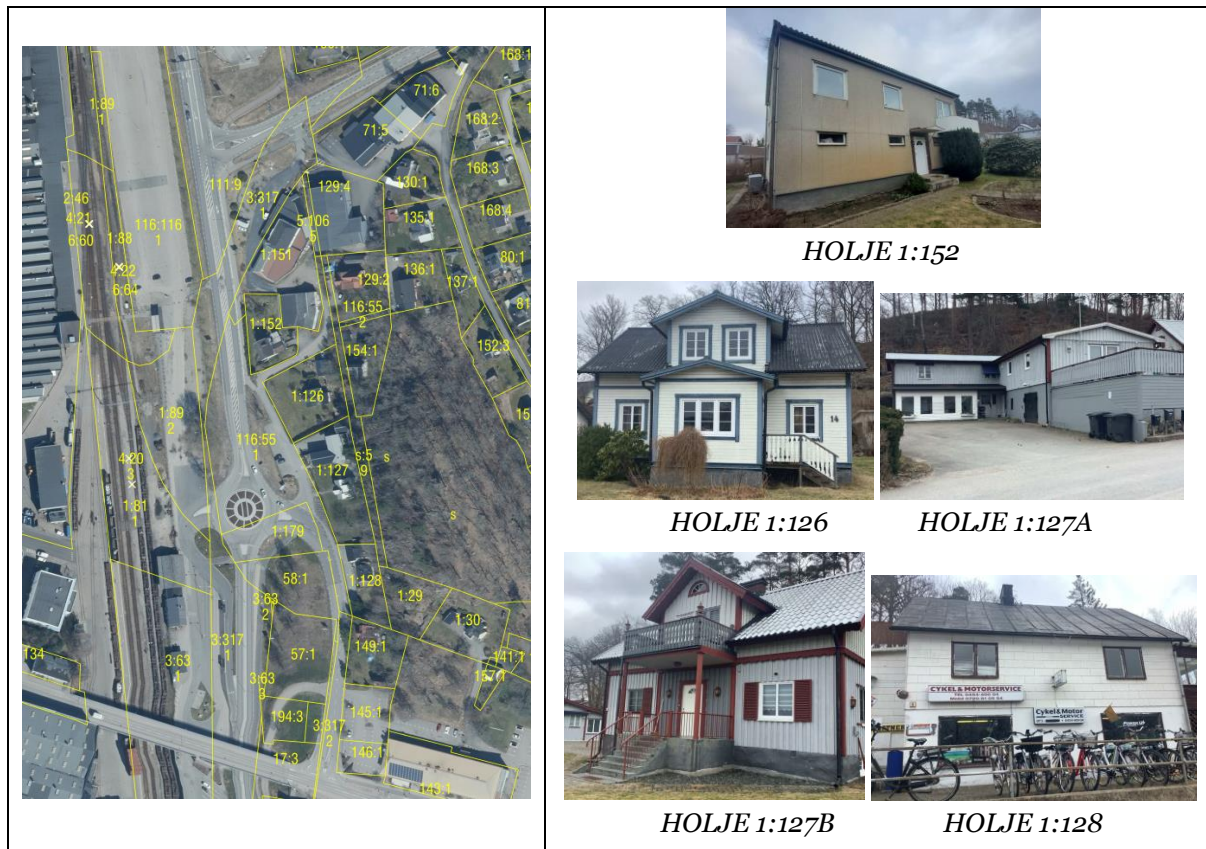
Figur 17. Översikt område vid km 42+200 till 42+500 (den planerade plattformen för resandeutbyte). Fasader mot järnväg för bullerberörda byggnader där fasadriktvärdet överskrids.

Av de bullerberörda byggnaderna i området är det 5 stycken som överskrider fasadriktvärdet  $Leq$  60 dBA. Samtliga av dessa överskrider också något av inomhusriktvärdet. Det finns ytterligare 4 stycken byggnader där inomhusriktvärden överskrids men fasadriktvärdet uppfylls. Samtliga uteplatser uppfyller riktvärdena förutom vid en byggnad, HOLJE 129:2, där det ekvivalenta uteplatsriktvärdet överskrids med 2 dBA.

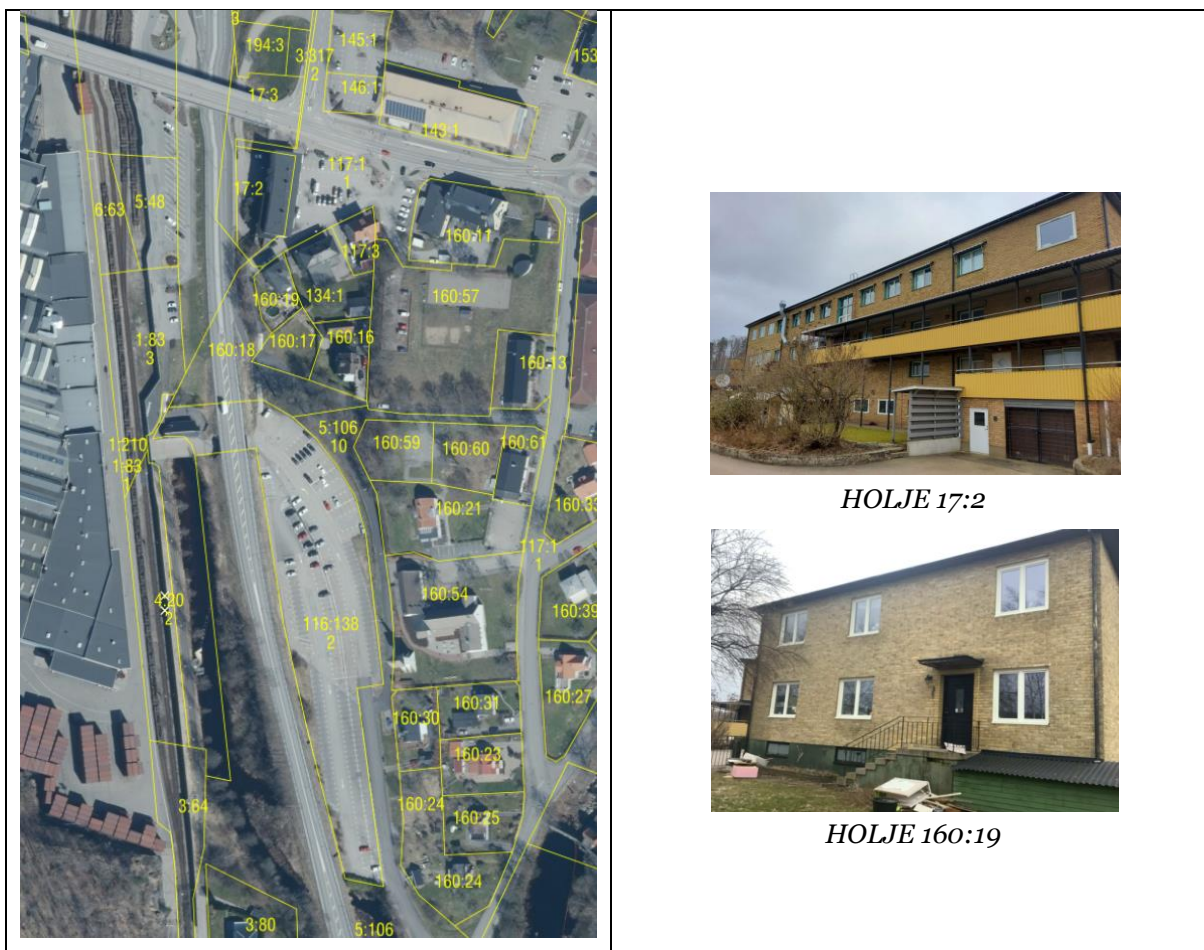
Figur 19. Översikt område vid km 42+500 till 42+900 (förbi Volvo). Fasader mot järnväg för bullerberörda byggnader där fasadriktvärdet överskrids.

Av de bullerberörda byggnaderna i området finns det 2 stycken som överskrider fasadriktvärdet  $L_{eq}$  60 dBA. Båda överskrider också inomhusriktvärdena. Det finns ytterligare 3 stycken byggnader där inomhusriktvärden överskrids men fasadriktvärdet uppfylls. Vid 3 av byggnaderna överskrids det ekvivalenta uteplatsriktvärdet.
