PM Bullerutredning Olofströms bangård, Sydostlänken

Olofströms kommun, Blekinge län

Järnvägsplan

Dokumenttitel: PM Bullerutredning, Olofströms bangård, Sydostlänken

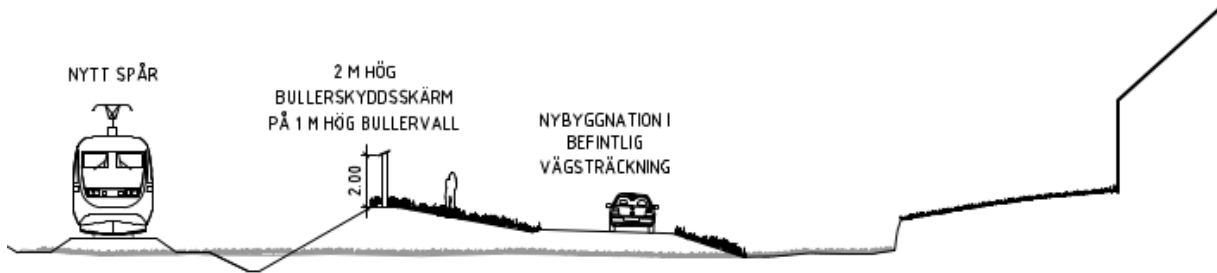
Figur 3. Principskiss över bullerskydd vid km 37+200 till 37+350 (HOLJE 2:643 och 2:593). Totalt 3 meter högt bullerskydd bestående av 1 meter hög vall och 2 meter hög skärm.

Km-tal (cirka)	Beskrivning
37+200 till 37+350	Bullerskyddsvall 1 meter hög (över RÖK) med en 2 meter hög bullerskyddsskärm ovanpå, totalt 130 meter lång uppdelad i två delar (30 + 100 m) med en 3 meter hög och 30 meter lång bullerskyddsskärm mellan. Lutning på vallarna är 1:2.
42+500 till 42+900	3 meter hög (över RÖK) bullerskyddsskärm som utgör Volvos skalskydd för att bibehålla befintlig skärms funktion avseende Volvos verksamhetsbuller. Skärmen är absorberande.

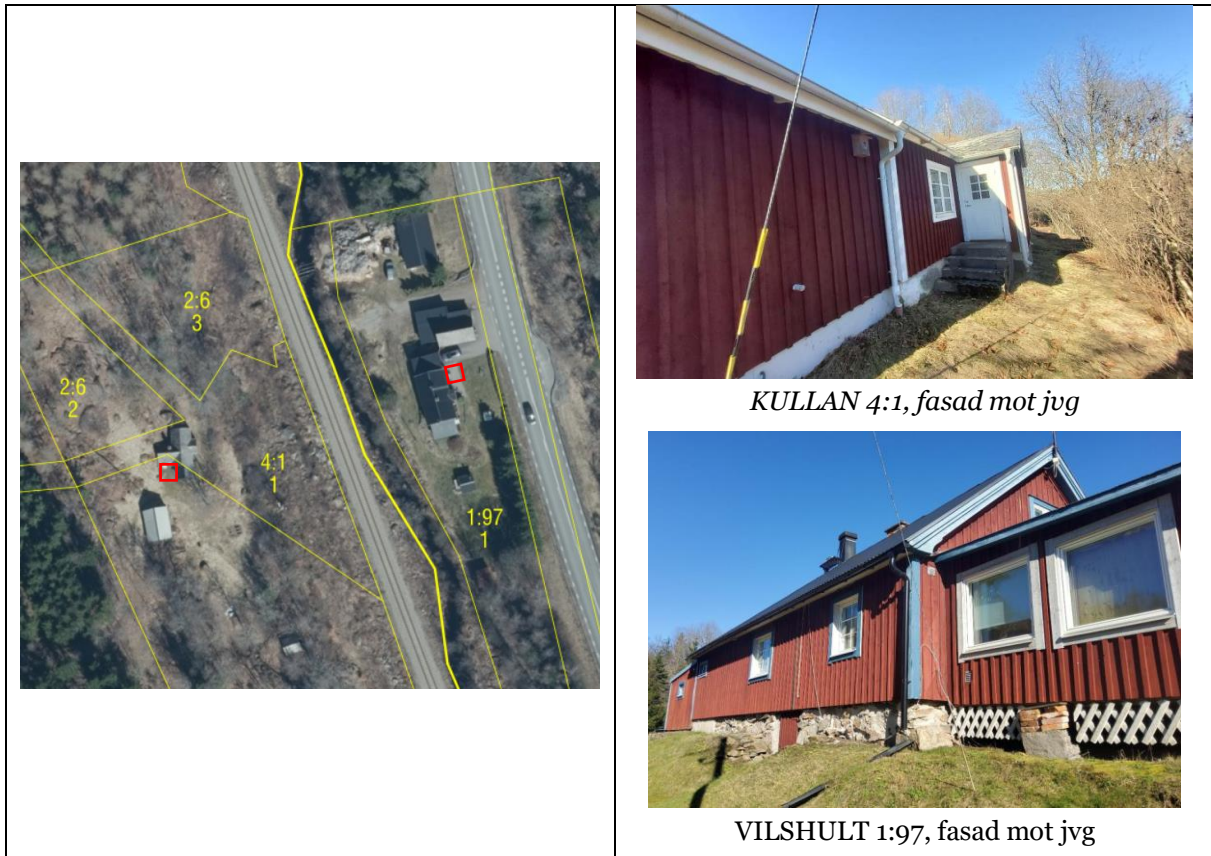
Figur 4. Översiktsbild KULLAN 4:1 och VILSHULT 1:97. Uteplatser markerade med rött.

Vid km 36+300 ligger KULLAN 4:1 och VILSHULT 1:97 på vardera sida om spåret. KULLAN 4:1 är en enplansvilla med medelbra trävägg och tvåglas isolerfönster. Uteplatsen är placerad vid byggnadens sydvästra fasad och skärmas delvis av byggnaden. På andra sidan spåret ligger VILSHULT 1:97 som är en 1,5 plansvilla med bra trävägg och 2+1 ljudfönster. Uteplatsen är placerad vid den östra fasaden. Byggnaderna har löpnummer 1 och 2 i *Bilaga 1 – Tabell över bullerberörda*.

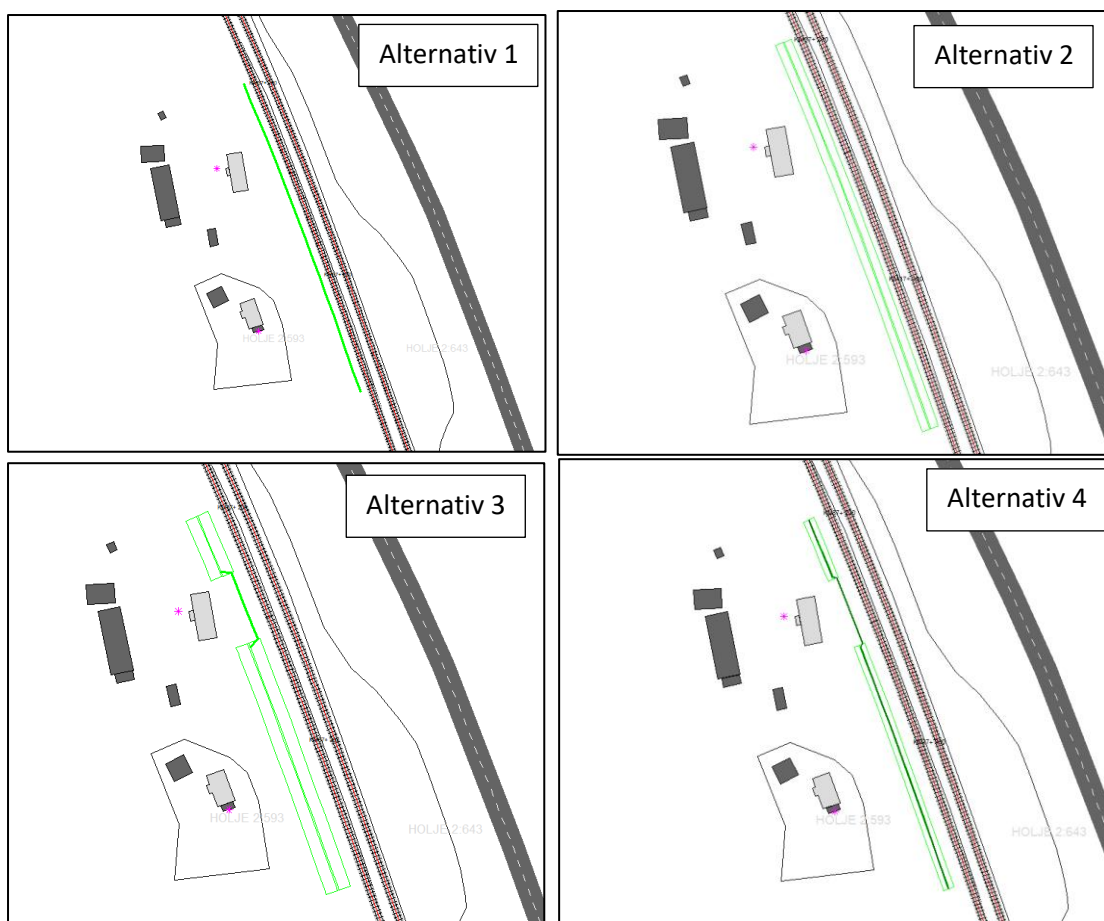
Figur 7. Placering av utredda bullerskydd. Alternativ 1: skärm 5,2 meter från närmaste spårmit. Alternativ 2: vall 1:1 lutning samt vall+skärm 1:2 lutning, start 3,5 meter från närmaste spårmit. Alternativ 3: Vall 1:1,5 lutning med skärm förbi HOLJE 2:643. Alternativ 4: vall med skärm ovanpå samt enbart skärm förbi HOLJE 2:643.

Utredda bullerskydd är placerade enligt figuren nedan. Skärm i alternativ 1 är placerad 5,2 meter från närmaste spårmitt och vallen i alternativ 2 har lutning 1:1 med slänkfoten placerad 3,5 meter från närmaste spårmitt. Ett tredje alternativ har utretts för att minimera markanspråk, se alternativ 3 i figuren nedan. Vid alternativ 3 har hänsyn tagits till ett framtida dike väster om spåren. Detta innebär att skärmen är placerad cirka 7 meter från närmaste spårmitt och att vallkrönet hamnar cirka 12 meter från närmaste spårmitt (1:1,5 lutning). Ett fjärde alternativ minskar markanspråket ytterligare, se alternativ 4 nedan.

För att uppfylla fasadriktvärdet vid båda våningsplanen behövs ett 160 meter långt och 3 meter högt bullerskydd. För att uppfylla fasadriktvärdet vid våning 1 (Avsteg 1) krävs ett 2 meter högt skydd.

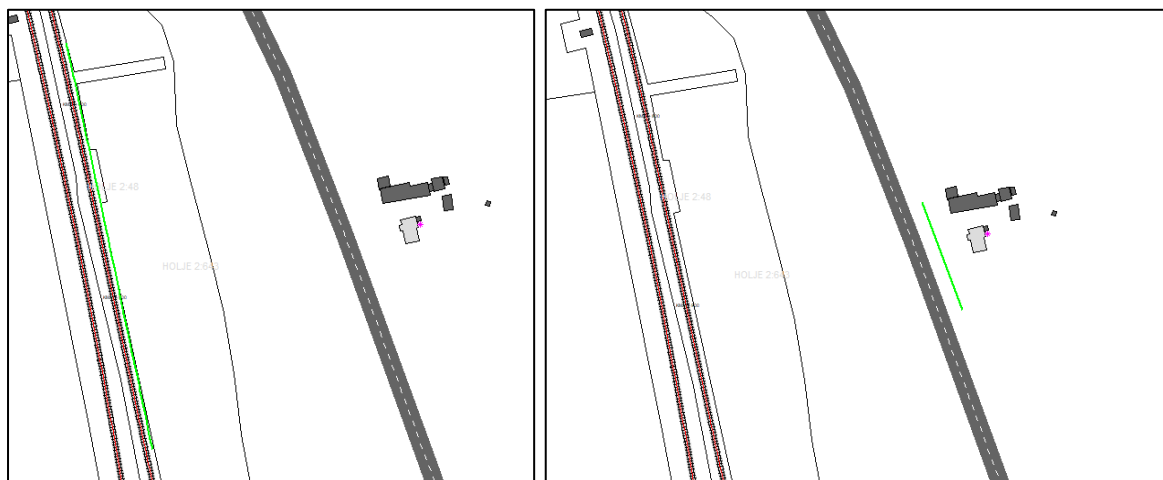
Figur 9. Placering av utredda bullerskydd. Till vänster: spårnära skärm 3,5 meter från spårmittpunkt. Till höger: vägnära skärm, 5 meter från vägkant.

Utredda bullerskydd är placerade enligt figuren nedan. Den spårnära skärmen är placerad 3,5 meter från närmaste spårmittpunkt och den vägnära skärmen är placerad 5 meter från vägkanten.

En spårnära skärm har försumbar effekt på den ekvivalenta ljudnivån vid byggnaden. Skärmen har däremot dämpande effekt för den maximala ljudnivån från järnvägen som minskar med cirka 3 dBA om en 200 meter lång skärm anläggs. För att uppfylla fasadriktvärdet krävs det istället att en 4 meter hög skärm anläggs mellan byggnaden och vägen.

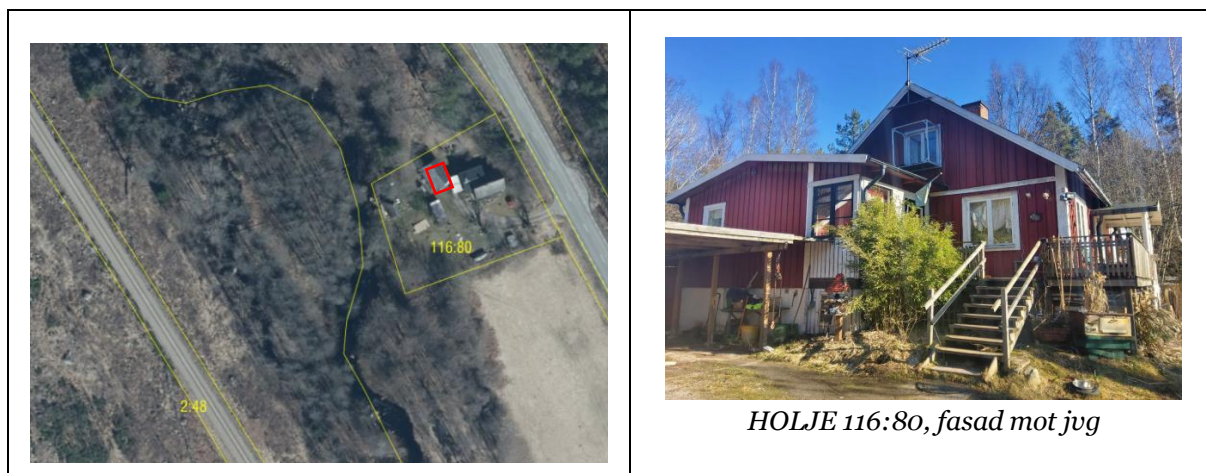
Figur 11. Översiktsbild HOLJE 116:80. Uteplats markerade med rött.

Vid km 38+700 ligger HOLJE 116:80 som är en 1,5-plans villa med medelbra trävägg och kopplade fönster i fasaden mot järnvägen. Övriga fasader, vända mot väg 15, har tidigare blivit åtgärdade av Trafikverket med 2+1 ljudfönster. Uteplatsen ligger väster om byggnaden. Byggnaden har löpnummer 9 i *Bilaga 1 – Tabell över bullerberörda*.

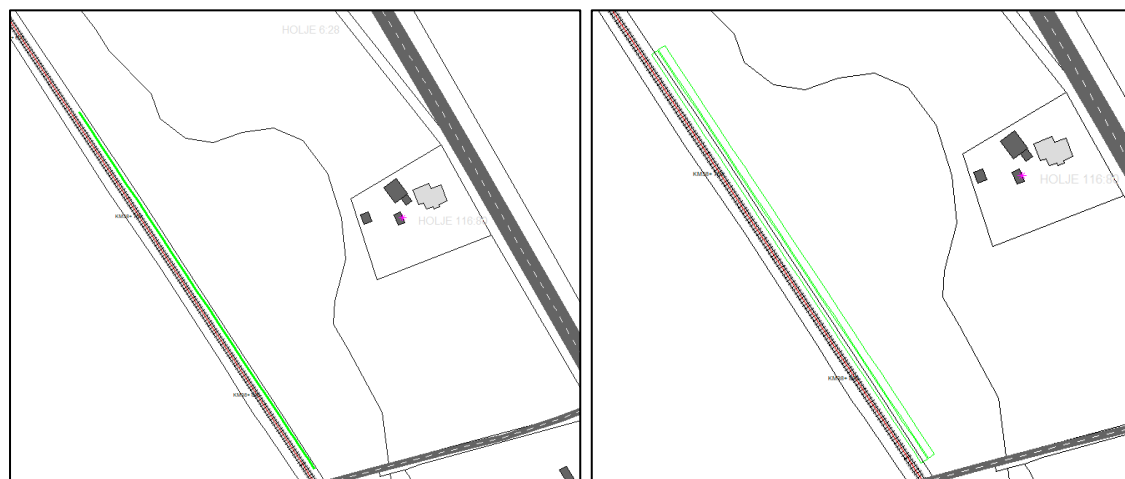
Figur 12. Placering av utredda bullerskydd.

Utredda bullerskydd är placerade enligt figuren nedan. Skärmen och vallens fot är placerad 3,5 meter från spårmittpunkt.

För att uppfylla det maximala inomhusriktvärdet och det ekvivalenta uteplatsriktvärdet krävs en 3 meter hög och 200 meter lång bullerskyddsskärm eller vall. Utan spårnära bullerskydd krävs fasadåtgärder och uteplatsåtgärd för att uppfylla riktvärdena.

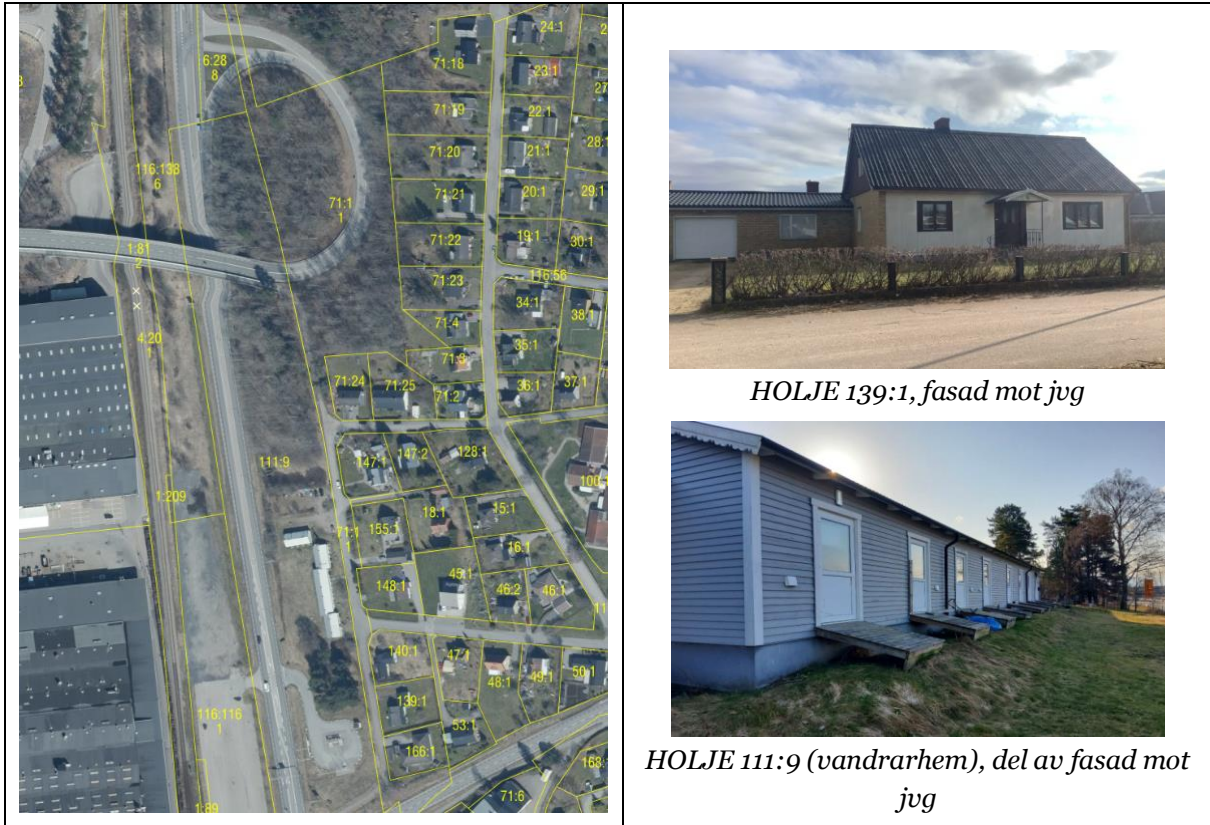
Figur 15. Översikt område vid km 41+700 till 42+100. Fasader mot järnväg för de bullerberörda byggnader där fasadriktvärdet överskrids samt för del av byggnad klassad som vandrarhem.

Sträckan ligger i norra delen av tätorten Olofström. Öster om järnvägen finns ett bostadsområde med villor samt en fastighet som är klassad som hotell/vandrarhem (HOLJE 111:9, byggnaderna närmast väg/järnväg). De bullerberörda fastigheterna i detta område har löpnummer 18 till 59 i *Bilaga 1 – Tabell över bullerberörda*. Se någon av utbredningskartorna, tex. AKO4 för placering av uteplatser.

Det är enbart vid HOLJE 139:1 som fasadriktvärdet överskrids men för 17 stycken byggnader överskrids inomhusriktvärdena. Det är främst det maximala inomhusriktvärdet som överskrids men vid 6 stycken byggnader överskrids det ekvivalenta inomhusriktvärdet, varav vandrarhemmet utgör 4 stycken av dessa byggnader. Vid samtliga av dessa 6 byggnader dominerar buller från vägtrafiken den ekvivalenta ljudnivån. Vid en fastighet, HOLJE 166:1 överskrids det ekvivalenta uteplatsriktvärdet med 1 dBA på grund av vägtrafikbuller från väg 15 och 116. Syftet med en spårnära skärm är alltså främst att minska den maximala ljudnivån från järnvägen.

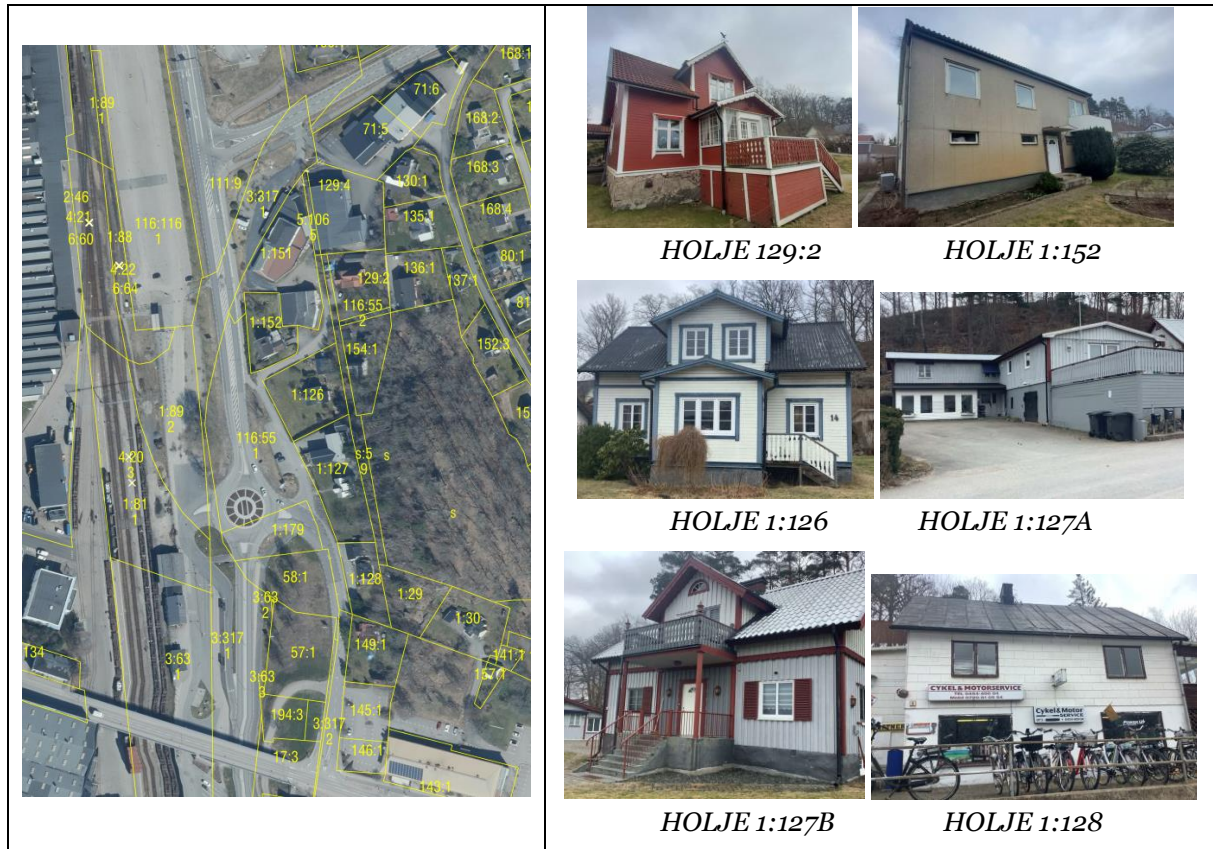
Figur 17. Översikt område vid km 42+200 till 42+500 (den planerade plattformen för resandeutbyte). Fasader mot järnväg för bullerberörda byggnader där fasadriktvärdet överskrids.

Öster om den planerade plattformen för resandeutbyte, i centrala Olofström, ligger en samling bostäder. Det är varierande bebyggelse med en blandning av enplan-, 1,5 plan- och tvåplans villor. De bullerberörda byggnaderna i detta område har löpnummer 60 till 72 i *Bilaga 1 – Tabell över bullerberörda*. Se någon av utbredningskartorna, tex. AKO4 för placering av uteplatser.

Av de bullerberörda byggnaderna i området är det 6 stycken som överskrider fasadriktvärdet L_{eq} 60 dBA. Samtliga av dessa överskrider också något av inomhusriktvärdet. Det finns ytterligare 3 stycken byggnader där inomhusriktvärden överskrids men fasadriktvärdet uppfylls. Samtliga uteplatser uppfyller riktvärdena förutom vid en byggnad, HOLJE 129:2, där det ekvivalenta uteplatsriktvärdet överskrids med 2 dBA.

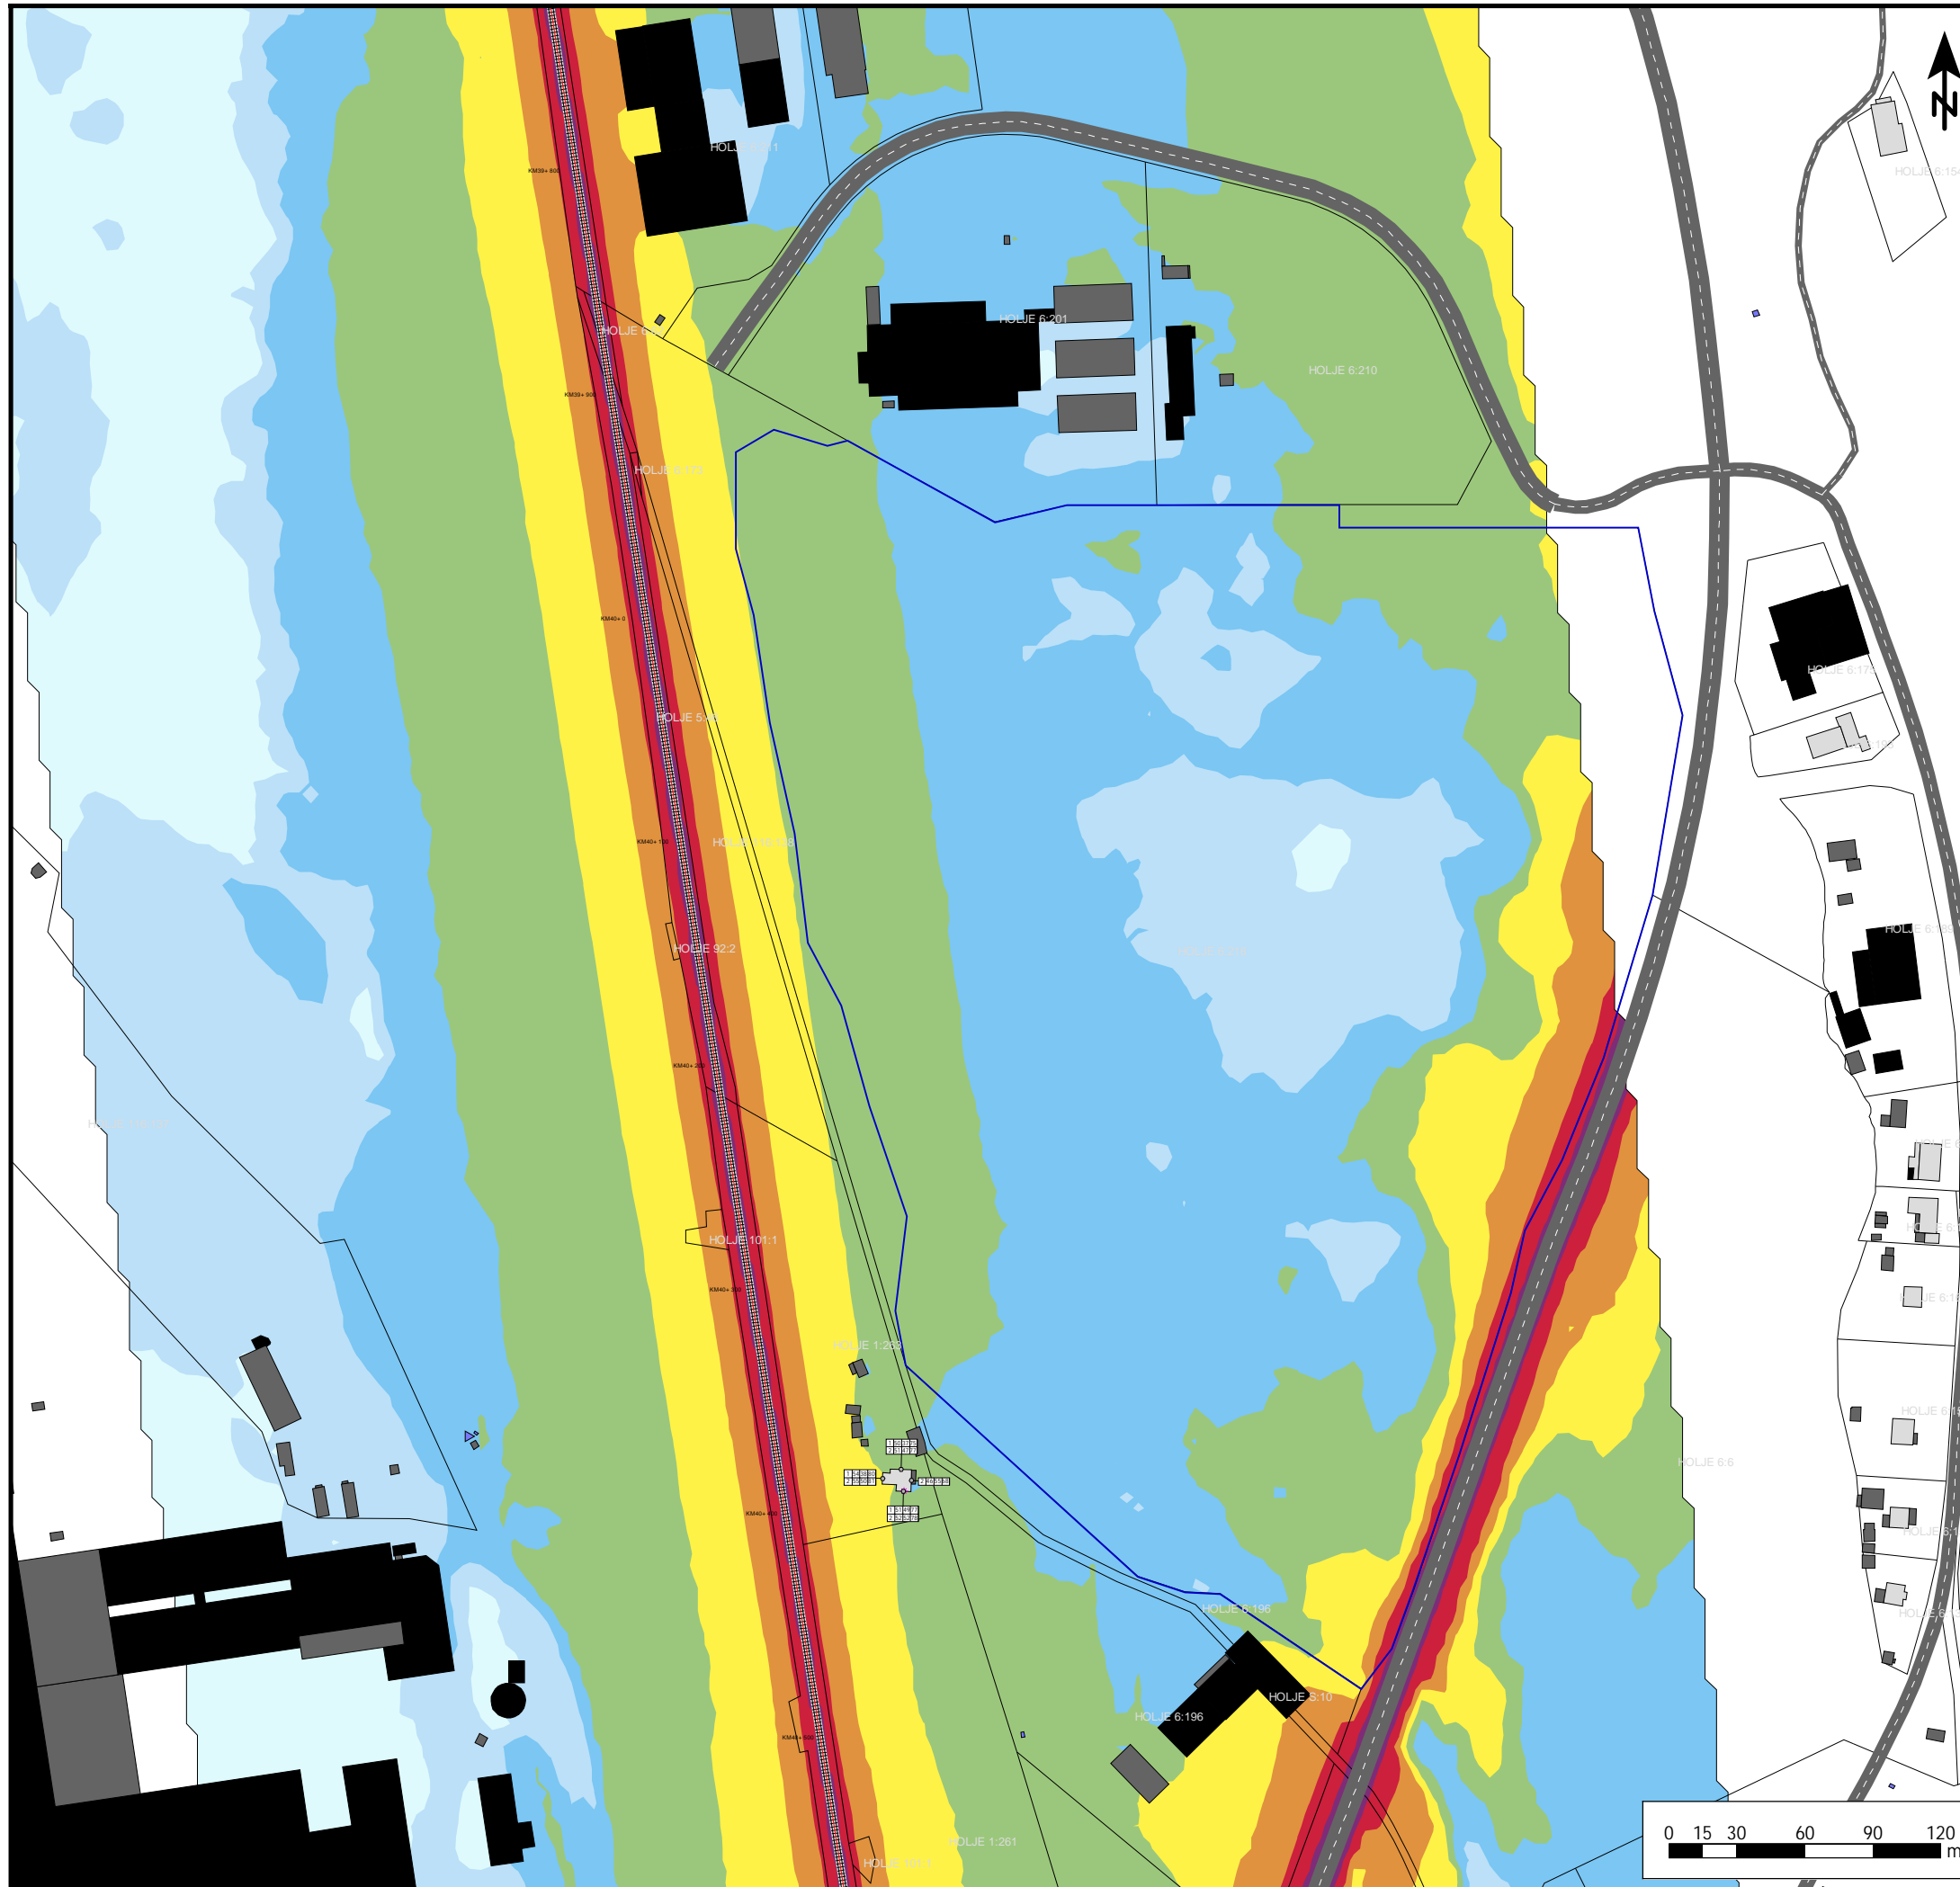
BILAGA
AK02-1-5

Ekvivalent ljudnivå
2 m (över mark), dBA

Tabellerade fasadjudnivåer är frifältsvärden och avläses
"Våning / Leq / Lmax väg / Lmax järnväg".

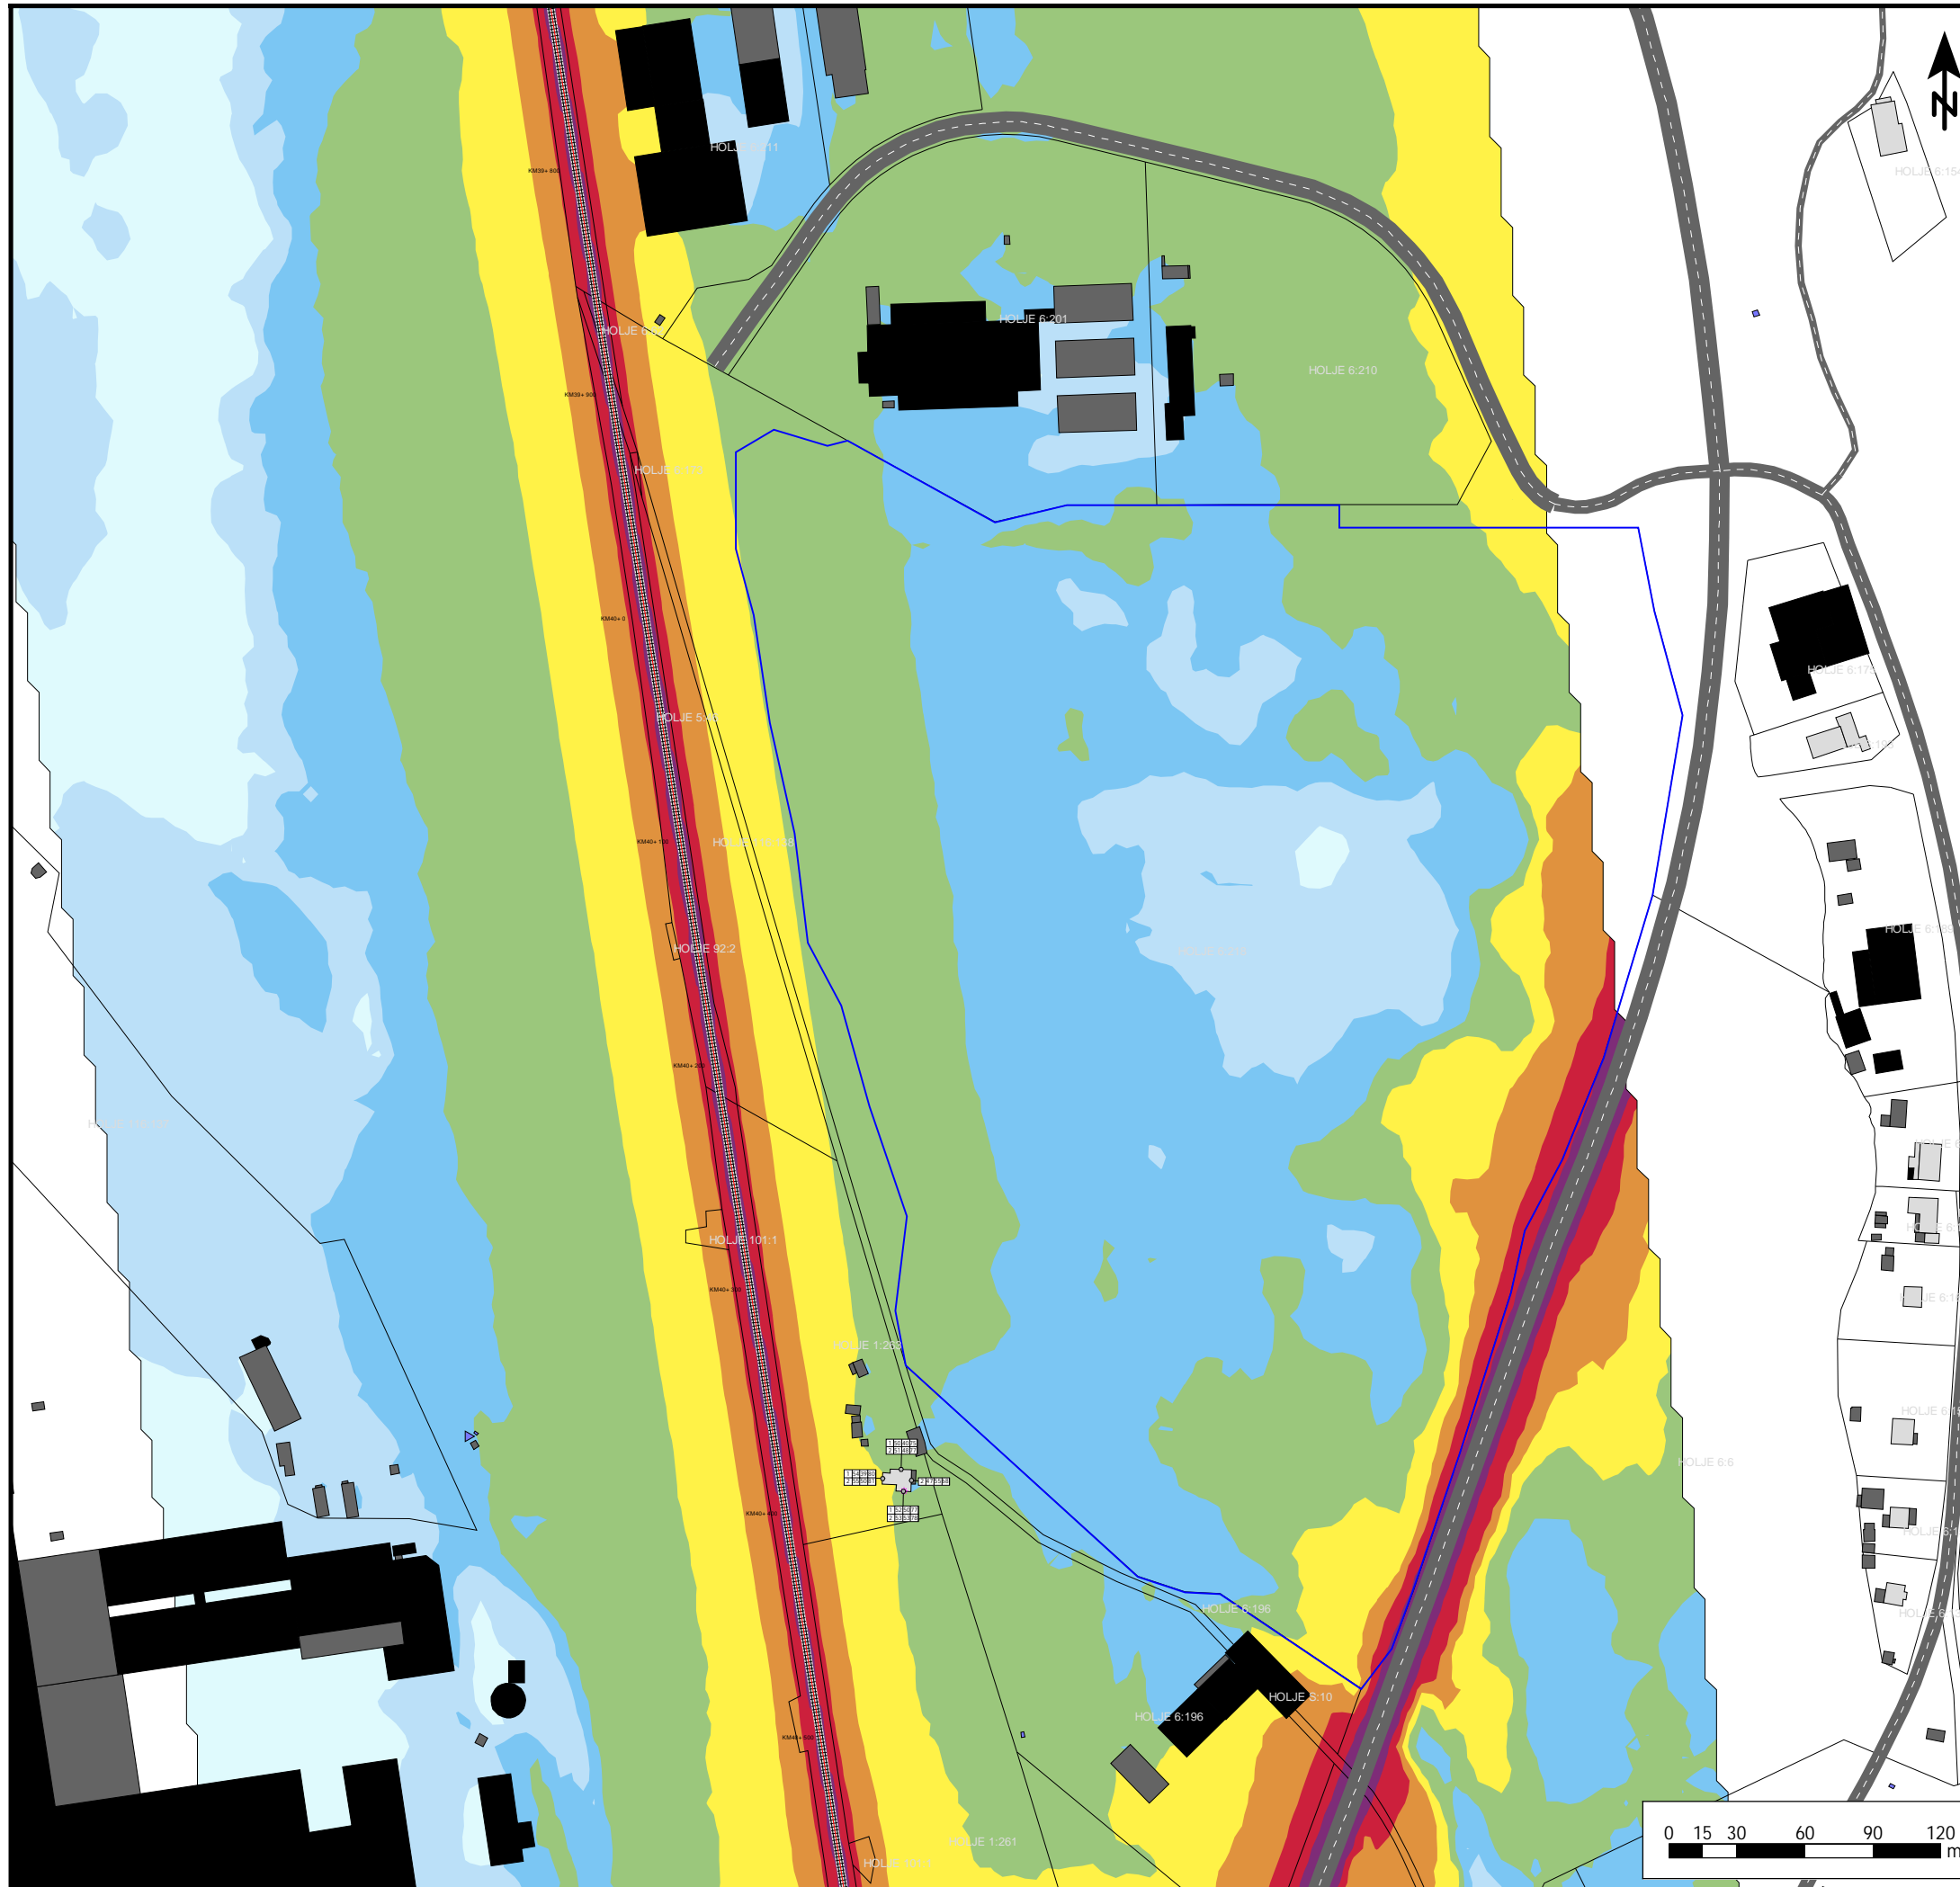
AK03-1-4

Ekvivalent ljudnivå
2 m (över mark), dBA

Tabellerade fasadjudnivåer är frifältsvärden och avläses
"Våning / Leq / Lmax väg / Lmax järnväg".
