# PM Bullerutredning Olofströms bangård, Sydostlänken

Olofströms kommun, Blekinge län

Järnvägsplan

Dokumenttitel: PM Bullerutredning, Olofströms bangård, Sydostlänken

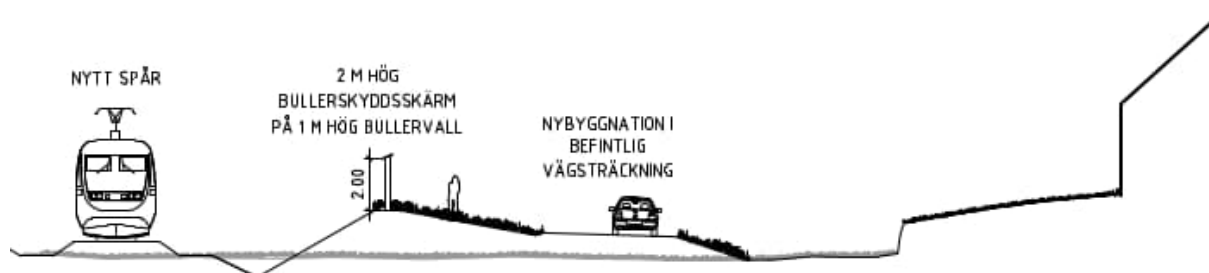
Figur 3. Principskiss över bullerskydd vid km 37+200 till 37+350 (HOLJE 2:643 och 2:593). Totalt 3 meter högt bullerskydd bestående av 1 meter hög vall och 2 meter hög skärm.

| Km-tal (cirka) | Beskrivning |
|---|---|
| 37+200 till<br>37+350 | Bullerskyddsvall 1 meter hög (över RÖK) med en 2 meter hög bullerskyddsskärm ovanpå, totalt 130 meter lång uppdelad i två delar (30 + 100 m) med en 3 meter hög och 30 meter lång bullerskyddsskärm mellan. Lutning på vallarna är 1:2. |

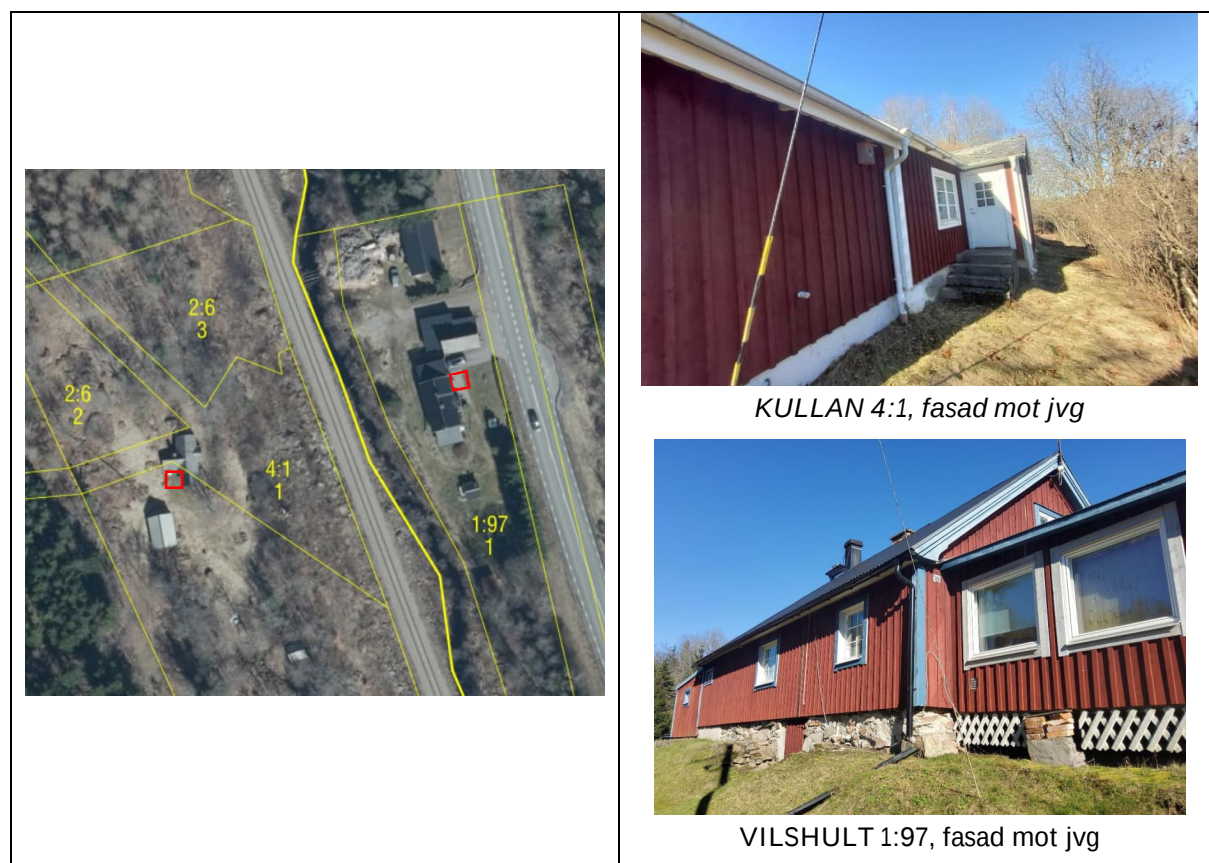
Figur 4. Översiktsbild KULLAN 4:1 och VILSHULT 1:97. Uteplatser markerade med rött.

Vid km 36+300 ligger KULLAN 4:1 och VILSHULT 1:97 på vardera sida om spåret. KULLAN 4:1 är en enplansvilla med medelbra trävägg och tvåglas isolerfönster. Uteplatsen är placerad vid byggnadens sydvästra fasad och skärmas delvis av byggnaden. På andra sidan spåret ligger VILSHULT 1:97 som är en 1,5 plansvilla med bra trävägg och 2+1 ljudfönster. Uteplatsen är placerad vid den östra fasaden. Byggnaderna har löpnummer 1 och 2 i *Bilaga 1 – Tabell över bullerberörda*.

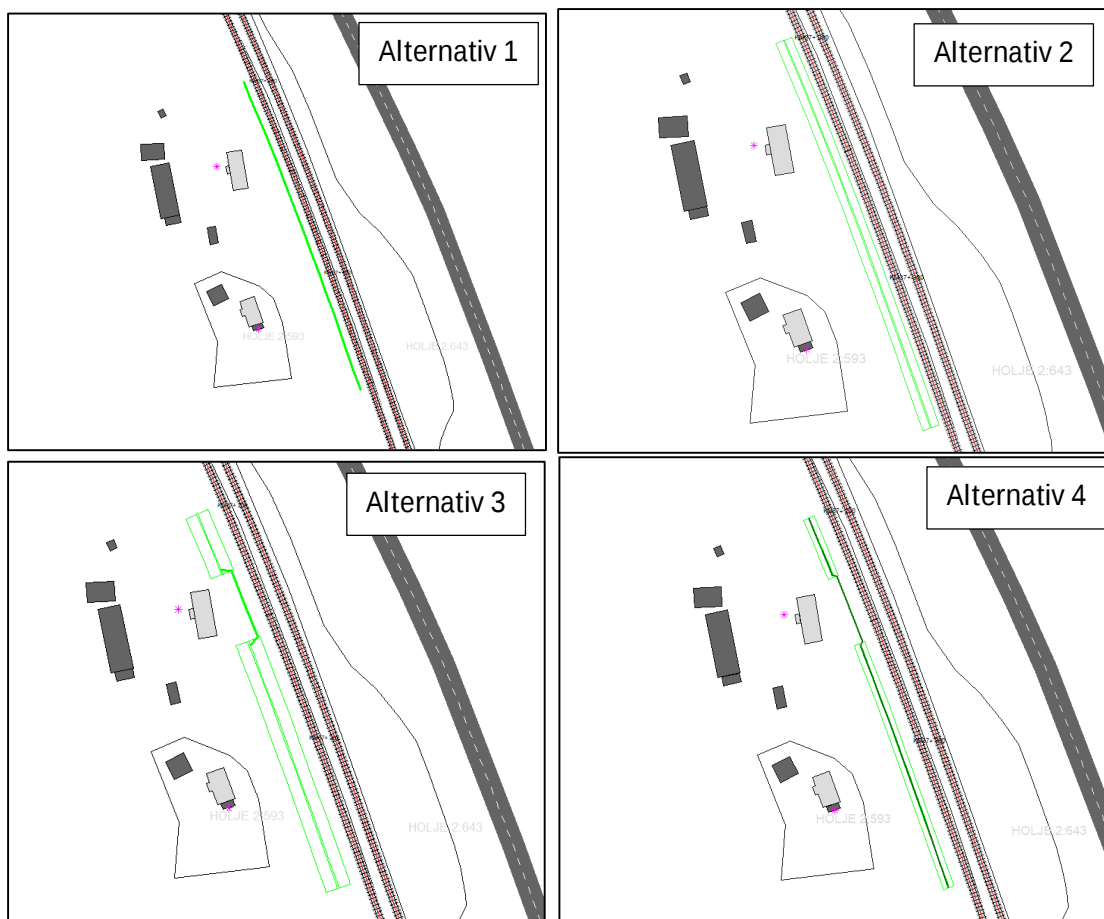
Figur 7. Placering av utredda bullerskydd. Alternativ 1: skärm 5,2 meter från närmaste spårmit. Alternativ 2: vall 1:1 lutning samt vall+skärm 1:2 lutning, start 3,5 meter från närmaste spårmit. Alternativ 3: Vall 1:1,5 lutning med skärm förbi HOLJE 2:643. Alternativ 4: vall med skärm ovanpå samt enbart skärm förbi HOLJE 2:643.

Utredda bullerskydd är placerade enligt figuren nedan. Skärm i alternativ 1 är placerad 5,2 meter från närmaste spårmitt och vällen i alternativ 2 har lutning 1:1 med släntfoten placerad 3,5 meter från närmaste spårmitt. Ett tredje alternativ har utretts för att minimera markanspråk, se alternativ 3 i figuren nedan. Vid alternativ 3 har hänsyn tagits till ett framtida dike väster om spåren. Detta innebär att skärmen är placerad cirka 7 meter från närmaste spårmitt och att vallkrönet hamnar cirka 12 meter från närmaste spårmitt (1:1,5 lutning). Ett fjärde alternativ minskar markanspråket ytterligare, se alternativ 4 nedan.

För att uppfylla fasadriktvärdet vid båda våningsplanen behövs ett 160 meter långt och 3 meter högt bullerskydd. För att uppfylla fasadriktvärdet vid våning 1 (Avsteg 1) krävs ett 2 meter högt skydd.

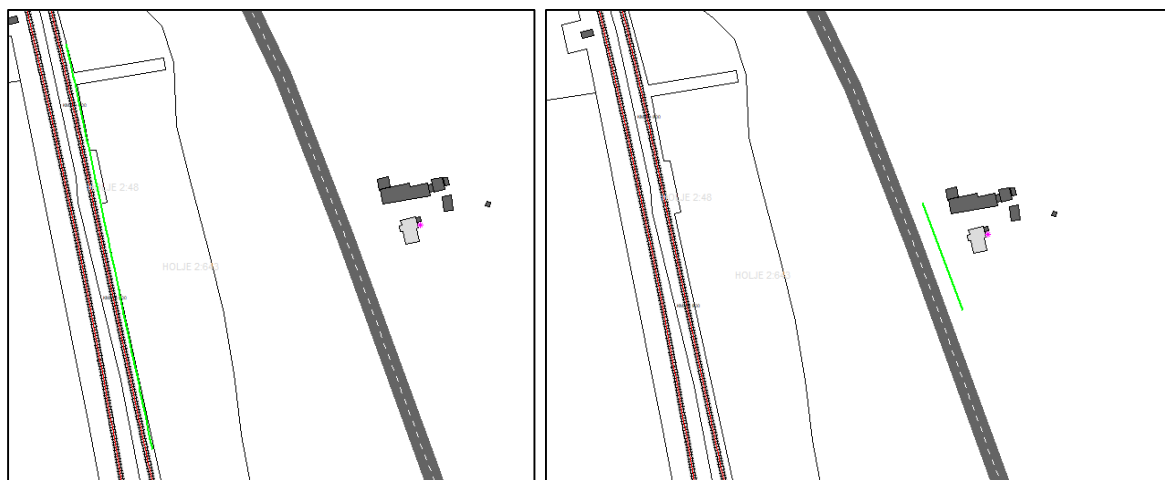
Figur 9. Placering av utredda bullerskydd. Till vänster: spårnära skärm 3,5 meter från spårmitt. Till höger: vägnära skärm, 5 meter från vägkant.

Utredda bullerskydd är placerade enligt figuren nedan. Den spårnära skärmen är placerad 3,5 m meter från närmaste spårmitt och den vägnära skärmen är placerad 5 meter från vägkanten.

En spårnära skärm har försumbar effekt på den ekvivalenta ljudnivån vid byggnaden. Skärmen har däremot dämpande effekt för den maximala ljudnivån från järnvägen som minskar med cirka 3 dBA om en 200 meter lång skärm anläggs. För att uppfylla fasadriktvärdet krävs det istället att en 4 meter hög skärm anläggs mellan byggnaden och vägen.

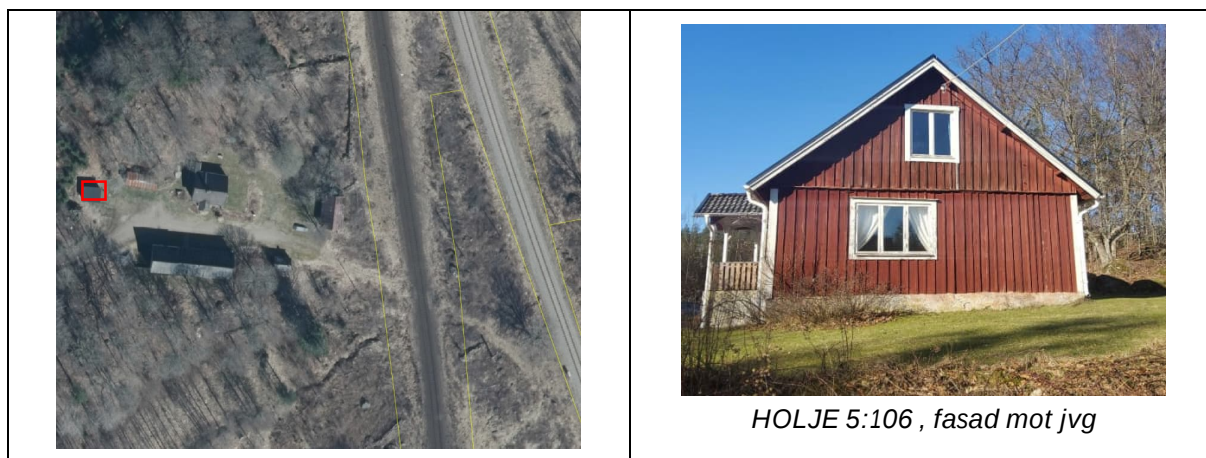
Figur 10. Översiktsbild HOLJE 5:106. Uteplats markerade med rött.

Vid km 38+100 ligger HOLJE 5:106 som är en 1,5-plans villa med medelbra trävägg och kopplade fönster. Uteplatsen är placerad väster om byggnaden. Byggnaden har löpnummer 7 i *Bilaga 1 – Tabell över bullerberörda*.

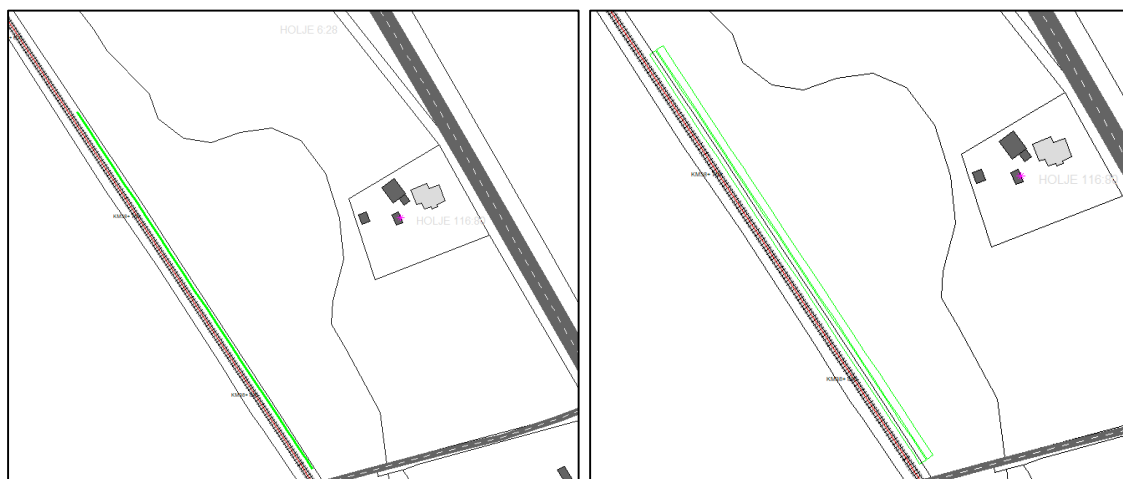
Figur 12. Placering av utredda bullerskydd.

Utredda bullerskydd är placerade enligt figuren nedan. Skärmen och vallens fot är placerad 3,5 meter från spårmitt.

För att uppfylla det maximala inomhusriktvärdet och det ekvivalenta uteplatsriktvärdet krävs en 3 meter hög och 200 meter lång bullerskyddsskärm eller vall. Utan spårnära bullerskydd krävs fasadåtgärder och uteplatsåtgärd för att uppfylla riktvärdena.

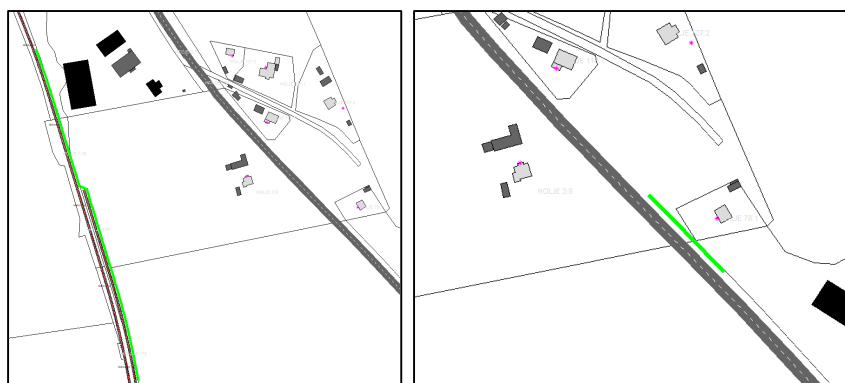
Figur 14. Placering av utredda bullerskyddsskärmar. Grön markering är skärm.

Placering av utredda skärmalternativ visas i figuren nedan.

Det är buller från väg 15 som dominerar de ekvivalenta ljudnivåerna vid fastigheterna. Det är därför svårt att uppfylla riktvärdena med en spårnära skärm. En 415 meter lång och 3 meter hög spårnära skärm ger dock minskade maximala ljudnivåer från järnvägen med 3-8 dBA vid byggnaderna.

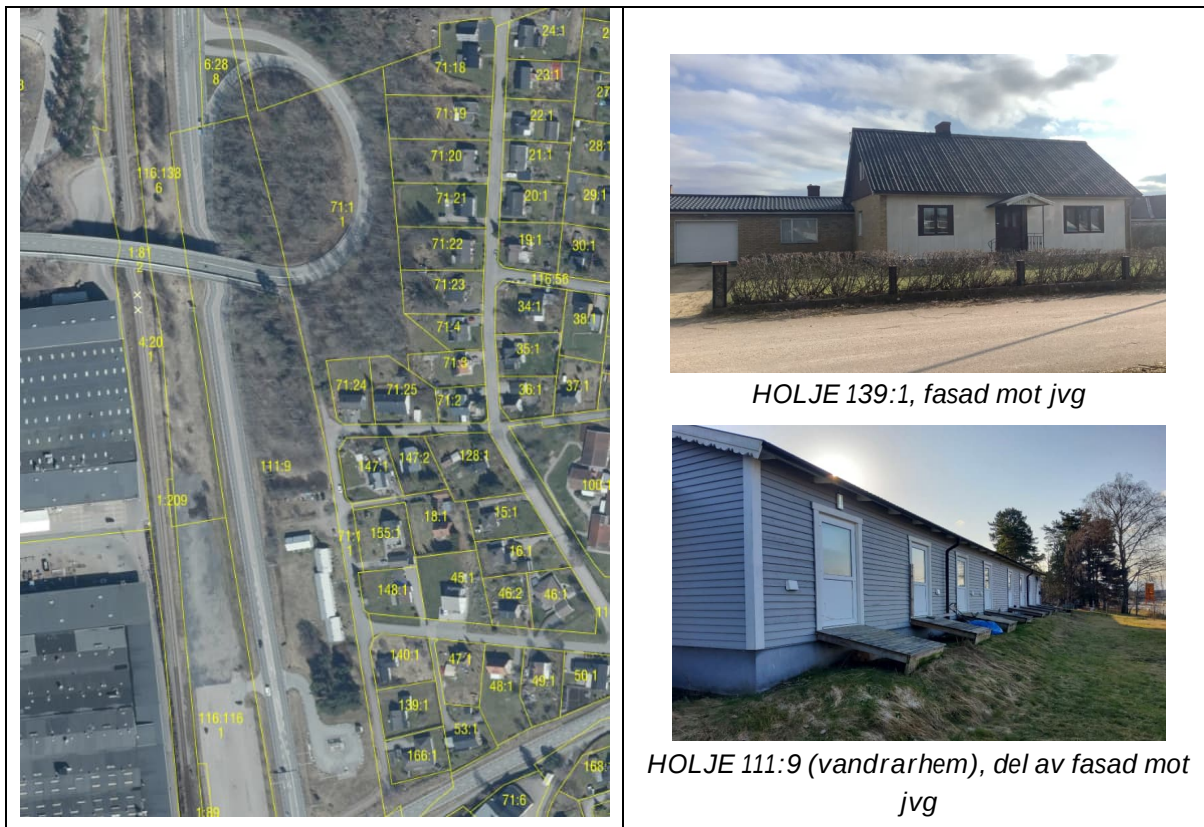
Figur 15. Översikt område vid km 41+700 till 42+100. Fasader mot järnväg för de bullerberörda byggnader där fasadriktvärdet överskrids samt för del av byggnad klassad som vandrarhem.

Sträckan ligger i norra delen av tätorten Olofström. Öster om järnvägen finns ett bostadsområde med villor samt en fastighet som är klassad som hotell/vandrarhem (HOLJE 111:9, byggnaderna närmast väg/järnväg). De bullerberörda fastigheterna i detta område har löpnummer 18 till 59 i *Bilaga 1 – Tabell över bullerberörda*. Se någon av utbredningskartorna, tex. AK04 för placering av uteplatser.

Det är enbart vid HOLJE 139:1 som fasadriktvärdet överskrids men för 17 stycken byggnader överskrids inomhusriktvärdena. Det är främst det maximala inomhusriktvärdet som överskrids men vid 6 stycken byggnader överskrids det ekvivalenta inomhusriktvärdet, varav vandrarhemmet utgör 4 stycken av dessa byggnader. Vid samtliga av dessa 6 byggnader dominerar buller från vägtrafiken den ekvivalenta ljudnivån. Vid en fastighet, HOLJE 166:1 överskrids det ekvivalenta uteplatsriktvärdet med 1 dBA på grund av vägtrafikbuller från väg 15 och 116. Syftet med en spårnära skärm är alltså främst att minska den maximala ljudnivån från järnvägen.

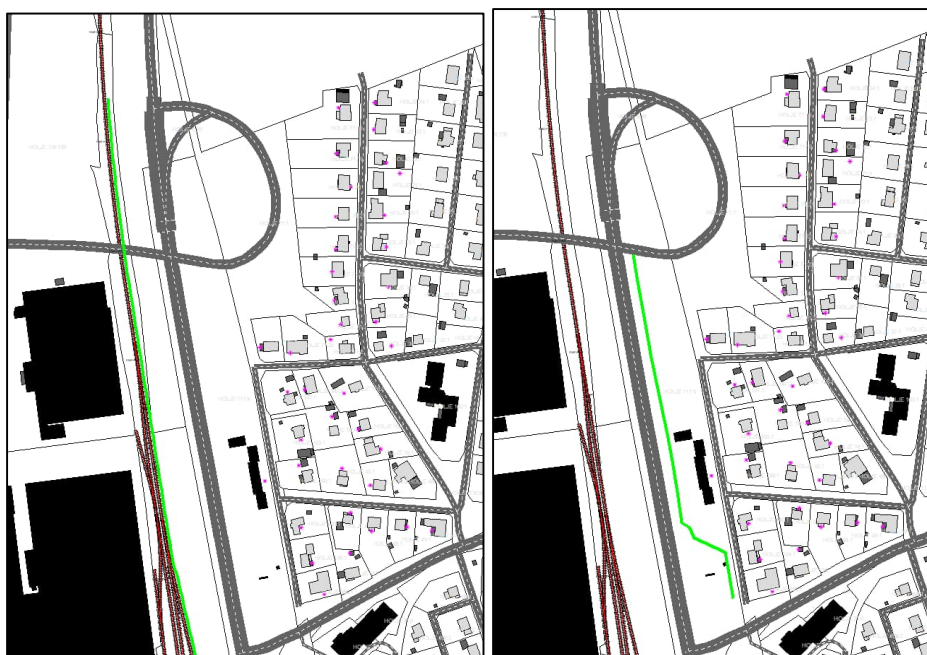
Figur 16. Placering av utredda skärmalternativ. Grön markering är skärm. Till vänster: Spårnära skärm 3,5 meter från spårmit. Till höger: Skärm mellan byggnader och väg.

Placering av utredda källnära bullerskyddsåtgärder visas i figuren nedan.

En 515 meter lång och 3 meter hög spårnära skärm har ingen/liten effekt på den ekvivalenta ljudnivån vid byggnadernas fasad då buller från väg 15 dominerar. Skärmen medför dock att den maximala ljudnivån minskar så att inomhusriktvärdet uppfylls vid 9 byggnader där det tidigare överskreds. För att minska den maximala ljudnivån så att riktvärdet uppfylls vid samtliga byggnader krävs höga skärmar, över 5 meter.

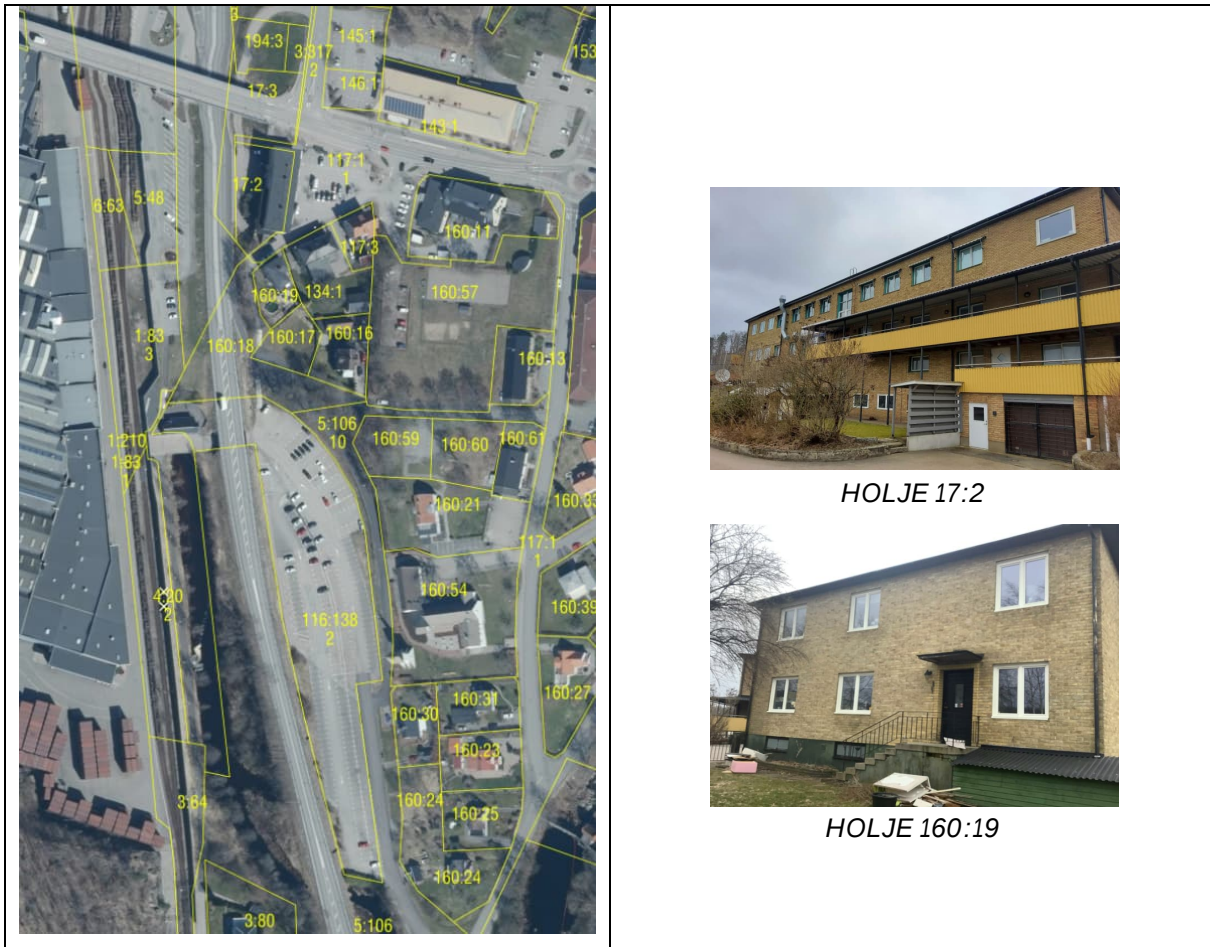
På den östra sidan av järnvägen ligger en blandning av flerbostäder, villor, verksamheter, församling och en skola. Byggnaderna har löpnummer 73 till 86 i *Bilaga 1 – Tabell över bullerberörda*. Se någon av utbredningskartorna, tex. AK04 för placering av uteplatser.

Av de bullerberörda byggnaderna i området finns det 2 stycken som överskrider fasadriktvärdet  $L_{eq}$  60 dBA. Båda överskrider också inomhusriktvärdena. Det finns ytterligare 3 stycken byggnader där inomhusriktvärden överskrids men fasadriktvärdet uppfylls. Vid 3 av byggnaderna överskrids det ekvivalenta uteplatsriktvärdet.
