PM 4 - STÖRNINGSKÄNSLIGHET

UPPDRAGSNAMN
ÅVS E4 Jönköping

Syfte med PM4 är att beskriva störningskänsligheten längs den studerade vägsträckan. Med störningskänslighet menas i vilken utsträckning framkomligheten påverkas av olika händelser som trafikolyckor, mindre

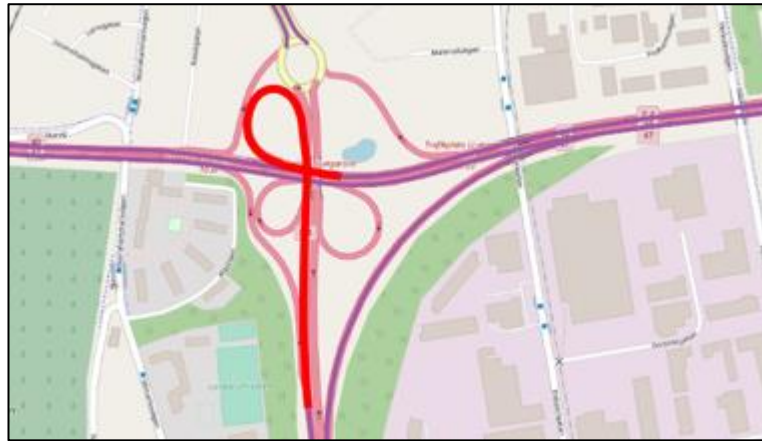
Figur 11. Mätsträckan för trafikplats Ljungarum i södergående riktning markerat i rött. Sträckan innebär en kraftig kurva.

Skillnaderna i hastighet vid trafikplats Ljungarum i norrgående jämfört med södergående riktning beror till stor del på utformningen. Trafiken i södergående riktning tvingas göra en kraftig sväng genom trafikplatsen och även vid fritt flöde går det inte att hålla den skyltade hastigheten genom kurvan. För den norrgående trafiken är kurvan betydligt flackare. Den svårare geometrin i södergående riktning kräver antagligen kraftigare inbromsningar vilket leder till större variationer i hastighet och därmed det "taggiga" mönstret i figur 9. Därtill verkar trafiken vara större generellt i de södergående sträckorna. I figur 11 och 12 visas de tillhörande mätsträckorna för medelhastigheterna i figur 9 och 10.

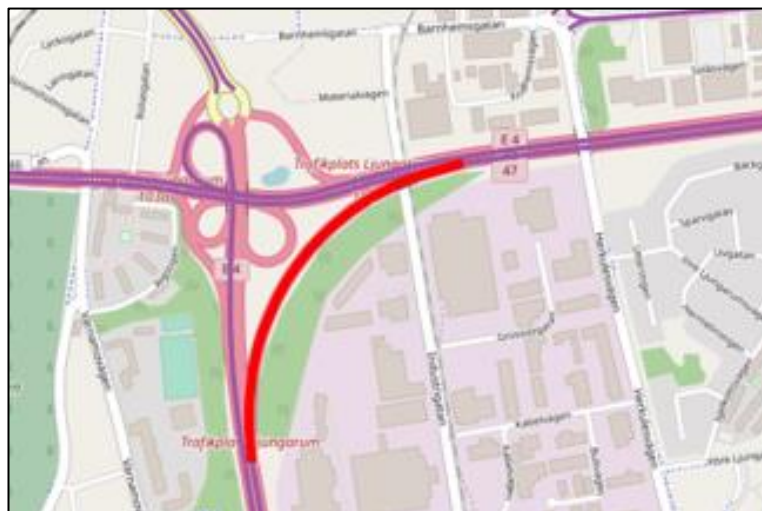
Figur 12. Mätsträckan för trafikplats Ljungarum i norrgående riktning markerat i rött. Sträckan innebär en enklare kurva.

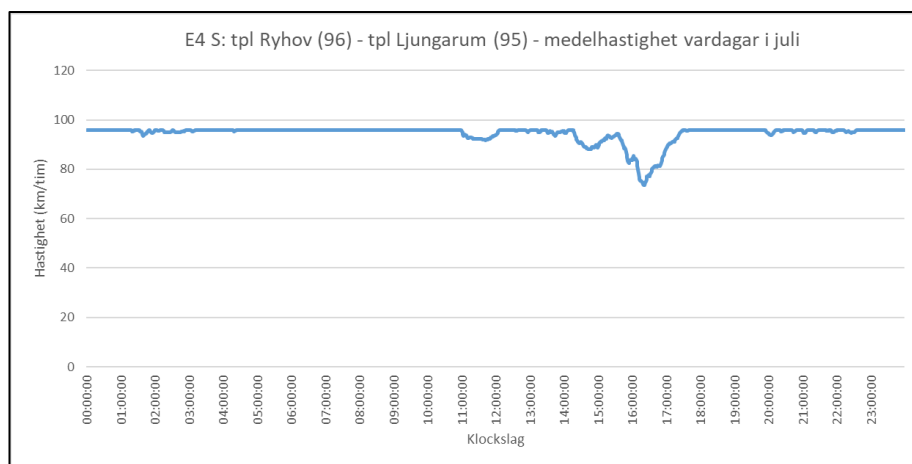
Figur 21. medelhastighet på sträckan mellan Trafikplats Ryhov och Ljungarum i juli.

I figur 20 och 21 visas en jämförelse av två mätsträckor mellan trafikplats Ryhov och Ljungarum i södergående riktning. Hastigheten på denna sträcka går ner betydligt under eftermiddagen i maj (figur 20). Om motsvarande analys görs för juli (figur 21) är hastighetssänkningen betydligt mindre omfattande, även om mönstret är liknande. En skillnad är dock att rusningstimmen verkar vara mer utspridd i juli än under maj. Det beror troligen på att det inte förekommer lika mycket arbetspendling och istället mer semestertrafik och annat fritidsresande som visar ett annat mönster än arbetspendling.

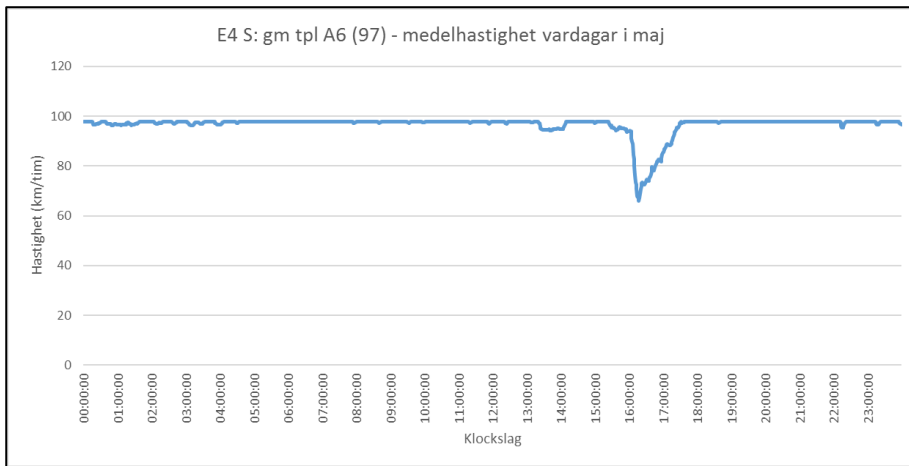
Figur 22. Medelhastighet på sträckan förbi trafikplats A6 under maj.

I figur 22 och 23 visas sträckan förbi trafikplats A6 under maj jämfört med vecka 44. Hastighetssänkningen under eftermiddagen förekommer tydligt under båda perioderna men under vecka 44 är det en betydligt kortare dipp och därefter återgår hastigheten till mellan 80–100 km/tim. Generellt förbättras situationen mellan trafikplats Ekhagen och A6 under vecka 44, men längre västerut mellan trafikplats Ryhov och Ljungarum sjunker hastigheten även under vecka 44 (figur 24 och 25).

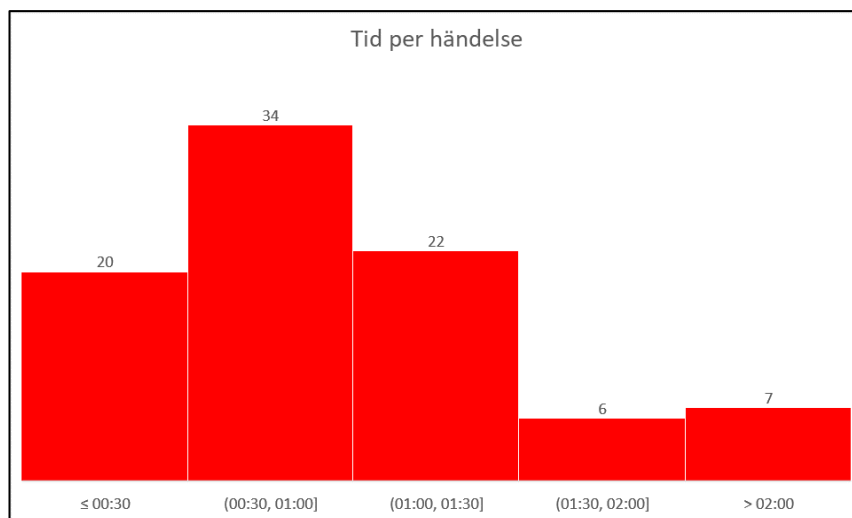
Figur 31. Tid per händelse från det att den registrerats till att den räknats som avklarad.

I figur 31 visas hur länge händelserna har pågått som påverkar framkomligheten. Den vanligaste händelsen pågår mellan 30 minuter och en timme över hälften av alla händelser är avklarade inom en timme.
