## PM Risk

Västra stambanan, Göteborg-Skövde

# Vändspår Floda/Lerum, delen Lerum

Järnvägsplan, 2019-01-10

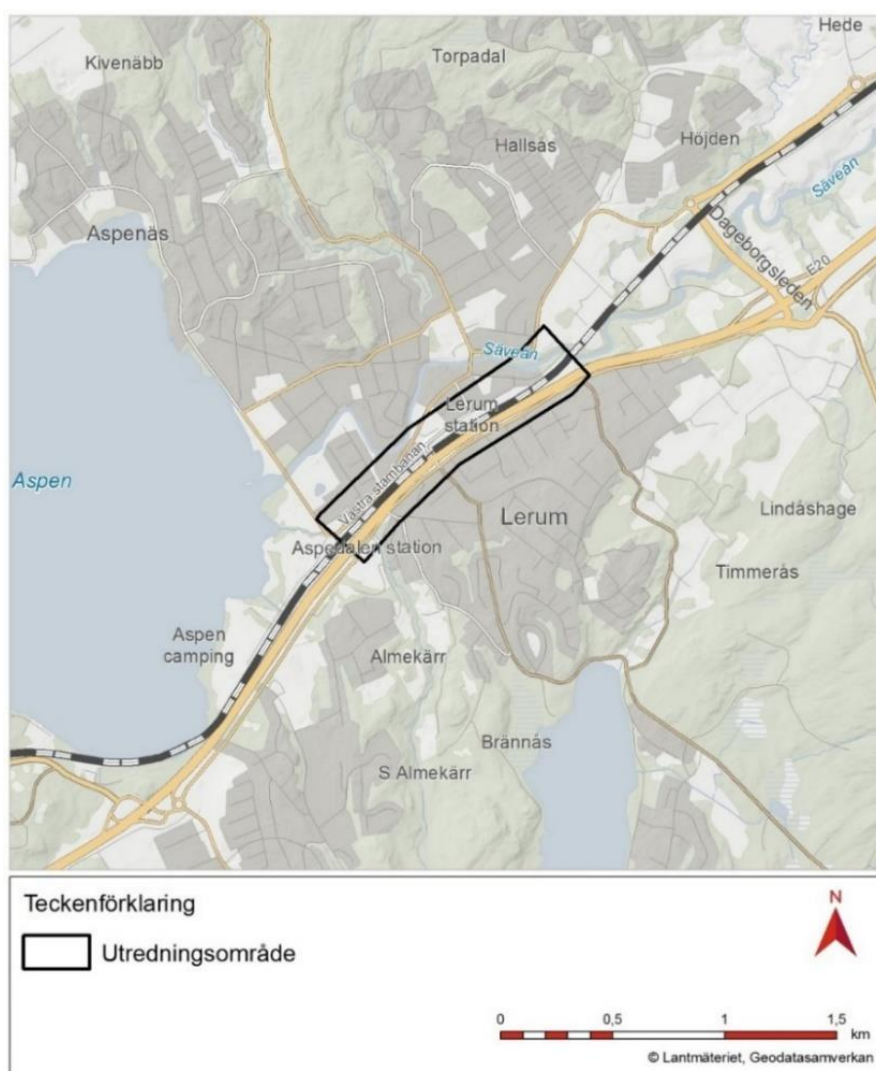
Figur 2 Utredningsområde för detta PM.

De händelser som beaktas i denna rapport har i allmänhet en liten utbredning varför de inte bedöms ha någon påverkan utanför det område som benämns som utredningsområde och som finns redovisat i Figur 2.

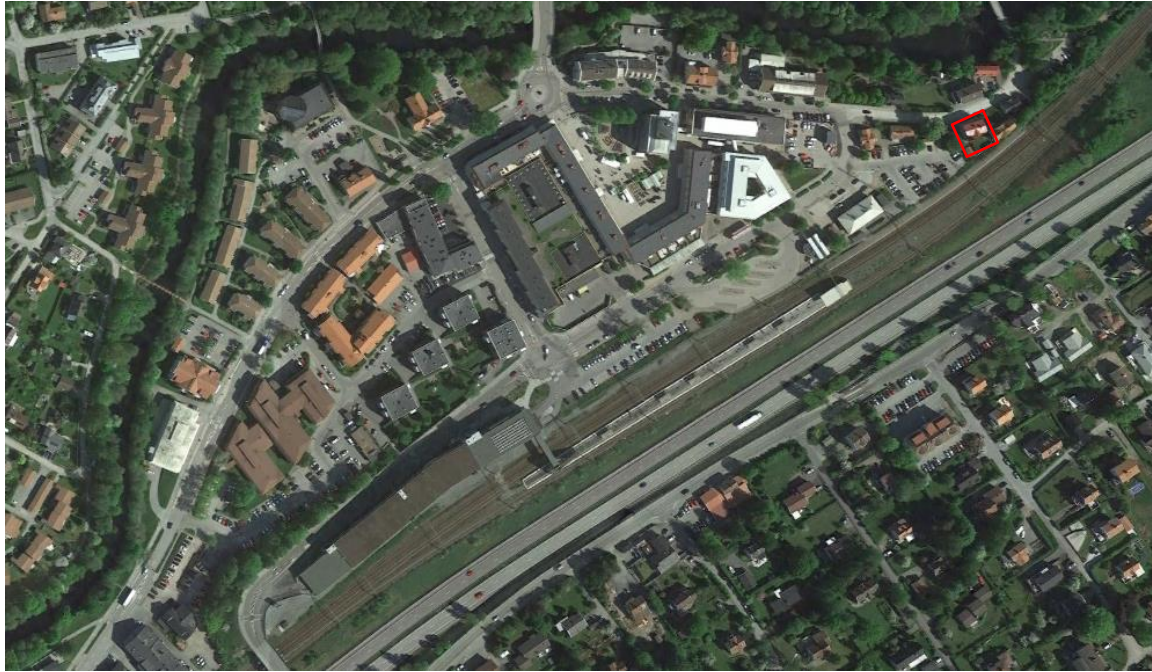
*Figur 5 Närmaste bostadsbebyggelse*

Närmaste bostäder återfinns främst på södra sidan om E20 samt i utredningsområdets västra delar, norr om järnvägen, se Figur 5. Avståndet till närmaste bostadshus är cirka 20 meter.

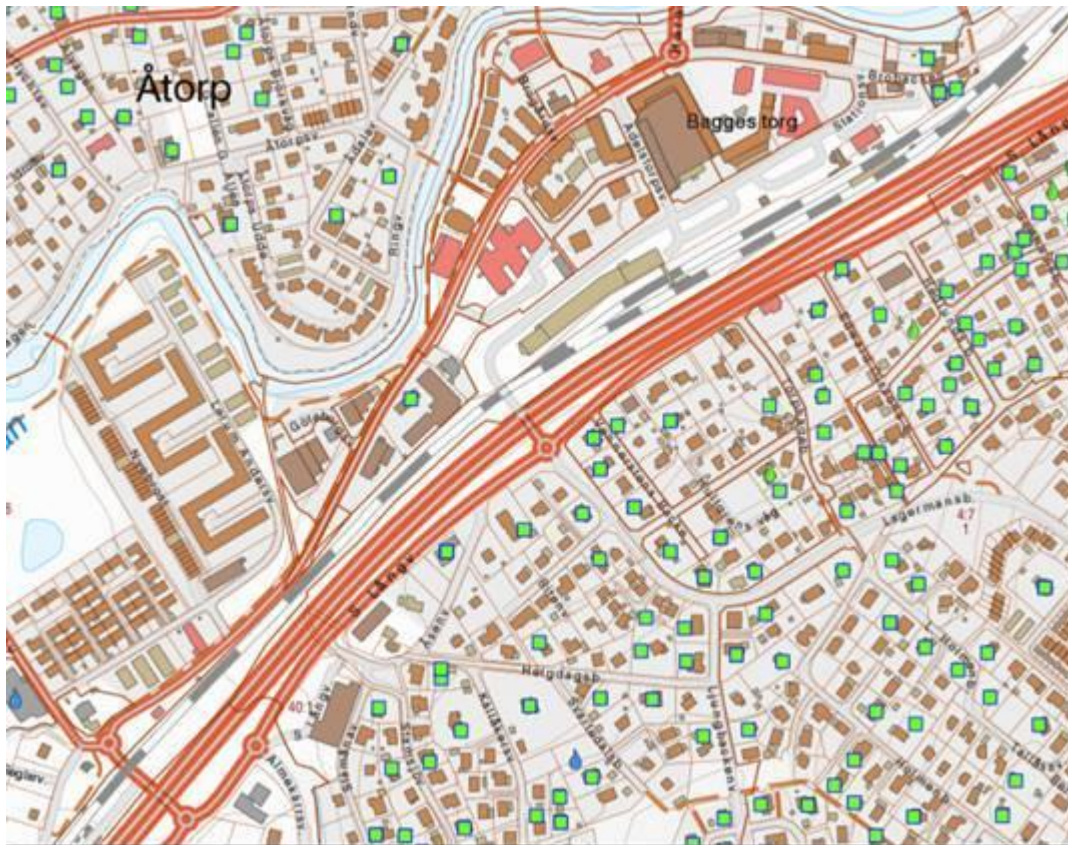
Figur 8 Energibrunnar i området (grön färg = energibrunnar).

Allt grundvatten är per definition skyddsvärt och har, förutom betydelse för dricksvattenförsörjning, även betydelse för växtlighet och stabilitetsförutsättningar i ett område. För aktuellt utredningsområde bedöms dock inget skyddsvärt grundvatten finnas utifrån dricksvattenförsörjning. Grundvattnet utnyttjas dock för energiutvinning (termisk utvinning via grundvattenrör). Närmaste energibrunnar ligger vid Brobacken, 3 brunnar, samt vid verksamhetsområdet (1 brunn) strax väster om Stationsvägens bro över järnvägen, nordväst om järnvägen, se Figur 8 (Trafikverket, 2018).

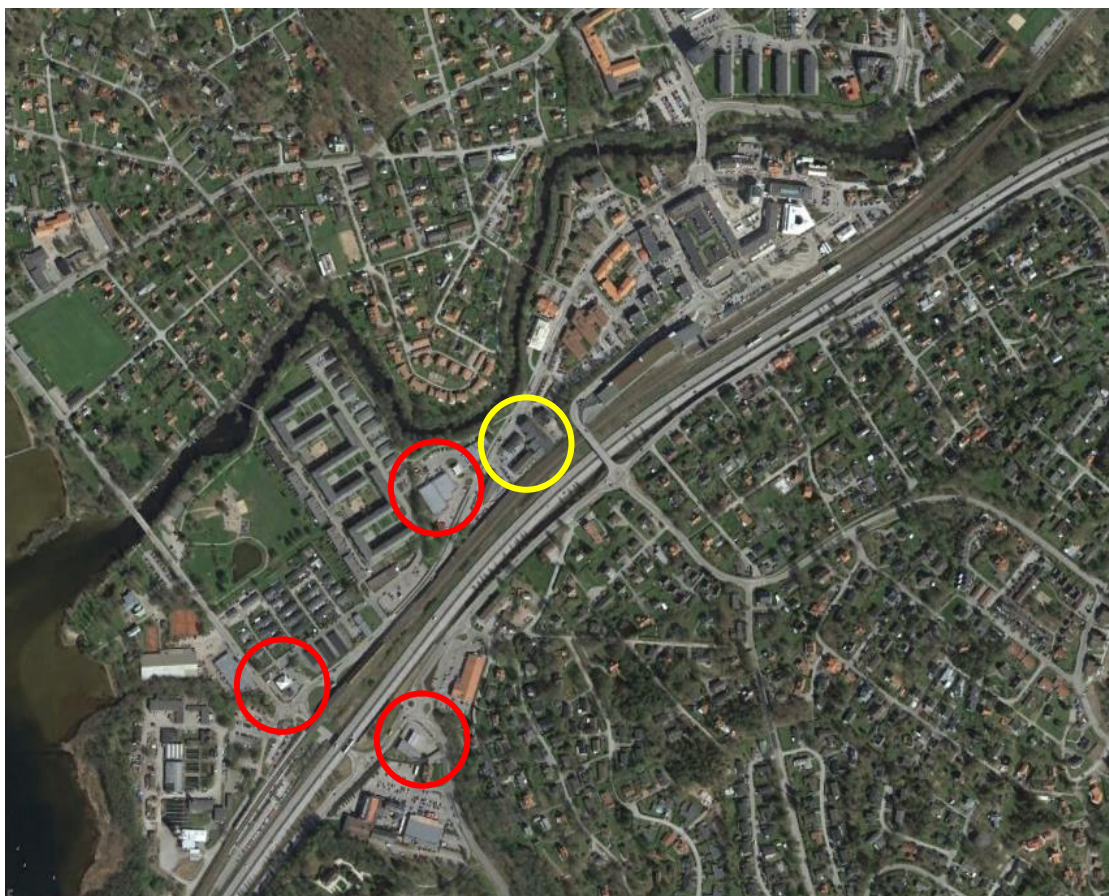
Figur 13 Drivmedelsstationer i närheten av aktuell järnvägssträcka är markerade med rött. Närmast liggande verksamheter markeras med gult.

Riskobjekt i närheten av järnvägen i form av till exempel industriella anläggningar kan störa järnvägen eller orsaka olycka på järnvägen. För aktuell sträcka är det drivmedelsstationer och mycket närliggande verksamheter som skulle kunna ge upphov till påverkan på järnvägstrafiken vid en eventuell olycka, till exempel brand eller explosion. Drivmedelsstationer samt spårnära verksamheter ligger i områdets västra del, se Figur 13.

Det kortaste avståndet till bensinstationer är cirka 50 meter och till verksamheter cirka 10 meter. Påverkan bedöms främst utgöras av avbrott i trafiken. Bedömningen är att det är osannolikt att personer i tåg ska komma till skada. Riskbedömning presenteras i tabell nedan.

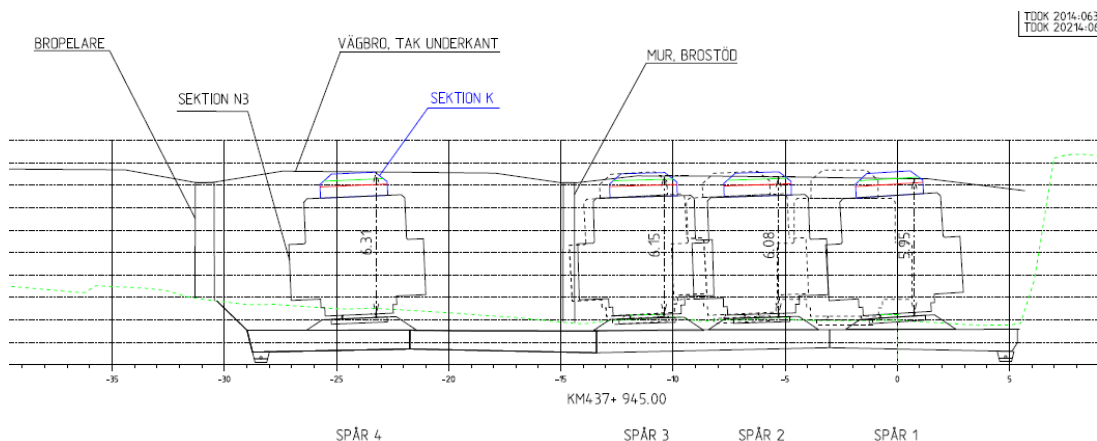
Figur 14 Streckade konturer markerar spårlägen i nollalternativet och heldragna konturer spårlägen i utbyggnadsalternativet

På den aktuella sträckan korsar en vägbro spåret. Utbyggnadsalternativet innebär en viss förskjutning av spårerna under bron samt tillkomst av ytterligare ett spår i det södra facket, se Figur 14.

Utbyggnadsalternativet innebär en smärre förskjutning åt norr vilket innebär att avståndet mellan brostöd och spår 3 ökar något och avståndet mellan norra brofästet och spår 1 minskar. Brostöd två är ett skivstöd, varför detta bedöms klara av en påkörningslast. Spår 4 är helt nytt och passerar mellan brostöd två och tre vilka består av pelare. Dessa är inte konstruerade för att klara en påkörningslast (COWI, 2018) varför risken är högre för utbyggnadsalternativet än för nollalternativet. Sannolikheten för urspårning bedöms dock ändå vara så låg att sannolikhetsklass 1 är applicerbar på båda alternativen. Trots låg sannolikhet ska påkörningsskydd mot brostöd tre upprättas för utbyggnadsalternativet.
