## MILJÖKONSEKVENSBESKRIVNING

# Gammelstad bangårdsförlängning

Järnvägsplan, 2020-05-29

Dokumenttitel: Miljökonsekvensbeskrivning Gammelstad bangårdsförlängning.

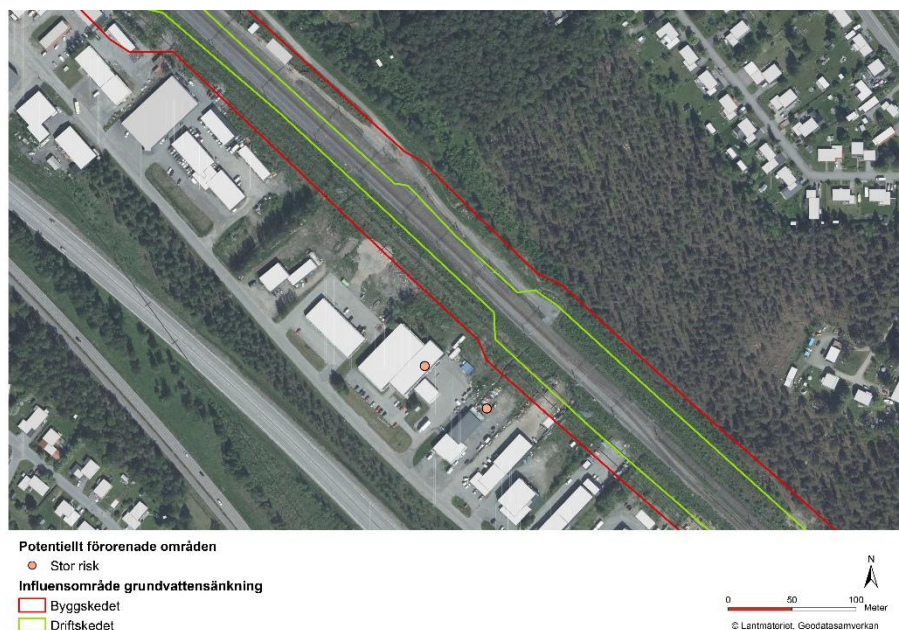
Fastigheter med nedlagda kemitvättar, objekt i riskklass 2 (stor risk för människors hälsa och miljö) bedöms inte komma att påverkas. Se Figur 5.1-3 och 5.1-2 där även närmast identifierade potentiellt förorenade objekt redovisas.

Figur 5.1-3. Beräknad grundvattensänkning under bygg- respektive driftskede med fastigheter med nedlagda kemtvättar, objekt i riskklass 2 (stor risk).

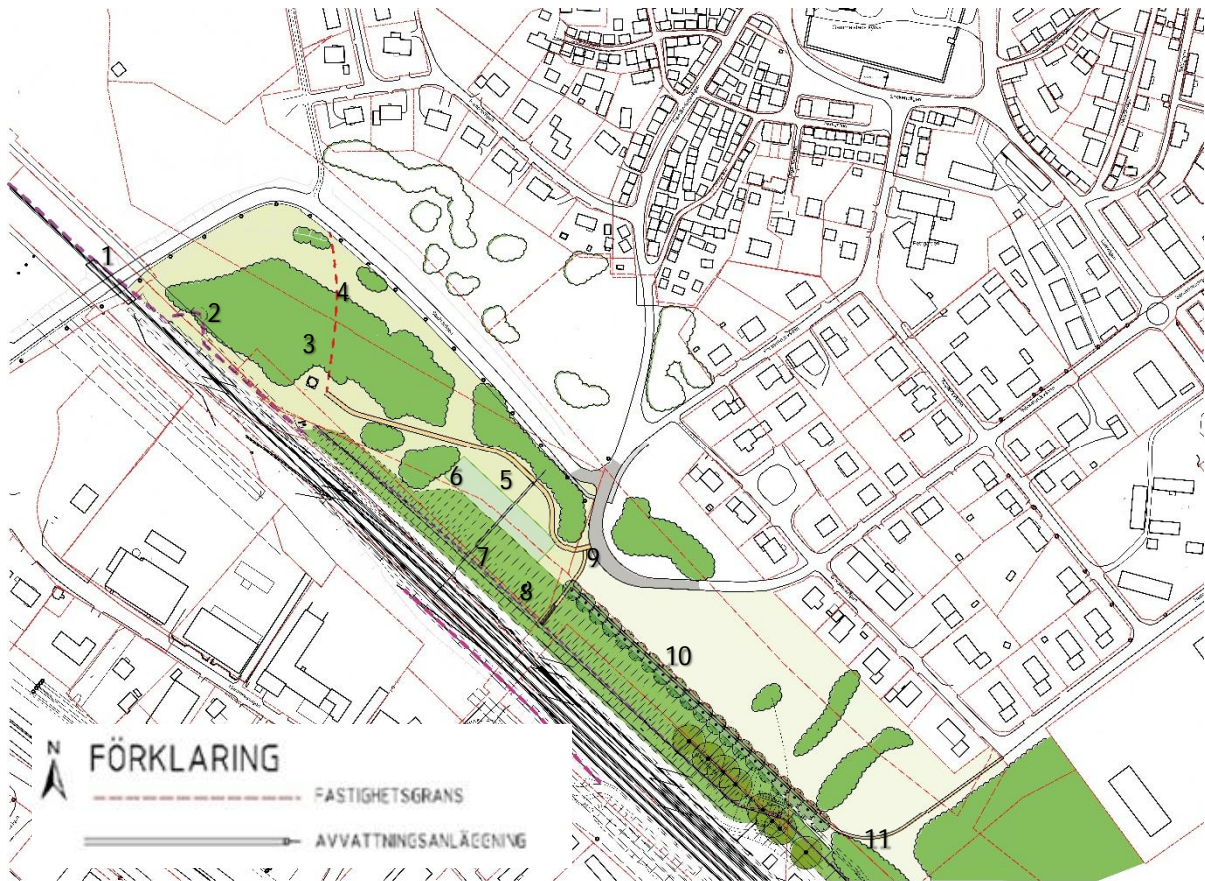
Figur 5.1-4. Gestaltungsforlag på Trafikverkets respektive Luleå kommuns fastigheter.

Nummer i figur	Åtgärd
1	Nytt bullerskydd vid vägporten/järnvägsbron längs Stadsövägen.
2	Ny vändplats och nytt bullerskydd i form av träskärm.
3, 4	Ny stig och spång över dike för gående i nordväst mellan serviceväg och Stadsövägen.
5	Serviceväg. Befintlig serviceväg justeras och anpassas höjdmässigt till parkeringsytan.
6	Parkering för 60 platser (bilar och husbilar). Insädd hårdjord parkeringsyta ersätter tidigare parkeringsyta i grus.
7	Ny bullervall och bullerskärm. Befintlig gräsbeklädd vall flyttas något åt nordöst.
8	Utsiktsplats. Äldre rest av vägsträckning från Framlänningsvägen mot bullervallen bevaras och förtydligas. En trappa leder upp till en öppning i bullerskärmen.
9	Befintlig väg justeras.
10, 11	Ny allé och gångstråk. Befintlig allé tas ned och ersätts med nya trädplanteringar längs södra sidan av nytt gångstråk.
12	Befintlig bullerskärm ersätts och samordnas med bullerskärmen och utsiktsplats på den norra sidan.

Föreslagna åtgärder enligt framtaget gestaltungsprogram som utförs inom och i anslutning till järnvägsplanområdet redogörs nedan och sammanfattas i *Figur 5.1-4 och tabell 5.1-1*.

Skärmen som anläggs ovanpå bullervallen utformas med svag lutning och föreslås kläs med fjällpanel. Trä som material är lämpligt då det kan anpassas till de flesta miljöer, se Figur 5.1-4.

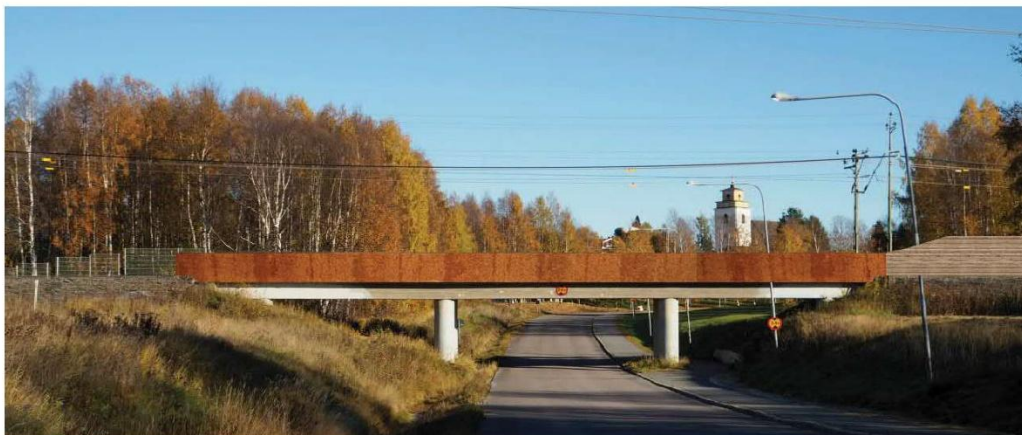
Nederluleå kyrka är fortfarande väl synlig då den nya kompletterande bullerskyddet i princip har samma höjd som befintligt räcke på järnvägsbron idag, se Figur 5.1-7.

Figur 5.1-7. Fotomontage/enkel illustration på den totalt 1,1 meter höga räcket i corten.

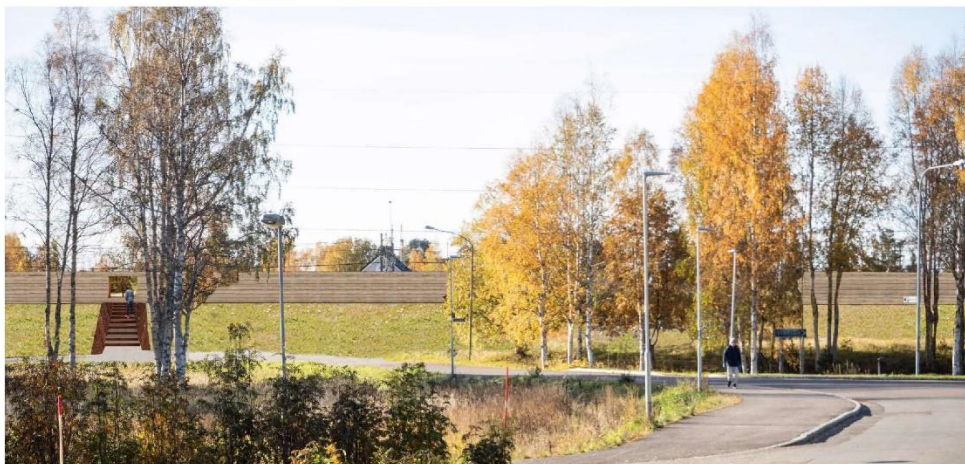
Som en koppling till historien och hur vägsträckningen mellan Framlänningssvägen och f.d. Stationsbacken/Gäddviksvägen en gång gick föreslås en trappa som leder upp från marknivå till en utkiksplats vid bullervallens topp, vilket ger ett välbehövligt avbrott i bullerskärmen. Utkiksplatsen skapar en visuell länk till den södra sidan av järnvägen och Gammelstaden. Förslagsvis kan fler platser längs bullervallen/slätten markeras genom utkiksplatser och skyltar, exempelvis kan den rivna stationsbebyggelsen tillsammans med Stationsallén markeras/uppmärksammas. Platsen eller platserna kan fungera som mötesplats/samlingsplats vid exempelvis historiska vandringar och på så vis bli en tillgång för både besökare och närboende. Skylt med information om historiska samband utformas i samråd med världsarvssamordnaren/Kyrkstadsrådet. För exempel på gestaltning av föreslagen utkiksplats se Figur 5.1-8.

Figur 5.1-8. Gestaltning av föreslagen utkiksplats.

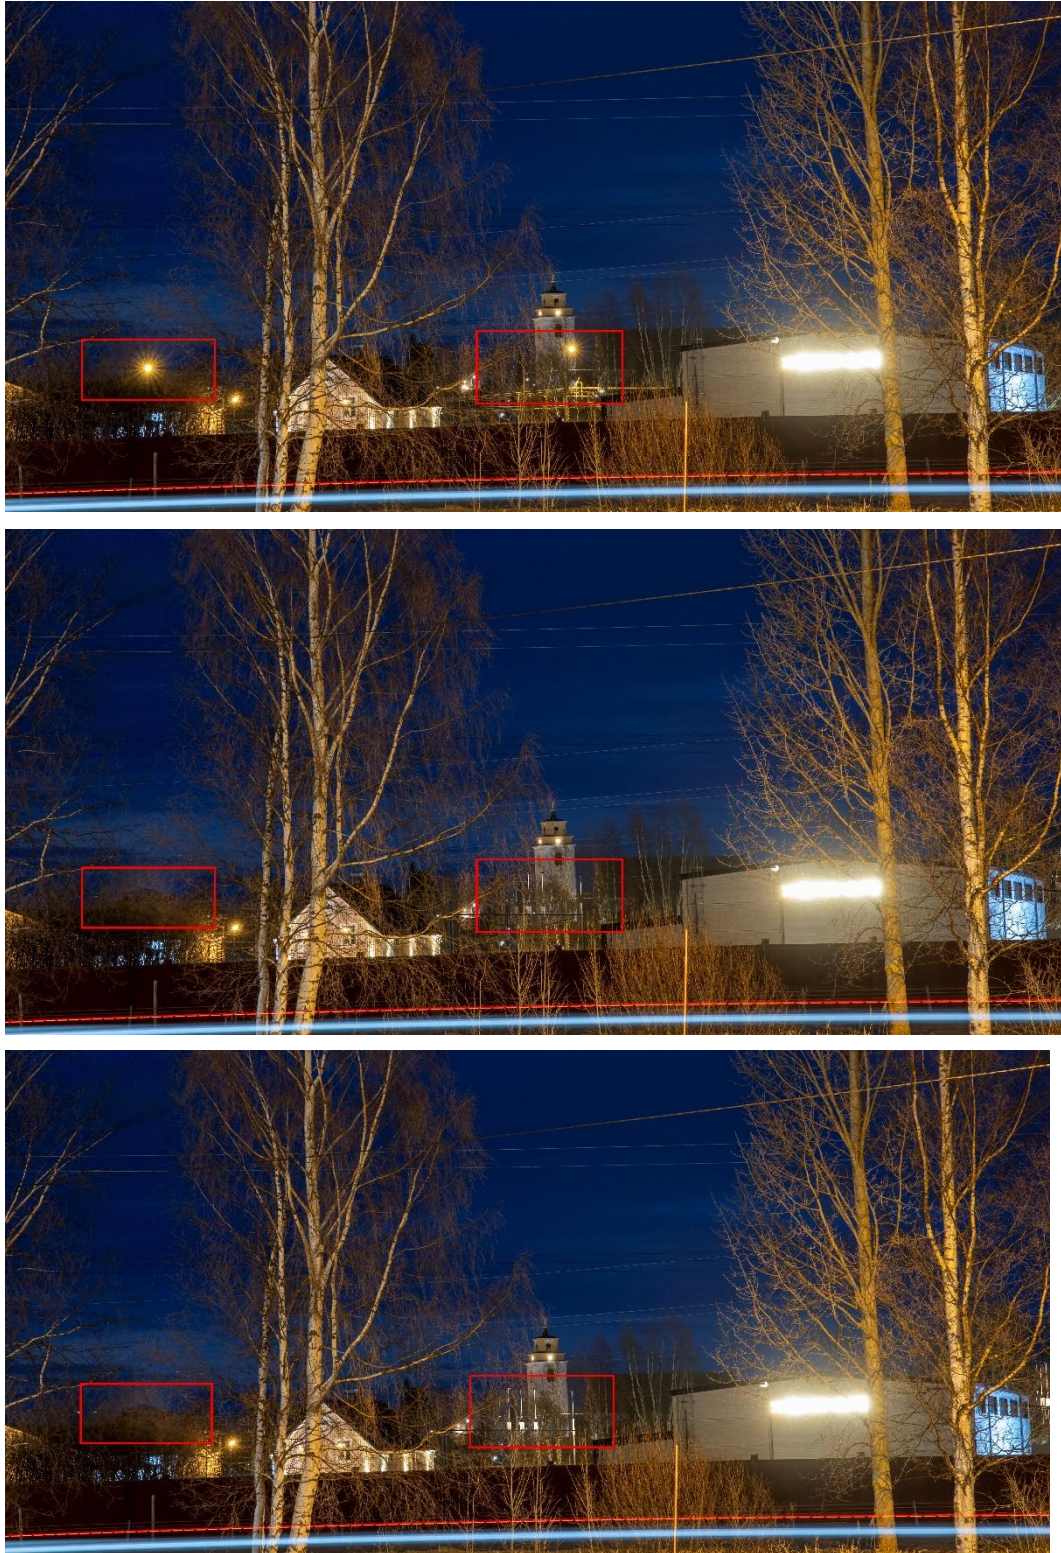
Illustrationer som tagits fram i projektets ljusanalys visar att den nya belysningen för järnvägen ger ett mer underordnat ljus än befintlig belysningsanläggning, se Figur 7.3-5 och 7.3-6 med nuvarande situation, framtida situation med 20% av det totala ljusflödet samt framtida situation med 100 % av det totala ljusflödet. Från söder, in mot världsarvet, kommer belysningen fortsatt att vara påtaglig, men vyn in mot kyrkstaden med kyrkan som målpunkt kommer att förbättras. Förbättring sker tack vare ett varmare, mer neutralt, ljus och bättre utformning, se Figur 7.3-5. Den nya belysningen kommer inte att påverka kyrkans funktion som landmärke i större omfattning än dagens belysning. Även vyn från kyrktorget vid kyrkan och sockenmagasinet och söderut mot järnvägen kommer att förbättras, se Figur 7.3-6.

*Figur 7.3-5 Illustration av mörkervy från Gäddviksvägen mot norr med järnvägen i förgrunden i olika ljusförhållanden. Nuvarande situation, framtida situation med 20% av det totala ljusflödet och framtida situation med 100 % av det totala ljusflödet*

Befintlig belysningsanläggning för spår- och bangårdsområde består i stort av omodern belysningsteknik med armaturer med föråldrad optik som inte klarar dagens arbetsmiljökrav och ger omfattande ljusförorening av intilliggande områden. Utöver spårområdets direkta omgivning påverkas även Gammelstads kyrkstad visuellt på grund av armaturernas bristfälliga avskärmning. Detta medför att nuvarande belysningsanläggning ger en visuell barriäreffekt i området och den höga montagehöjden påverkar, under mörkertid, vyn från söder mot världsarvet och från kyrkan mot söder. Se Figur 7.3-5 och 7.3-6.

Även vid entrén till världsarvet via Stadsövägen kommer belysningen fortsatt att vara påtaglig, men den nya belysningen bedöms ge en förbättrad ljusmiljö jämfört med befintliga förhållanden. Gäddviksvägen som vypunkt för illustration av mörkervy bedömdes ge en vid vy över kyrkstadskullen och påverkan vid passage längs väg 97 visas tydligt. En vy från Stadsövägen hade endast visat en begränsad del av kyrkbyn med ett snävare utsnitt av världsarvet.

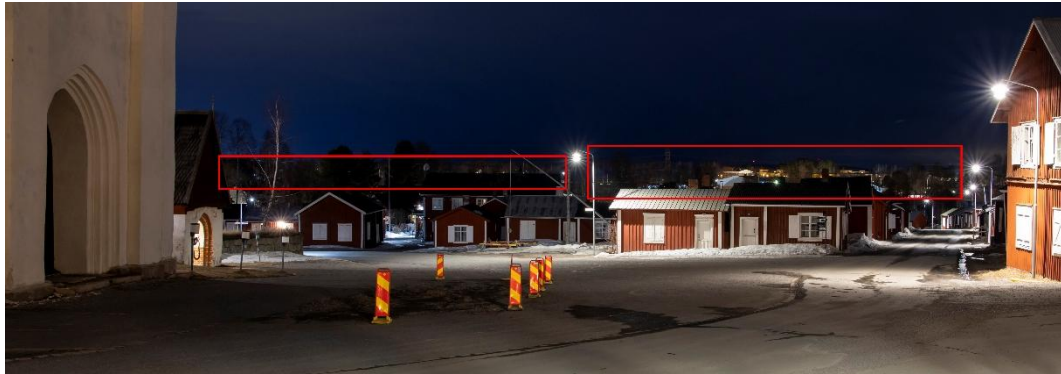
*Figur 7.3-6 Illustration av mörkervy från kyrkan mot söder mot järnvägen i olika ljusförhållanden. Nuvarande situation, framtida situation med 20% av det totala ljusflödet och framtida situation med 100 % av det totala ljusflödet*

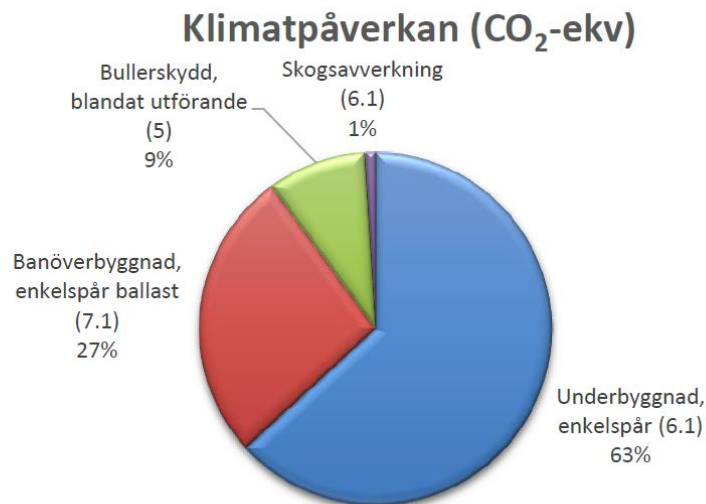
Projektets klimatpåverkan är 92 ton koldioxidekvivalenter per år fördelat på 40 år. *Figur 7.9-1* visar projektets typåtgärder och deras respektive bidrag till projektets totala klimatpåverkan, mätt i koldioxidekvivalenter, CO<sub>2</sub>eq.

*Figur 7.9-1. Byggdelar som procentuellt sett har störst klimatpåverkan.*
