## MÄLARBANAN

### DUVBO – SPÅNGA

### SPÅNGA - BARKARBY

### UNDERLAG TILL MILJÖKONSEKVENSBESKRIVNING FÖR JÄRNVÄGSPLANER MÄLARBANAN, DUVBO- SPÅNGA SAMT SPÅNGA-BARKARBY

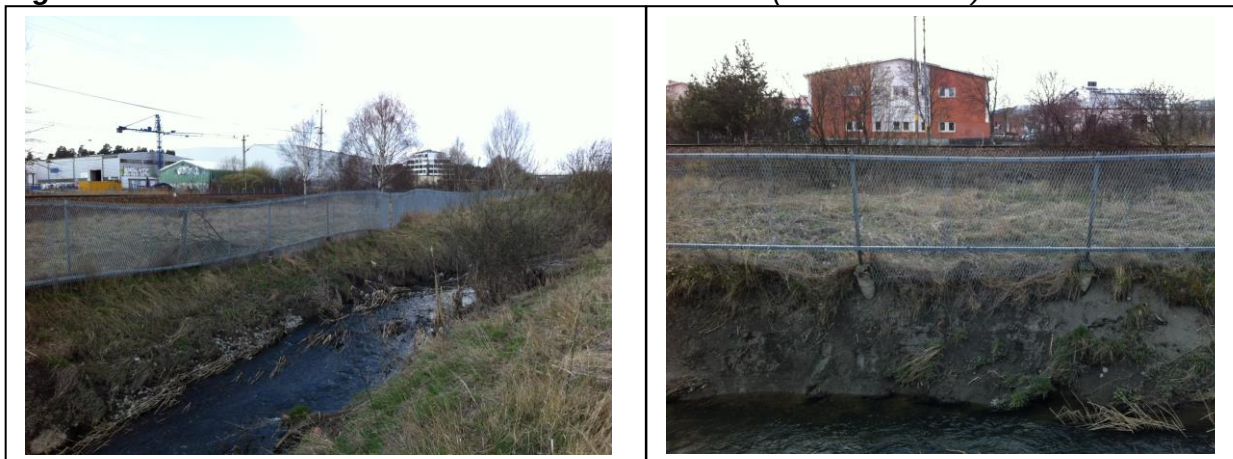
**Figur 11:** Foto som visar erosion vid Bällstaåns vattenfåra (ca KM 12+400)

För att motverka erosionsrisken, i den mån Bällstaån eroderar vattenfårans slänter, bör åns slänter förses med erosionsskydd längs en ca 150 m lång sträcka (mellan ca KM 12+300 till KM 12+450). Utförandet av denna åtgärd innebär schakt i vattendraget.
