# Tekniskt underlag

Ansökan om ändrade villkor, Delsträcka 14 och 15  
E4 Förbifart Stockholm

Dokumenttitel: Tekniskt underlag - Ansökan om ändrade villkor

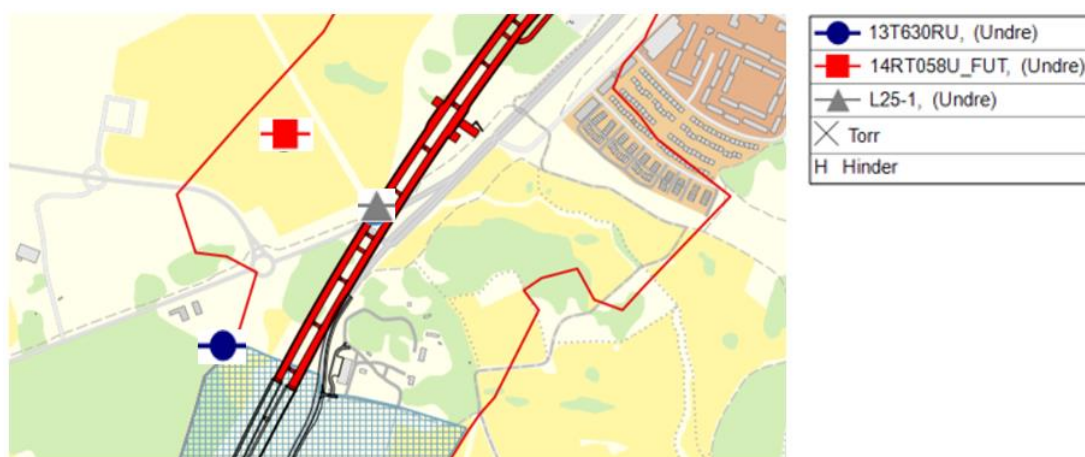
Figur 15 Grundvattennivåer ovan tunneln. Transparenta rutor i grafen visar tidsperioder då tunnel D14 drivs, och då grundvattenbortledning pågår i schakten söder om tunnelpåslaget.

Figur 15 visar att grundvattennivåerna ovan bergtunnelns delsträcka D14 har påverkats i låg utsträckning av tunneln, men i något större utsträckning av omkringliggande arbeten. Nivåerna ovan tunneln har vintertid varit mer eller mindre oförändrade genom hela mätperioden. Det blå röret nära bergtunnelpåslaget ser ut att ha varit påverkat i samband med anläggandet av betongtunneln, men nivåerna har mer eller mindre återgått till tidigare variationsmönster efter färdigställandet. Det grå röret rakt ovan tunneln var oförändrat fram till och med att grundvattenbortledningen avslutades i schakten vid bergtunnelpåslaget. Därefter ökade nivån sommartid. Det röda röret i nordväst är påverkat sommartid, vilket beror på vattenverksamheten vid Tunnelbanans arbetstunnel och huvudtunnlar vilket förklaras tydligare nedan.

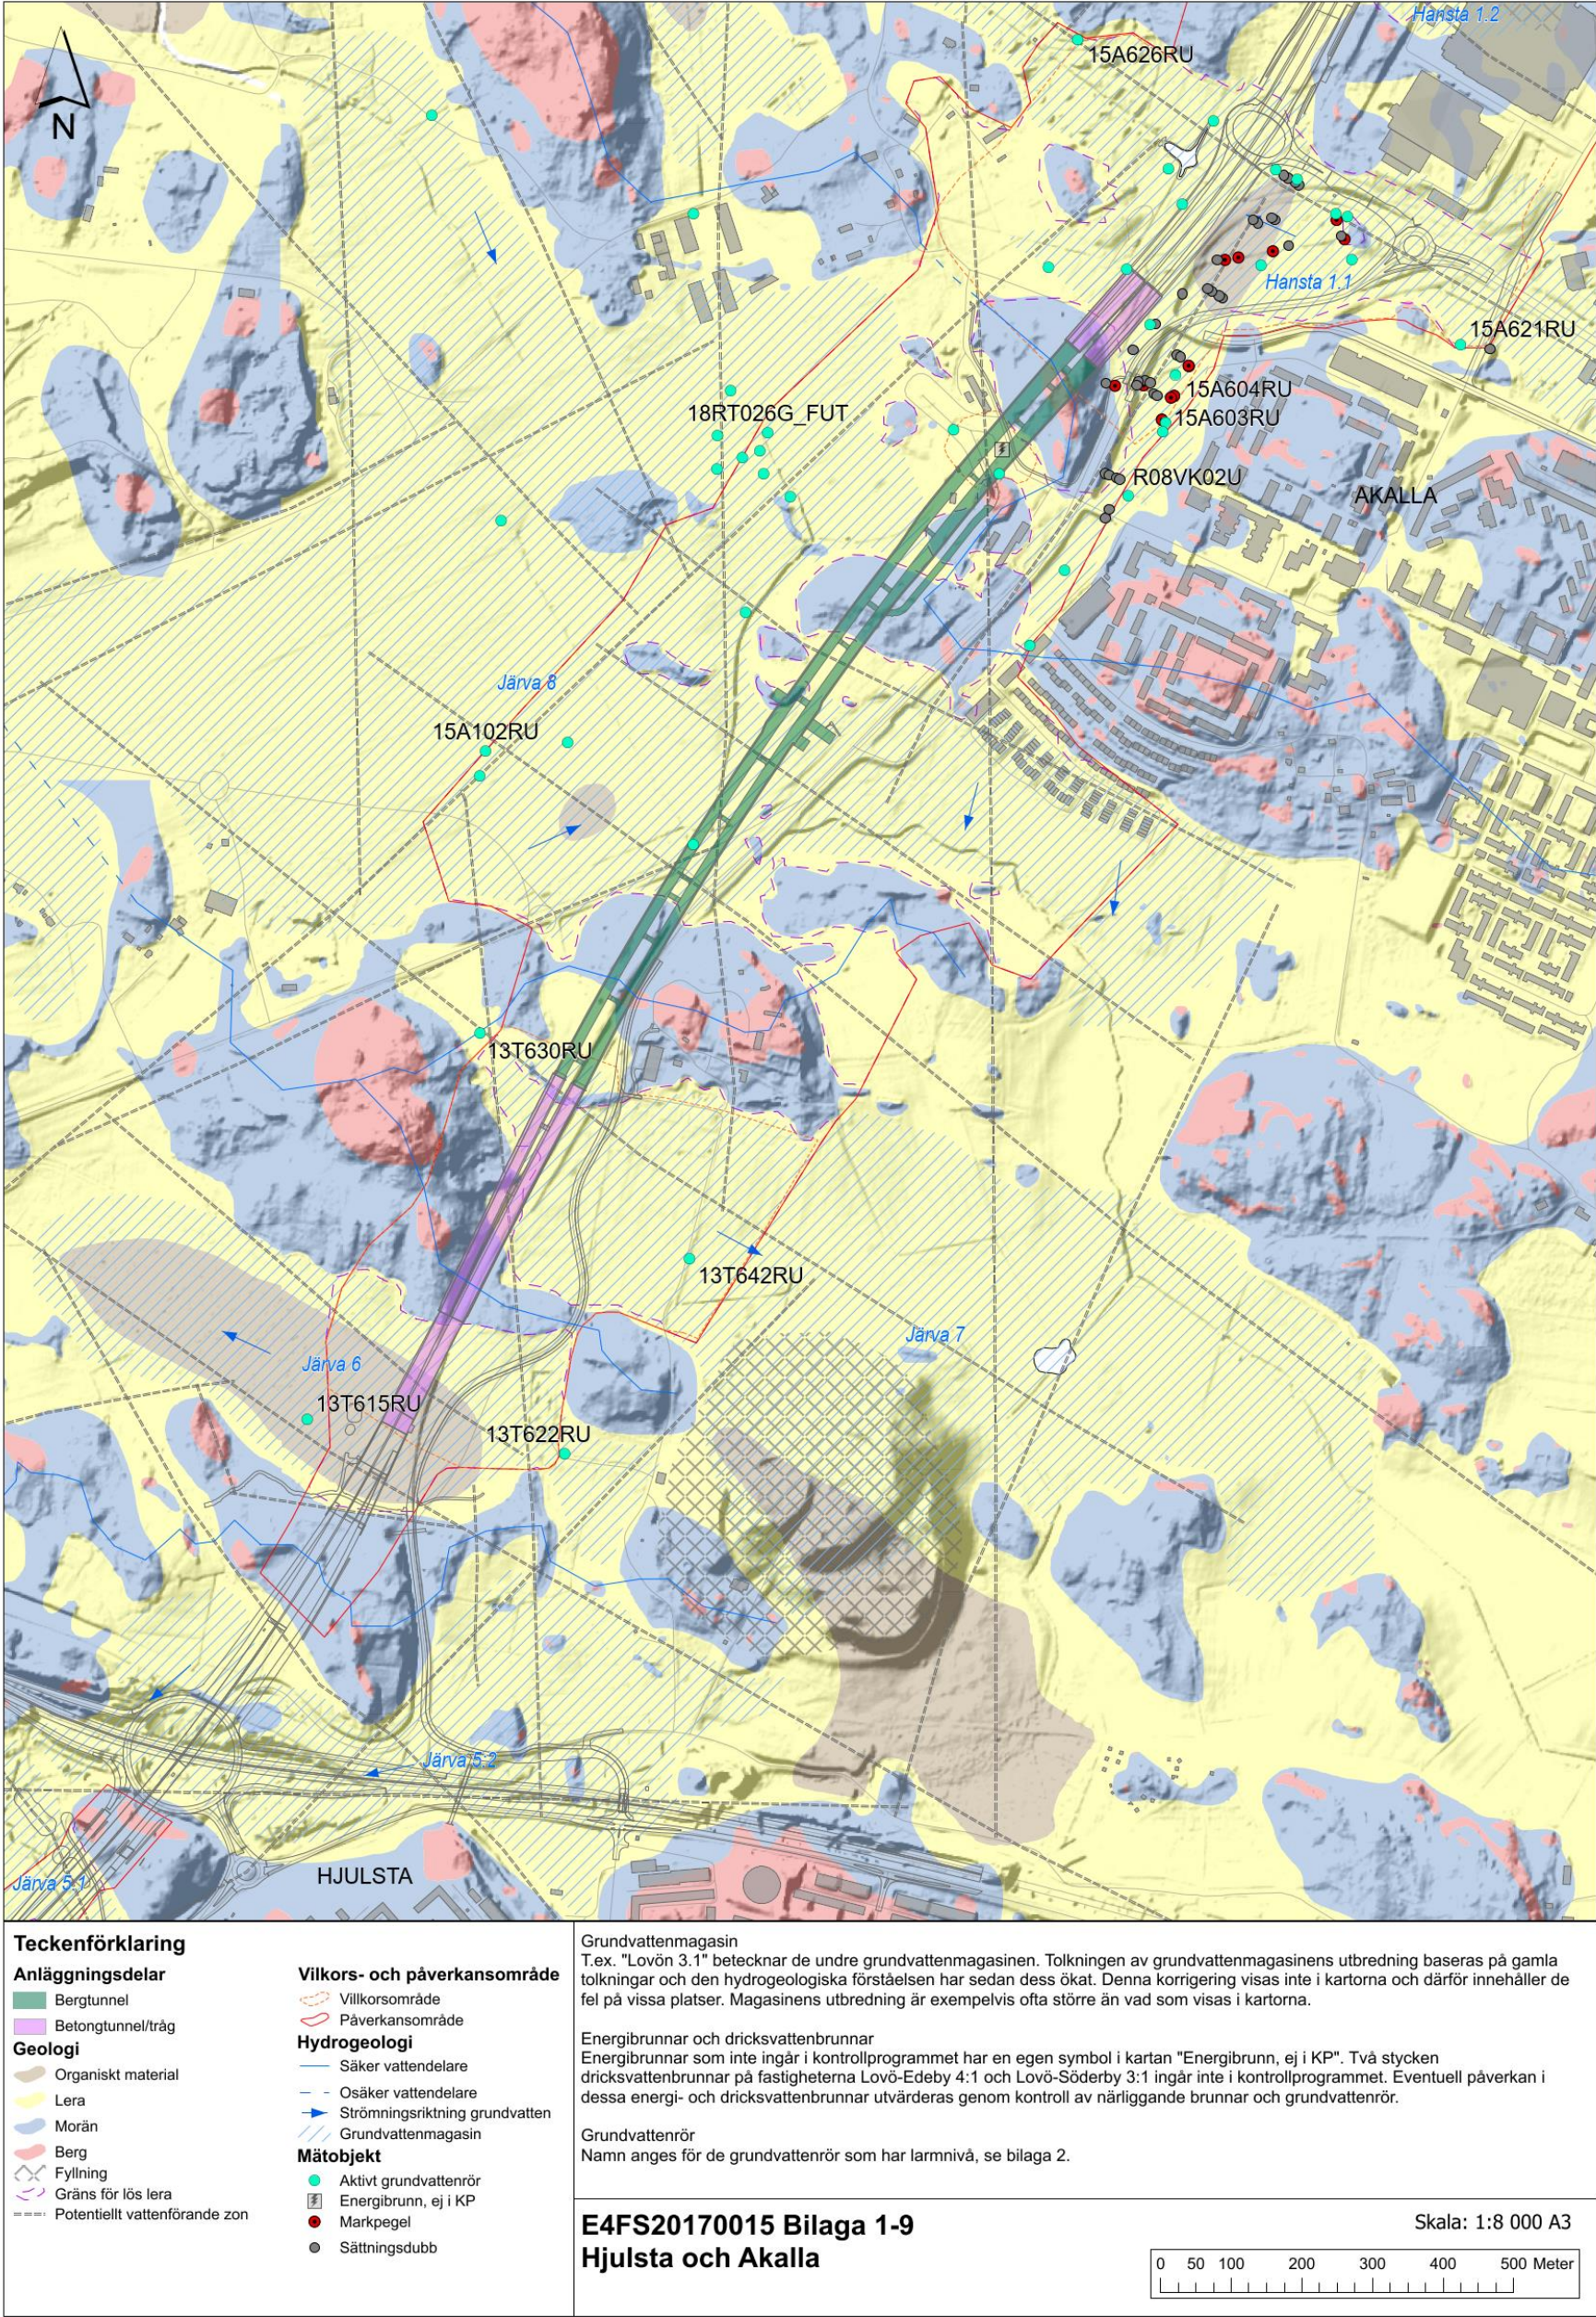
# Bilaga B Urklipp ur kontrollprogram

Karta över områdets geologi samt var Trafikverkets grundvattenrör finns placerade. Kartan är hämtad från E4FS2017: 0014  
Kontrollprogram vattenverksamhet.

Trafikverket har upprättat kontrollprogram för vattenverksamheten (diarie-nummer: TRV 2015/85179). En karta ur kontrollprogrammet framgår i bilaga B. Resultaten av uppföljningen redovisas kontinuerligt till länsstyrelsen i Stockholms län.
