## 12 Konsekvensanalys delsträcka 1, Lindvreten och Kungens kurva till Sättra

### 12.1 Inledning

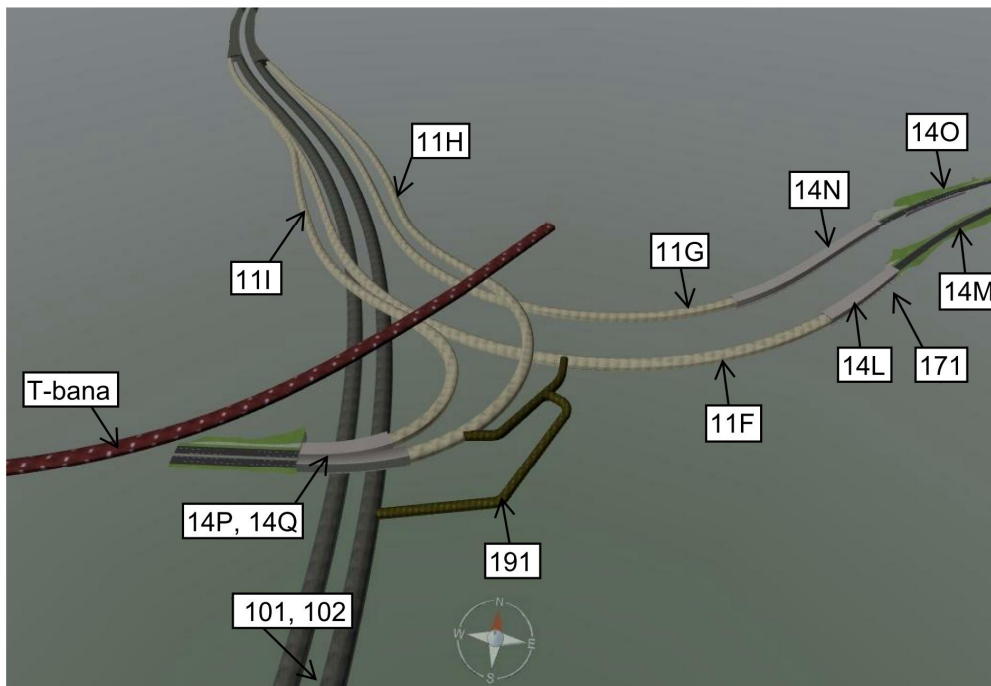
Figur 12.2. 3-D modell över trafikplats Kungens kurva med anläggningsnummer för de delar som innebär vattenverksamhet (siffrorna hänvisar till PM Hydrogeologi).

Den samlade situationen med huvudtunnlarna och alla anslutande ramper redovisas i *figur 12.2*.

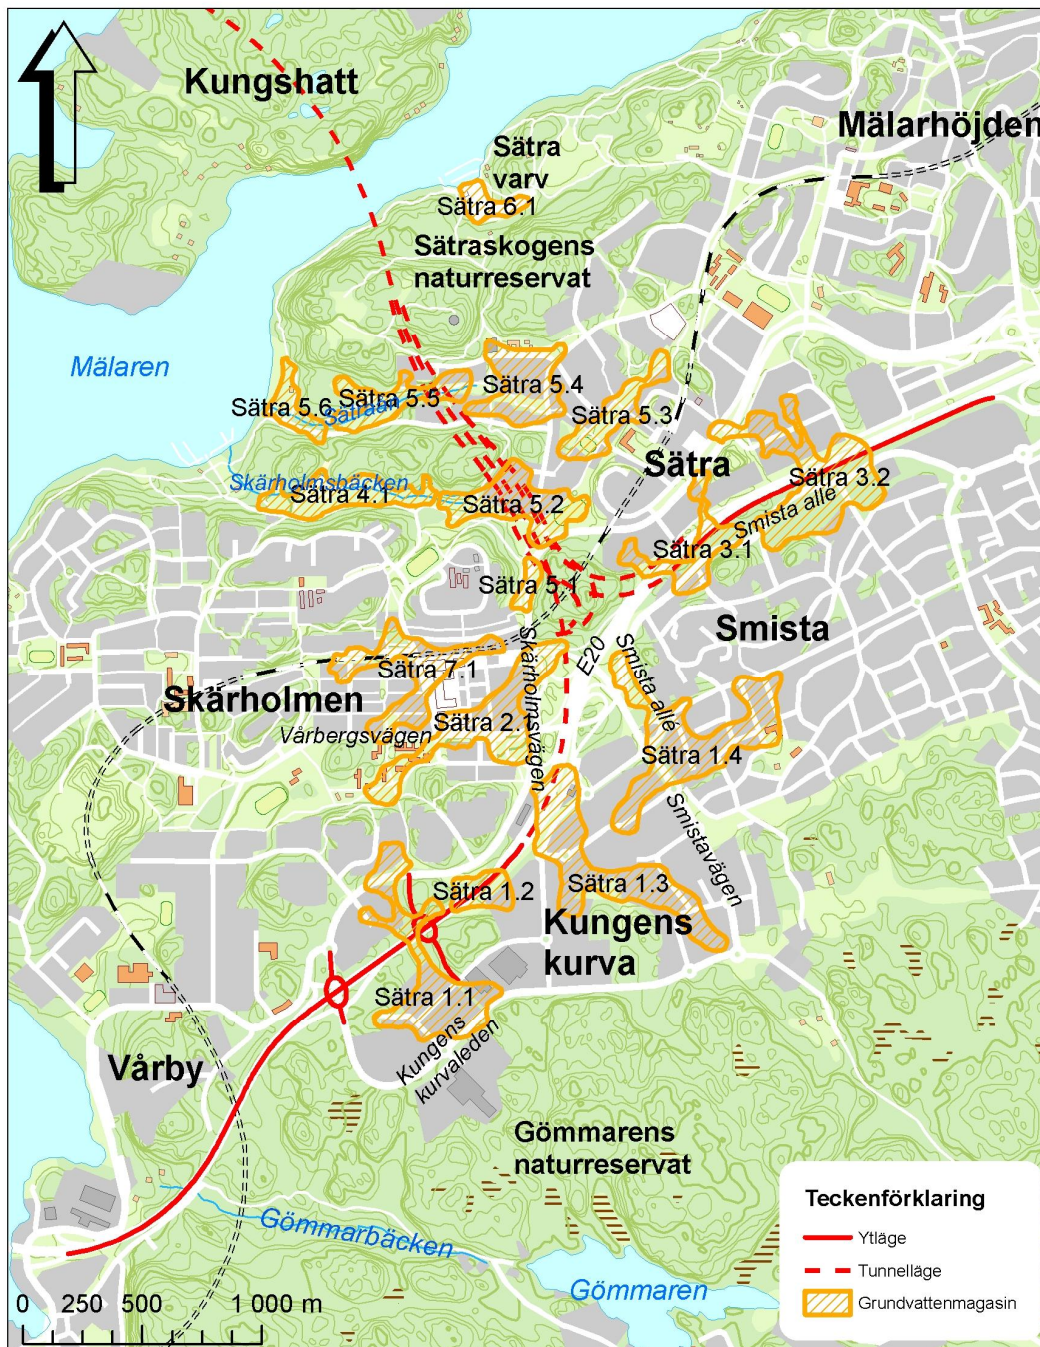
Figur 12.4. Grundvattenmagasin längs delsträckan Lindvreten-Sätra.

Grundvatten förekommer såväl i de lösa jordlagren som i berggrunden. Grundvattensystemen är överlag småskaliga med liten magasinskapacitet. Eftersom berggrunden utgörs av hårda kristallina bergarter är den relativt tät, men spricksystem med hög vattenföring förekommer. Svaghetszoner som antas kunna ha en hög vattenomsläpplighet förekommer vid fyra platser. Intill Skärholmens centrum vid ca km 10/000, 10/500 och 10/900 har rörelsezoner observerats. En större svaghetszon har även observerats vid vattenpassagen mellan Sättraberg och Kungshatt (ca km 12/600). I *figur 12.4* visas större grundvattenmagasin i jord på berörd del. Mer detaljerade beskrivningar av de hydrogeologiska förhållandena redovisas för respektive grundvattenmagasin i *PM Hydrogeologi*.

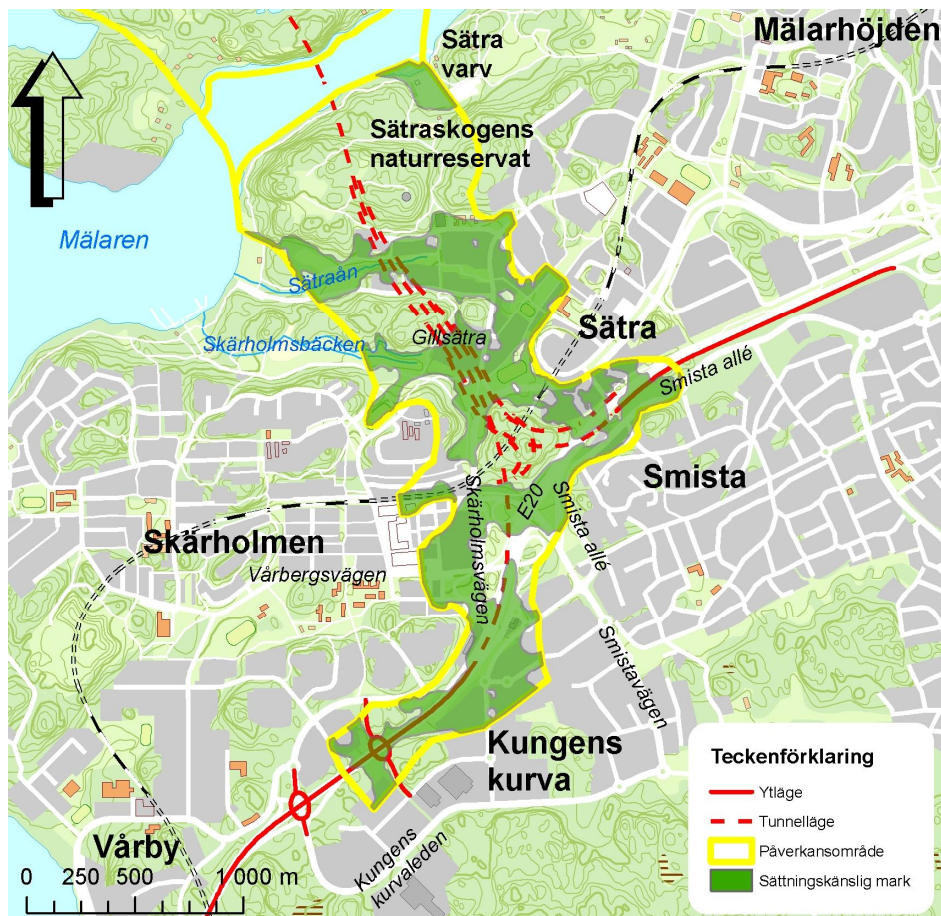
Figur 12.5. Sättningskänslig mark inom påverkansområdet.

I de områden längs delsträckan där det förekommer lermark visar provtagningar på att det kan uppstå en marksättning vid en grundvattensänkning i jordlagren, beräkningar redovisas i *PM Hydrogeologi*. Områden känsliga för sättningar visas i *figur 12.5*. Ett av de mest utsatta områdena för sättningar är Gillsätra, beläget inom grundvattenmagasin Sätra 5.1 och 5.2.
