## 13 Konsekvensanalys delsträcka 2, Kungshatt till Lambarfjärden

### 13.1 Inledning

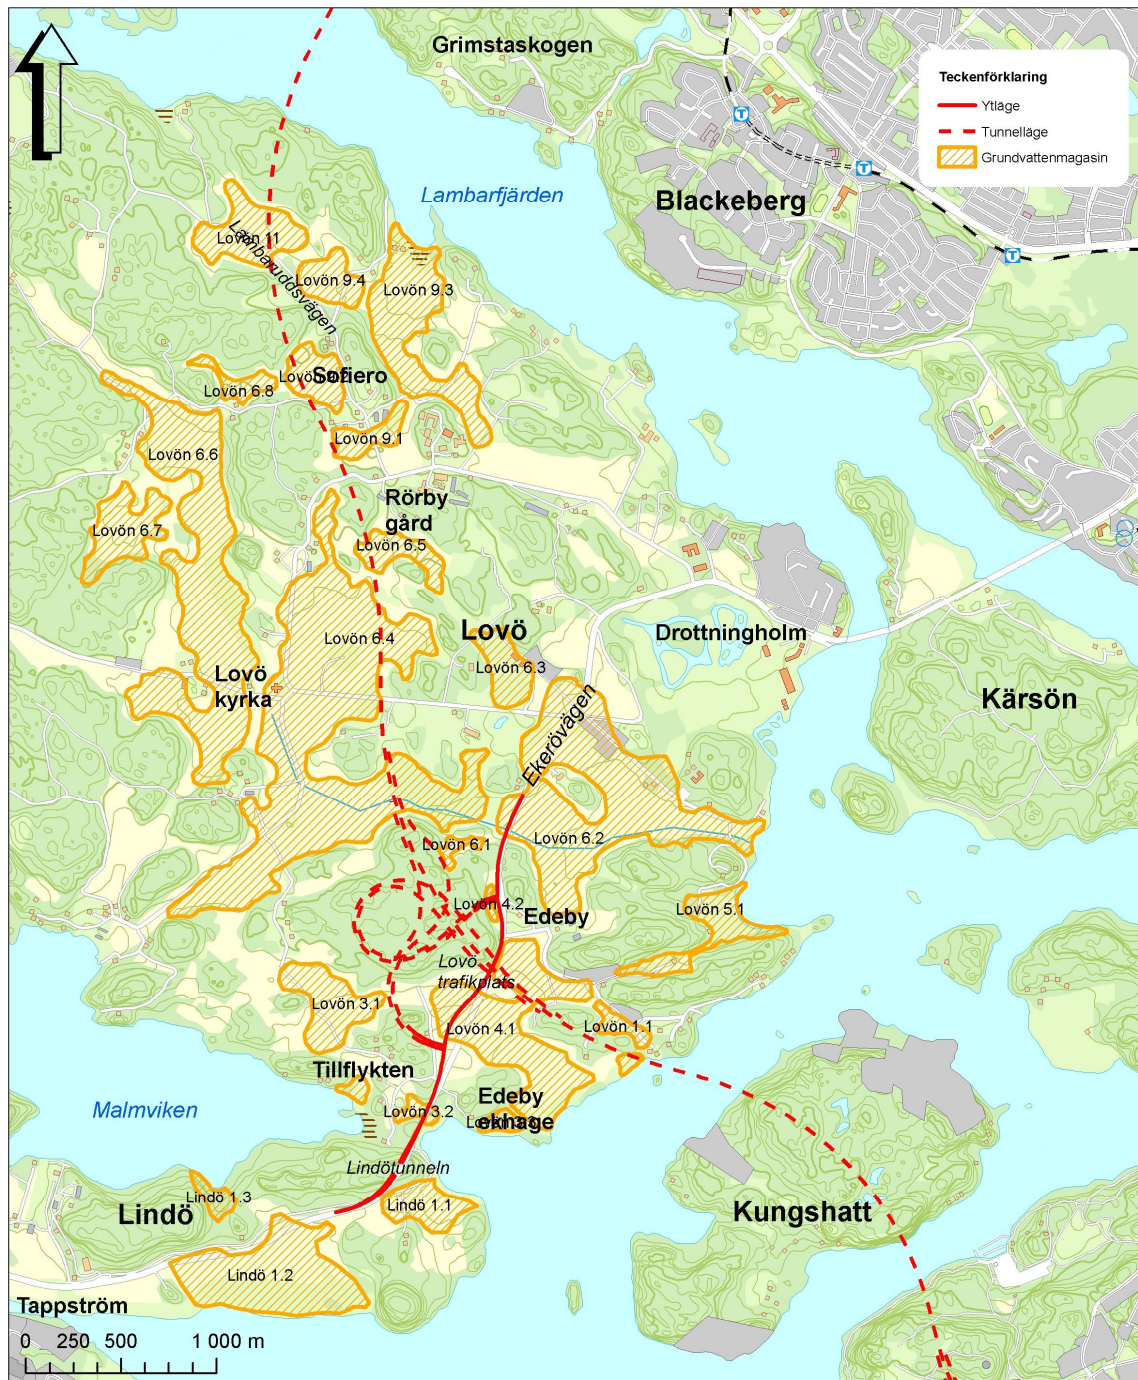
Figur 13.5. Grundvattenmagasin längs aktuell delsträcka.

I figur 13.5 visas större grundvattenmagasin i jord på berörd del av Lovö. Mer detaljerade beskrivningar av de hydrogeologiska förhållandena redovisas för respektive grundvattenmagasin i *PM Hydrogeologi*.
