# **Bilaga 1**

## **Utredning**

### **Återmeandring av Igelbäcken**

**2017-02-24**

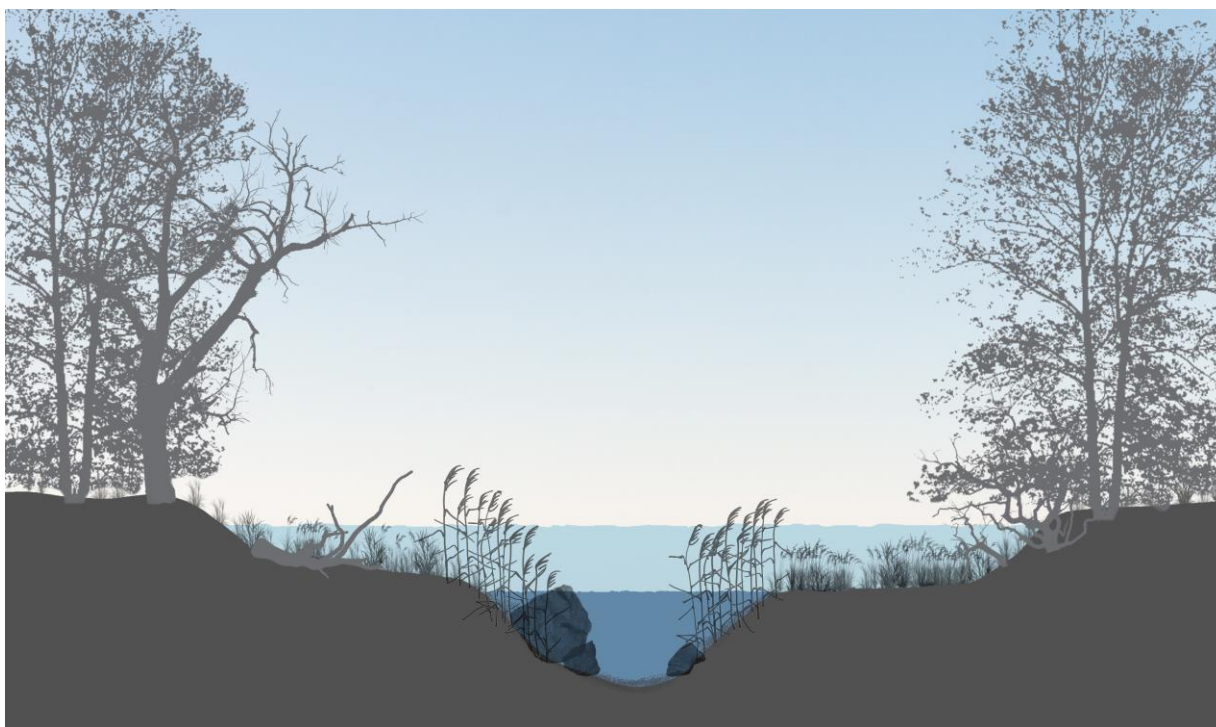
Figur 4. Exempel på hur ett svämplan kan restaureras. Den flacka lutningen på vattendragets kanter ger möjlighet till svämning. Mittleden av bäckfåran är fördjupad och smal för att skapa strömmande vatten även när vattenföringen är liten. Vid högre vattenföring svämmas bäcken över svämplanet. Observera att beskuggning från träd behövs för att begränsa igenväxningen.

För att på ett bra sätt ge möjlighet för vattendraget att svämma över bör man i kombination med en meandring och flackare släntlutning också anlägga svämplan (figur 4). I själva fåran för den nya vattendragssträckan placeras sten/block och död ved ut och på flertalet ställen. Sten används också till att skapa lek- och livsmiljöer för grönling och andra vattenlevande organismer. Mängden sten som behövs skattas till ca 3-5 block i grupp med intervaller av ca 8-10

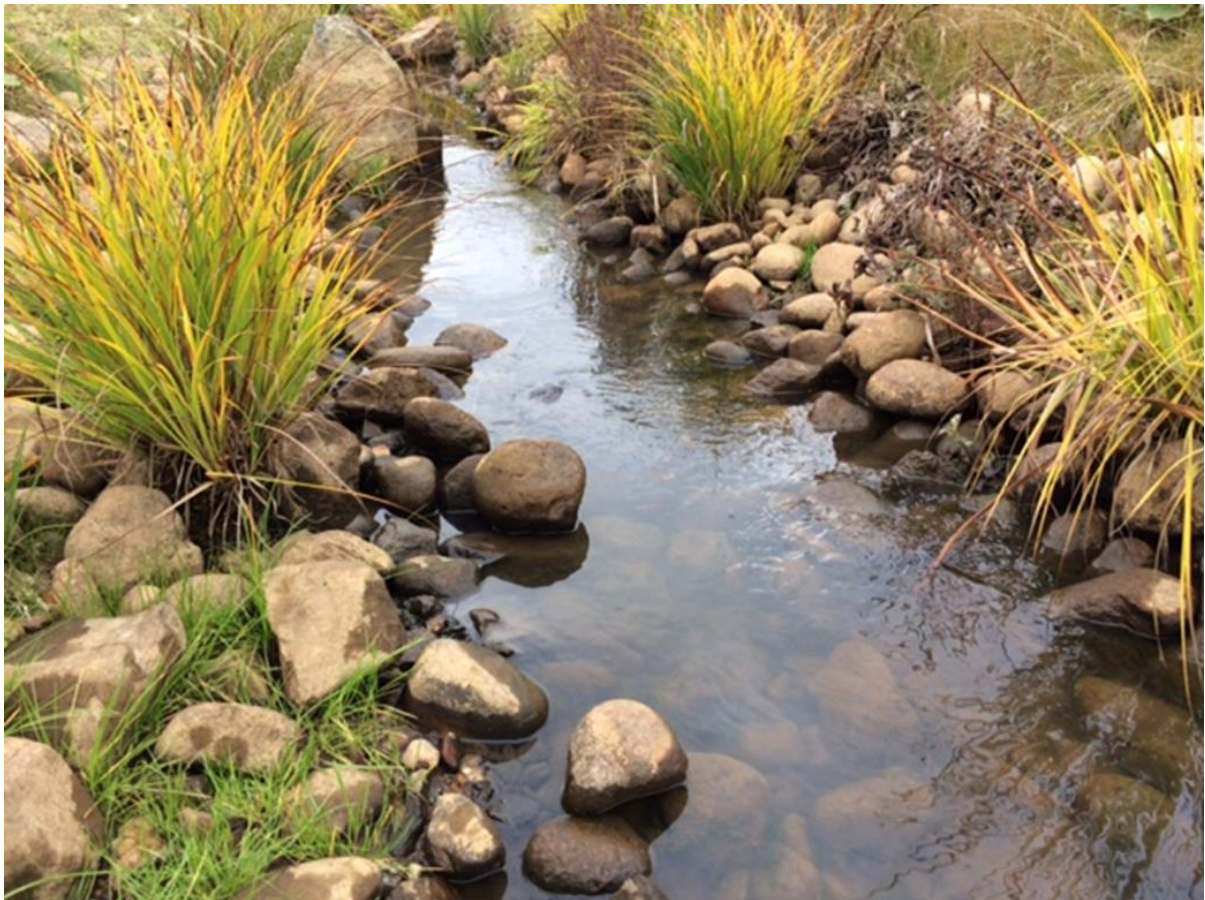
Figur 6. Exempel på hur en restaurerad älfåra kan se ut. Bilden är tagen vid E18 . Foto: Björn Averhed, Ekologigruppen.

Förslaget innebär restaurering av en sträcka uppströms E18, se figur 5. Förslaget bygger på samma grundutförande som den restaurering som Trafikverket genomfört där E18 korsar över Igelbäcken. En målbild ges i figur 6.
