# PM RISK

## Järnvägsplan, fastställelsehandling

### Förbigångsspår Herrljunga Västra

Dokumenttitel: PM Risk, Förbigångsspår, Herrljunga Västra

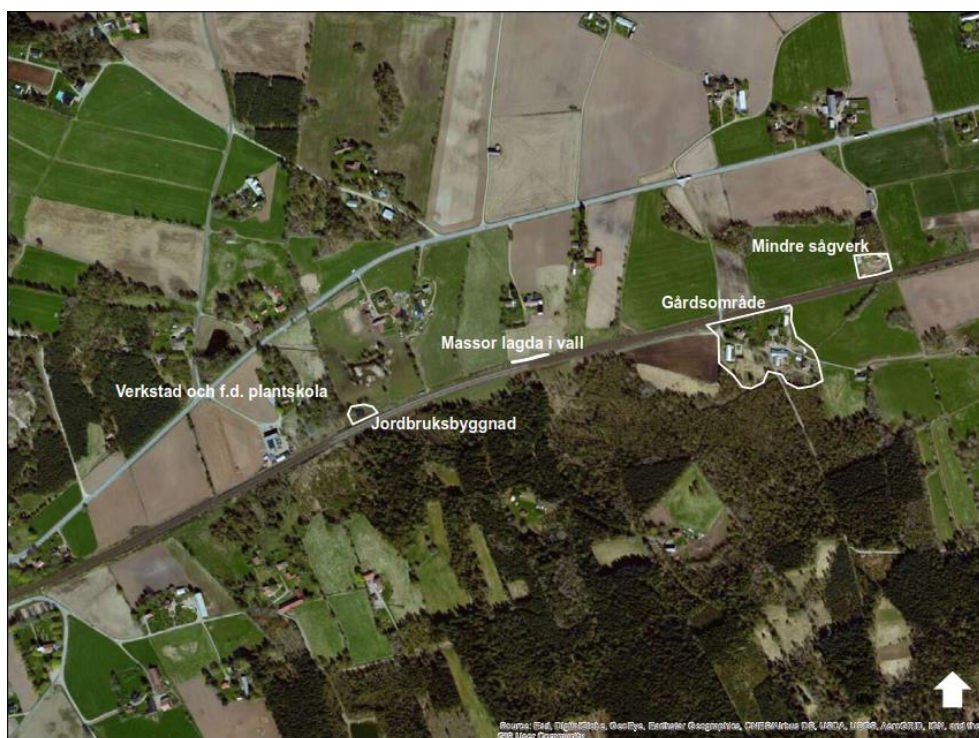
Figur 1. Befintlig och historisk verksamhet. Bakgrundskarta

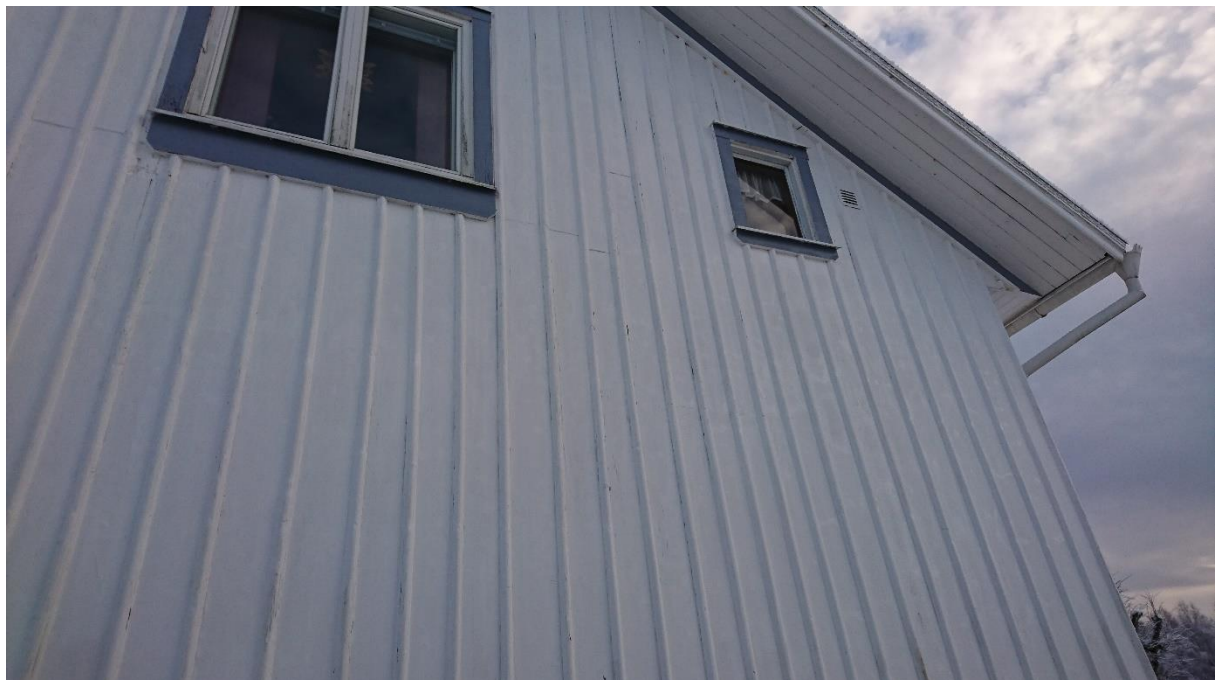
*Figur 2: Ventil in till badrum på den västra fasaden. Möjligtvis disk på insidan.*

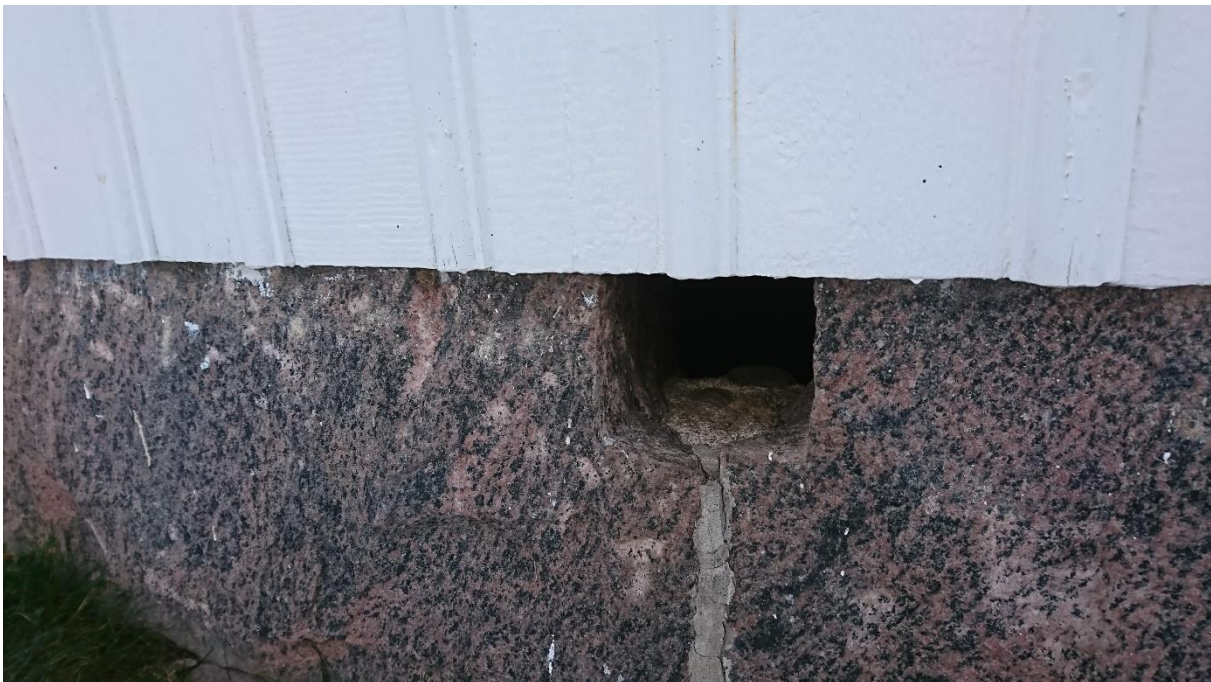
*Figur 4: Norra fasaden mot järnvägen – "kattglugg" in till källaren.*

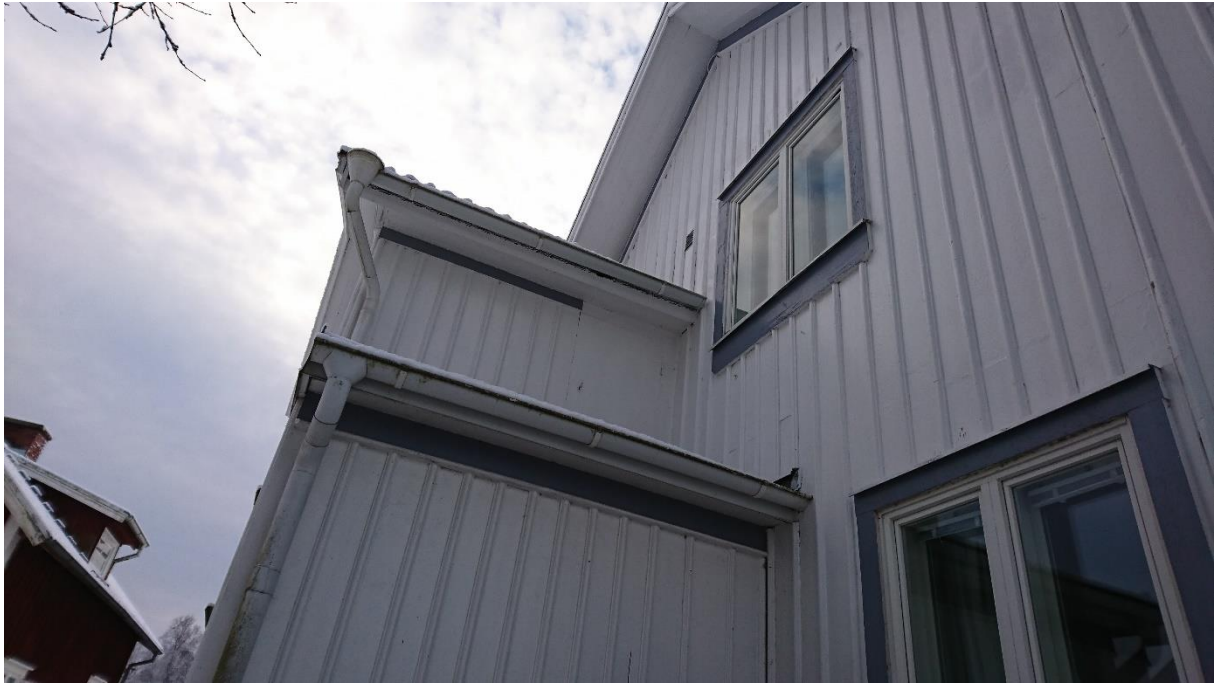
*Figur 5: Östra fasaden med ventil in till bostadsrum på andra våningen.*
