Hamnbanan Göteborg Dubbspår Eriksbergsmotet - Pölsebobangården

UNDERLAGSRAPPORT - HYDROGEOLOGI

**JÄRNVÄGSUTREDNING FÖR DUBBELSPÅR
DELEN ERIKSBERGSMOTET-PÖLSEBOBANGÅRDEN**

Hydrogeologi

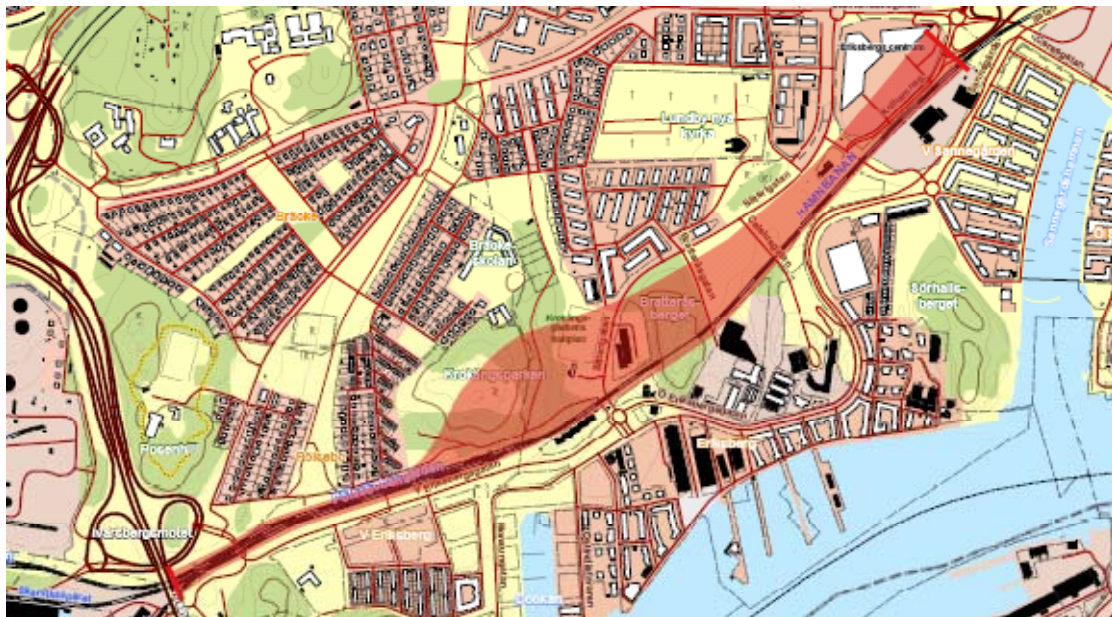
Figur 1.1 Utredningsområdet för Hamnbanan på etappen Eriksbergsmotet – Pölsebobangården.

I det följande redovisas hydrogeologiska förutsättningar och konsekvenser för de olika utbyggnadsalternativen inom utredningsområdet som framgår av figuren nedan. Vidare redovisas även lämpliga åtgärder för att begränsa skadlig grundvattenrelaterad påverkan. Det ska noteras att studien baseras enbart på befintligt material och detaljeringens nivå är att betrakta som översiktlig. Översiktligheten medför osäkerheter gällande bedömning av påverkansgrad och konsekvenser.

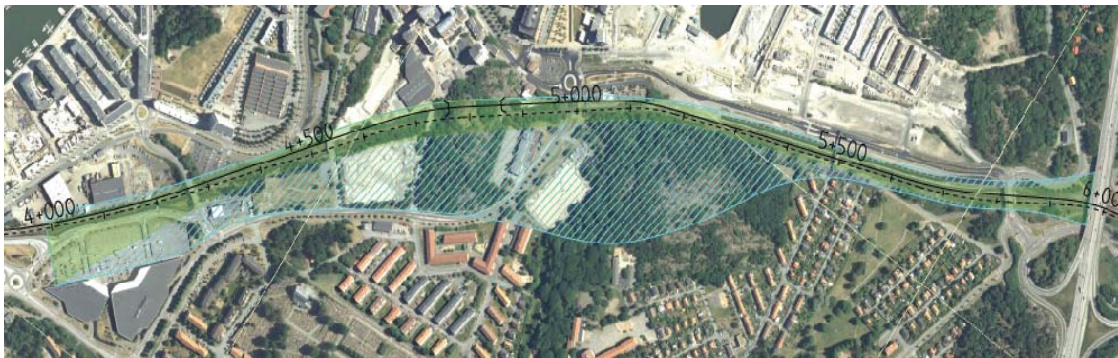
Figur 4.1 Alternativ B/BÖ (ljusgrönt).

Grundvattenmagasin i berg: Nivåerna i berg är sannolikt påverkade av befintlig järnvägstunnel. Läckage kan uppkomma under byggskedet, framförallt vid bergpåslagen. Sänkt grundvattennivå i berg kan ge upphov till sänkt trycknivå i omgivande jordmagasin, vilket kan resultera i sättningar i området väster om Bratteråsberget. Påverkan reduceras genom tätningåtgärder. Skyddsinfiltration bedöms ej krävas.

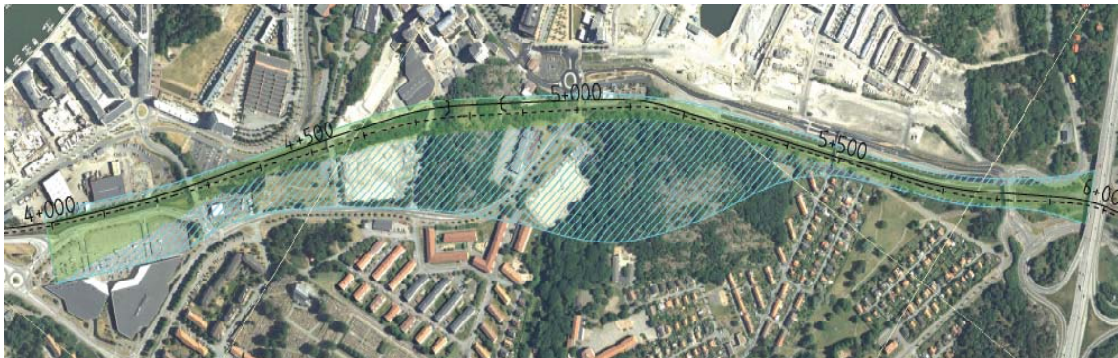
Figur 4.2 Alternativ B/BÖ (ljusgrönt).

Detta alternativ innebär att en betongöverdäckning sker på sträckan mellan Bratteråsberget och Celsiusgatan (figur 4.2). I övrigt är alternativet likartat med alternativ B. Överdäckningen innebär att ett betonglock läggs ovanpå järnvägen från tunnel vid Bratteråsberget och blir som en förlängning av denna bort till Celsiusgatan. Vidare kan konstateras att en placering av spåret norr om befintligt spår resulterar i en något större skärning öster om Bratteråsberget än vad ett spårläge söder om befintligt spår skulle göra (tabell 1). Placering av spåret norr alternativt söder om befintligt spår bedöms dock utgöra marginell skillnad avseende de vattenrelaterade konsekvenserna och är därmed inte alternativskiljande.
