Riksväg 13 förbi Assmåsa

Sjöbo kommun, Skåne län

Miljökonsekvensbeskrivning, tillhörande Vägplan, 2016-07-14

Projektnummer: 107830

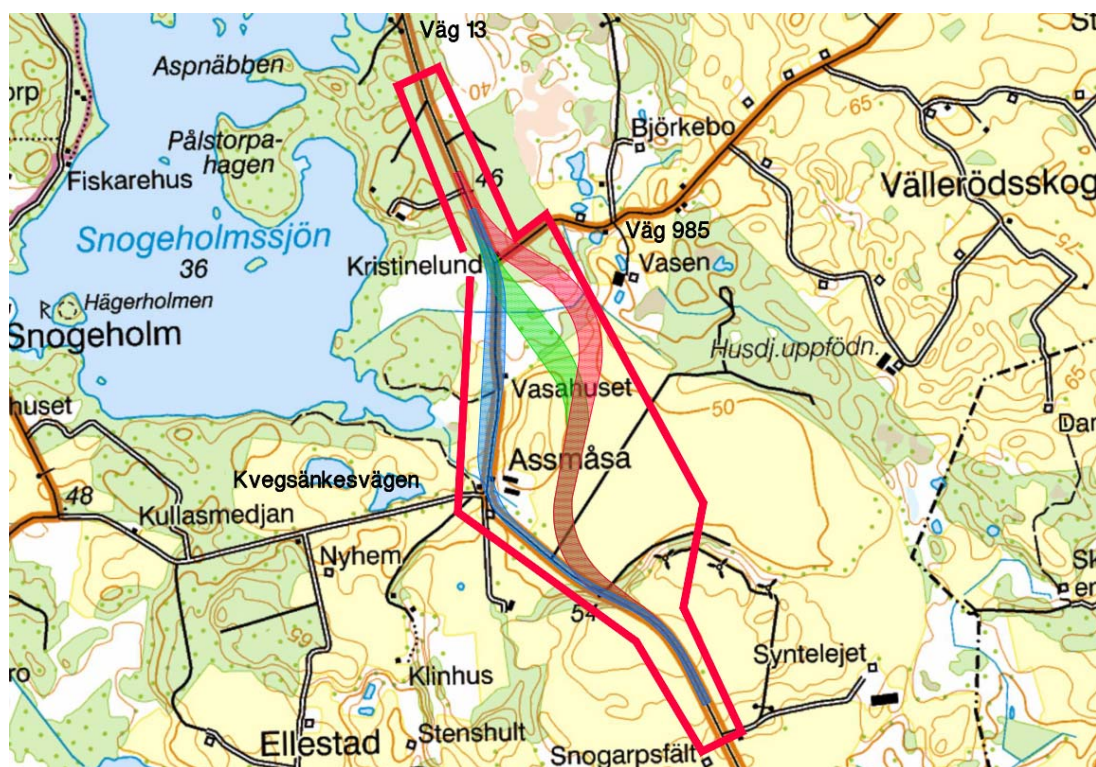
Figur 2.4:1 Korridorsalternativ och utredningsområde

I denna handling presenteras tre alternativ för ombyggnation av vägen, *Blå*, *grön* respektive *röd korridor*. *Blå korridor* innebär ombyggnad utmed befintlig sträckning. *Grön korridor* innebär en ny sträckning öster om befintlig och korsar genom ett torvområde i norr. Även *röd korridor* innebär en ny sträckning, dock ytterligare längre österut jämfört med grön

korridor vilket gör att den undviker torvområdet. Samtliga alternativ utformas för 80 km/h och med en vägbredd på 8 meter.

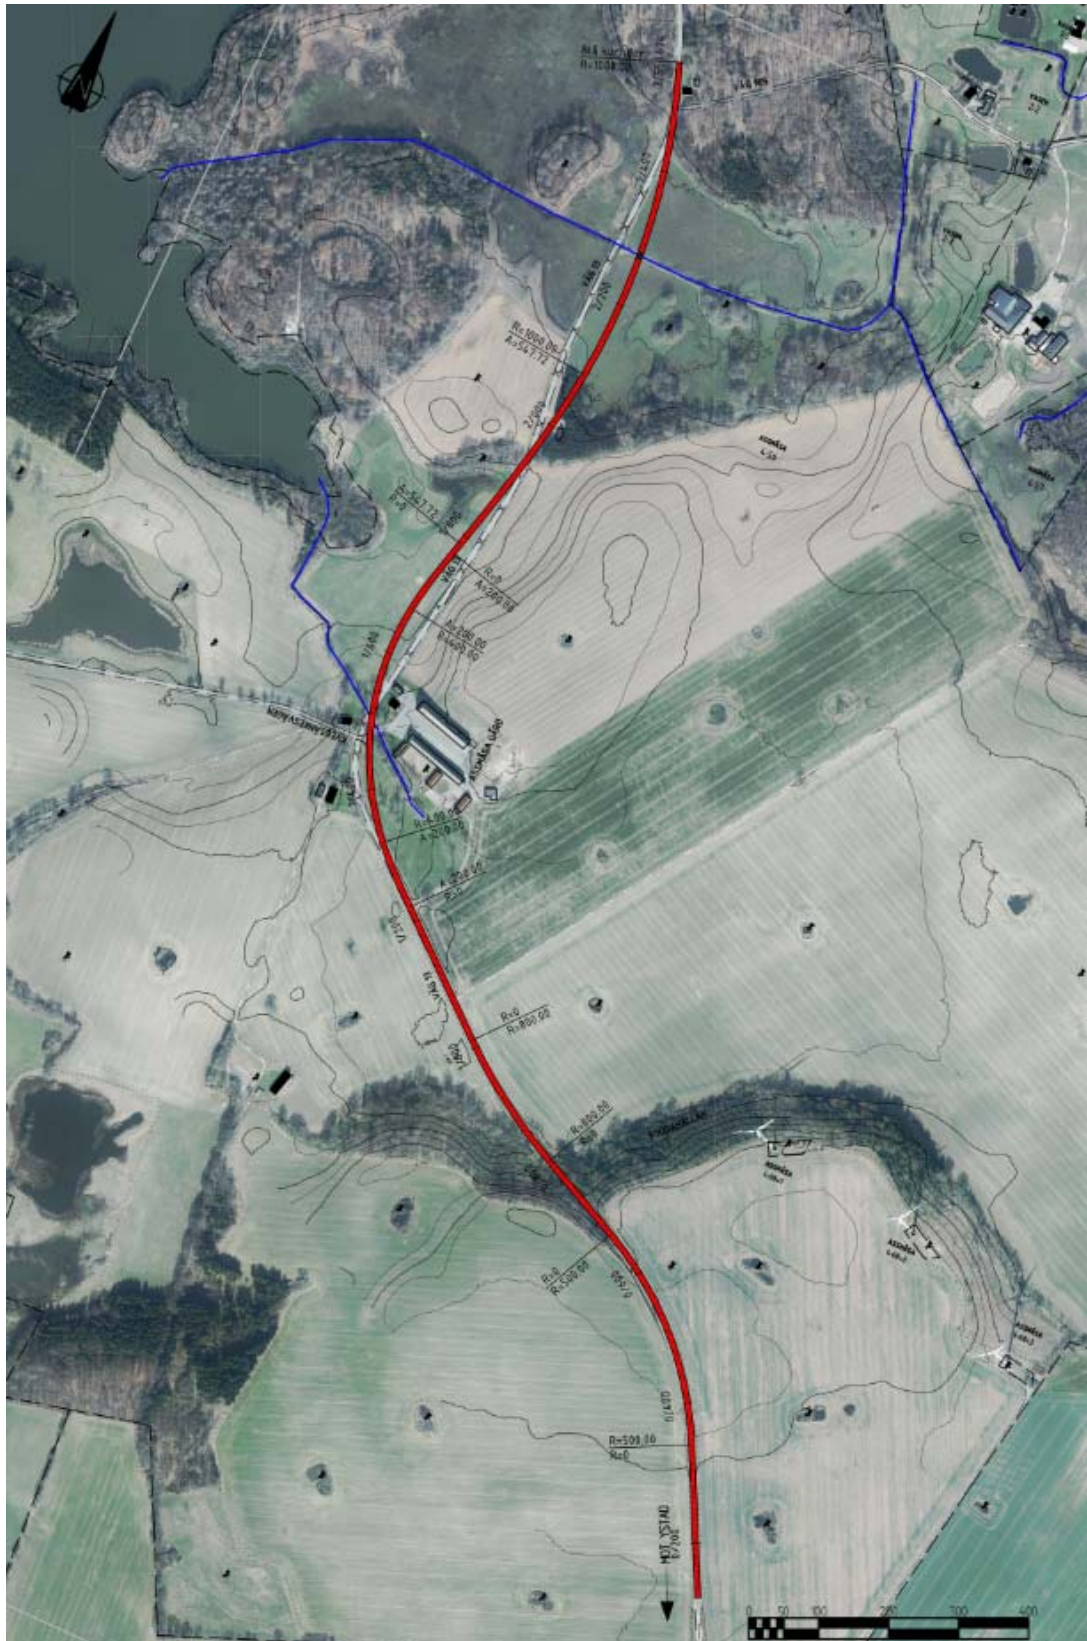
Figur 4.2:1 Planerad vägbyggnad med breddning och delvis nybyggnad av väg intill befintlig väg. Breddad och ny väg är markerad med röd färg.

Utbyggnaden (på totalt 2,6 km) innebär både anläggande av ny väg intill den befintliga (på ca 1,3 km) samt ombyggnad/breddning av befintlig väg (på ca 1,3 km). På aktuell sträcka varierar bredden på befintlig väg mellan 6 - 7,5 meter. Vid ombyggnad i befintlig sträckning innebär detta en breddning av vägen på mellan 0,5 – 2 meter. Väg 13 breddas i befintlig sträckning från startpunkten i söder och fram till Assmåsa gård där den förhållandevis skarpa kurvan måste rätas för att uppfylla den önskade vägstandarden. Kurvrätningen innebär att den nya vägen, efter Assmåsa gård, kommer att förläggas på den västra sidan om den befintliga vägen, för att i höjd med Vasahuset (se figur 2.4:1) korsa över till den östra sidan om befintlig väg. Genom torvområdet förläggs ny väg således öster om befintlig väg. Korridoren ansluter till befintlig väg vid Kristinelund, norr om anslutningen av väg 985 mot bl a Björkebo.

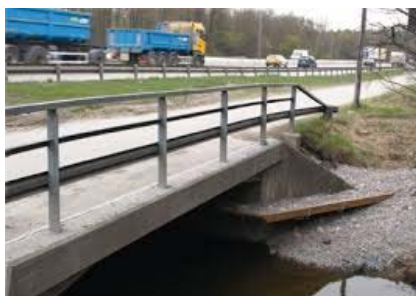
Bild 4.2:4 Exempel spång för småvilt

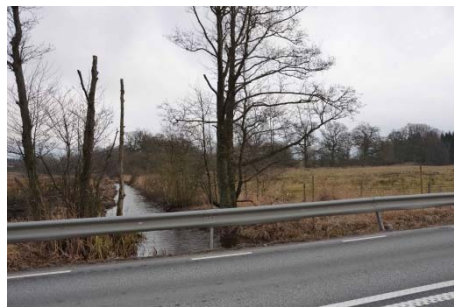
Figur 5.2.1:8 Dike/vattendrag under vägen

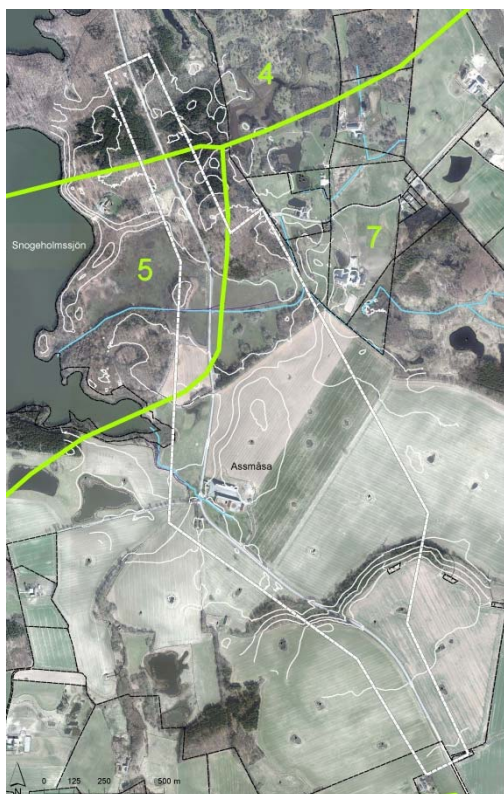
Figur 5.7.1:1 Jordbruksmarkens klassning inom utredningsområdet

Jordbruk är den dominerande markanvändningen och en stor del av marken intill vägen består av jordbruksmark, vilken är klassad som klass 4-7 (se figur 5.7.1:1), enligt skala från 1-10 där 10 är bästa möjliga jordbruksmark. Brukningsenheterna är stora och all mark inom området tillhör en enskild markägare. Inom området förekommer även i viss utsträckning skogsbruk, främst i de norra delarna där även nyplantering av skog prövas i de låglänta sankta torvmarkerna.

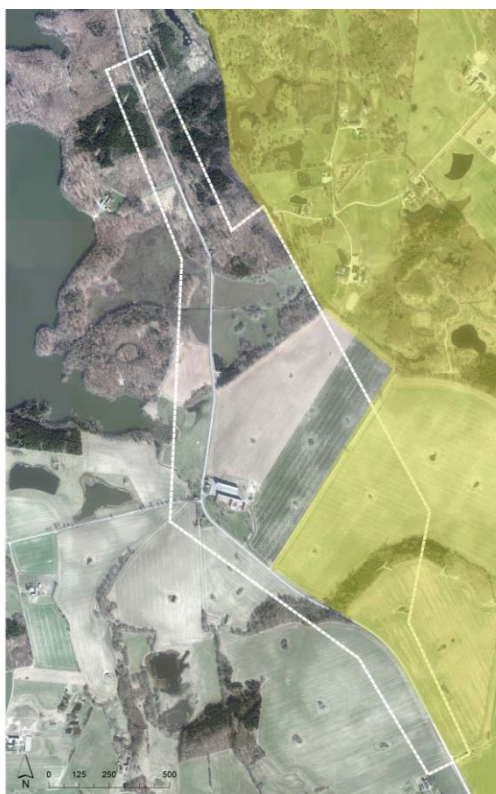
Figur 5.7.1:2 Nationell bevarandeplan för odlingslandskapet

Delar av vägsträckan gränsar till mark öster om väg 13 som ingår i naturvårdsverkets nationella bevarandeplan för odlingslandskapet (se figur 5.7.1:2). Målet för den nationella planen är att för vår tid och framtiden säkerställa ett representativt urval av Sveriges odlingslandskap, som allsidigt belyser kolonisationsförloppet och skildrar olika faser av detta.

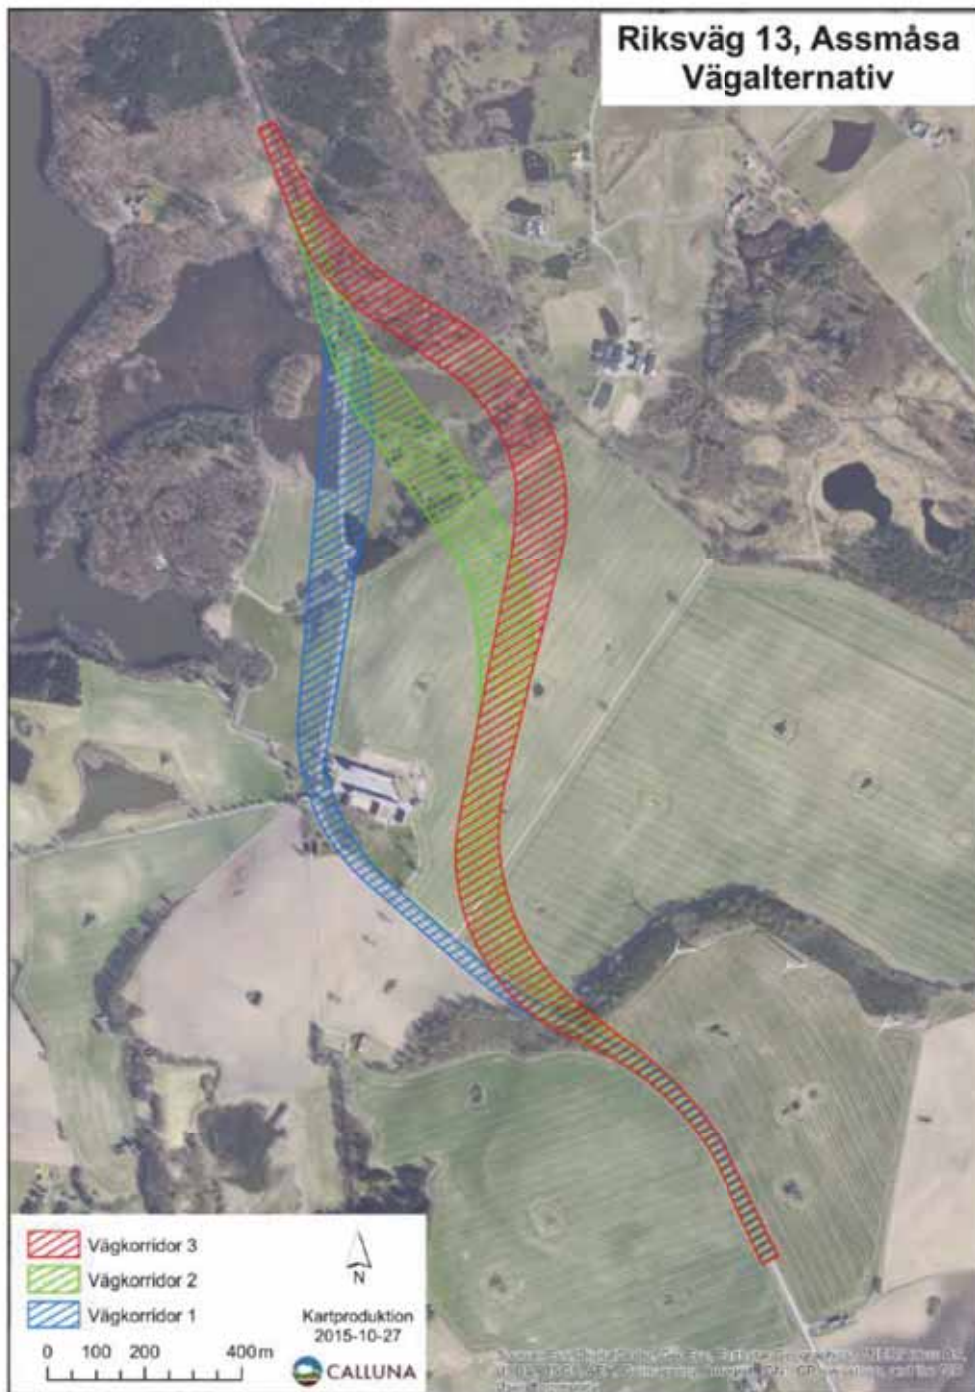
Figur 1. Karta med Assmäsa gård centralt i kartbilden. Kartan visar de olika lokaliseringalternativ (vägkorridorer) som till en början diskuterades. Det alternativ som till sist valdes var det blå alternativet, och det är det som inventerades i november 2015 (och som i rapporten benämns inventeringsområdet).

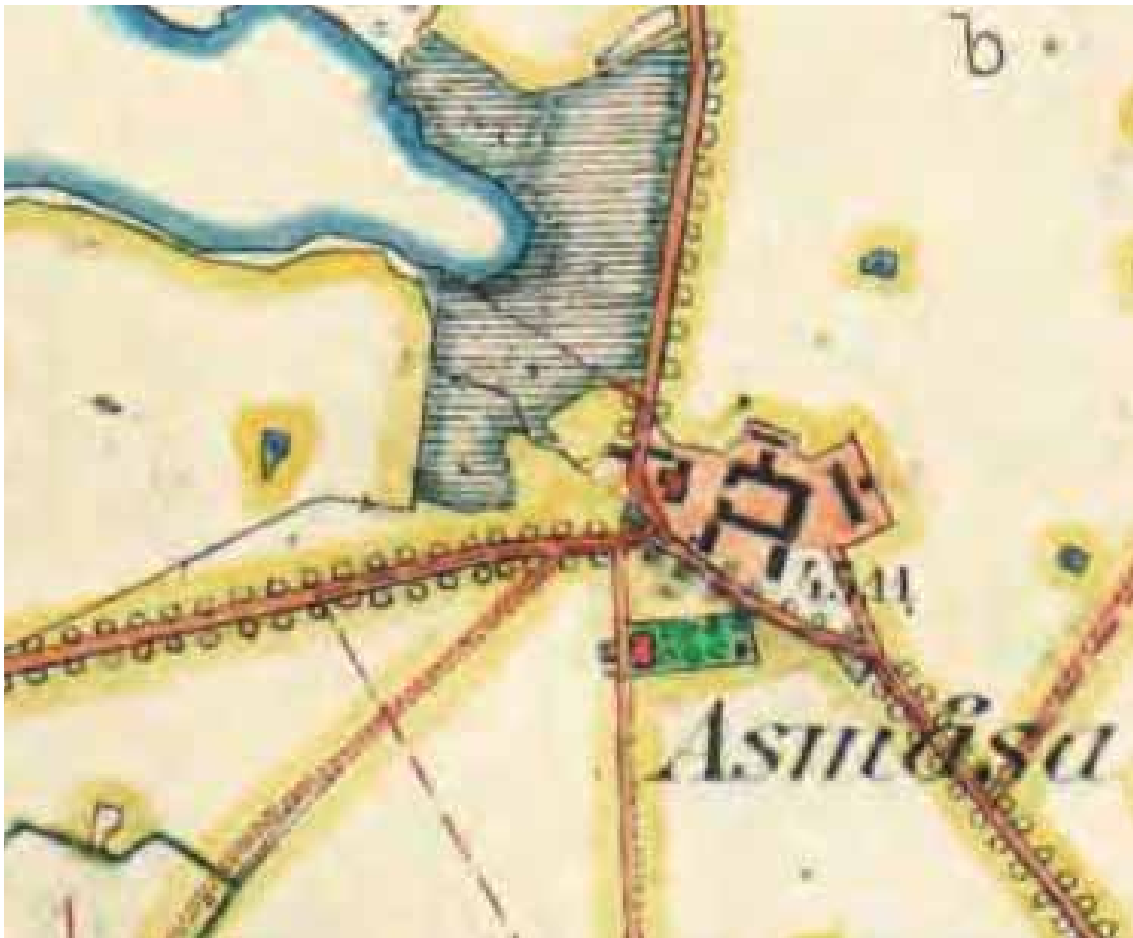
Figur 7. Häradsekonomiska kartan från 1910-1915 (Baldring J112-1-58) över Assmäsa som visar alléernas sträckning. Observera att riksvägen då hade en annan sträckning söder om Assmäsa. Källa: Lantmäteriet.

Vid Assmäsa gård finns värdefulla trädmiljöer i form av gamla, och/eller grova ädellövträd (där ask och hästkastanj är de vanligaste). Många av träden ingår i alléer som numera till stora delar är borta (se figur 7). Den gamla sträckningen av riksvägen
