# **Tvärförbindelse Södertörn**

## **Arbete i ytvattendrag, delen Gladö till västra Jordbro**

Teknisk beskrivning och miljökonsekvens-  
beskrivning rörande omledning, byte av  
vägtrummor mellan Gladö till västra Jordbro

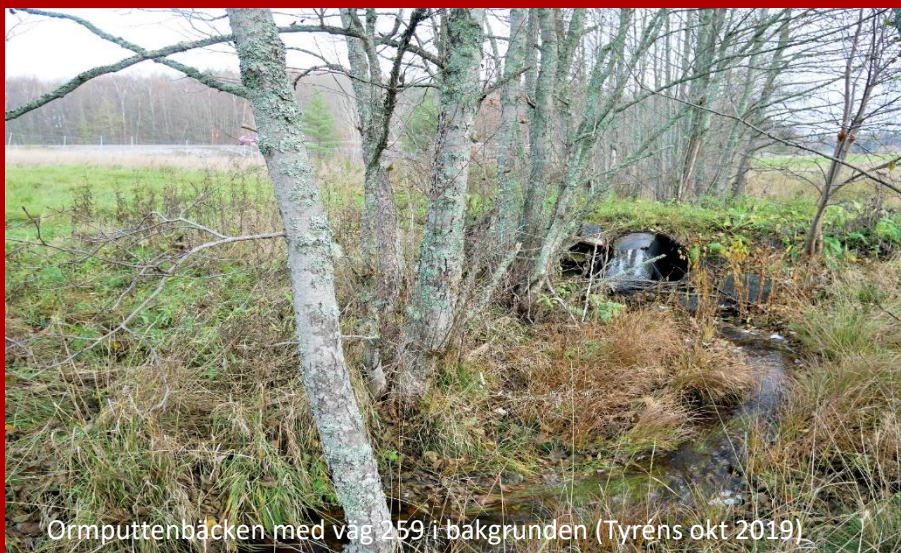
Ormputtenbäcken med väg 259 i bakgrunden (Tyréns okt 2019)

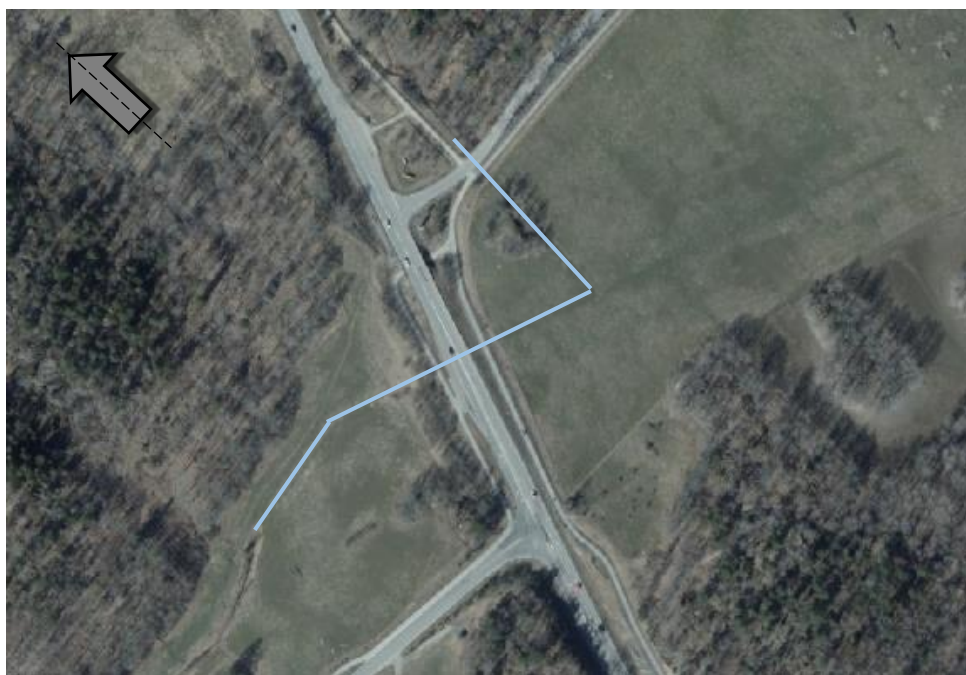
Figur 2 Grindtorpsdiket nuvarande sträckning

Grindtorpsdiket är idag förlagd i trumma under åkermarken och passerar befintlig väg 259 i en kulvert DN800. På vägens nordöstra sida ansluter en nära vinkelrät dikesdel som fortsätter under Sundby gårdsväg och längs med nuvarande GC-väg. I Figur 2 nedan syns Grindtorpsdikets öppna dikesdel i till vänster och fortsättningen i trumma (förstärkt med blått streck) fram till och under befintlig väg. Av flygbilden framgår även som mörkare streck i åkermarken att diket fortsätter mot öster som ett täckdikessystem

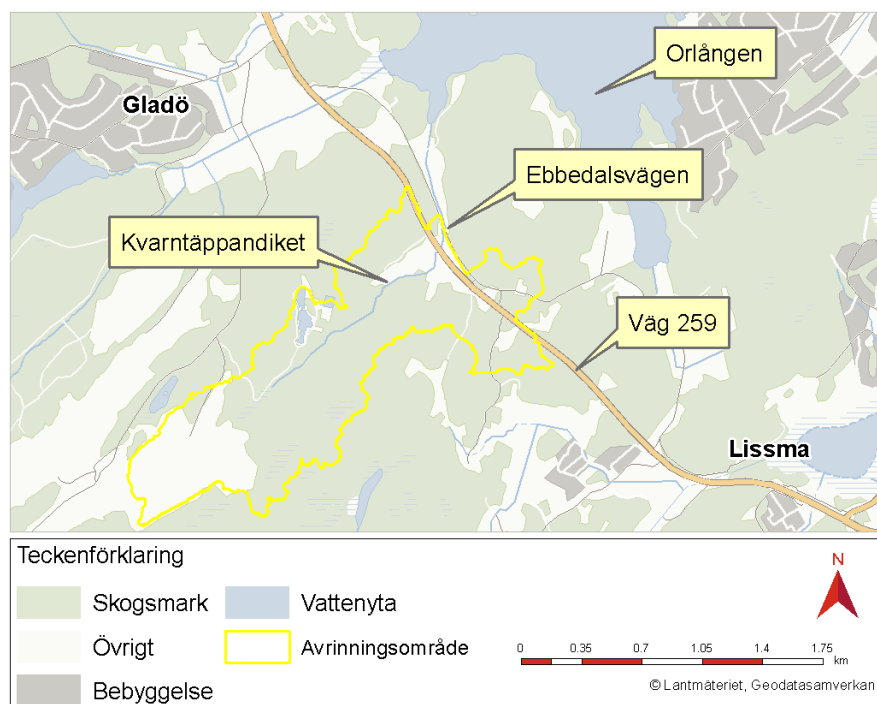
Figur 5 Översikt över området kring Kvarntäppandiket.

Dikets medelvattenflöde beräknas till 14 l/s medan för ett 50-årsflöde beräknas flödet uppgå till 0,73 m<sup>3</sup>/s och 200-årsflödet beräknas till 1,15 m<sup>3</sup>/s. Området närmast uppströms vägpassagen består av betesmark/jordbruksmark men större delen av diket löper genom skogsmark. Se Figur 5 för översiktlig beskrivning av tillrinningsområdet och markanvändningen.
