Väg 56, Kvicksund-Västjädra 1 Kvicksund-Västjädra

Tekniskt PM Avvattning

VÄGPLAN

GRANSKNINGSHANDLING

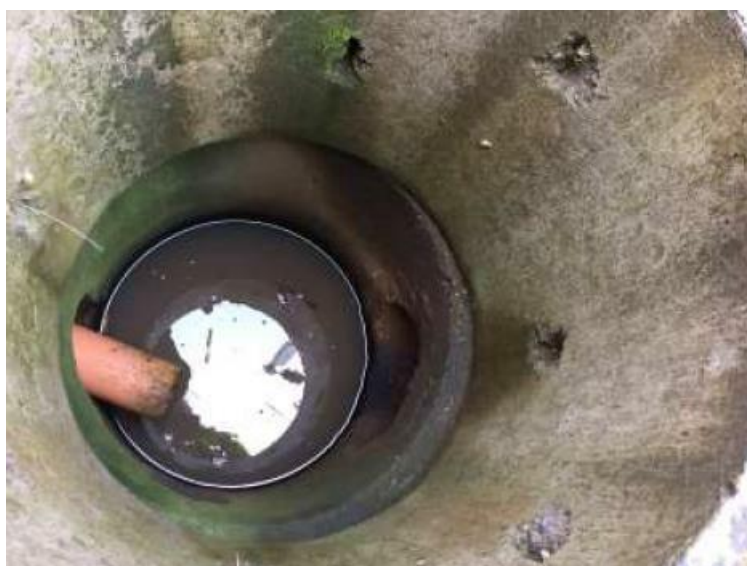
Figur 6. Brunn vid 11/300 med hål i brunnsvägg för intag av vatten som infiltrerat i dike, troligt inlopp från åkerdränering samt utlopp för vidare avledning.

Åkermark längs sträckan är mestadels dränerad, med och utan förekomst av markavvattningsföretag (se avsnitt 5.1). Befintlig avledning av dag- och dränvatten från väg 56 sker till stor del i gemensamma system med åkermarken, se exempel i Figur 6.

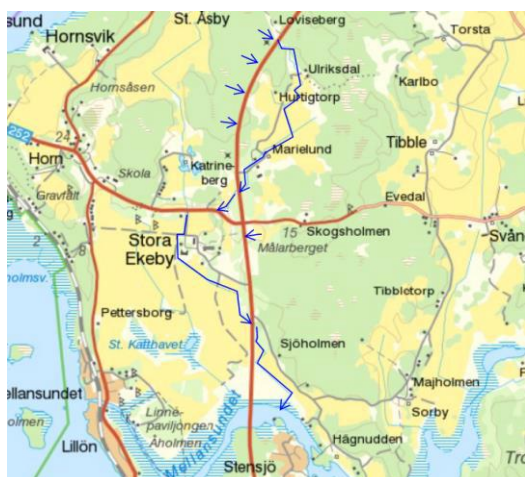
Figur 11. Översikt över delsträckan 2/300-6/320 med punkter för genomledning markerade med pilar.

Längs norra delen av avrinningsområdet sluttar terrängen (moränområde) ner mot vägen från väster. Genomledning av naturflöde sker via trummor på tre eller eventuellt fyra plaster (4/450, 4/890, 5/150 och ev. vid 5/450). Genomledning av vägdagvatten under traktorvägar och väg 56 anslutningsvägar sker på flera platser via trummor i vägdiket (2/400, 2 st vid 3/200, 3/810, 3/820, 3/960, 4/350, 4/850, 5/060, 5/490, 5/500, 5/700, 6/200). Nedstigningsbrunnar finns längs vägen vid 2/710 intill åkern, på sträckan 3/660 – 3/800 finns tre öster om väg 56 vid åkermarken och vid 3/800 finns tre vid anslutningsväg 252. Söder om väg 252 vid 3/770 finns en trumma (BTG 900 mm) som genomleder flöde från en mindre bäck/dike från öster.
