FASTSTÄLLELSEHANDLING
Väg 745, Bjuråker-Näsviken

Hudiksvalls kommun, Gävleborgs län

Dokumenttitel: Vägplan Väg 745 Bjuråker-Näsviken

Vägplanen omfattar förstärkning av väg 745, sträckan Bjuråker – Näsvisen i Hudiksvalls kommun, Gävleborgs län. Vägsträckan är 22,8 km lång och har en asfaltsbelagd vägbanan som är cirka 5,5 meter bred längs större delen av sträckan. Vägen har stora brister med sliten vägbanan, tjälskador och avvattningsproblem. Vägbanan avses därför att förstärkas och vägens avvattningsproblem att förbättras. Genom planerade åtgärder bedöms vägen BK1-standard kunna kvarstå samt en förbättrad komfort för resenärerna att kunna erhållas.

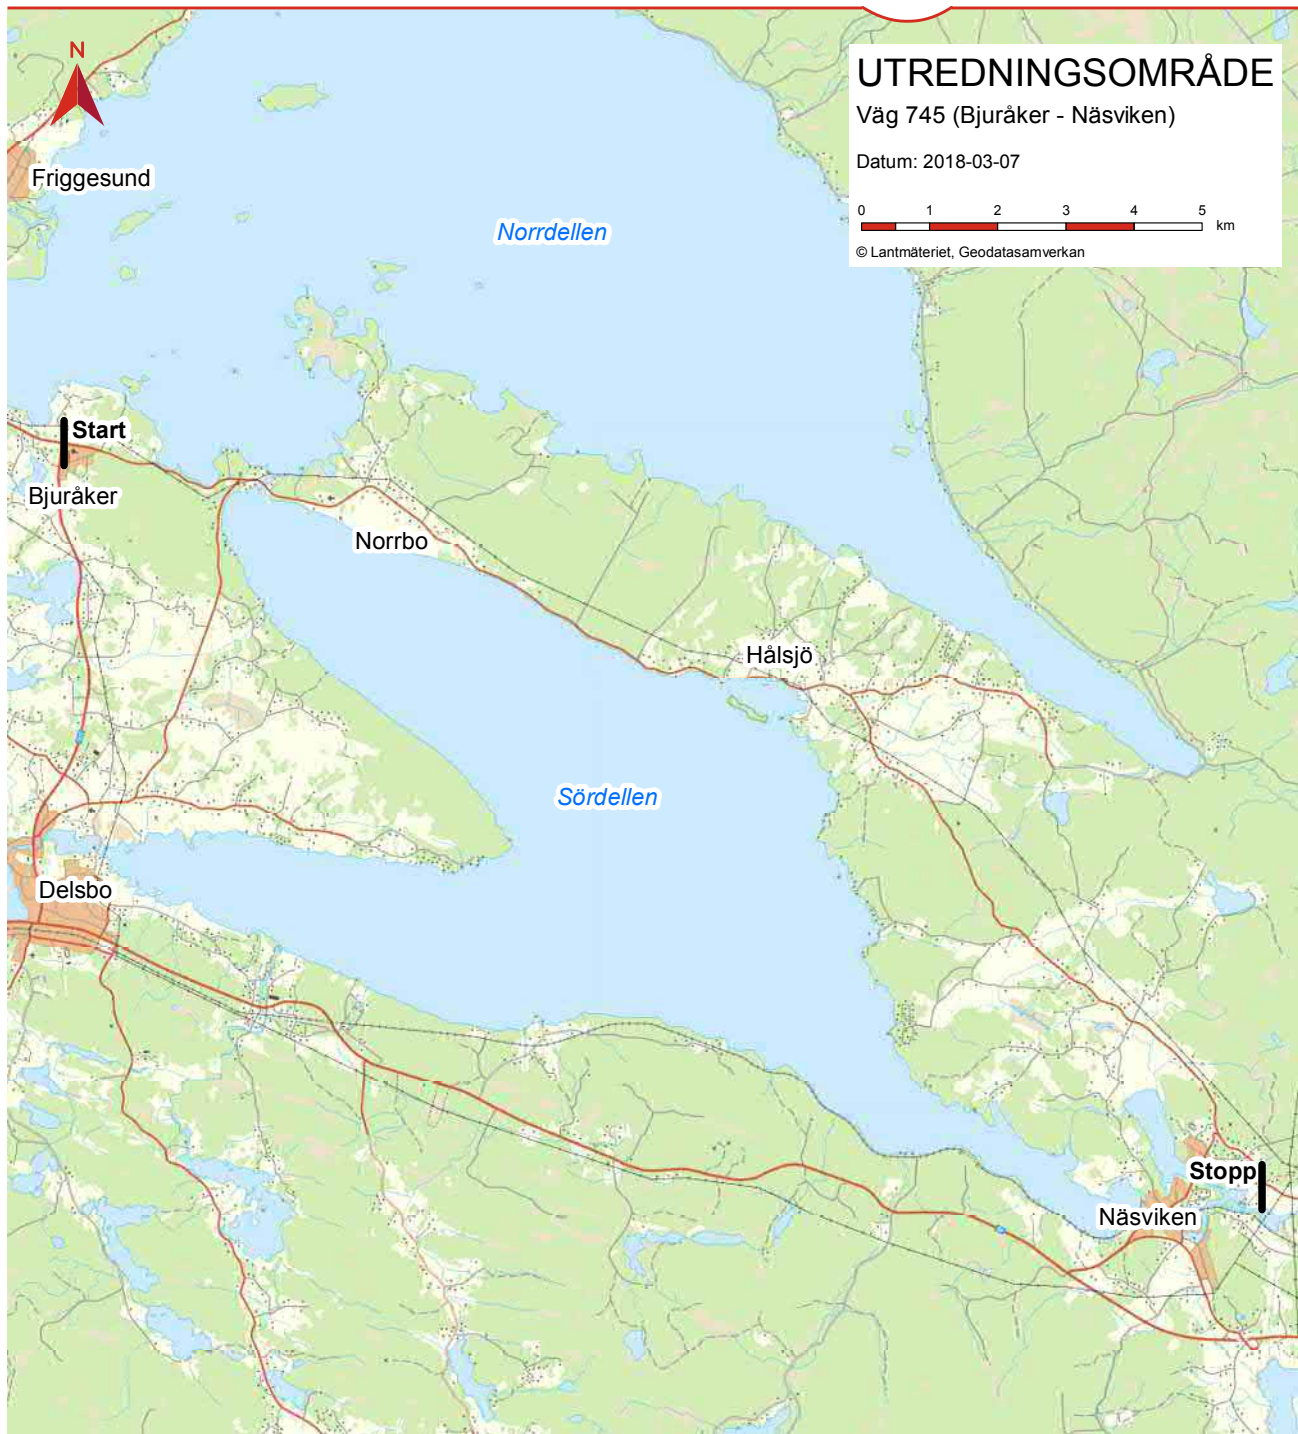
Figur 3. Aktuellt utredningsområde för väg 745.

Aktuell vägsträcka är 23 km lång och dess geografiska avgränsningen, projekt- området, redovisas i figur 3.

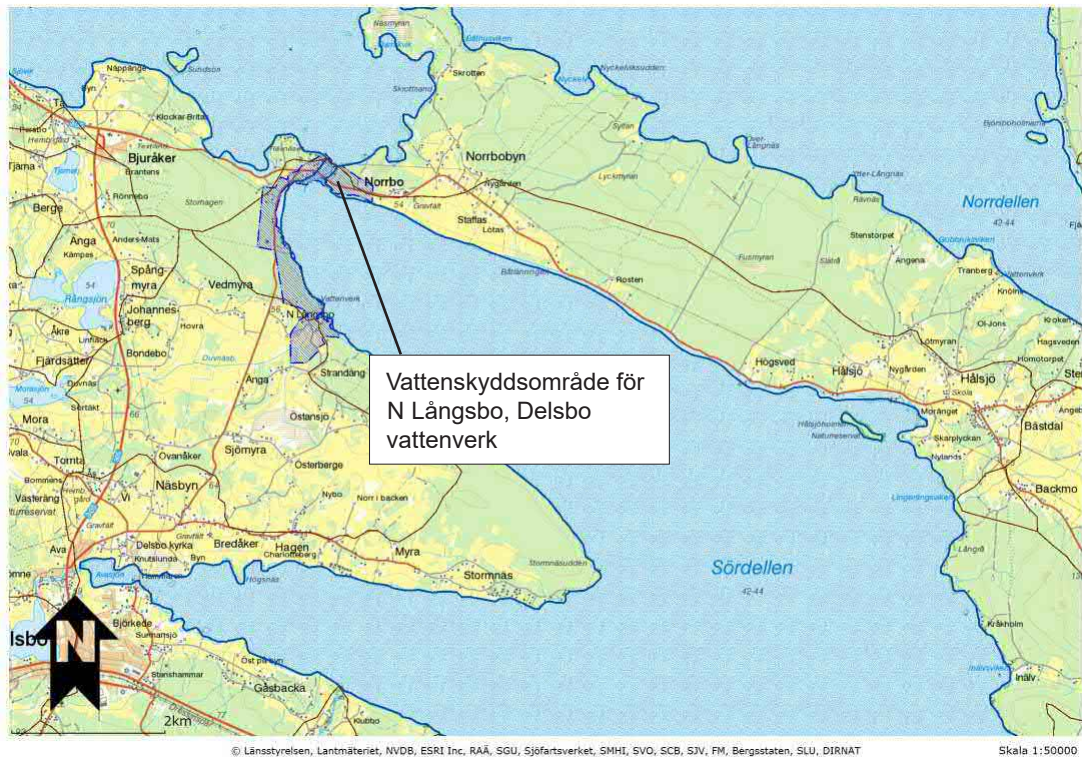
Figur 24. Delsbo vattenverk och vattenskyddsområde N Långsbo 4:1.

Delsbo vattenverk-vattenskyddsområde N Långsbo 4:1. Vattenskyddsområdet N Långsbo 4:1 är lokaliserat söder om samt på ömse sidor om väg 745 och omfattar 107 ha. Vattenverket ligger invid Sördellens västra strand, cirka 2 km söder om väg 745. Vattenskyddsområdet bildades 1959 och är skyddat i vattenlagen

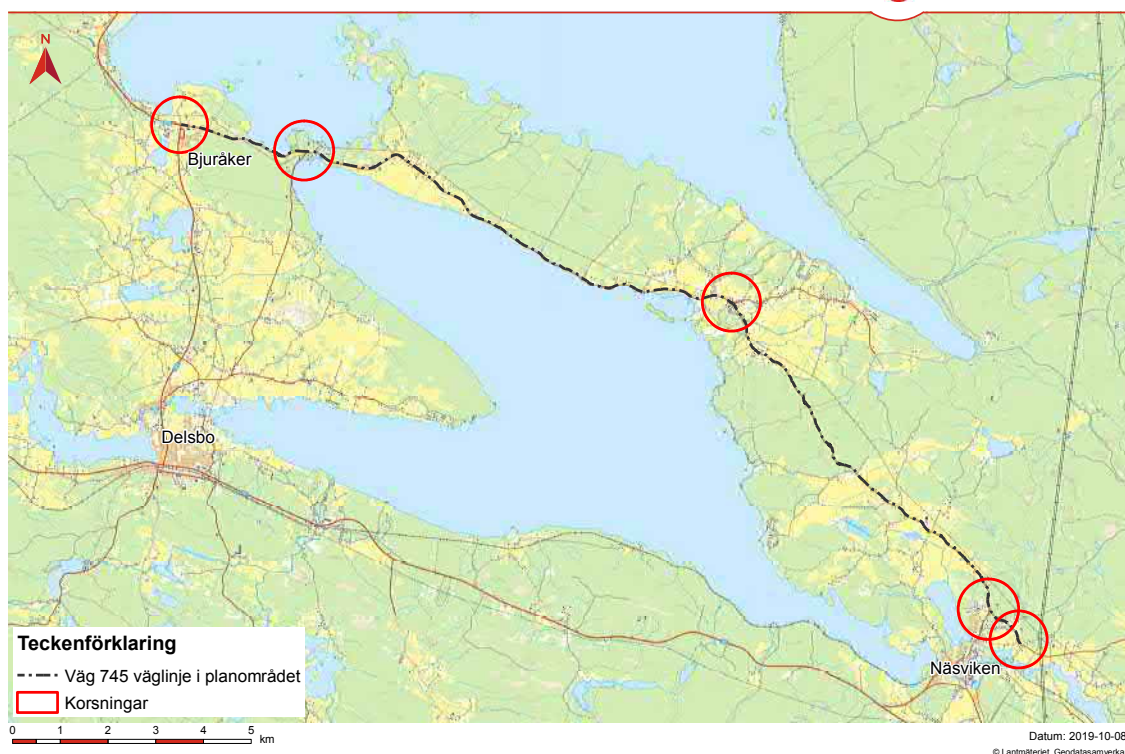
ÖVERSIKT KORSNINGAR

Figur 29. Översikt korsningar mellan väg 745 och andra statliga vägar.

En översyn av sikten i de fem korsningar som finns mellan statliga vägar och väg 745 har utförts, se figur 29.

Väg 305 (sektion 0/000). Korsningen har redan idag sikt och utrymme enligt gällande krav. Ingen åtgärd.

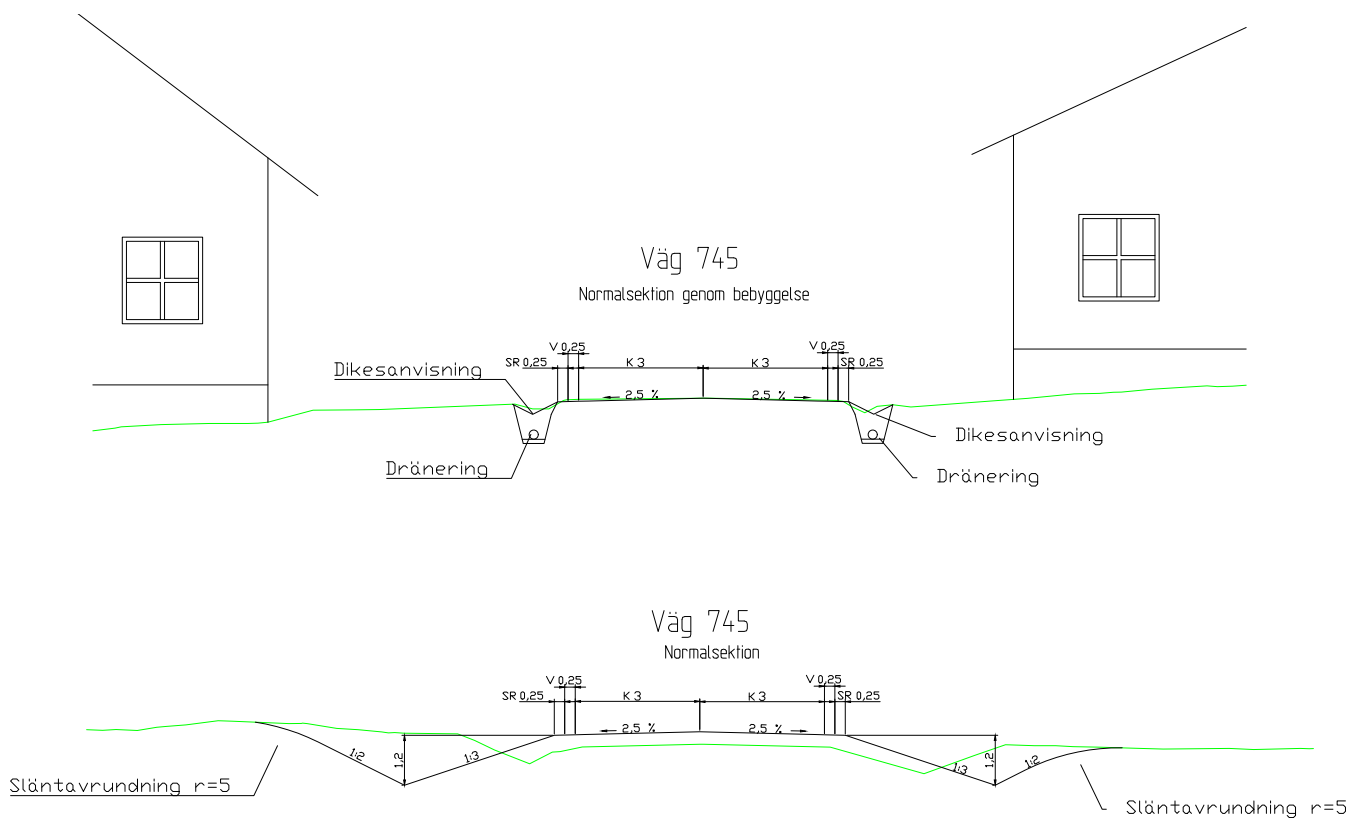
Figur 30. Den övre figuren visar normalsektion genom bebyggelse. För att minimera vägområdet anläggs täckdiken (dränering). Den nedre figuren visar situationen där miljön medger att öppna diken anläggs. Grön linje visar dagens marknivå i båda figurerna.

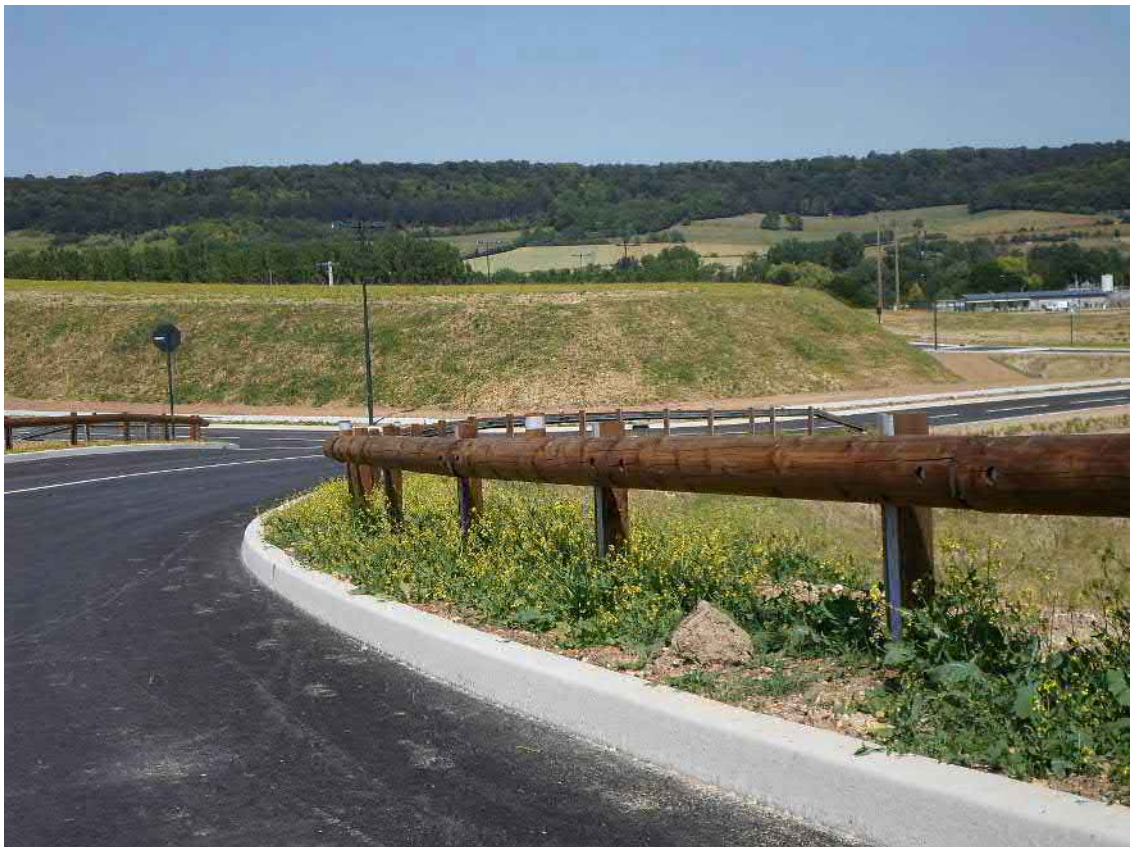
Figur 31. I figuren visas ett exempel på ett träräcke.

Räcken föreslås mellan väg 745 och sjön Norrdellen, sektion cirka km 1/400-2/400. Här föreslås räcke i trä, se ett exempel på träräcke i figur 31. Valet av träräcke grundas på behovet att på detta vägvagnsintervall hålla ihop väg- och naturmiljö.

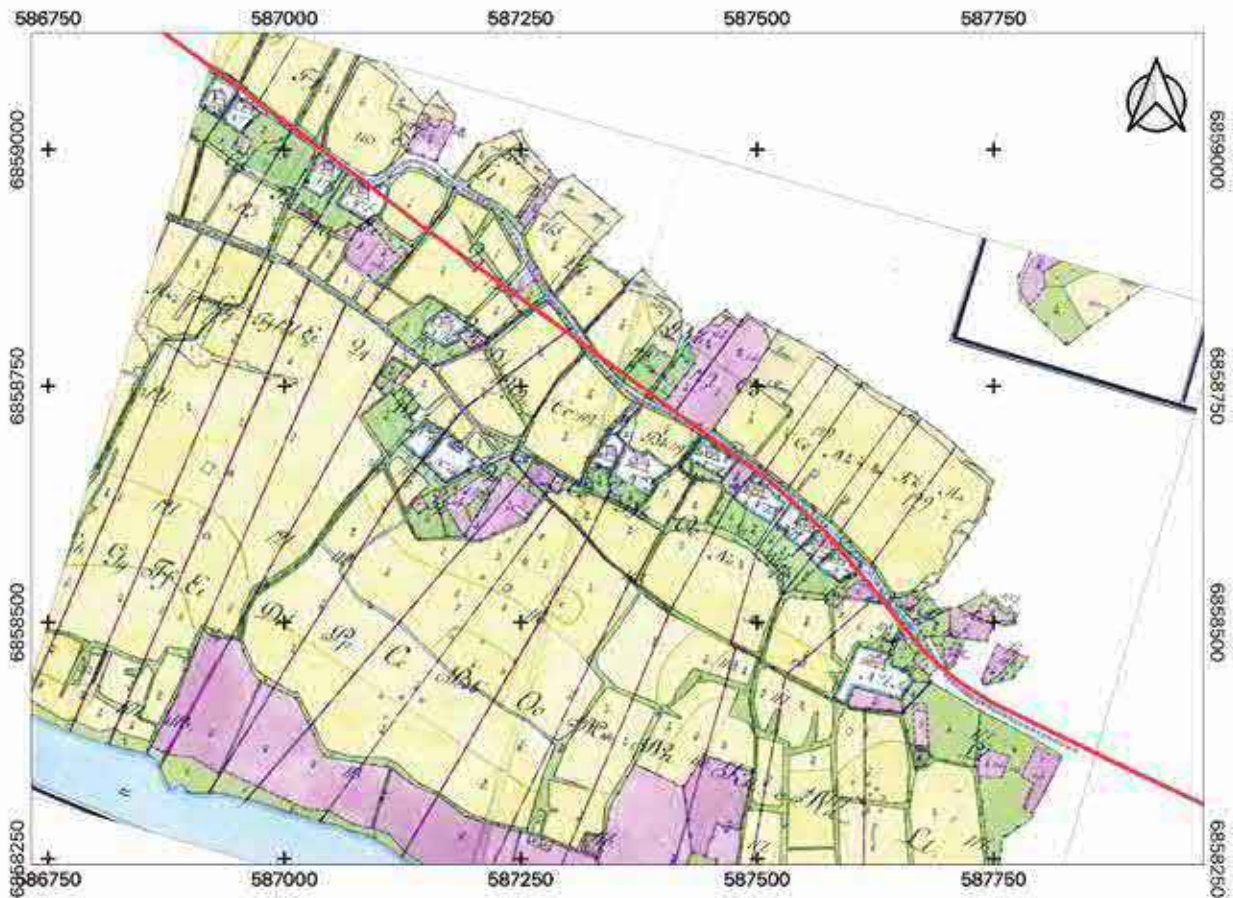
Fig. 10. Inäodelningskarta 1769 (V38-6:1) över östra delen av Norrbobyn. På åkrarna ligger en del stenhögar som kan ha varit gravar, och åkerholmar som kan ha blyst grupper av gravar. Nuvarande väg är inlagd på kartan.

Vi har anledning misstänka att bortodlingen av möjliga gravar varit stor i Norrbobyn. Storskifteskartan 1769 (V38-6:1, fig. 9 och 10) och laga skifteskartan 1868 (V38-6:3, fig. 56) visar att stensamlingar finns på ett antal ställen på åkrarna. Muntliga upplysningar från boende i Norrbobyn gör gällande att det fram till 1960-talet fanns många fler stenhögar i åkrarna, men att man vid vägarbeten under 1960-talet dammsugit hela byns samlingar på sten vilka lagts som vågbrytare vid vägen invid Sördellens strand. Även om gravöverbyggnader i form av sten tagits bort kan gravdiken m m finnas kvar under mark. N. J. Ekdahl noterade även *fragmenter af flera högar* väster om prästgården (Lundell 2001:39), varav kanske stensättningen L1950:1442/Norrbo 28:1 kan vara en rest.

I Norrbobyn har det framkommit utifrån rektifiering av de historiska kartorna från 1642 (V38-1:1, fig. 11) och 1769 (V38-6:1, fig. 9 och 10), att ett antal tidigare bebyggda men nu övergivna tomter är möjliga fornlämningar. Vid laga skiftet hade samtliga gårdar utom en kvarboenderätt, varför många gårdslägen har lång bebyggelsekontinuitet. Ändock har omflyttning av bebyggelsen skett inom tomten under de senaste 300 åren, men vi uppskattar att det på 11 tomter kan finnas lämningar efter medeltida och 1600-talsbebyggelse (objekt 43–53).

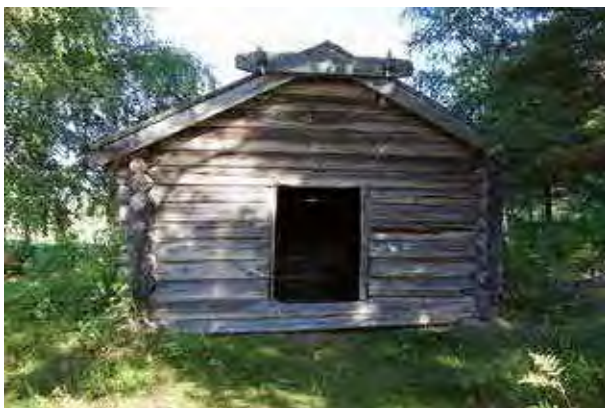
Fig. 13. Ett medeltida timmerhus, dendrokronologiskt daterat till 1482, står intill gravfältet vid Norrbo kyrka.

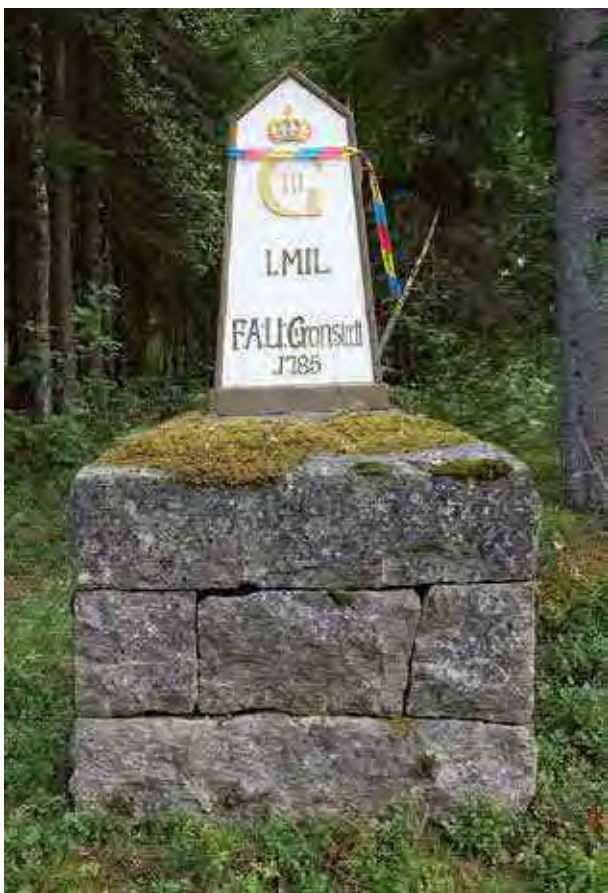
Fig. 20. En av de nio milstolpar som berörs av vägutredningen (L1951:2352/Bjuråker 4:1). Milstolparna sattes upp 1785 på uppmaning av landshövdingen Fredric Adolf Ulric Cronstedt, men efter en vägmätning gjord 1752. Foto mot SV.

dovisad i princip i samma sträckning som idag. Vägen kantas av milstolpar uppsatta 1785 (fig. 20, 50, 61, 71, 73, 82, 90, 104 och 119). Vägsmätning av Hälsinglands inlandsvägar skedde år 1752. Förrättningen skedde på landshövdingens order och milstolpar i trä sattes upp. Redan 30 år senare var trästolparna i uselt skick och det beslöts att gjuta nya milstolpar i gjutjärn. Hälsinglands milstolpar tillverkades av masmästaren Johan Hellberg i Hällbo masugn (Nordin 1995:20ff). Nio stycken milstolpar, vilka sattes upp 1785, berörs av vägsträckningen (L1951:2352/Bjuråker 4:1, L1959:1977/Norrbo 5:1, L1950:1526/Norrbo 8:1, L1950:1661/Norrbo 12:1, L1950:1662/Norrbo 13:1, L1950:1589/Norrbo 30:1, L1951:4185/Forsa 7:1, L1951:4202/Forsa 9:1 och L1951:4971/Forsa 13:1) med olika miltalstavlor och alla nio finns kvar idag med rätt miltal enligt 1750-talets vägsmätning. Någon har nyligen rustats upp och därvid fått kraftigt omgjort fundament (fig. 90).

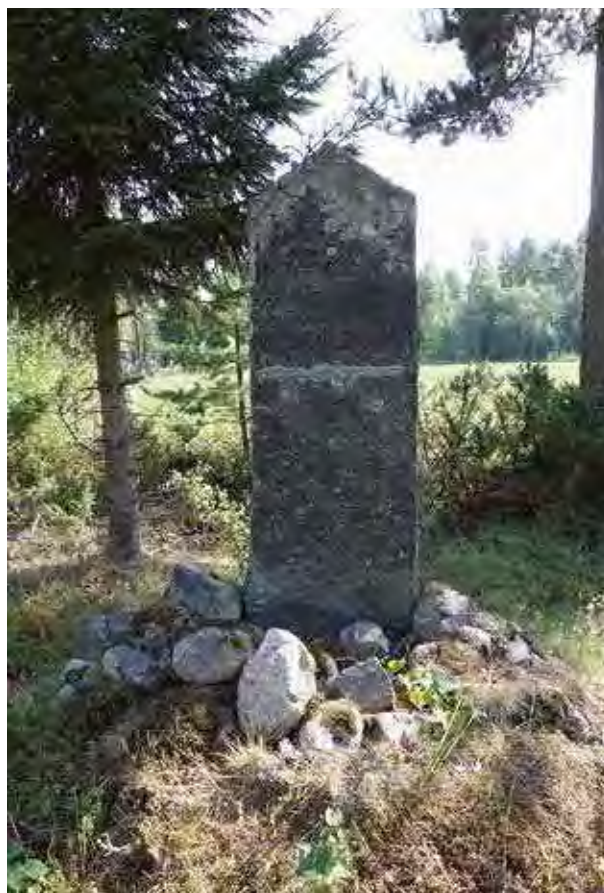
Fig. 21. Sockengränsstenen, av huggen gråsten, mellan Bjuråker och Norrbo socknar sattes upp 1927 (L1951/2449/Bjuråker 5:1). Foto mot S.

Även två gränsmärken (fig. 21 och 86), grännsstenar av huggen gråsten finns placerade i sockengränsen mellan Bjuråker och Norrbo (L1951:2449/Bjuråker 5:1) samt mellan Norrbo och Forsa (L1951:3915/Forsa 27:1). Stenarna sattes upp 1927 respektive 1930.

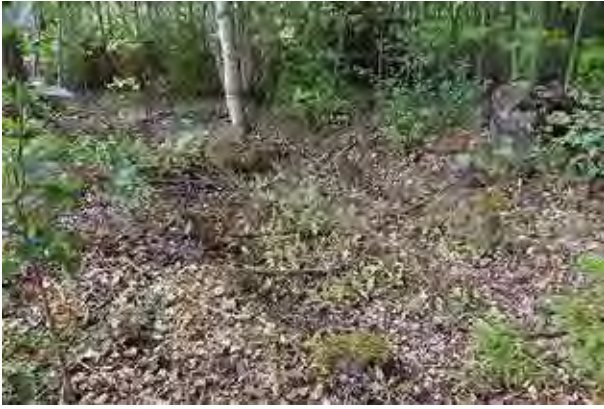
Fig. 23. Husgrund (1) med grund källare under. Huset finns på karta 1927 (21-BJU-AVS87), men inte 1892 (21-BJU-159). Foto mot SV.

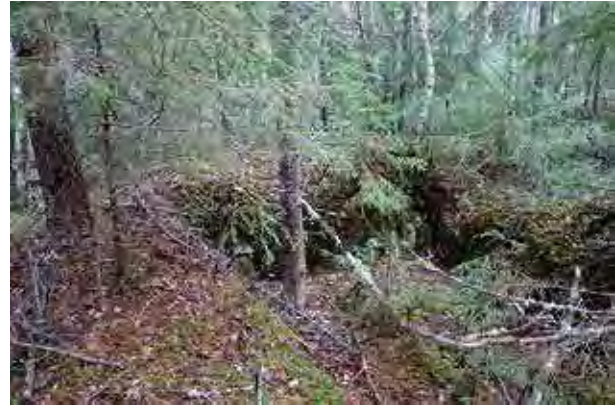
Fig. 24. Husgrund (7), källare. Källaren finns inte med på någon historisk karta, så åldern är okänd. Foto mot Ö.

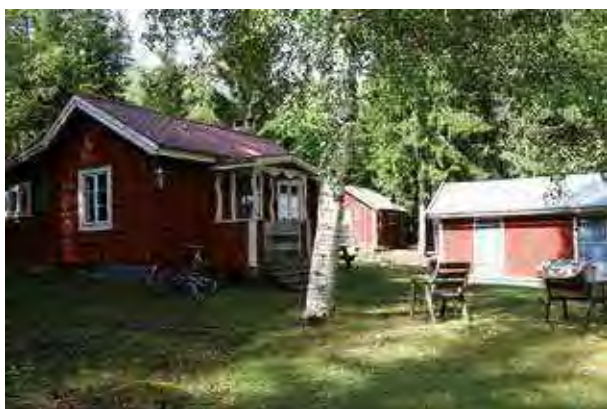
Fig. 110. Platsen för Kruts soldattorp (L1951:4335/Forsa 243:1). Gamla torpet ska ha brunnit ned och det är inte det ursprungliga torpet som står där idag. Foto mot V.

Objekt eller RAÄ nr	Lämningstyp	Antikvarisk bedömning	Fig. nr
L1951:4334/Forsa 243:2	Källa med tradition	Möjlig fornlämning	108
L1951:4335/Forsa 243:1	Lägenhetsbebyggelse	Möjlig fornlämning	110
L1951:4348/Forsa 245:1	Vägmärke	Övrig kulturhistorisk lämning	111

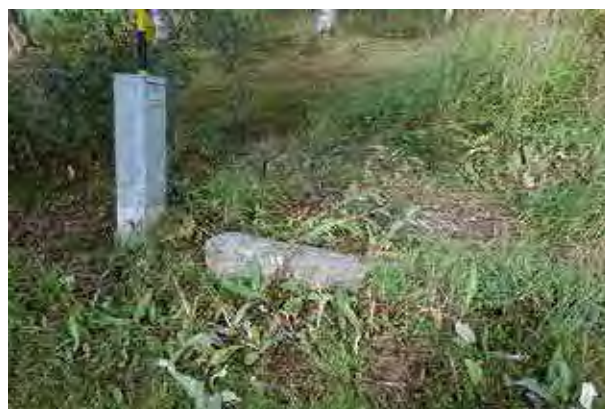
Fig. 111. Vaghållningssten (L1951:4348/Forsa 245:1) påträffades nedfallen. Den har texten "ÖBY / No 6 / EOS / 1907".

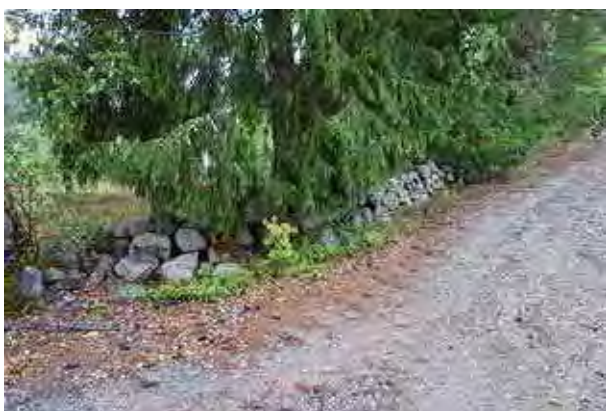
Fig. 113. Stenmur (10) av rundade stenar, något skadad närmast vägen. Foto mot N.

Objekt eller RAÄ nr	Lämningstyp	Antikvarisk bedömning	Fig. nr
L1951:4971/Forsa 13:1	Vägmärke	Fornlämning	119
10	Hägnad	Övrig kulturhistorisk lämning	113
11	Steg-2-område	-	114
14	Bytomt/gårdstomt	Möjlig fornlämning	116,117
15	Steg-2-områden	-	118

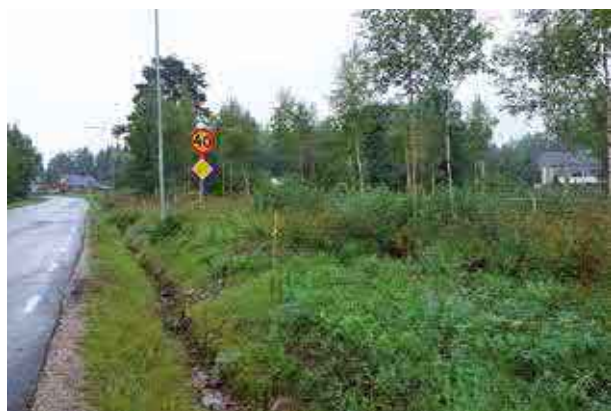
Fig. 114. Möjligt boplatzläge (11) i en svagt S-sluttande sandig gammal åkermark, nu delvis hästhage. Foto mot NV.

11	111, 119	Möjlig stenåldersboplats. Ca 140 x 20 + 100 x 20 m stor yta. Svagt S-sluttande sandig gammal åkermark, nu delvis hästhage. Beläget 0–30 m NÖ om väg. Området ligger 60–75 m över havet.

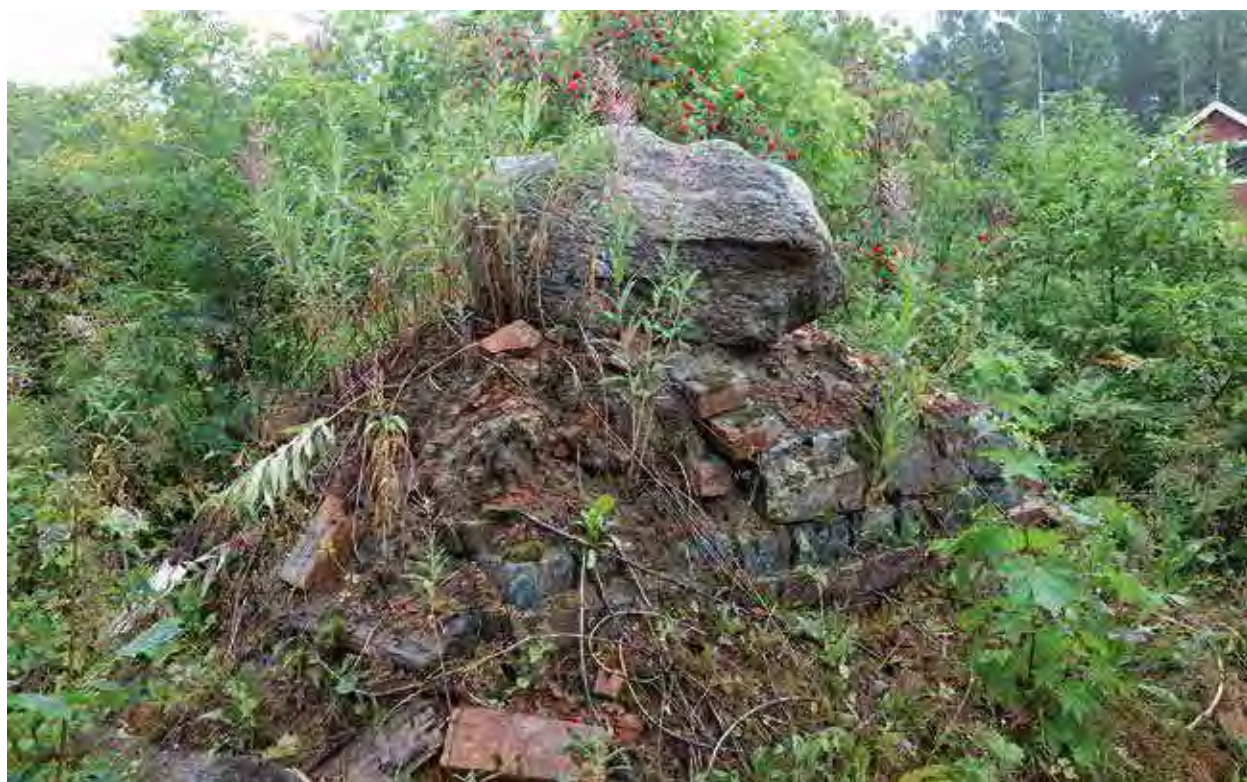
Fig. 116. Den norra av tre gårdar i nu delvis försvunnen bytomt (14). Spismur med huggen sten i botten och slaggsten samt tegel ovanpå. Foto mot N.

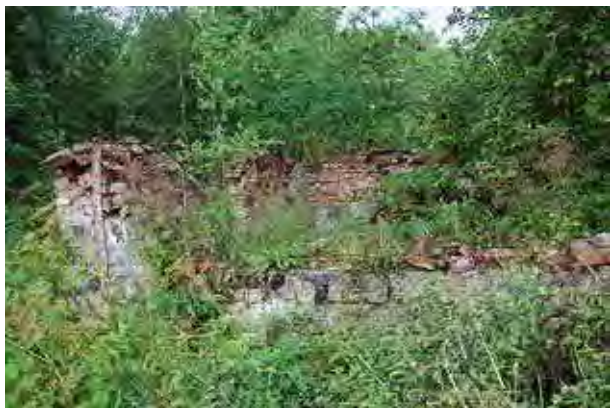
Fig. 117. Grund av slaggsten och tegel, tillhörande gård på nu delvis försvunnen bytomt (14). Foto mot N.

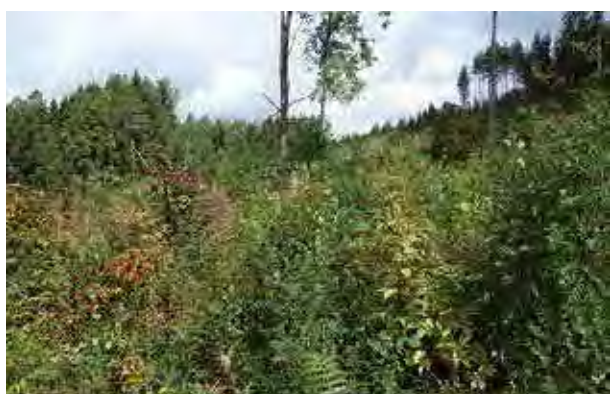
Fig. 118. Möjlig boplats (15), i svagt SV-sluttande sandig mark med sly. Foto mot N.

15	111	Möjlig stenåldersboplats, ca 60 x 70 m stor yta. Svagt SV-sluttande sandig mark. Terrass. Nedanför mot vägen är utgrävt och fyllt med kompostmaterial. Hygge med sly och små barrplant. Beläget 5–50 m Ö om väg. Området ligger 70–75 m över havet.

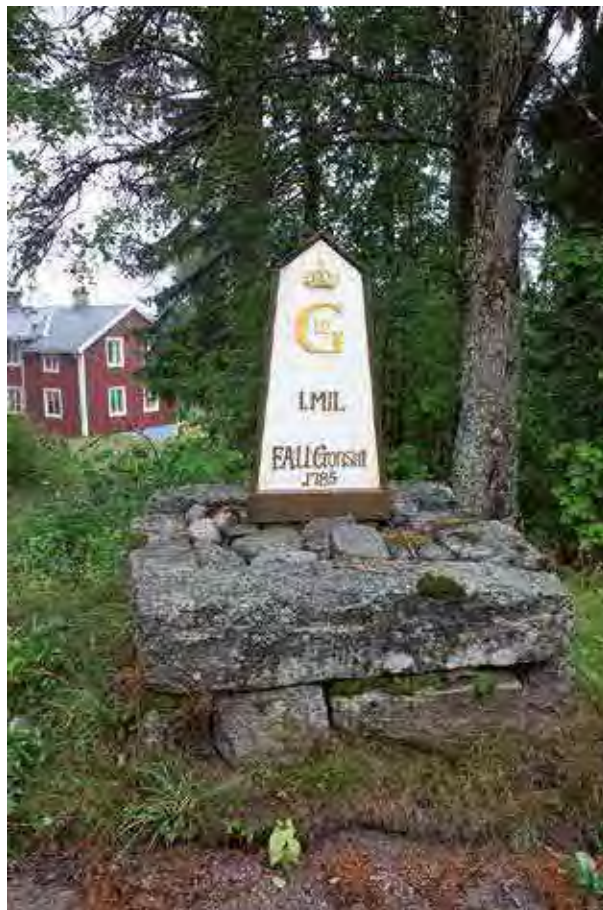
Fig. 119. Milstolpe (L1951:4971/Forsa 13:1), står en meter från vägen. Foto mot SV.

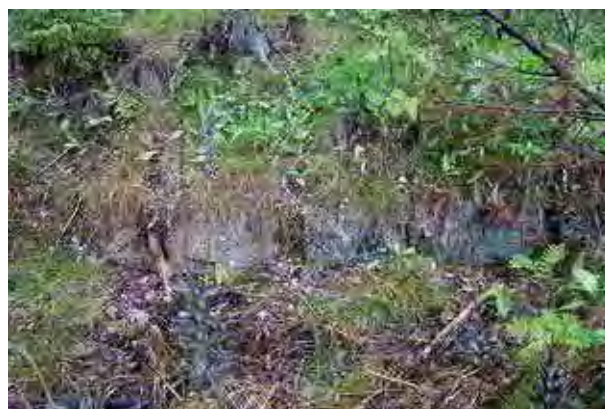
Fig. 122. Stödmur (12) av huggna stenblock. Kanske en rest av en husgrund. Foto mot N.

Objekt eller RAÄ nr	Lämningstyp	Antikvarisk bedömning	Fig. nr
L1951:4801/Forsa 241:1	Övrig	Ingen antikvarisk bedömning	121
11	Steg-2-område	-	114
12	Övrig	Övrig kulturhistorisk lämning	122
13	Husgrund, historisk tid	Övrig kulturhistorisk lämning	123
40	Övrig	Ingen antikvarisk bedömning	124

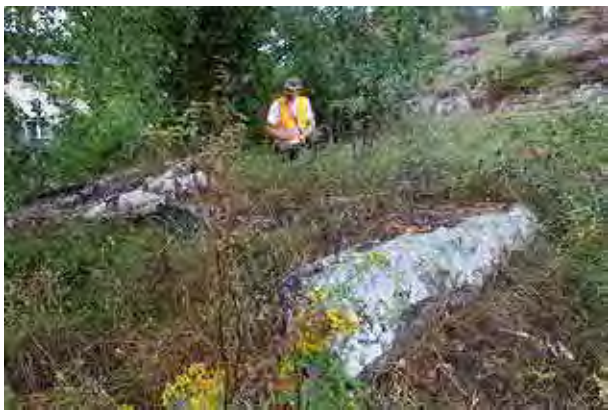
Fig. 123. Husgrund (13), delvis skadad av väg i Ö delen. Det stod en byggnad här 1885 (V11-14:2). Foto mot N.
