# PM Kulturarvsanalys Halmstad C Bangårdsombyggnad Halmstad kommun, Hallands län

Samrådshandling 2025-05-02

Dokumenttitel: PM Kulturarvsanalys

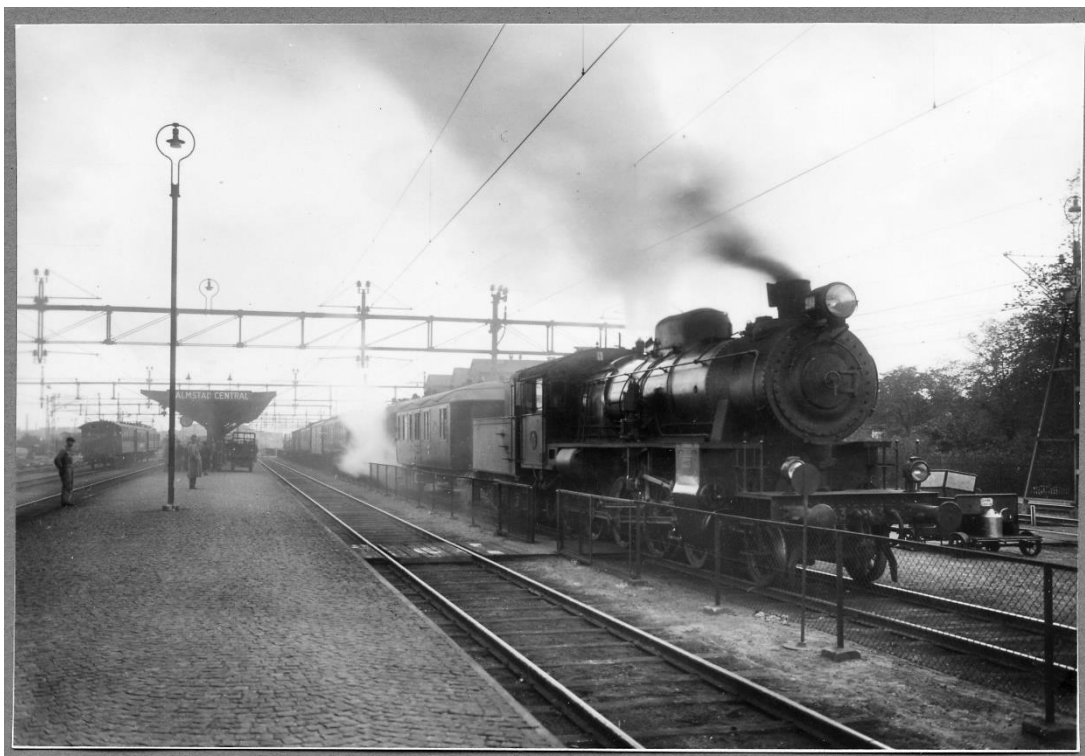
*Figur 14 Foto från 1938 några år efter elektrifieringen av stationen genomförts. Ångloket på spår 2 tillhör HNJ och är bara några år gammalt, byggt av Nohab 1931. Sträckan Halmstad - Nässjö är än idag inte elektrifierad varför ångloken fortsatte att rulla genom Halmstad även efter elektrifieringen. På spår 5, mitt i bild till vänster, står ett ellok med ett kort persontåg och väntar på nya uppdrag.*

Väst kustbanan elektrifierades mellan åren 1933–1936, med sträckan Halmstad-Ängelholm i drift från och med 2 juli 1935. Sträckan Halmstad-Nässjö kom däremot inte att elektrifieras. I samband med elektrifieringen sker också en ombyggnad av plattformar och spårområdet vid stationen. Plattformen närmast stationsbyggnaden upphör troligtvis att nyttjas för av- och påstigning i samband med de ombyggnader som görs, och plattformarna förses med tak. Utförandet med två plattformar som tillkom under denna tid är det som funnits kvar fram till idag.

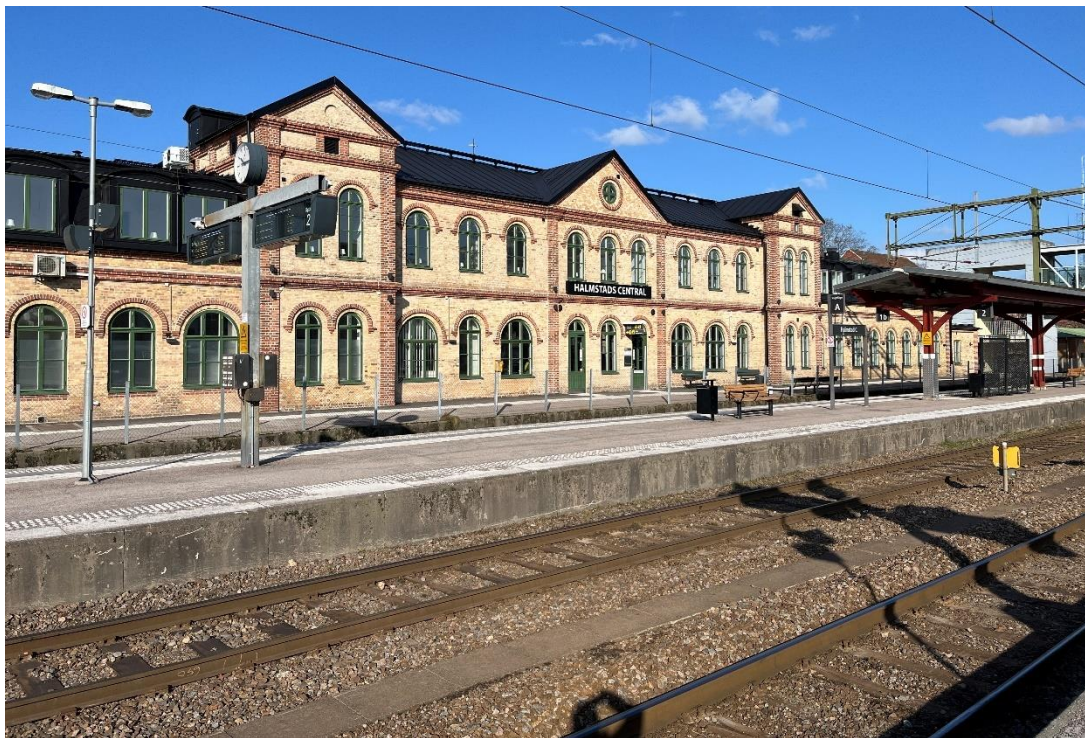
*Figur B1. Stationshuset i stationshusområde A sett från södra delen av plattformen mellan spår 3 och 4. Den ursprungliga högre delen av stationshuset syns mitt i bild flankerad av de senare tillbyggda lägre delarna mot norr och söder. Notera staketet som spärrar av plattformen närmast stationshuset mot spår 1. Det enkla Gunnebstängslet är som sina föregångare mycket genomskiktligt vilket gör att stationshusets fasad är enkel att se och uppleva för väntande och förbipasserande resenärer. Stationshuset upplevs som en del av stationsområdet.*

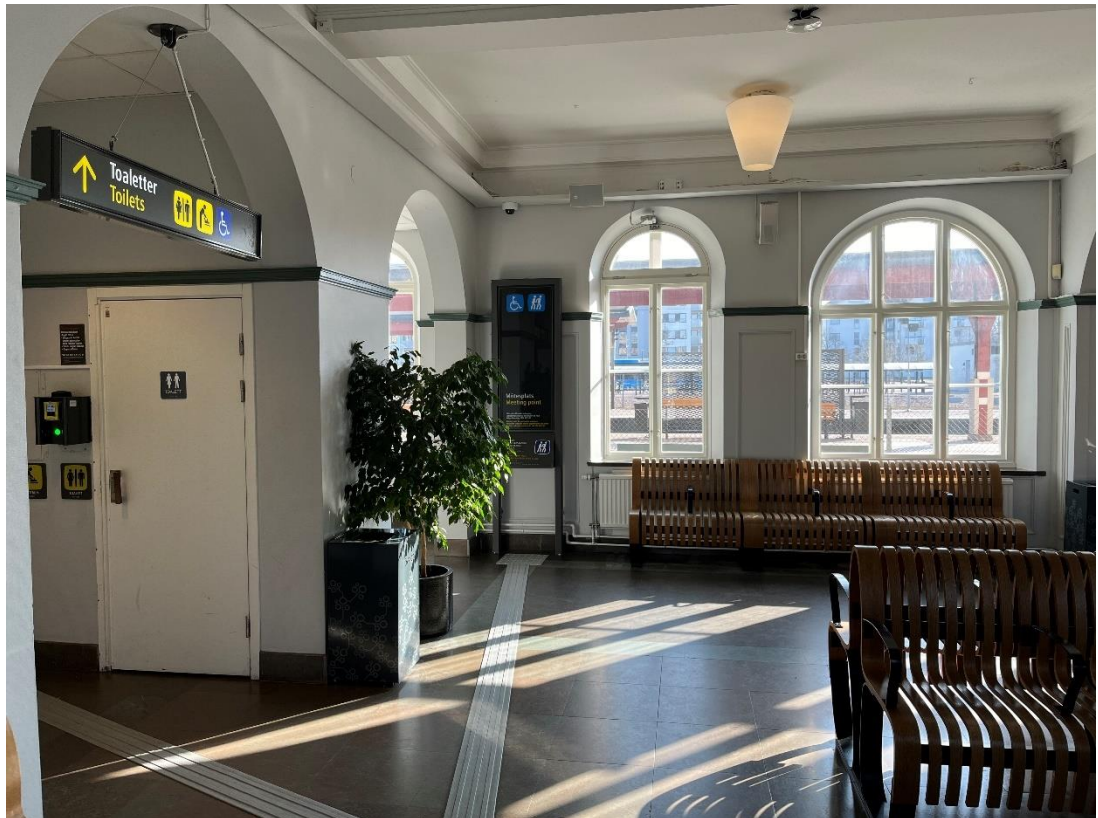
Figur B2. Stationshusets väntsal ligger i nära anslutning till spåren och har god sikt mot plattformarna trots stängslet som finns på plattformen närmast stationshuset mot spår 1. Väntsalens inredning är modern med nya skyltar och bänkar. I det äldre stengolvet har taktila vita stråk frästs in.

Sedan länge nås spår 1 inte från perrongen i anslutning till stationshusets fasad utan endast från plattformen mellan spår 1 och spår 2. Ett Gunnebstängsel avgränsar av den äldre perrongen mot spårområdet.

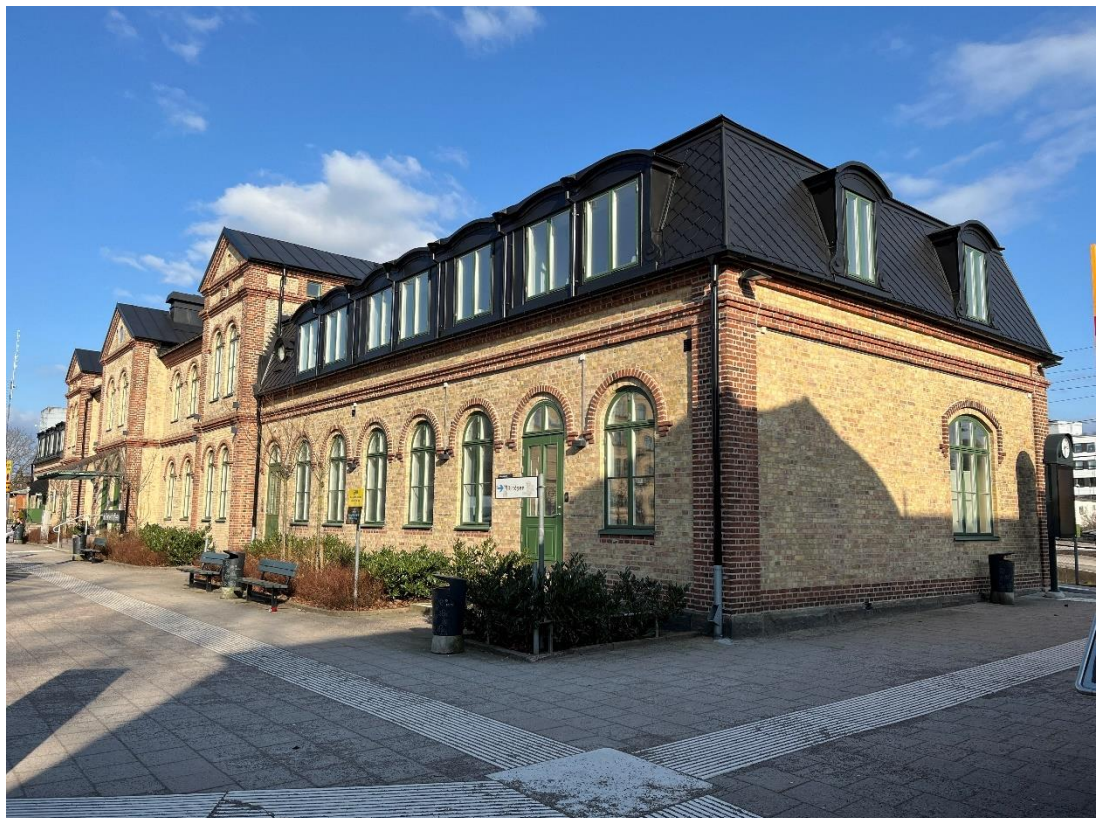
Figur B3. Stationshusets fasad mot Stationsgatan sedd från sydväst. Den södra tillbyggnaden är närmast i bild. Precis utanför bild till höger ligger plankorsningen för gående till plattformarna för spår 1 till 4. Bakom ryggen på fotografen ligger Ilgodsbyggnaden och Pressbyråkiosken. Se figur B5 nedan.

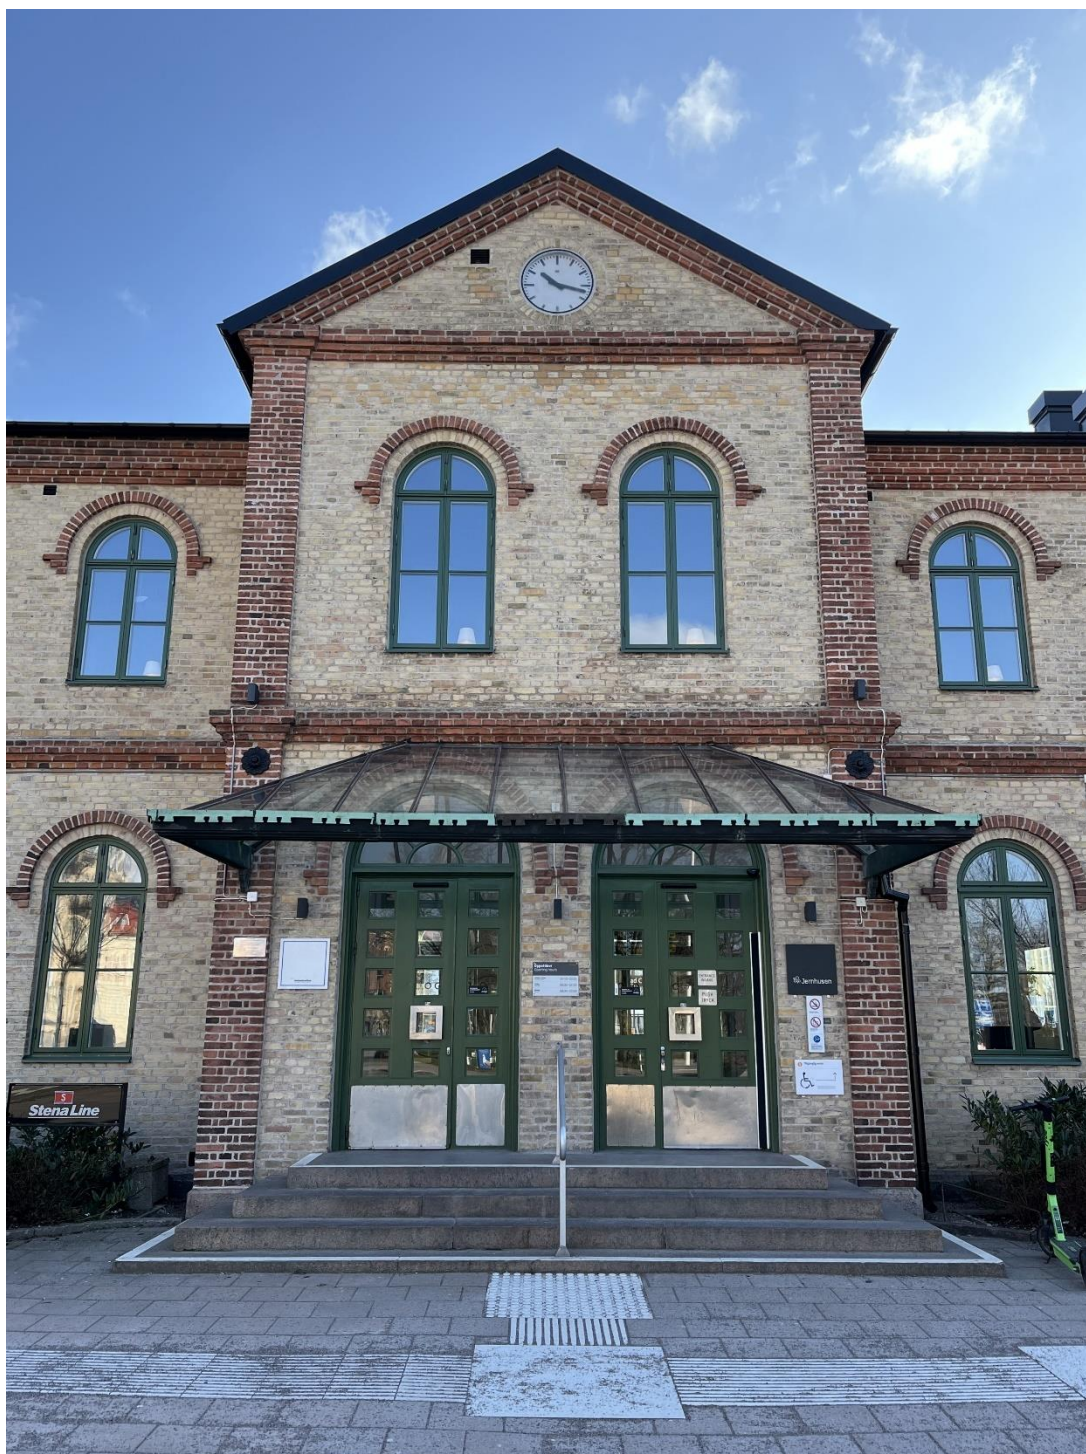
Figur B4. Stationshusets entréparti från Stationsgatan.

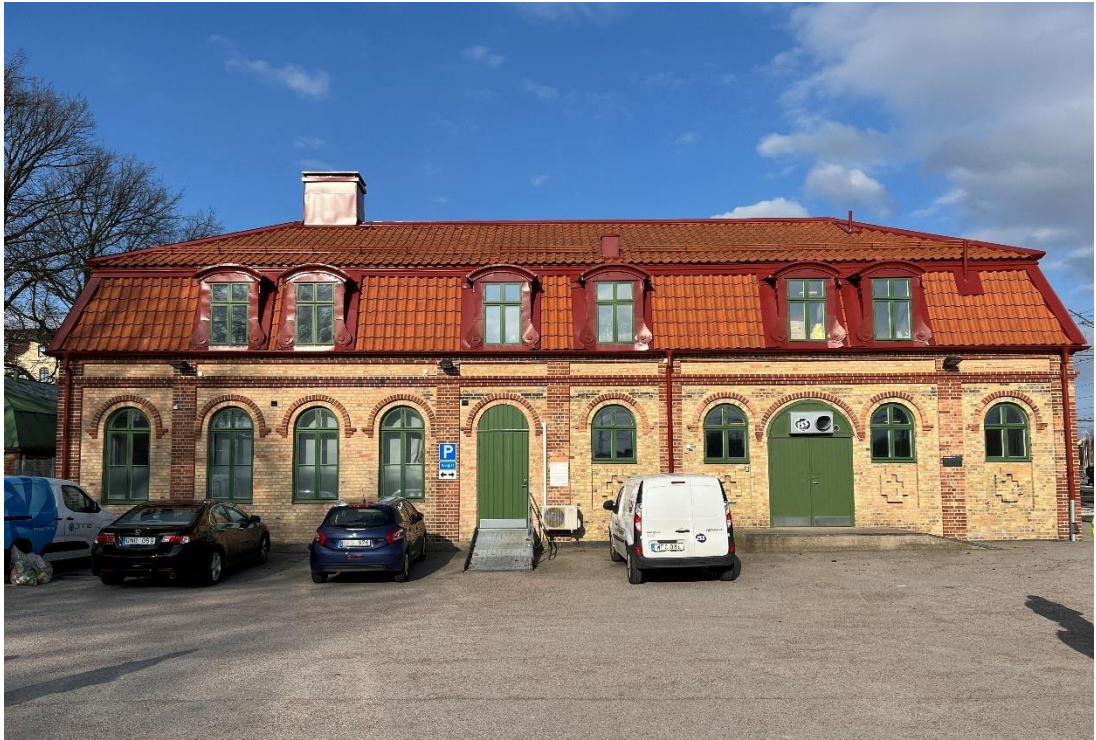
Figur B5. Ilgodsbyggnadens fasad mot söder. Stationens plattformar ligger precis utanför bild åt höger.

Söder om stationshuset ligger en byggnad med gavlarna vända mot spårområdet respektive staden som tidigare hanterat ilgods. Den äldsta delen av byggnaden, närmast spårområdet uppfördes ursprungligen 1886, -men då som avtråde. 1916 byggdes den om och till för att kunna användas som ilgodsexpedition. Byggnadens fasadmateriäl och utformning är mycket lik stationshusets. Byggnaden är uppförd i ett och halvt plan med takkupor i det valmade takets nedre takfall. Takkuporna har samma dekorativa fönsteromfattning i plåt som stationshusets takkupor. Taket är lagt med rött enkupigt tegel medan fasaden är i gult tegel med pilastrar, gesimser och valvbågar i rött tegel precis som stationshuset. På långsidan mot stationshuset finns en rund trapphusutbyggnad och en mindre envånings utbyggnad.

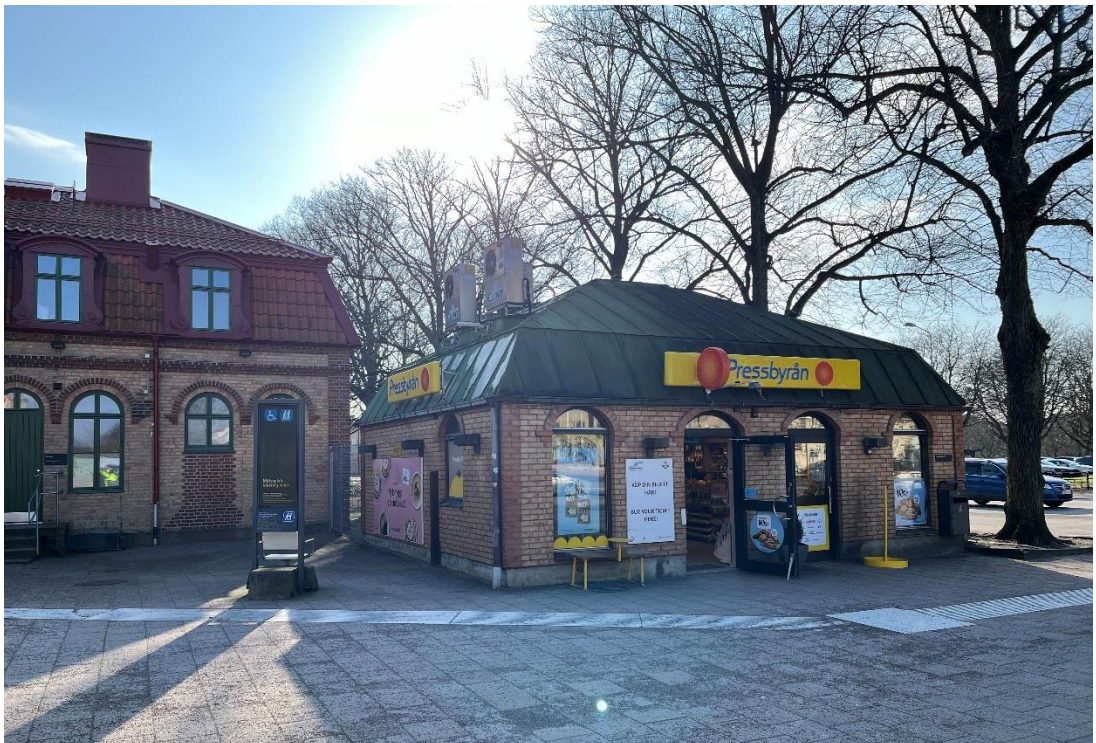
Figur B6. Pressbyråkioskens fasad och tak efterliknar såväl ilgodsbyggnaden som stationshuset med liknande fasaduttryck och takutformning. En postmodernistisk anpassning för att smälta in bland den äldre bebyggelsen.

I anslutning till Ilgodsbyggnaden står en relativt modern kioskbyggnad med Pressbyrån som hyresgäst. Byggnaden är uppförd med fasader i gult och rött tegel med välvda fönster och dörrar samt valmat grönmålat plåttak som en anpassning till stationshuset och ilgodsbyggnaden. Kioskbyggnaden uppfördes 1989 och ritades av FO Arkitekter i Göteborg.

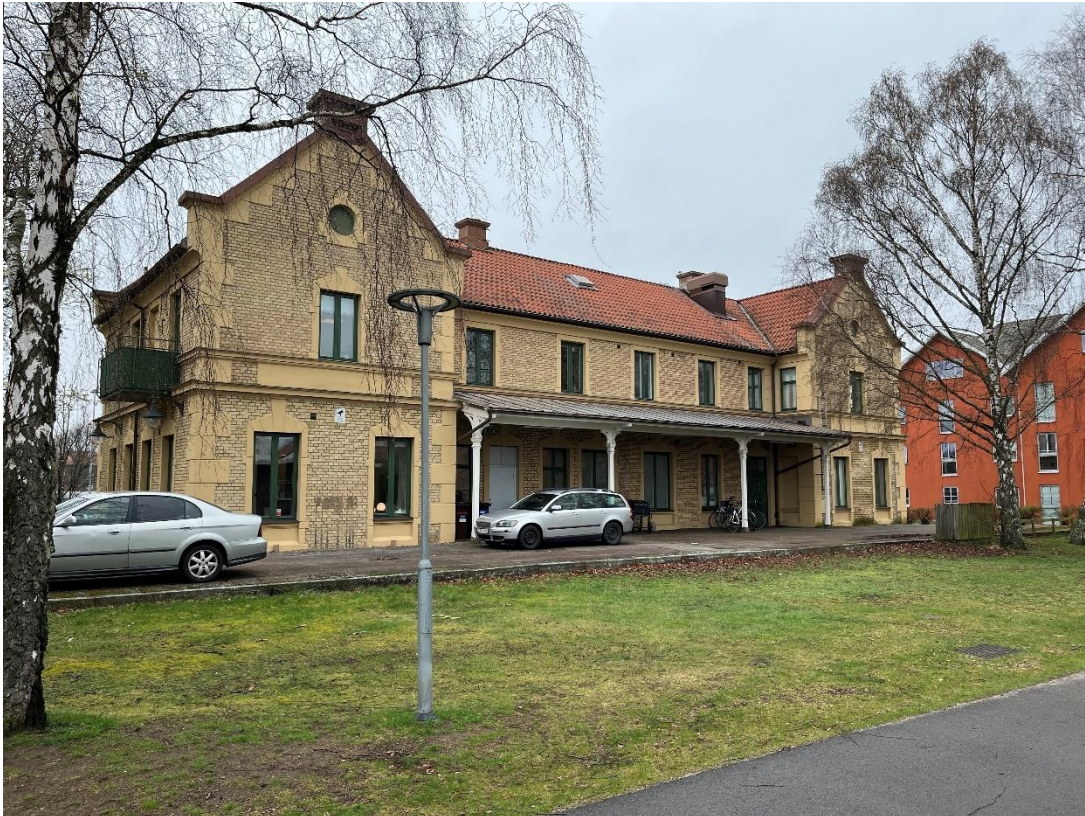
*Figur B7. Halmstad – Bolmen järnvägs stationshus har kvar sin ursprungliga volym och en välbevarad tegel- och putsfasad. Det gamla skärmtaket mot spårområdet finns fortfarande kvar på den östra fasaden.*

Inom området ligger ett stationshus uppfört för Halmstad-Bolmens järnväg 1889. Byggnaden står idag en bit från spårområdet och används som kontor men har i stort sett kvar sitt ursprungliga utseende bortsett från att fönster och dörrar är bytta. Personutbyte skedde på stationshusets östra sida där det gamla skärmtaket i trä är bevarat. Även en plattformskant i huggen sten är kvar på stationshusets västra sida. Det gamla spårområdet är delvis bebyggt med flerbostadshus men används också som grönyta.

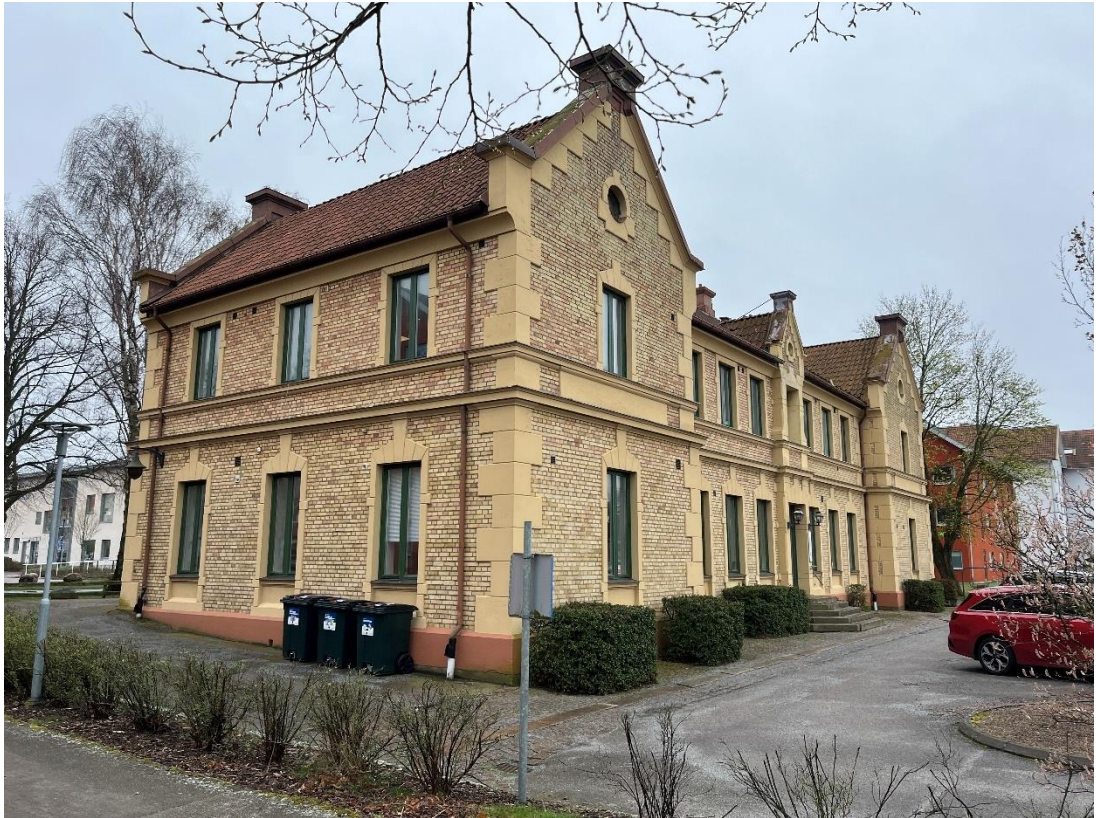
*Figur B8. Byggnadens östra fasad som vetter mot dagens spårområde och Bolmensgatan.*

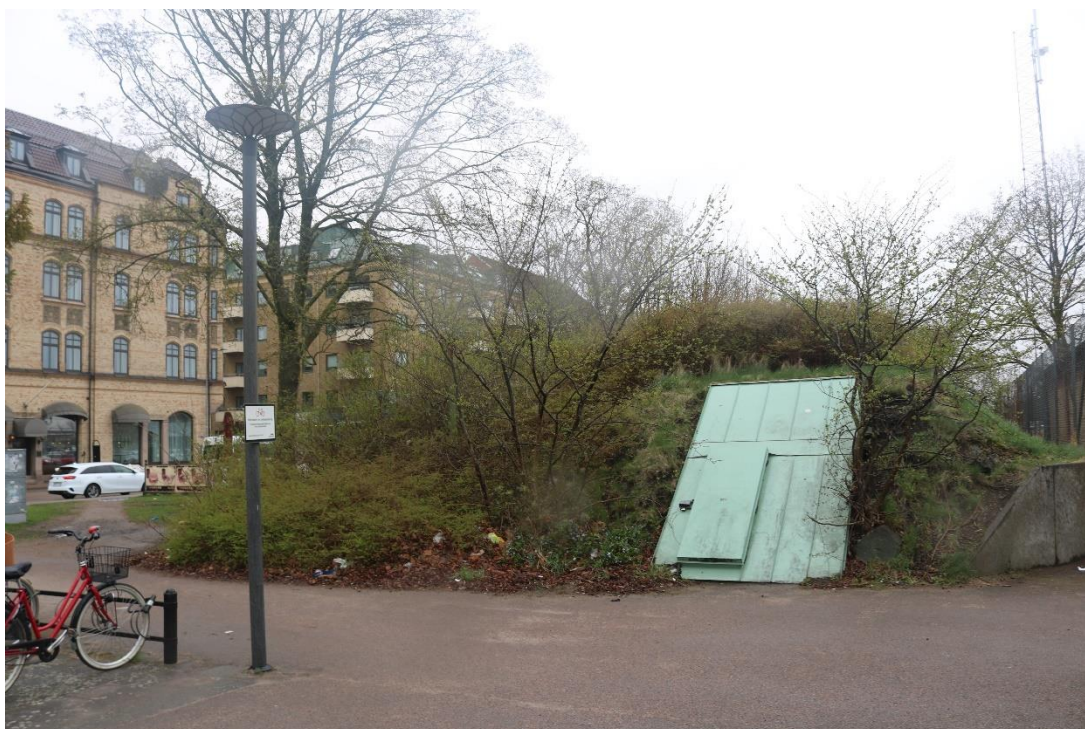
*Figur B9. Norr om stationshuset finns en grönyta som bland annat består av denna kulle med nedgång till ett underjordiskt teknikrum.*

Området ligger norr om stationshusområde A, väster om spårområdet. Inom området finns idag en grönyta med en konstgjord kulle som rymmer ett underjordiskt teknikrum, ett äldre gatukök samt några mindre rabatter. Kullens vegetation upplevs vildvuxen. Mot Stationsgatan står ett par större lönnar på varsin sida gatuköket.

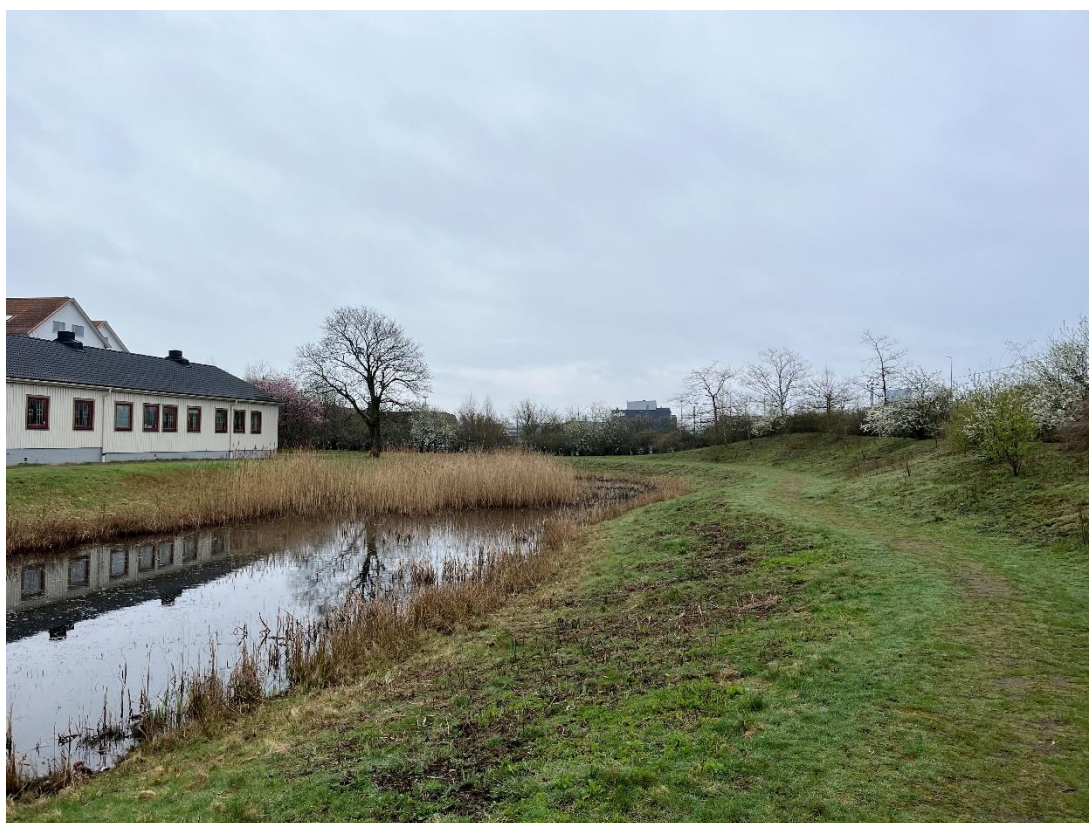
*Figur B13. Mellan den gamla överliggningsbyggnaden tillhörande Trafikverket (se "övrigt" nedan) och spårområdet finns en grönyta med en damm. Till höger om byggnadens hörn syns en äldre lönn. En jordvall har lagts närmast spårområdet till höger i bild. Kontaktledningen skimtar bakom buskarna.*

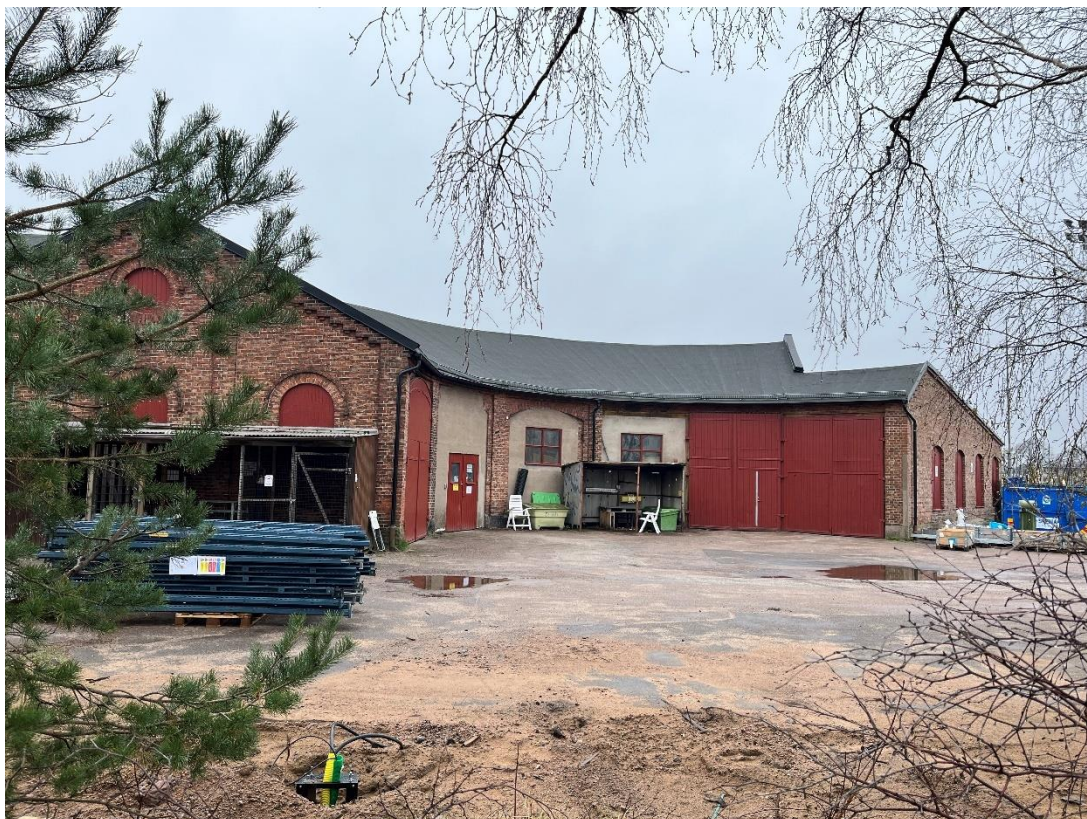
Figur B14. Halmstad Bolmen järnvägars lokstall sett från nordost. Rundeln vänder sig mot det tidigare spårområdet som gick öster om HBJ:s stationshus.

Inom området finns ett rundstall som tillhört Halmstad Bolmens Järnväg, samt en asfalterad yta, delvis använd som upplag. Byggnaden är uppförd i rödbrunt tegel med röda portar och fönsterluckor i trä. Taket är lagt med svart takpapp. Byggnaden används idag av Infranord som verkstad och lager.

Rundstallet hade ursprungligen fem platser men har sedan utökats med en plats. Det har dessutom byggts till med verkstadsutrymmen i två omgångar, en byggnadskropp med sadeltak söderut och sedan en större utbyggnad mot väster. Den senare utbyggnaden hade ursprungligen ett sågtak. Tre äldre, men inte ursprungliga, portar är bevarade. Övriga portar och de gamla rundbågiga fönstren är igensatta. En ursprunglig gångdörr finns bevarad.

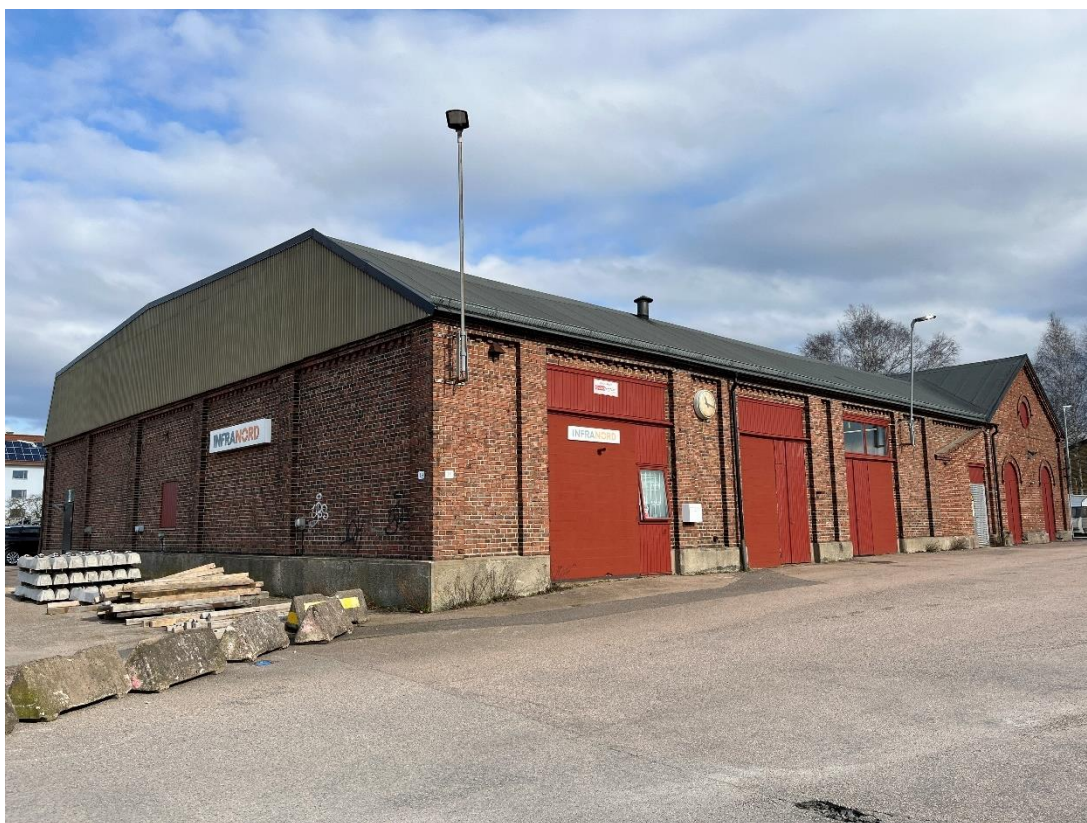
Figur B15. HBJ:s lokstall från sydväst. Lokstallet är tillbyggt i två omgångar. Först utfördes den mindre tillbyggnaden med sadeltak till höger i bild, därefter den större byggnadskroppen närmast i bild.

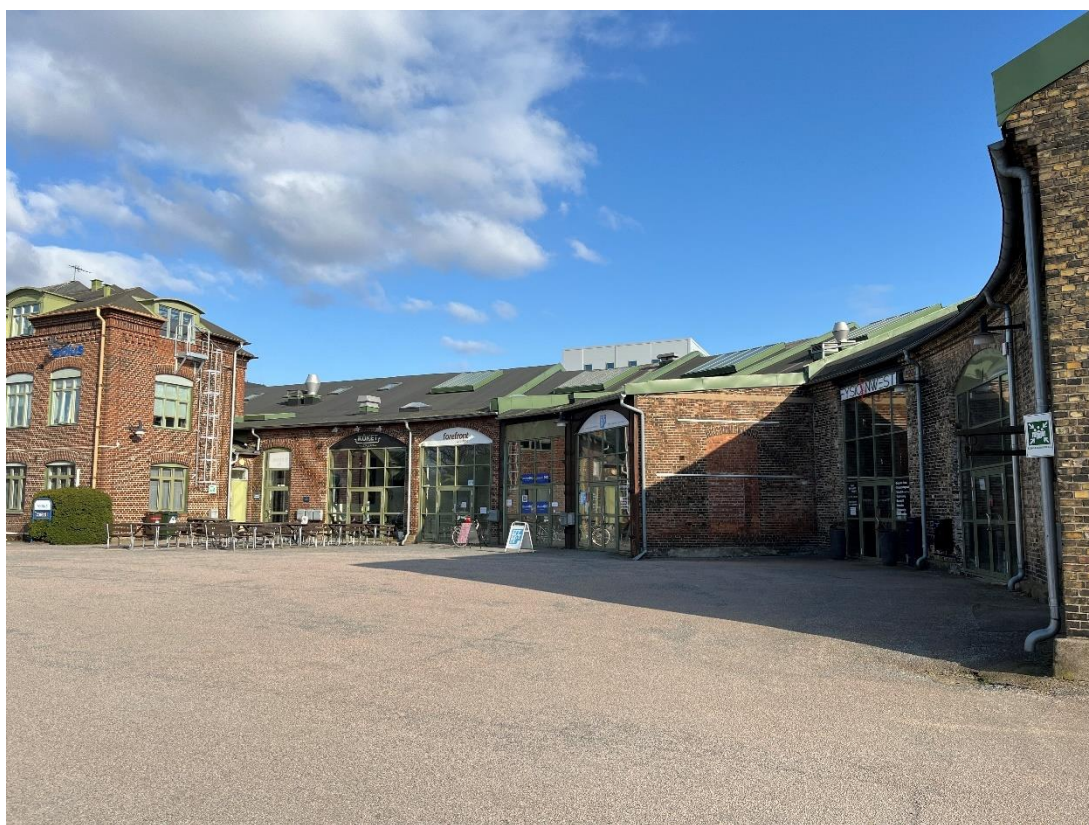
*Figur B16. Ett av HNJ:s gamla lokstall med sju portar är sammanbyggt med en större verkstadsbyggnad som knappt syns i bild. Verkstadsbyggnaden ligger bakom kontorsbyggnaden med två våningar som syns till vänster i bild. Även kontorsbyggnaden är sammanbyggd med verkstadsbyggnaden.*

Ett av rundstallen som har sju platser är sammanbyggt med en större verkstadsbyggnad. Intill det finns söderut ett andra stall med tio platser utbyggt i omgångar. Dessa två har tidigare hört till HNJ. De båda stallen är i sin helhet ombyggda till kontor eller affärslokaler. Portarna har bytts ut och endast ett par fönster är bevarade från ursprunget, i övrigt är exteriören bevarad.

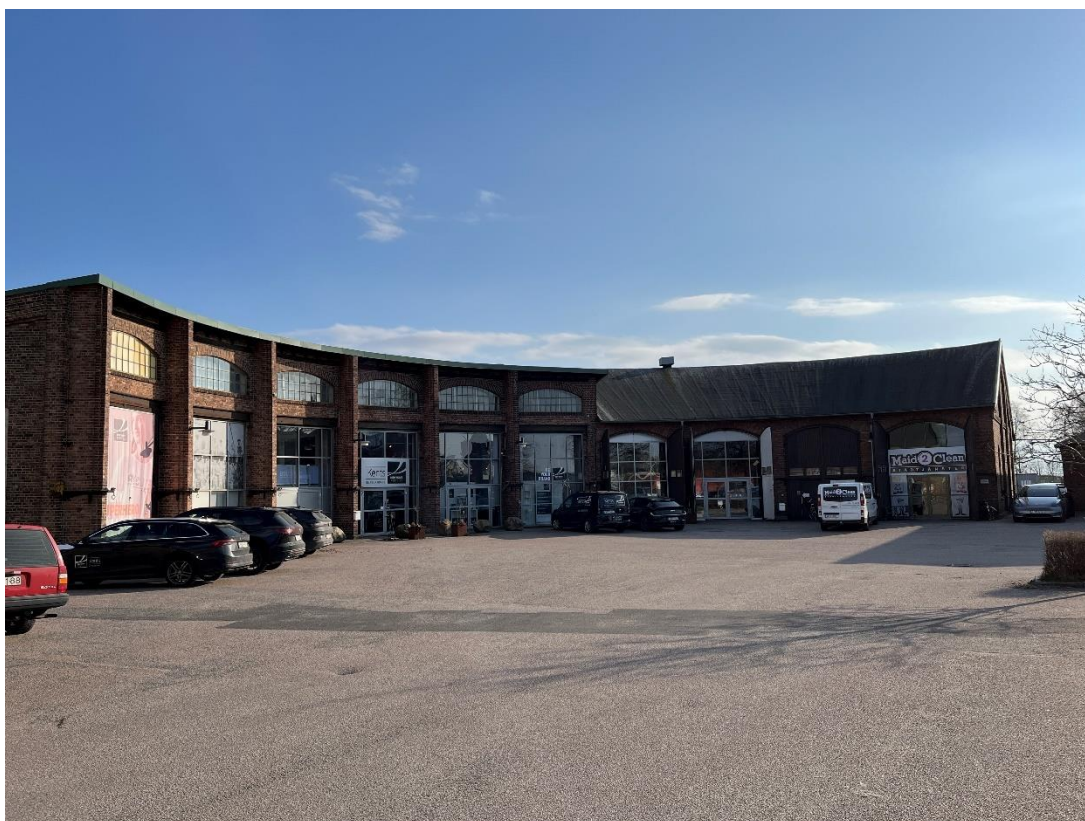
*Figur B17. Strax intill lokstallet med 7 portar ligger det andra HNJ-lokstallet med 10 portar. Ovanför 6 av portarna finns äldre bågformade fönster med gjutjärnsspröjs. I övrigt är portar och fönster bytta på båda HNJ-lokstallen.*

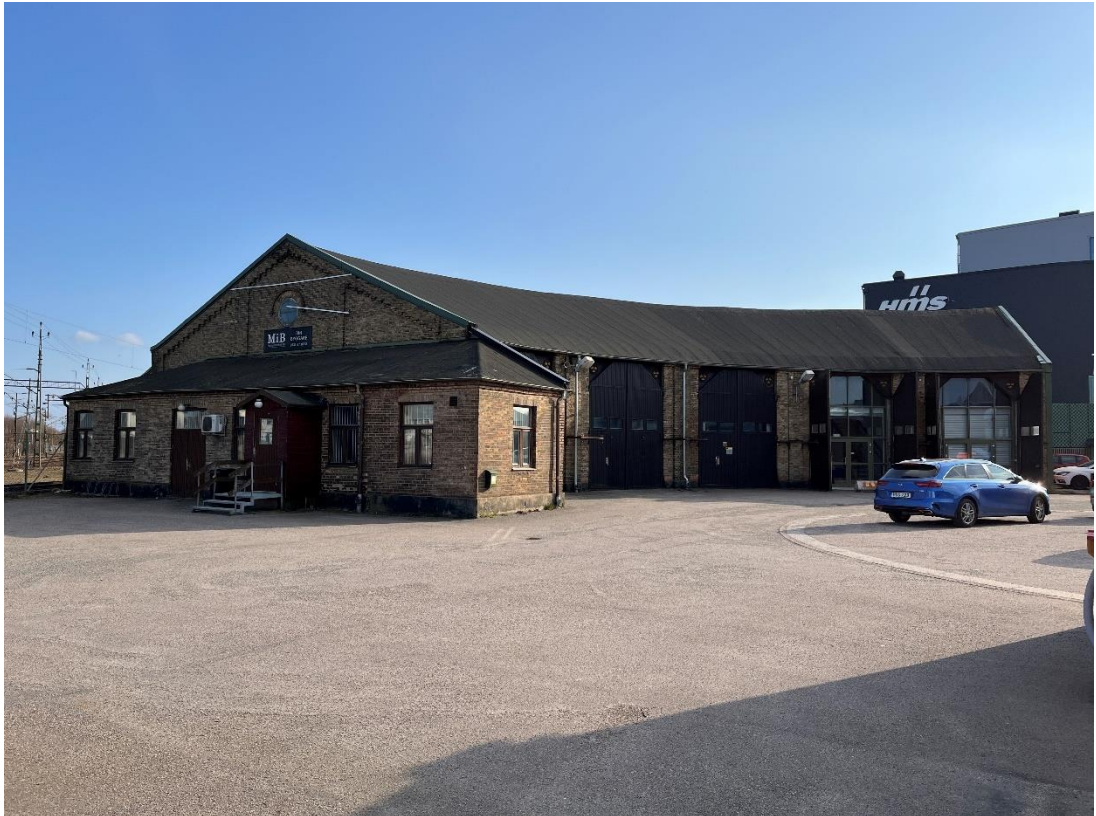
Figur B18. Lokstallet närmast nuvarande spårområde är enligt en bangårdsritning från första halvan av 1900-talet placerat på SJ-mark. Det kan dock ha uppförts av MHJ så tidigt som 1886. Dagens spår skymtar vänster om lokstallet. Vid den blå bilen syns rundeln som markerar platsen för den tidigare vändskivan.

Det tredje rundstallet med fem platser står på "SJ-mark" enligt en av de äldre spårplanerna. Enligt uppgift i den övergripande inventeringen av stationen ska lokstallet ursprungligen ha tillhört MHJ och vara uppfört 1886. Kombinationen att rundstallet står på "SJ-mark" samt har utsmyckningar med "Tre kronor" i anslutning till portarna tyder snarare på att lokstallet uppförts av SJ, sannolikt efter att Västkustbanan förstatligades 1896. Alternativt har lokstallet övertagits av SJ i samband med detta. Lokstallet har äldre träportar bevarade varav två står öppna med glaspartier i de ursprungliga öppningarna. Övriga tre fungerar fortfarande som portar. Framför lokstallets portar är den gamla vändskivan markerad med en rundel i asfalten.

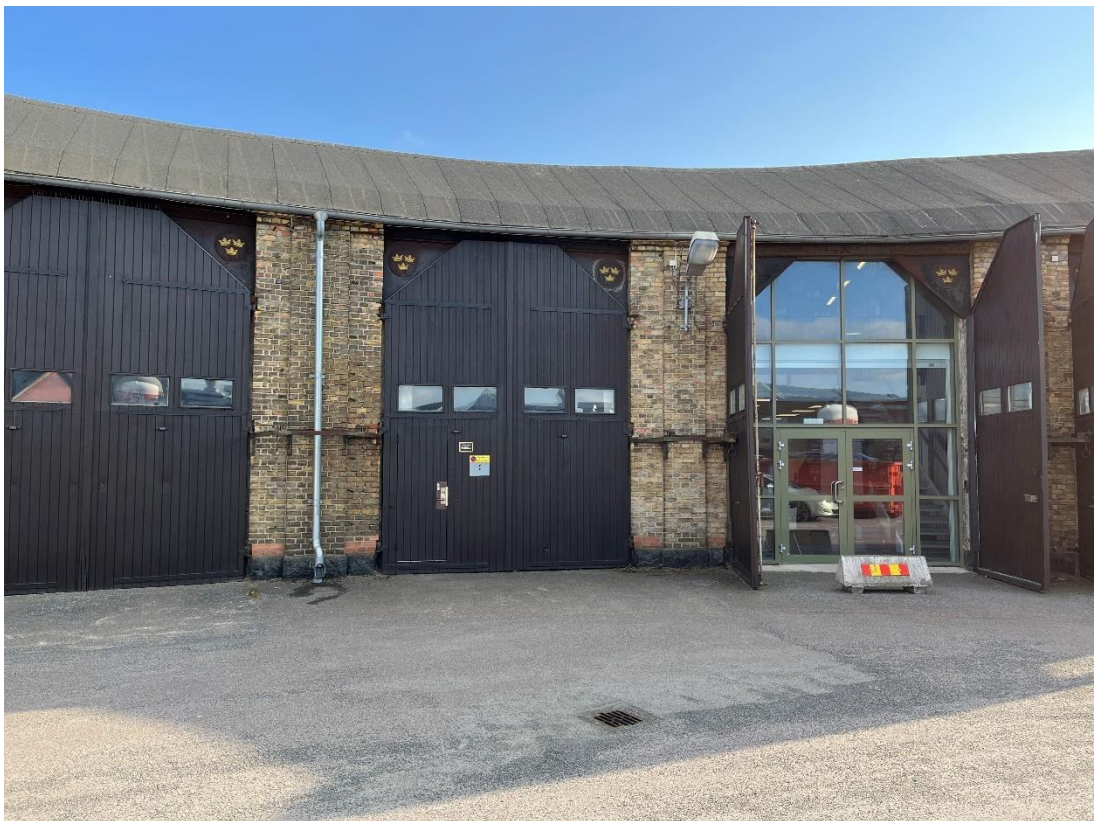
Figur B19. Av de tre bevarade rundstallen är detta det som är bäst bevarat sett till att de äldre portarna fortfarande finns kvar. Bakom de två högra portarna har dock en modern glasad fasad satts in varför portarna står permanent öppna. Ovanför portarna sitter rundlar med förgyllda tre kronor i relief.

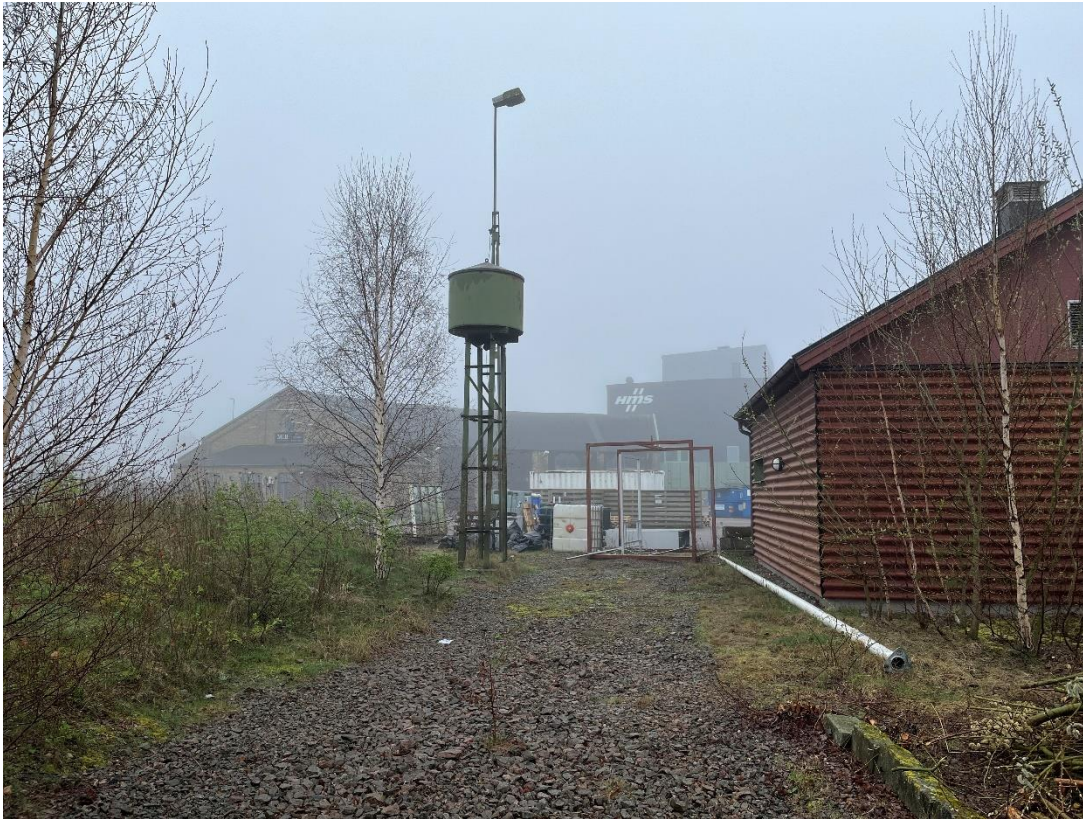
*Figur B20. En äldre oljecistern eller liknande står på fackverksstolpar i anslutning till lokstallet närmast nuvarande spårrområde. Det plåtinklädda huset till höger kan i grunden vara ett äldre manskapshus från tidigt 1900-tal.*

På motsatta sidan av rundeln står en låg långsträckt byggnad som på ett foto från 1928 omnämns som manskapshus. Huset är idag helt klätt med röd plåt och det är oklart om det finns något bevarat av den gamla fasaden bakom. Intill denna byggnad finns en äldre oljecistern eller liknande som bärs upp av grönmålade fackverksstolpar samt en äldre kontaktledningsstolpe som idag enbart fungerar som belysningsstolpe.

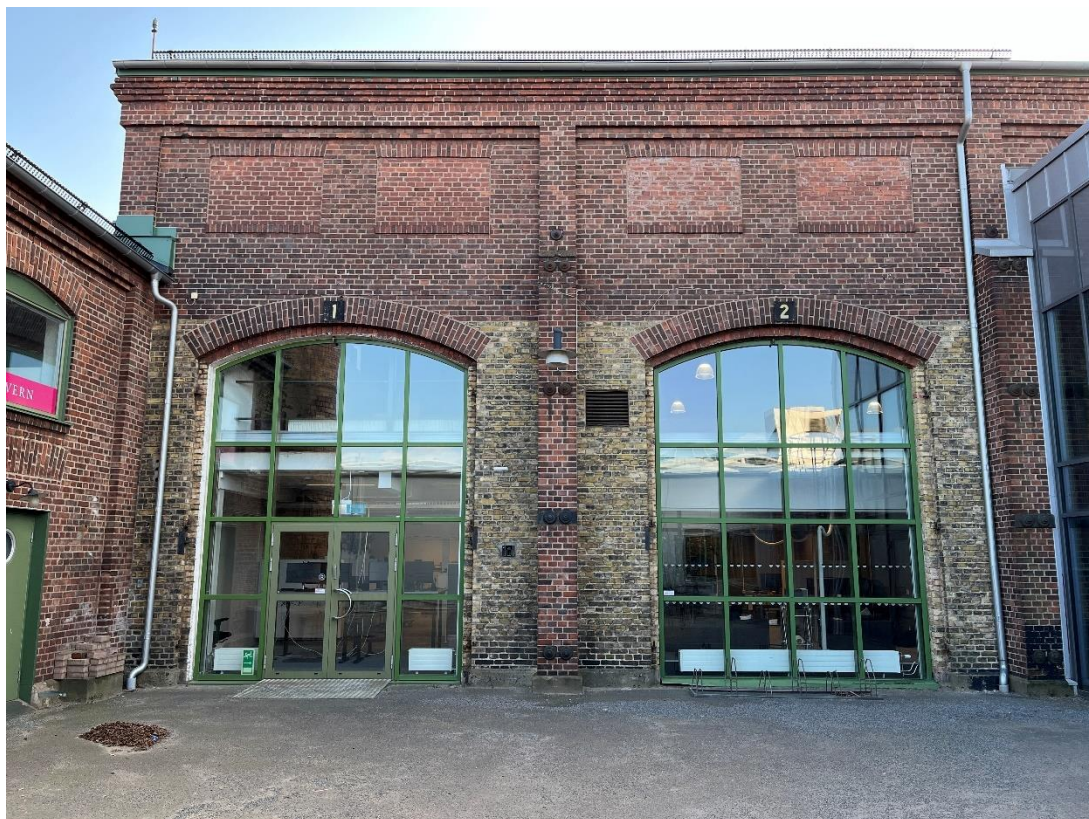
Figur B21. Del av norra fasaden på den södra verkstadsbyggnaden som i söder är sammanbyggd med ett av rundloksställen. Portarna har bytts ut mot glasade fasader.

Verkstäderna består i huvudsak av två äldre byggnadskomplex som i sen tid byggts samman och tillbyggt. De fungerar som kontor. Den södra delen som är sammanbyggd med lokstallet kallas "Översynsverkstad" eller "Plåtslagare- eller Uppsättningsverkstad" på de äldre spårplanerna. De äldre fasaderna är bevarade till stora delar och de gamla port- och fönsteröppningarna syns vid sidan av den moderna tillbyggnaden på östra sidan. Här finns även basen till en högre skorsten bevarad. I västra änden finns en kontorsbyggnad i två våningar.

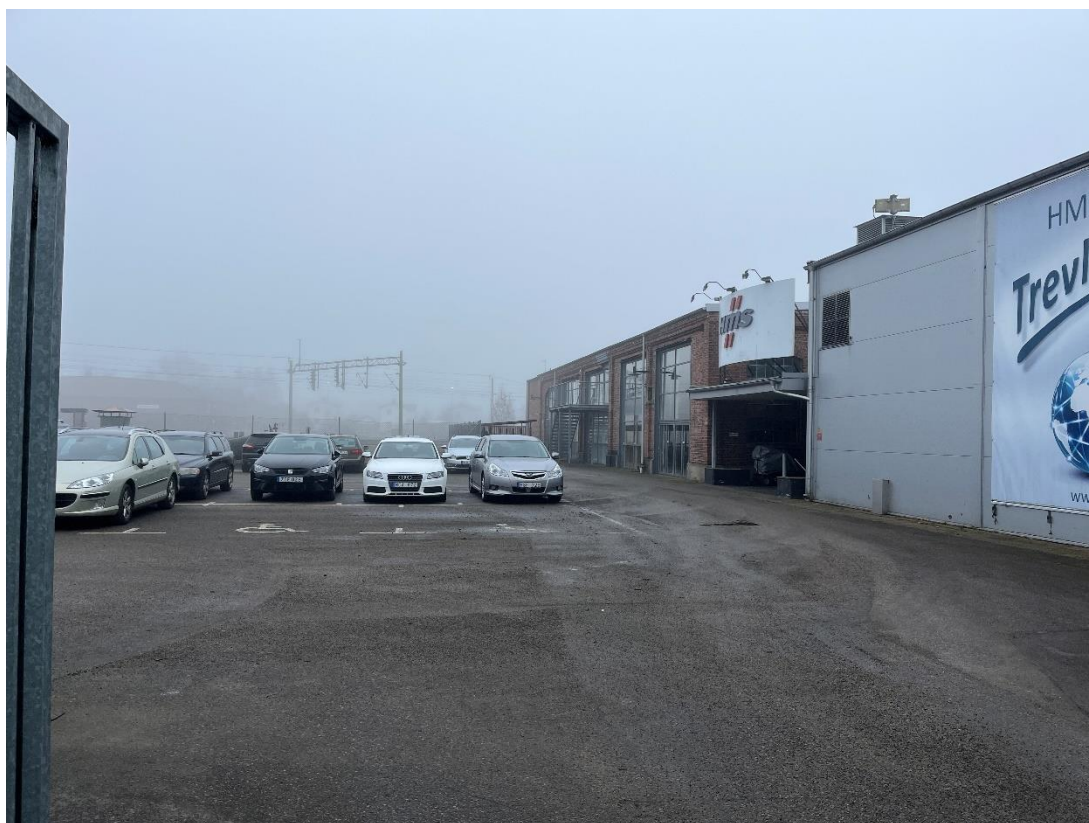
Figur B22. Mitt i bilden skymtar den norra verkstadsbyggnadens norra fasad. Byggnaden är tillbyggd mot väster. Spåret som förbinder stationsområdet med den stora rangerbangården i söder skymtar bakom de parkerade bilarna.

Den norra verkstadsbyggnaden är på en äldre bangårdsritning omnämnd som "snickare- och vagnsverkstad". Byggnaden med portar som vetter ut mot spåren norrut hade tidigare ett sågtak men har sannolikt byggts om i flera omgångar. De tidigare portarna har på norra fasaden ersatts av stora glaspardier.

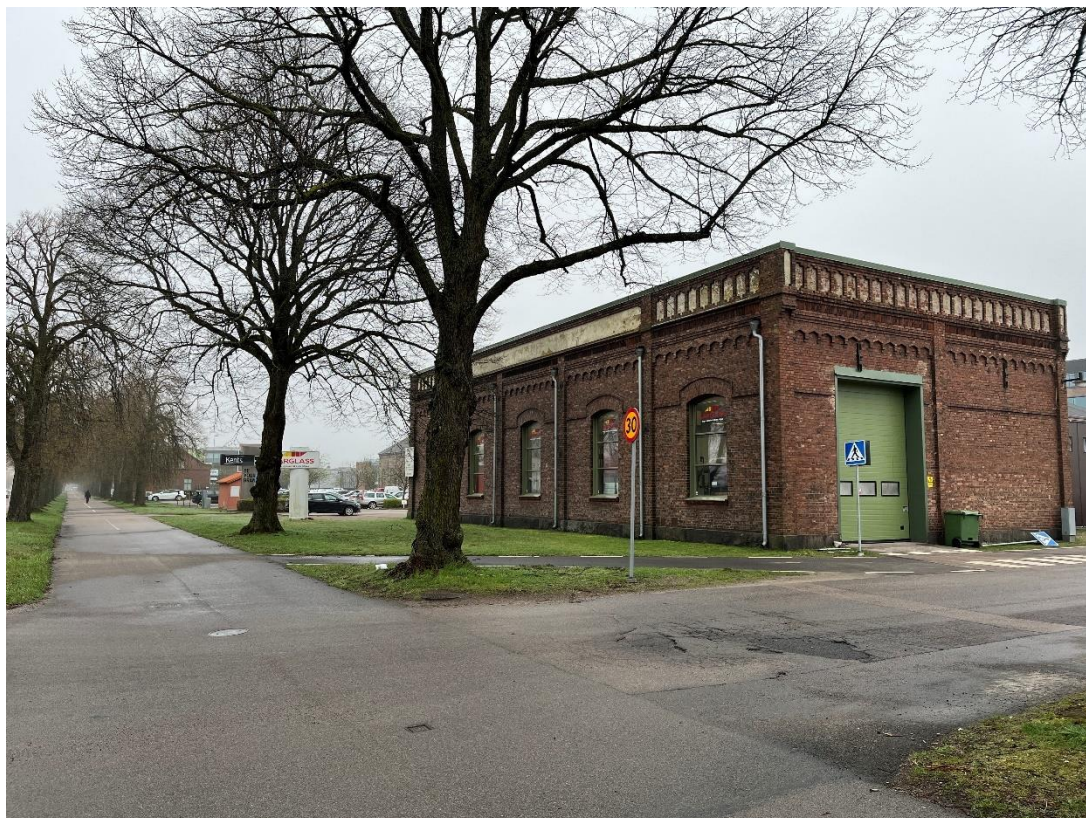
*Figur B23. Ett parallellstall står närmast Järnvägsgatan i södra delen av området. Det tillsynes platta taket består av sågtak bakom de dekorativa putsade fälten överst på tegelfasaden. Byggnaden ska ha fungerat som både motorvagnsstall och måleriverkstad. Till vänster i bild, delvis dold av allén skymtar förrådsbyggnaden.*

Ett parallellstall med sågtak som på äldre spårplaner benämns "motorvagnsstall" står närmast Järnvägsgatan i områdets södra del. Enligt en skylt på byggnadens fasad ska byggnaden även ha inrymt en måleriverkstad. Sannolikt har byggnadens användning förändrats över åren. Byggnaden är uppförd i början av 1900-talet. Tegelfasaden med putsade ljusa fält och en ursprunglig dörr är bevarad sedan uppförandet, men i övrigt är portar och fönster utbytta.
