# PM Kulturarvsanalys Halmstad C Bangårdsombyggnad Halmstad kommun, Hallands län

Samrådshandling 2025-05-02

Dokumenttitel: PM Kulturarvsanalys

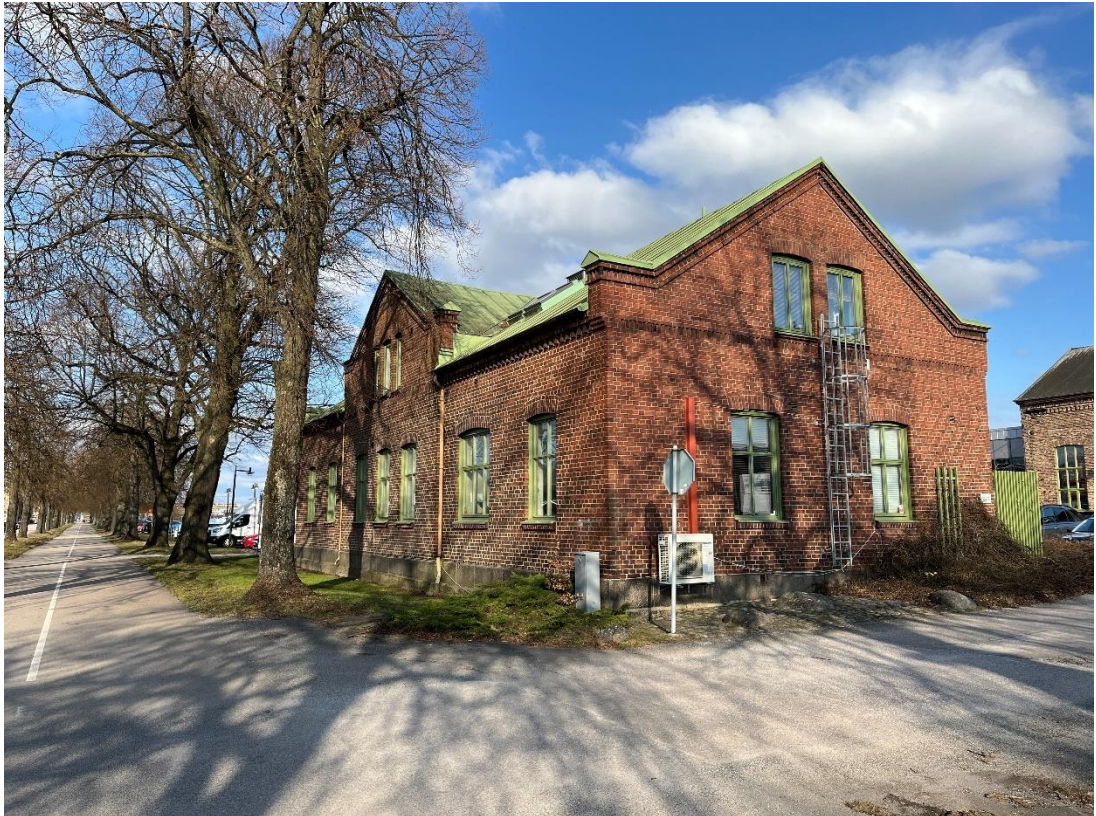
Figur B24. Längs allén som går söder ut från stationshuset längs Stationsvägen ligger denna friliggande tegelbyggnad i höjd med verkstadsbyggnaderna. Den benämns dels "förrådsbyggnad", dels "verkstadsbyggnad".

Längre söderut längs järnvägsgatan finns också en mindre villalikhande tegelbyggnad som på äldre spårplaner benämns "förrådsbyggnad". Enligt den övergripande inventeringen har den också haft funktion som verkstadsbyggnad.

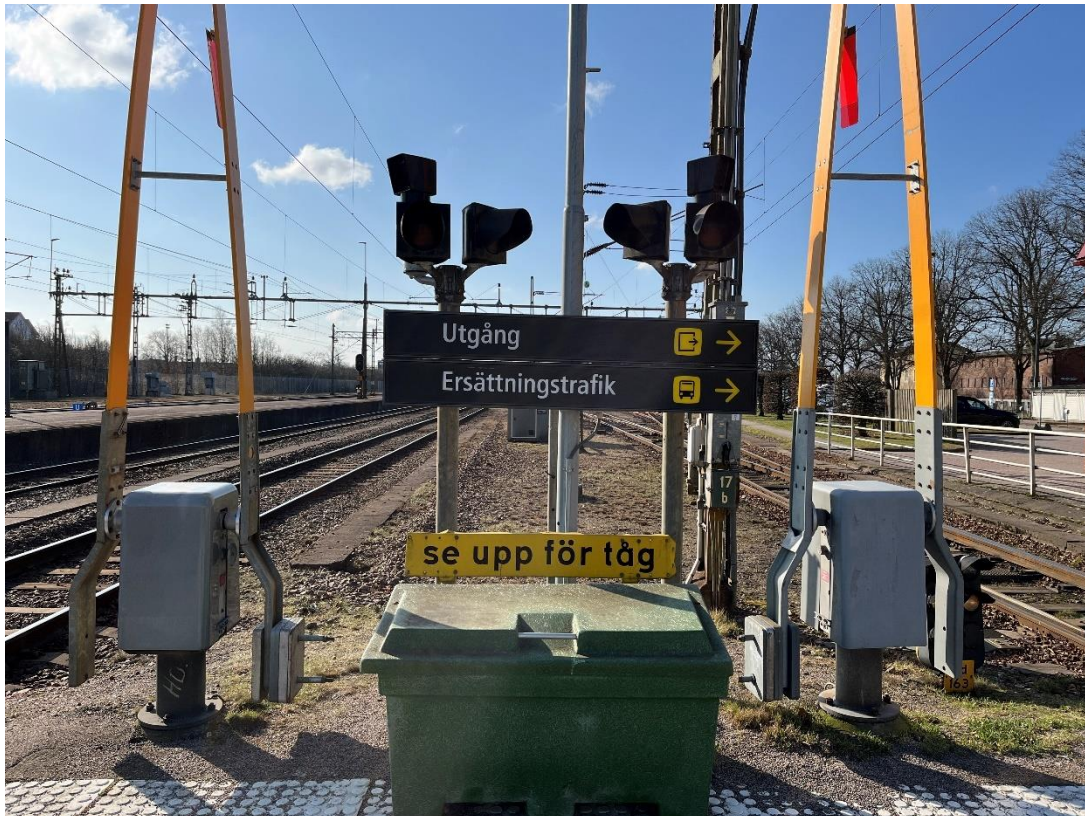
Figur B25. Bomanläggning vid plankorsningen som leder till plattformarna vid spår 1 till 4. Spår 1 till höger.

Plankorsningen ligger precis söder om stationshuset och har funnits på samma plats minst sedan 1935 när stationen elektrifierades. Korsningen skyddas av två bommanläggningar, en för spår 1 och en för spår 2 och 3. Anläggningarna består av gula bommar med röd markering samt gult blinkande signaler med texten "STOPP" samt digital ljudvarning. Anläggningen är med andra ord relativt modern.

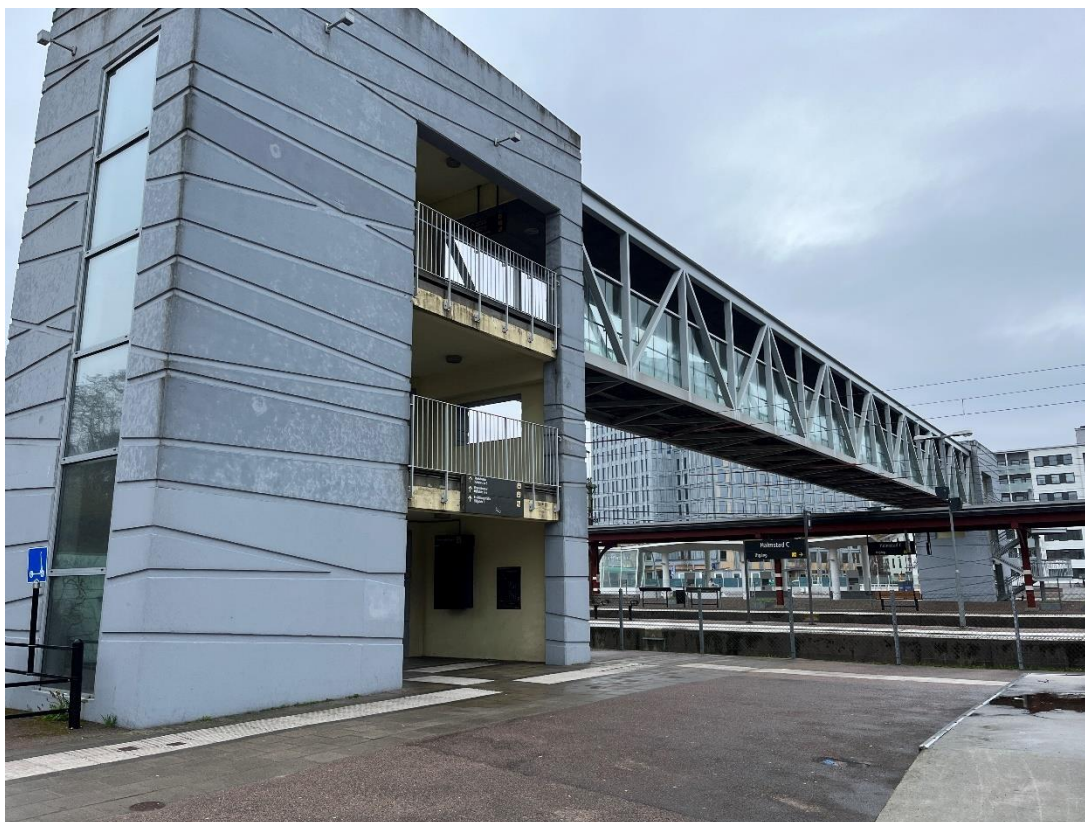
Figur B26. Gångbron över spåren från 2012 sedd från väster. Busstationens vita pelare skymtar under gångbron på andra sidan spåren.

Gångbron uppfördes samtidigt som bussterminalen (Anslutningsområde A) år 2012 och ritades av ABAKO arkitekter. Gångbron har ett trapphus- och hisstorn på vardera sida spårområdet och utgörs där i mellan av en fackverkskonstruktion i stål med delvis glasade väggar. Tornens grå fasad har ett horisontellt mönster i betongen. Gångbron har ingen förbindelse med plattformarna.

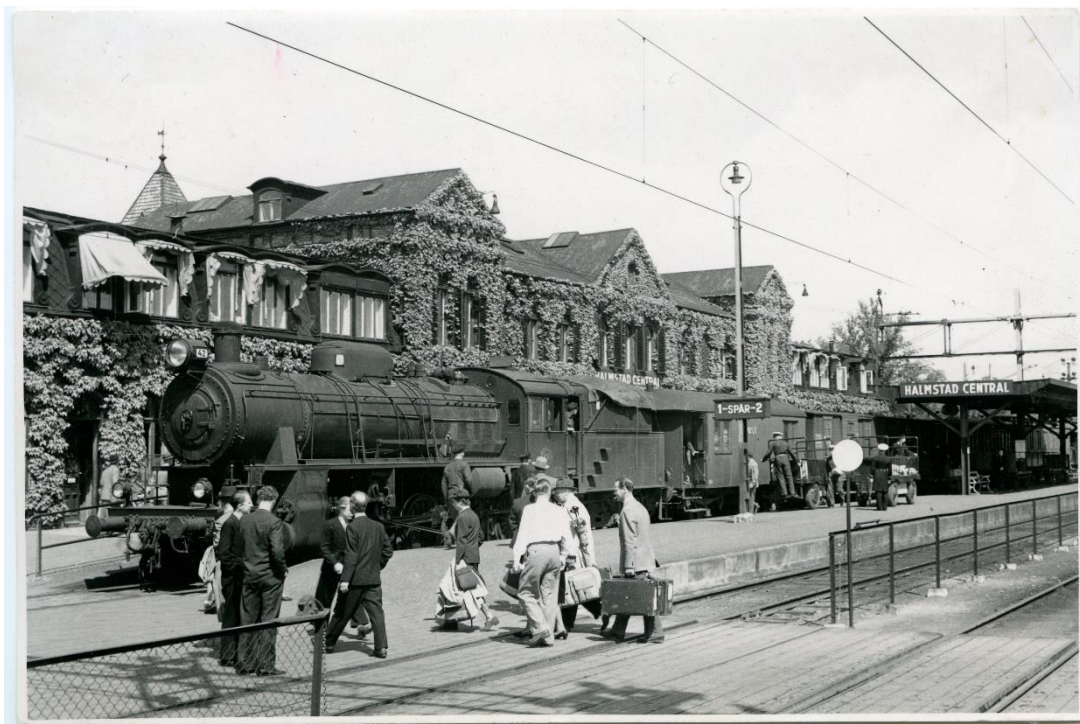
Figur B27. Halmstad station i juni 1945. Till höger i bild syns platta perrongtak med ett helt annat utförande än dagens som har sadeltak och böjda limträbalkar. Foto: Järnvägmuseet.

På respektive plattform finns ett plattformstak med pelare av stålbalkar men med bågar och takåsar i limträ. En balk har företagsnamnet "Domnarfvet" ingraverat. Det är oklart hur länge företaget stavade företagsnamnet med "fv" men sannolikt är plattformstaken från 1960/1970-tal och är exempel på en modernare variant av de traditionella Törebodataken som funnits på sånär alla större järnvägsstationer i landet. På de traditionella Törebodataken brukar dock hela den bärande konstruktionen vara utförd i limträ.

På äldre bilder från stationen, från mitten av 1900-talet, syns att plattformstaken då har platta tak i stället för dagens svagt sluttande sadeltak. Om det enbart är själva taket som bytts ut eller om även den bärande konstruktionen tillkom samtidigt som taken fick ny form har inte gått att säkert fastslå. Sannolikt har plattformen fått sin nuvarande utformning som en anpassning till den äldre stationsmiljön och för att ge stationen "det klassiska svenska stationsutseendet" med Törebodatak. Dess värde ligger främst i att de utgör en modern variant av den klassiska takmodellen som utgör en anpassning till den äldre stationsmiljön.

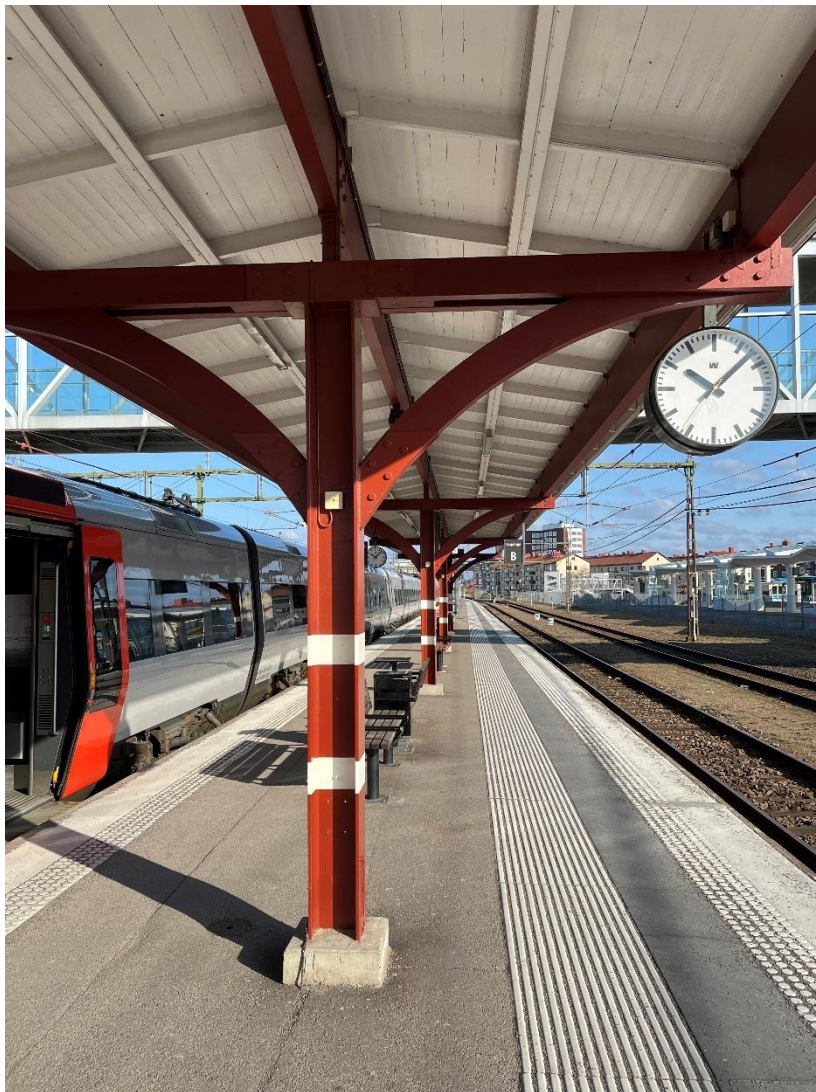
*Figur B28. Plattformstaket vid spår 3 och 4 sett mot norr. Taken bärs upp av en limträkonstruktion monterad på stålbalkar. Plattformarna har moderna taktila stråk med vita plattor. Även bänkar, skyltar, avgångstavlor och papperskorgar är moderna. Plattformområdet är generellt fattigt på äldre attribut.*

Såväl plattformstak samt övriga element inom denna del av funktionsområdet var vid inventeringstillfället i gott skick. De två plattformstaken verkade relativt nymålade och var i mycket gott skick.

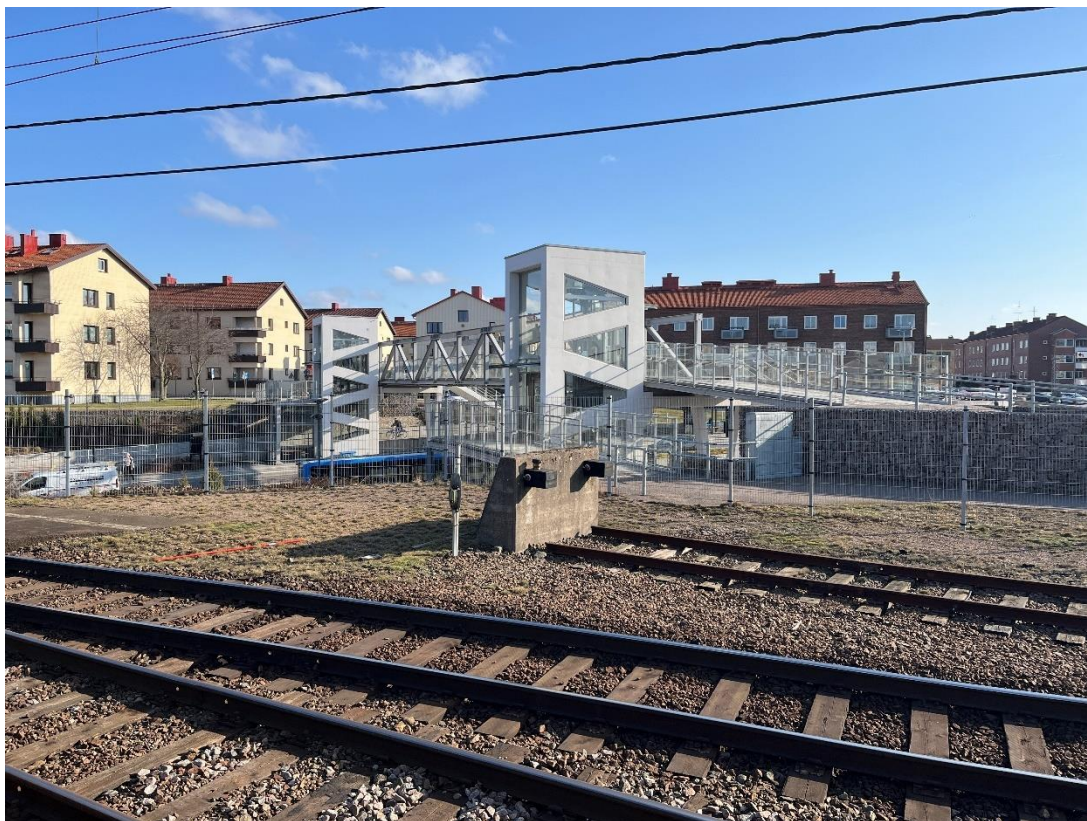
*Figur B29. Stoppbock i betong med gummibuffertar.*

- Inom spårområdet finns cirka 16 stoppbockar av olika utförande. De flesta är relativt moderna i gulmålad metall men utan dämpade buffertar. En stoppbock i betong med gummibuffertar finns i nordöstra delen av spårområdet. Det finns även ett fåtal enklare stoppbockar av räler med träbjälke som buffert.

| Objekt | Tidsaspekt (epok) | Beskrivning | Karaktärsbärare övergripande epok | Tillstånd /Skick | Antal |
|---|---|---|---|---|---|
| Stoppbockar | 1930-1949<br>1950-1959<br>1960-1979<br>1980-1989 | De flesta är relativt moderna i gulmålad metall men utan dämpade buffertar. En stoppbock i betong med gummibuffertar finns i nordöstra delen av spårområdet. Det finns även ett fåtal enklare stoppbockar av rälér med träbjälke som buffert. | Nej | Träbuffertar i sämre skick, Rostskador på de i stål. | 16 |

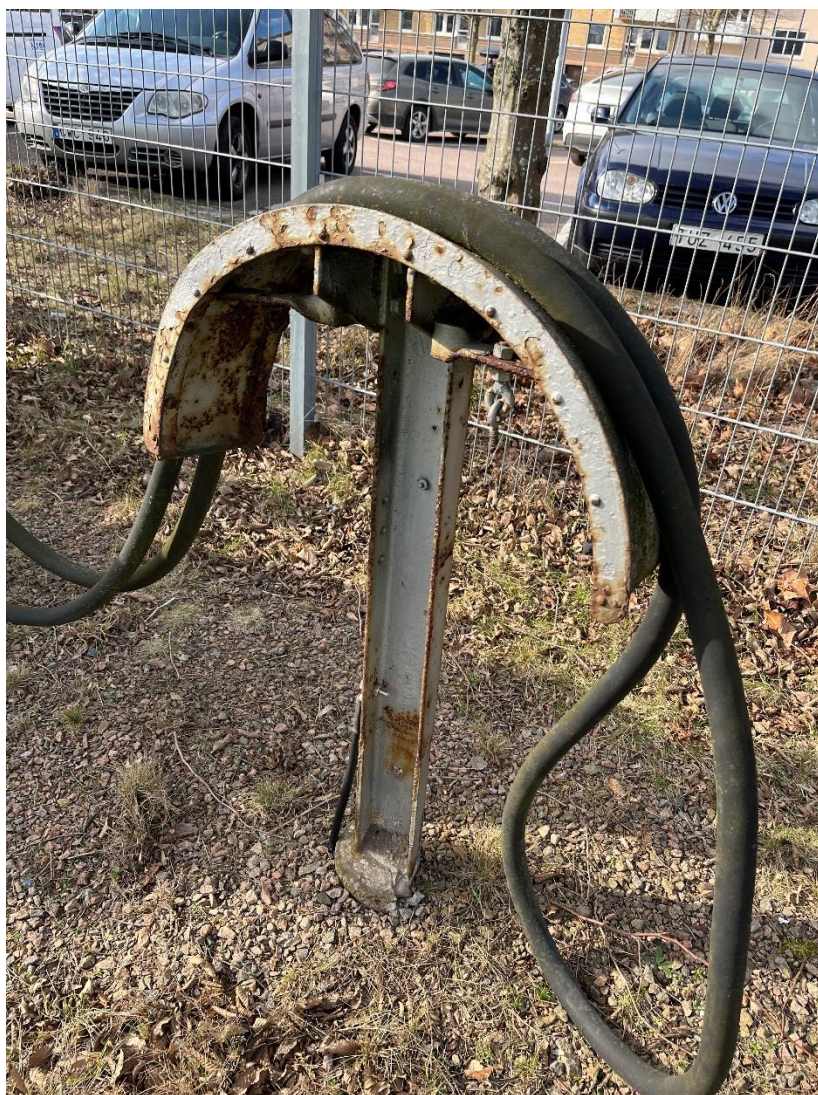
*Figur B30. Nitad tågvärmepost.*

- Tågvärmepost med äldre nitad ställning för kabelupphängning.
- Ett antal äldre fruktträd finns mellan spåren mot rangerbangården i utredningsområdets södra del strax nordväst om Margaretatagatans plankorsningar. På äldre flygfoton ser området ut att ha använts som koloniområde. I anslutning till koloniområdet låg även en banvaktsstuga som idag är riven.

| Objekt | Tidsaspekt (epok) | Beskrivning | Karaktärsbärare övergripande epok | Tillstånd /Skick | Antal |
|---|---|---|---|---|---|
| Tågvärmepost | 1930-1949<br>1950-1959 | Äldre nitad ställning för kabelupphängning | Nej | Rostskador, ej i drift. | 1 |

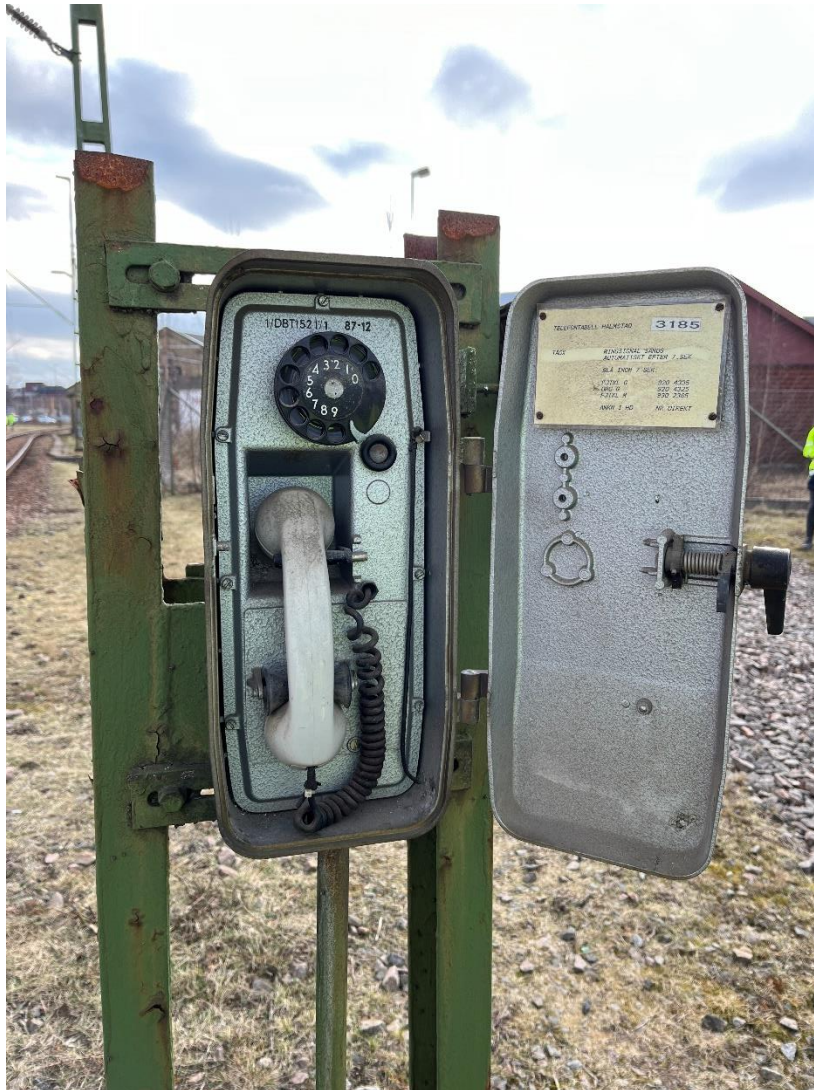
Figur B32. Bangårdstelefon på kapad kontaktledningsstolpe. Genom stolpen skymtar det östra av de tre rundlokstallen.

- En välbevarad banvaktstelefon av märke Ericsson med snurrskiva sitter på en avkapad kontaktledningsstolpe mellan huvudlinjen och uppställningsspåren norr om verkstadsområdet.

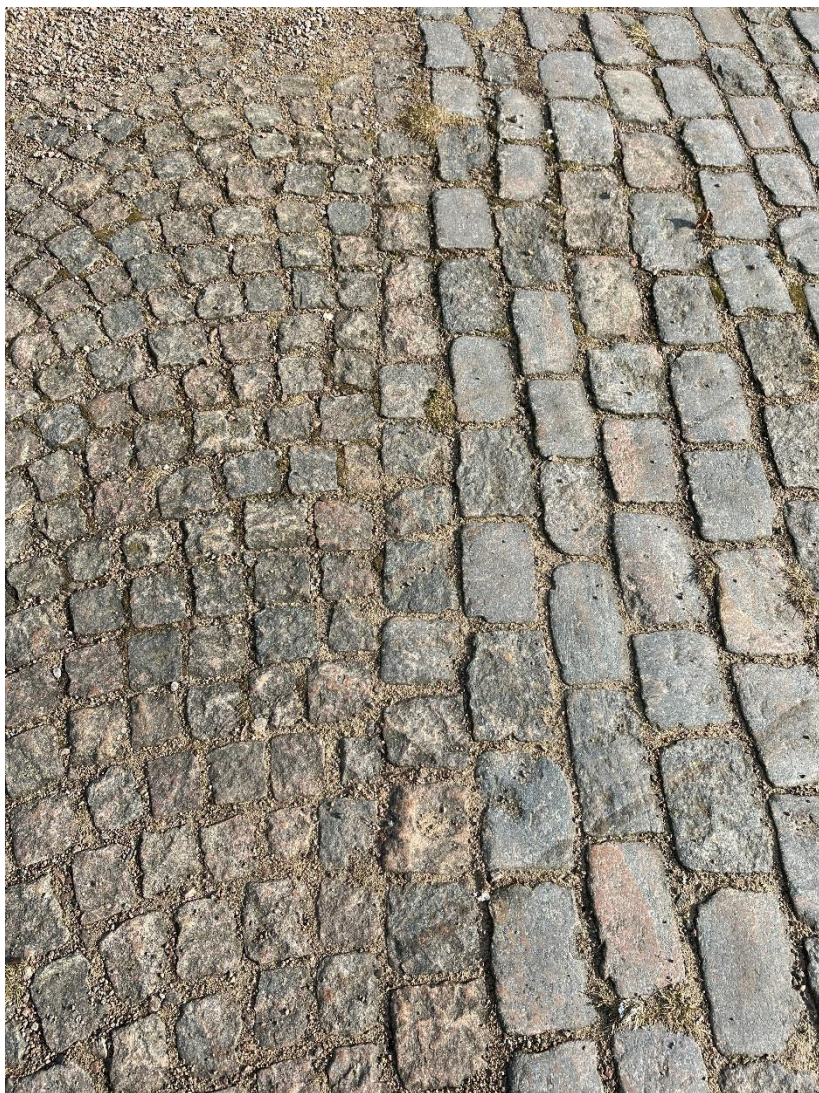
*Figur B33. Stenläggning med mindre "knott", kvadratiske gatstenar och lite större rektangulära stenar.*

- Strax söder om stationshuset finns en temporär tankstation. I anslutning till denna finns äldre gatstensbeläggning med smågatsten, ”knott”, och större rektangulära stenar. Den stensatta ytan ligger i en kil mellan en yta som idag är parkering men som tidigare haft uppställningsspår och dagens spårområde. Ytan med stenläggning verkar ha varit orörd sedan minst 1934 varför stenläggningen skulle kunna vara minst så gammal. Möjligtvis har ytan använts för att lasta och transportera gods till uppställda vagnar men detta är inte belagt.

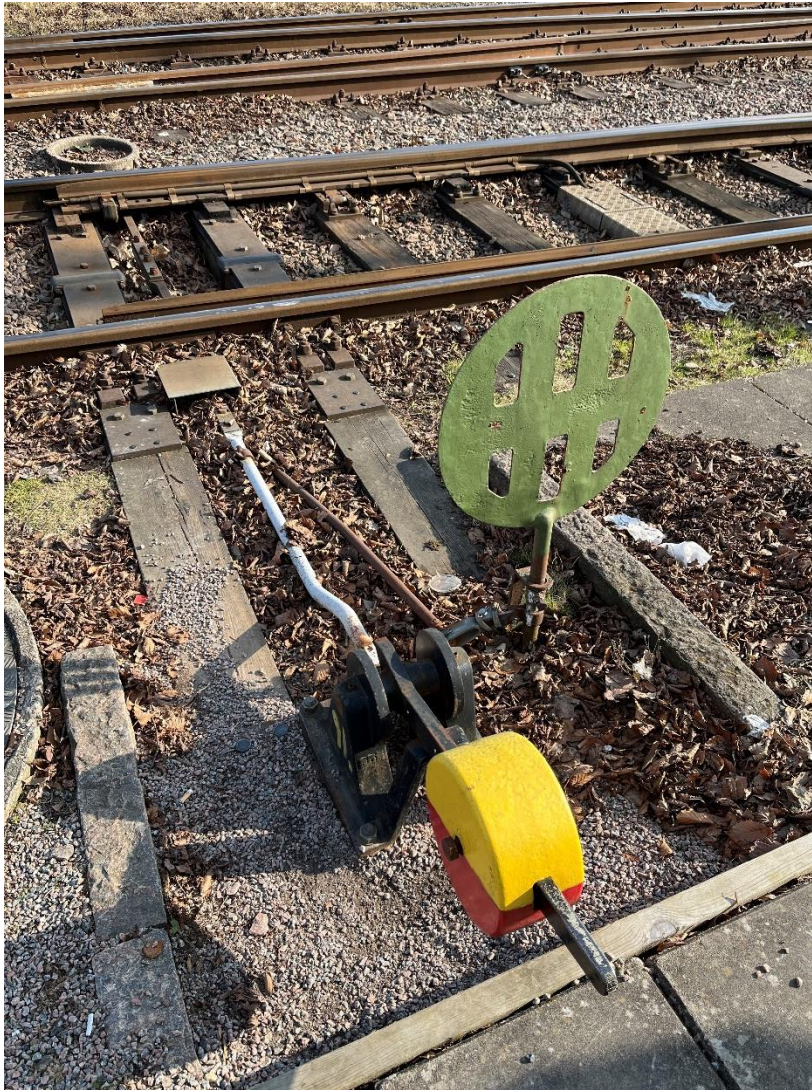
Figur B34. En av stationens mellan 15 och 20 klotväxlar och klotreglerade spårspärrar.

- Inom området finns mellan 15 och 20 klotväxlar och klotreglerade spårspärrar på uppställnings- och stickspår. Dessa är svåra att åldersbestämma eftersom utförandet varit snarlikt under en lång tidsperiod.

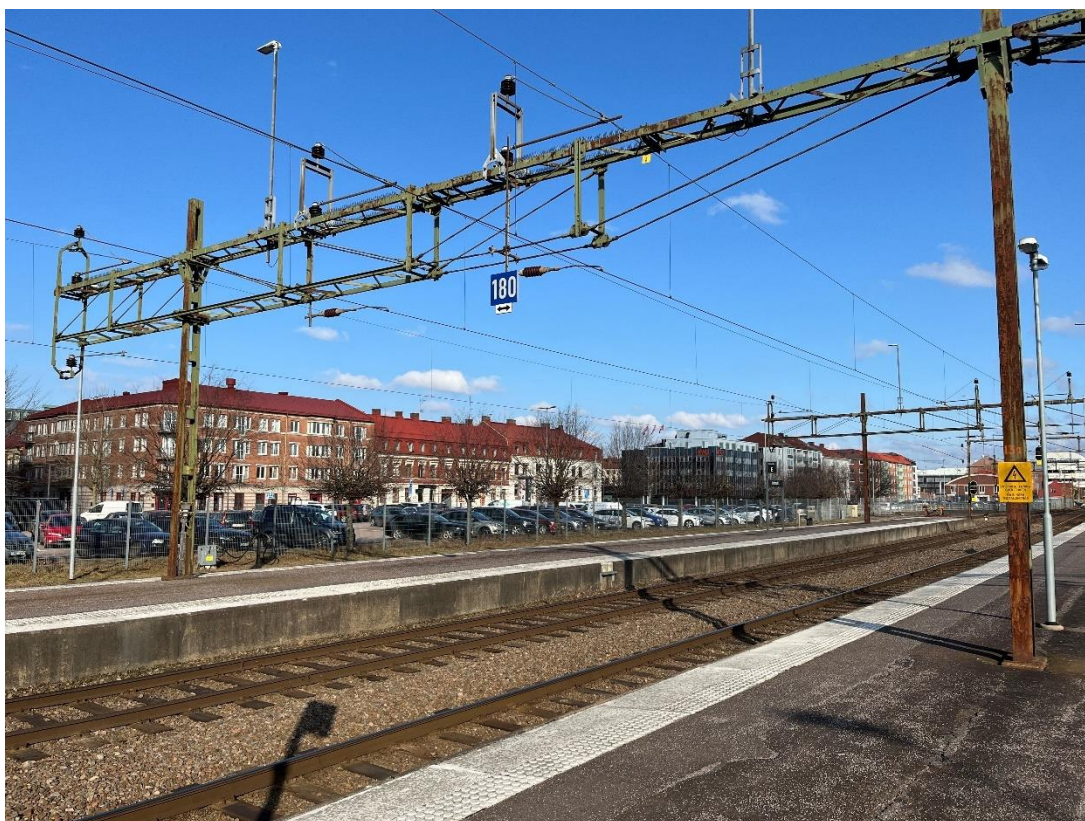
*Figur B35. Exempel på stationens kontaktledningsinstallationer. Grönmalad brygga som sannolikt är ursprunglig sedan 1935 när stationen elektrifierades. Enstaka delar som utliggare och armaturer är nyare. Stationen har tidigare haft de klassiska lyabyglarna för bangårdsbelysning.*

Västkustbanan förbi Halmstad elektrifierades i två etapper. 2 juli 1935 var det premiär för elektrisk drift mellan Halmstad och Ängelholm och ett drygt år senare, 6 oktober 1936 invigdes elektrisk drift mellan Halmstad och Göteborg. Delar av den ursprungliga kontaktledningsanläggningen finns kvar inom stationsområdet. Främst är det kontaktledningsstolpar och bryggor samt en del porslinsisolatorer som är ursprungliga medan belysningsarmaturer, utliggare och mindre delar har bytts ut allt eftersom. Sannolikt finns inte en enda stolpe eller kontaktledningsbrygga på stationen som är komplett med helt ursprungliga delar. Såväl stolpar som bryggor är grönmålade som de var under större delen av 1900-talet. Enstaka nyare omålade stolpar finns.

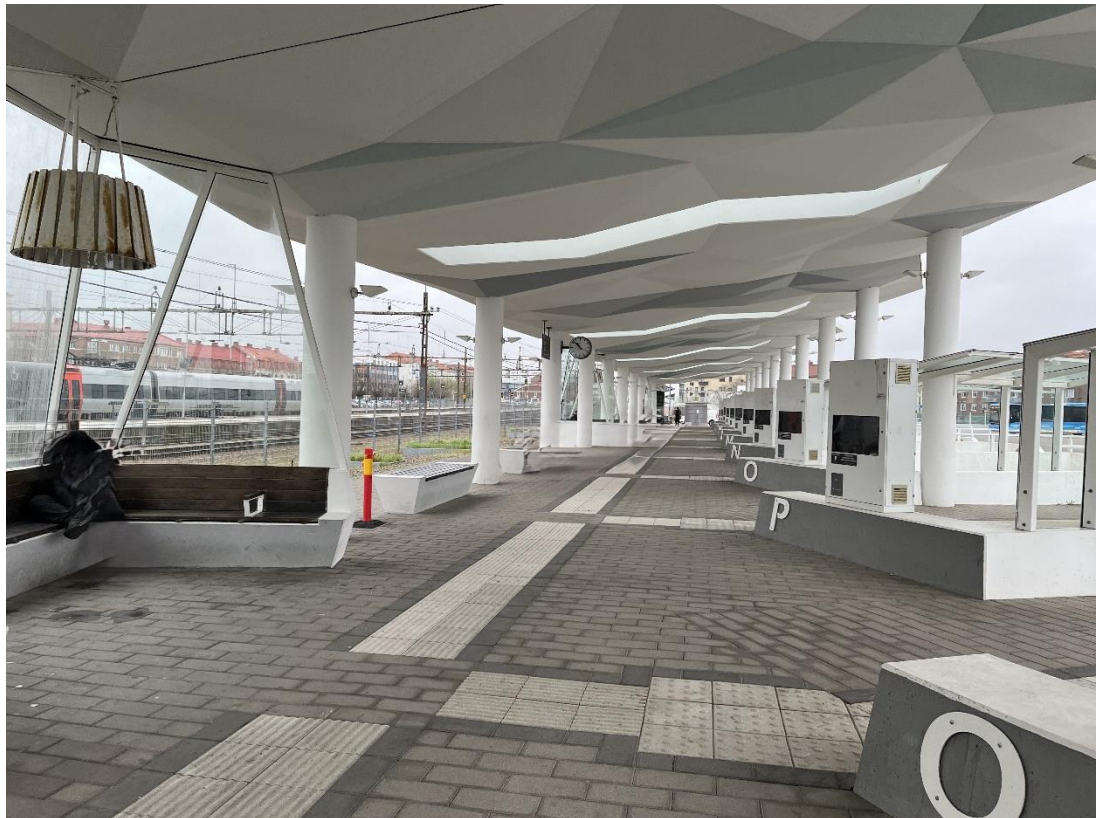
Figur B36. Busstationen. Till vänster syns en av stationens unika lamparmaturer. Bilden har retuscherats.

Regionbussterminalen öster om spårområdet ritades av ABAKO arkitektkontor och invigdes 2012. Terminalen består av ett långsträckt skärmtak som bärs upp av pelare, allt i vitt men med ett undertak där ytan är uppbruten i olika trianglar med olika grå och beige nyanser. På sidan mot spåren finns tre vindsydd i glas med sittplatser och på andra sidan ligger anföringsplatserna för bussarna med små skärmtak och informationstavlor. Ovanför bänkarna i vindsyddden hänger specialritade belysningsarmaturer i metall med formen av veckade tygskärmar.

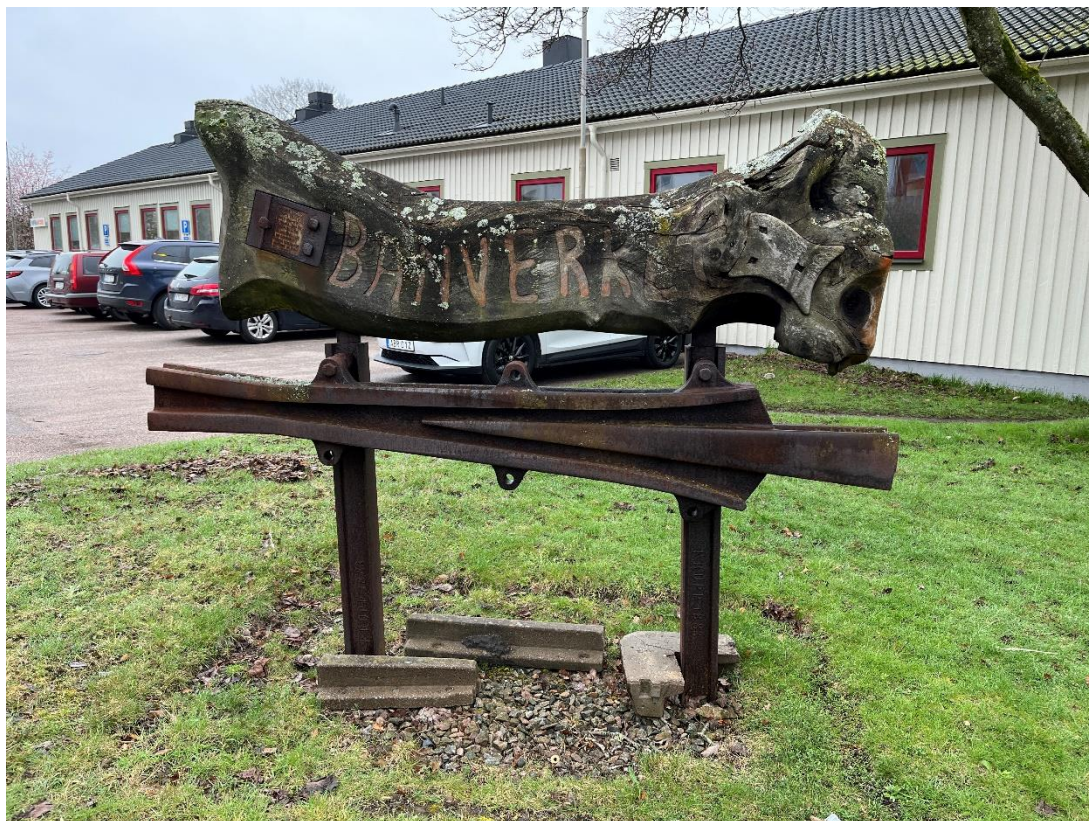
*Figur B38. Banverks-skylt tillverkad av del av en trädstam samt ett spårkryss från 1910. I bakgrunden syns överliggningshuset som ursprungligen är från 1920 och idag inrymmer ett kontor.*

I anslutning till byggnaden finns en större skylt gjord av en delvis slätsågad trädstam och ett gammalt spårkryss med texten "BANVERKET" ristat i trädelen. Texten har varit ifylld med orange-rött. Spårkryss och träskylt bärs upp av järnvägsräls, den ena med året 1886. På skylten sitter även en metallplakett fastsatt med rälsspik. Plaketten är svårt rotskadad men följande text är synlig:

*Typen tillverkades 1864-1930. Den här låg i Vallberga till 1997. Tillverkad 1910 vid Domnarvet. Väger 320 kg och kostade då 300 kr.*
