5 Hälsa och säkerhet

5.2 Buller

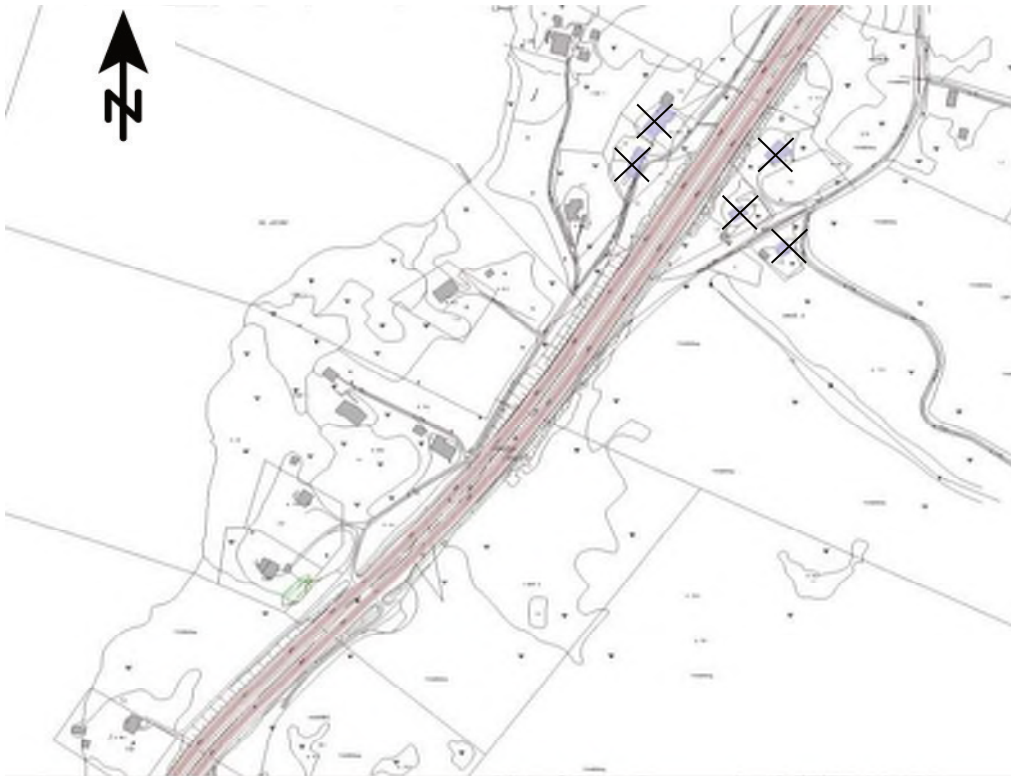
Figur 31. Hus där inlösen har föreslagits vid Högelidsmotet (markerade med blått).

För husen utmed denna del erbjuds fem hus lösas in (Ormås 1:6, Ormås 1:7, Ormås 1:8, Ormås 1:9, Ormås 1:10 och Ormås 1:11) (figur 31). För övriga åtta hus erbjuds sju av dessa hus få fasadåtgärder. Ett hus beräknas få bullernivåer som är lägre än vad som motiverar åtgärder. Anledningen till att inte erbjuda åtgärd med bullerskärmar nära E20 är flera.

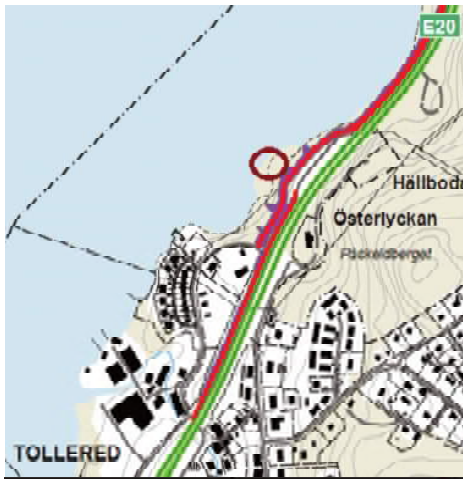
Figur 34. Inringat område med förorenad mark väster om rastplatsen i Tollered.
