# K Skadekatalog för betongvägar

Syftet med denna skadekatalog är att åstadkomma en enhetlig bedömning av skador på oarmerade fogade betongvägar.

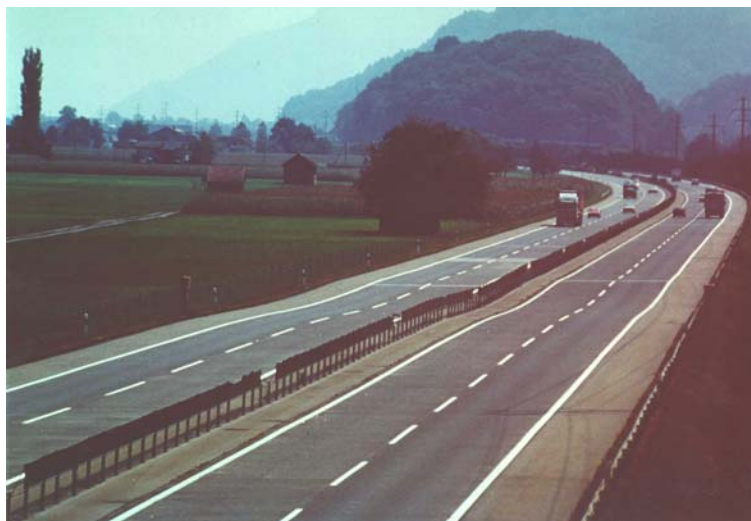
Avvikelse mot vägens profil i längd- eller tvärled. Längre sättningar är i regel inget problem och åtgärdas ej. Kortare sättningar kan påverka trafiksäkerhet och körkomfort samt orsaka sprickor i betongbeläggningen.

- a) Deformation i undergrunden
- b) Efterpackning i vägkroppen
- c) Material under betongbeläggningen har eroderat bort på grund av otäta fogar

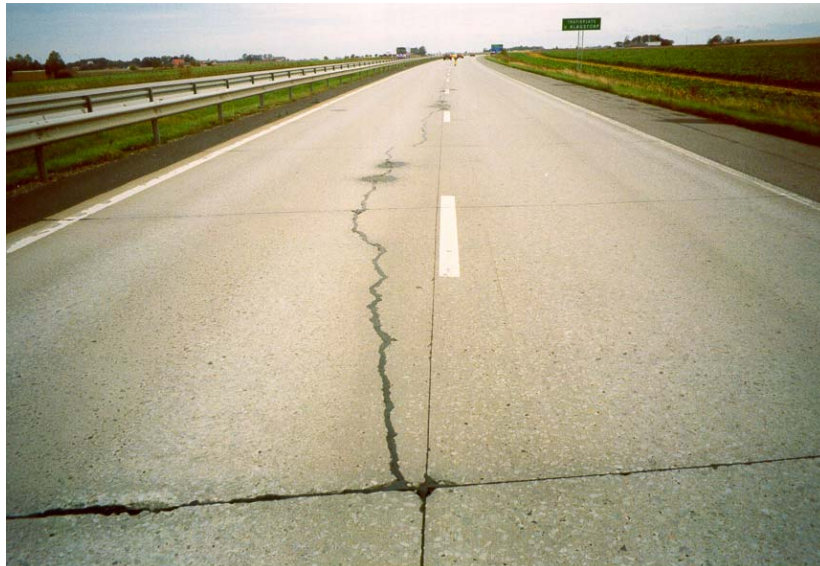
En eller flera sprickor i vägens längdriktning.

- a) Ej fungerande längsgående sprickanvisningar på grund av för sen sågning, för stort fogavstånd, olämplig fogutformning.
- b) Trafik för nära beläggningskanten
- c) Betongtjockleken ej dimensionerad för trafiken
- d) Sättningar

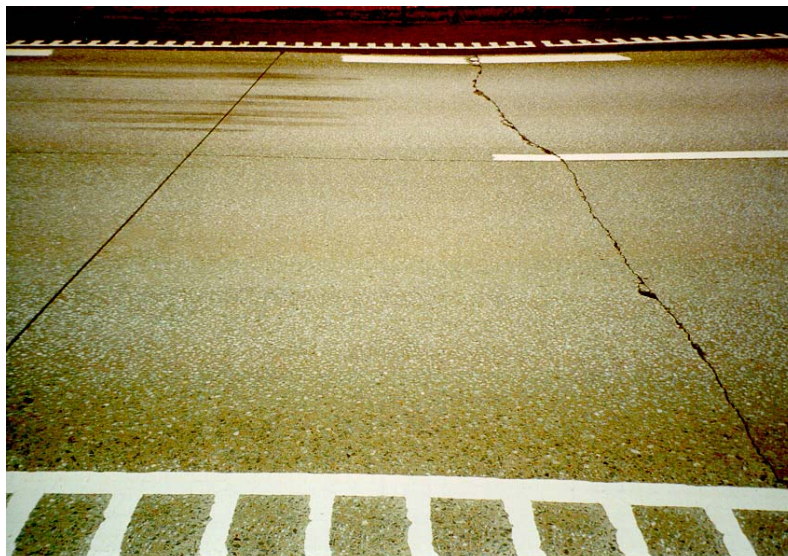
Tvärgående sprickor mellan sågade sprickanvisningar (fogar)

- a) Ej fungerande sprickanvisningar på grund av för sen sågning, för stort fogavstånd, olämplig fogutformning.
- b) Betongtjockleken ej dimensionerad för trafiken.
- c) Sättningar

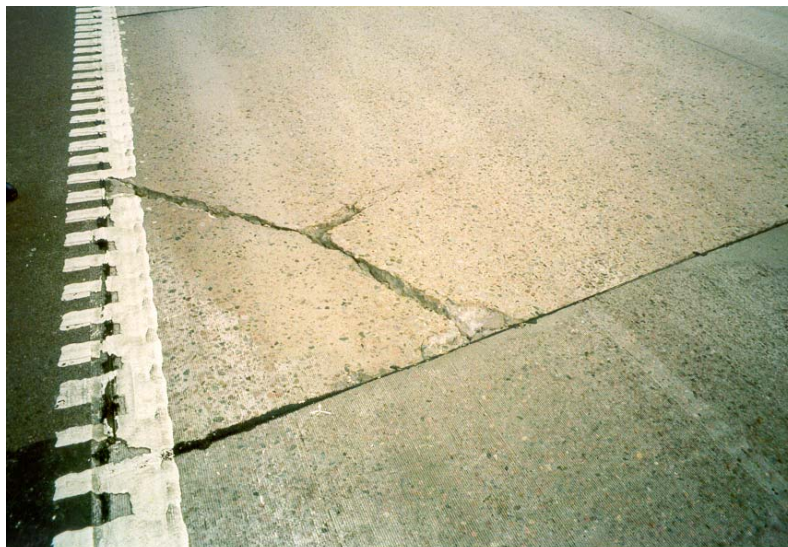
Spricka som går diagonalt över plathörn.

- a) Trafik för nära beläggningsskanten
- b) Betongtjockleken ej dimensionerad för trafiken.
- c) Material under plattan har eroderat bort på grund av otäta fogar vilket har lett till för hög påkänning i betongplattan.
- d) Dymlingar saknas.

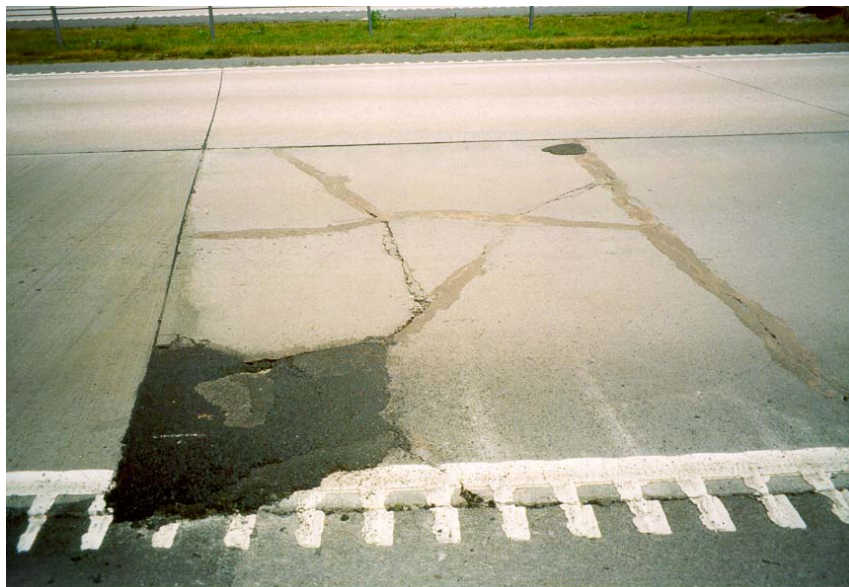
Längs- och tvärgående sprickor som med tiden har utvecklats och formats i blockmönster.

- a) Betongtjockleken ej dimensionerad för trafiken
- b) Deformationer i väggroppen

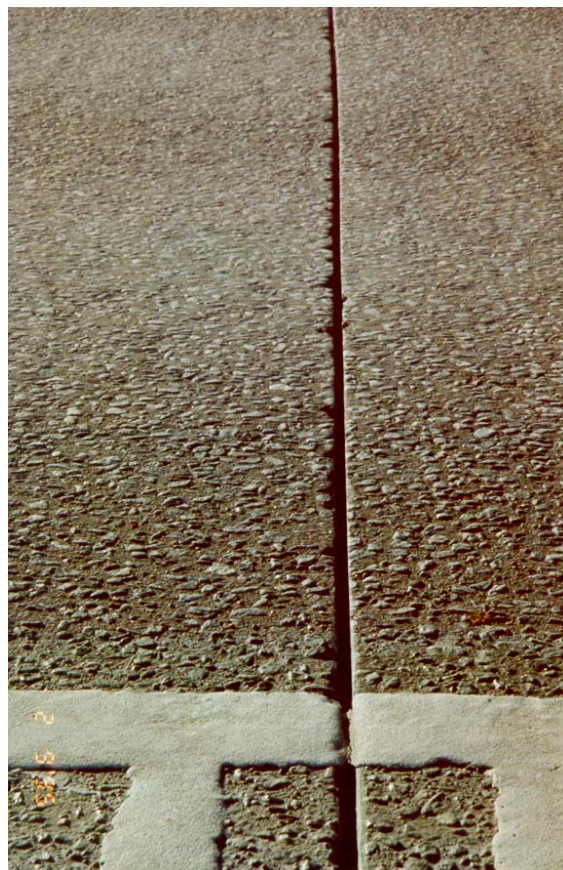
- a) För tidig sågning av sprickanvisningar (fogar).
- b) Mikrosprickor bildas vid sågning.
- c) Vid sopning i samband med friläggning av ballast.
- c) Trafik av fordon med dubbdäck.
