PM Buller  
**Sikträsk bangårdsförlängning**  
Gällivare kommun, Norrbottens län

Fastställelsehandling, 2023-10-12

Dokumenttitel: PM Buller

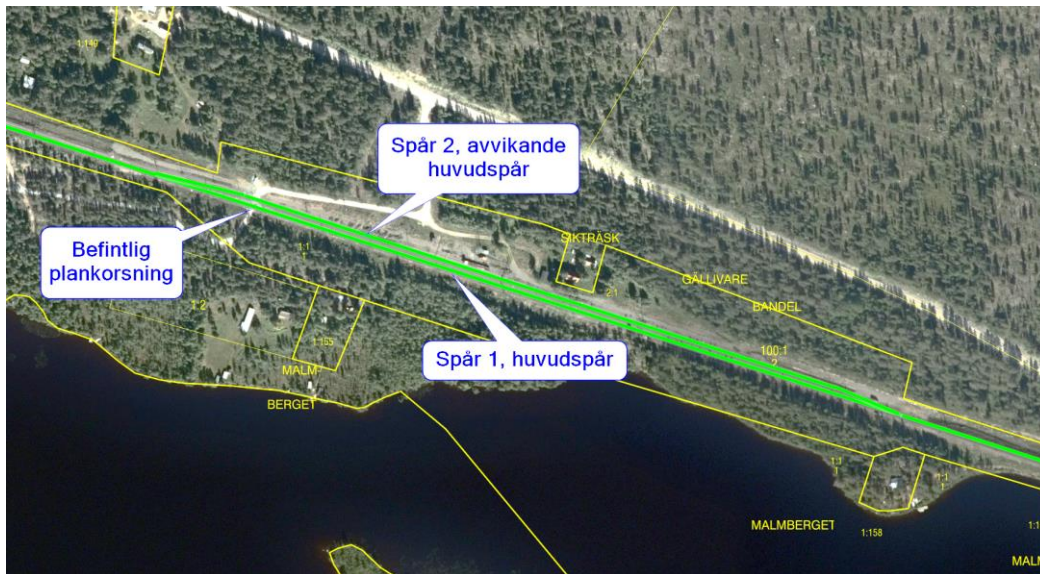
Figur 2. Redovisning av befintliga järnvägsspår.

Huvudspår (spår 1) och avvikande huvudspår (spår 2) är planerat att upprustas samt förlängas, se figur 2. Material från dessa spår kommer att användas vid byggnation av sidospåret. Växlar kommer att placeras för att ta hänsyn till förändrat spåräge samt nya hinderfria längdkrav för spåren. Befintliga spår kommer att justeras för att ta hänsyn till förändringarna av placeringen. Växlar kommer att placeras i raktäge, vilket ger mindre underhållskostnader och mindre investeringskostnad. Byggnation utförs genom att aktuella spår förlängs och avstängning sker för att lägga in växlar i huvudspår.

Utbyggnadsalternativet beräknas med samma trafikering som nollalternativet, men med de fysiska förändringarna på järnvägen som utbyggnadsförslaget innebär. Då avvikande huvudspår, spår 2 (se figur 2) flyttas eller förlängs, flyttas även växlar. Efter ombyggnaden förändras bullersituationen något av att växlar och plankorsning flyttas. Effekten blir att tre bostadshus beräknas få cirka 1 dBA högre ljudnivå och ett bostadshus ca 1 dBA lägre ljudnivå än i nollalternativet.

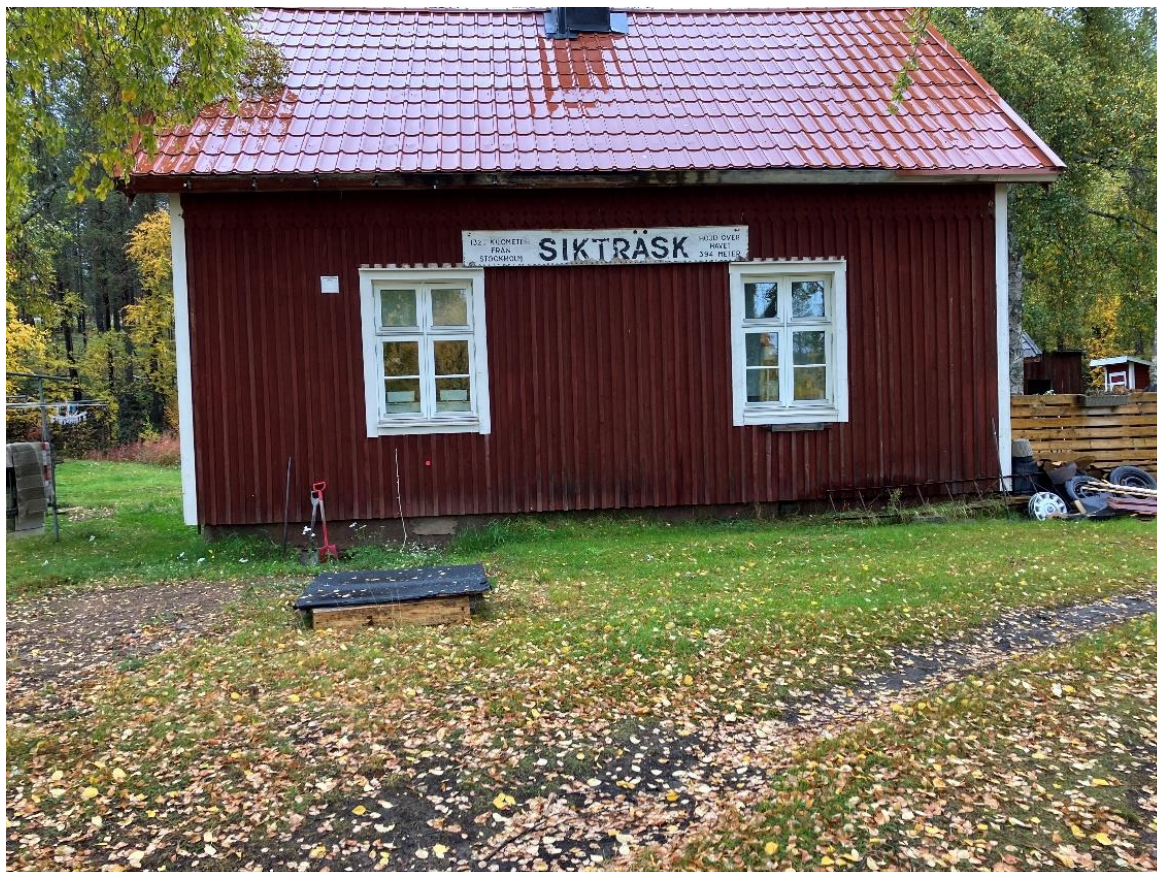
Figur 3. Bild som visar bostadshuset inom Sikträsk 2:1 och fasad mot järnvägen.

Bullerreducerande järnvägsnära åtgärder har inte genomförts inom aktuellt område. Fastighetsnära bullerskyddsåtgärder har utförts vid en fastighet, banvaktarstugan inom Sikträsk 2:1. Här har åtgärd med fönsterbyte gjorts 2001-07-19, där fönster har bytts ut på långsidan som vetter mot järnvägen samt på de två gavlarna. Det saknas information om nya fönsters ljudisolering, men det har antagits att åtgärden har dimensionerats mot bullernivån från en godstågspassage.
