## Vägplan

# Väg 941, Lillagården – Stenbrohult, breddning Uppvidinge Kommun, Kronobergs län

PM Buller, Granskningshandling 2022-06-23

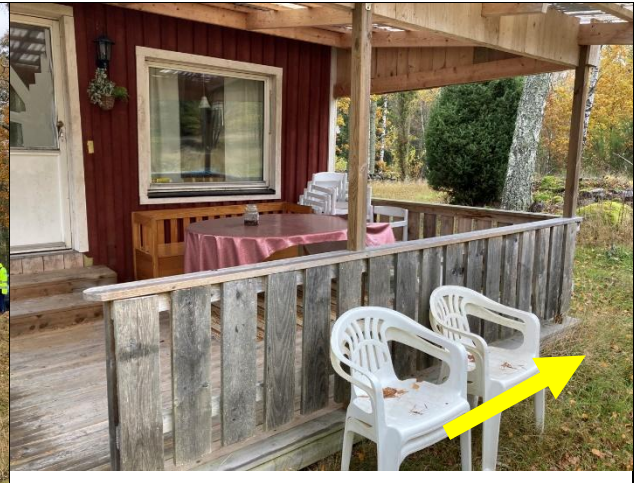
UTEPLATS

Anlagd uteplats Ja  
Uteplatsen är skyddad Nej  
Kommentar - Uteplats Uteplats placerad vid fasad mot söder

Gula pilar i figurer visar riktning mot väg 941

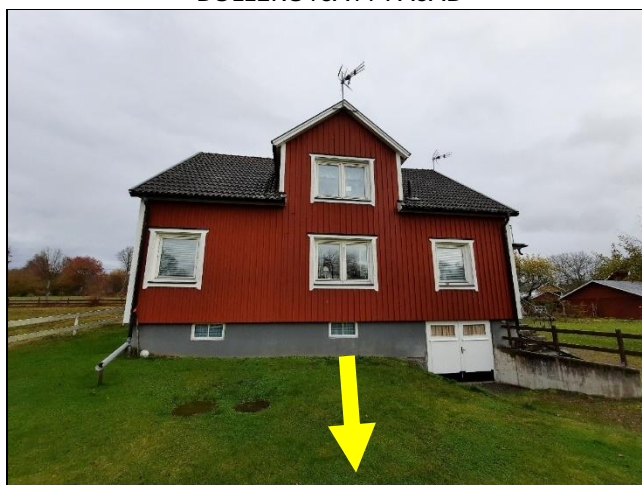
BULLERUTSATT FASAD

Gula pilar i figurer visar riktning mot väg 941

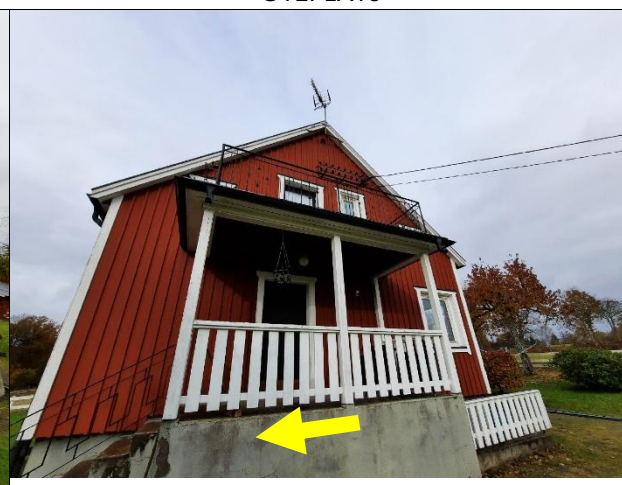
UTEPLATS

Anlagd uteplats Ja  
Uteplatsen är skyddad Nej  
Kommentar - Uteplats Uteplats placerad vid den södra fasaden

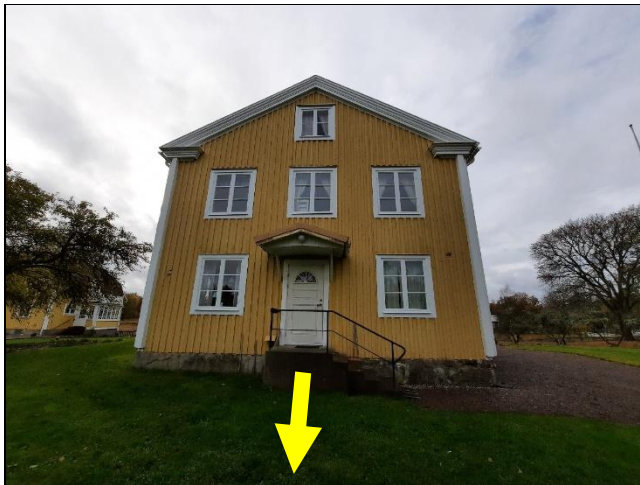
BULLERUTSATT FASAD

Gula pilar i figurer visar riktning mot väg 941

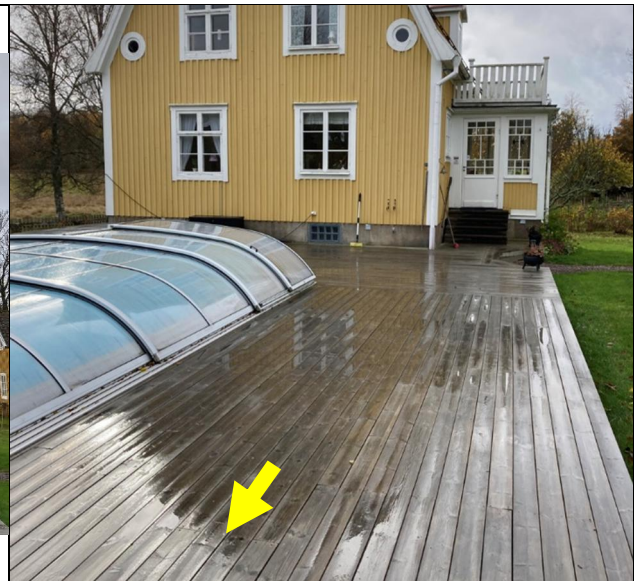
UTEPLATS

Byggnadstyp	Ej bedömt
Byggnadsnr	23
Suterräng	Nej
Antal våningar	2
Fasadtyp	Normal träfasad
Husets skick	Normalt
Antal ventiler, Ventiltyp,	Väggventil
Antal fönster, Förstertyp	2 glas kopplade
Fönstrens skick	Normalt
Kommentar - Byggnad	Äldre trähus
Anlagd uteplats	Ja
Uteplatsen är skyddad	Nej
Kommentar - Uteplats	Uteplats placerad vid den östra fasaden

Gula pilar i figurer visar riktning mot väg 941

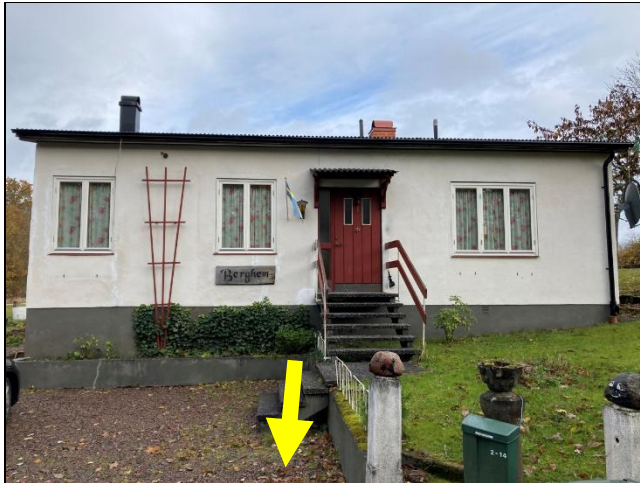
BULLERUTSATT FASAD

Gula pilar i figurer visar riktning mot väg 941

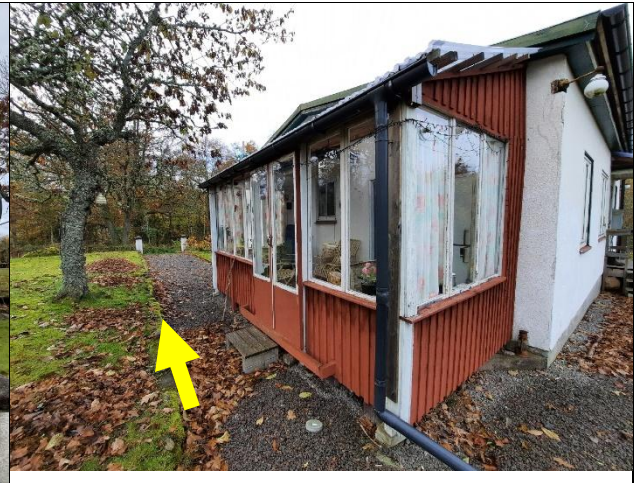
UTEPLATS

Anlagd uteplats Ja  
Uteplatsen är skyddad Ja  
Kommentar - Uteplats Uteplats placerad vid den södra fasaden

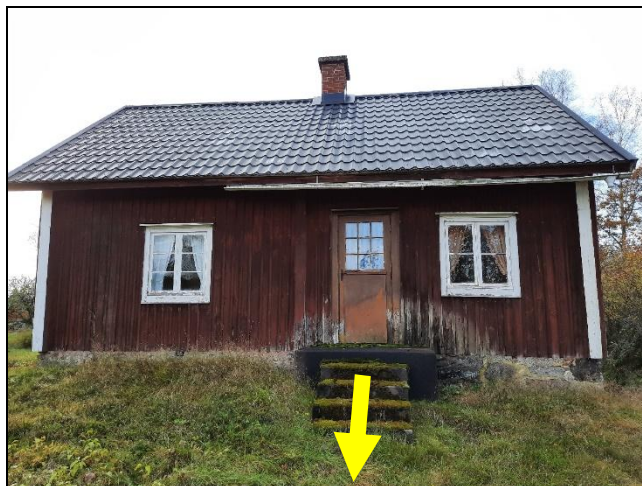
BULLERUTSATT FASAD

Antal våningar 1,5  
Fasadtyp enkel trävägg  
Husets skick

Antal ventiler, Ventiltyp, nej  
Antal fönster, Förstertyp 1 glas

Fönstrens skick Äldre  
Kommentar - Byggnad Äldre hus som ej verkar vara bebott

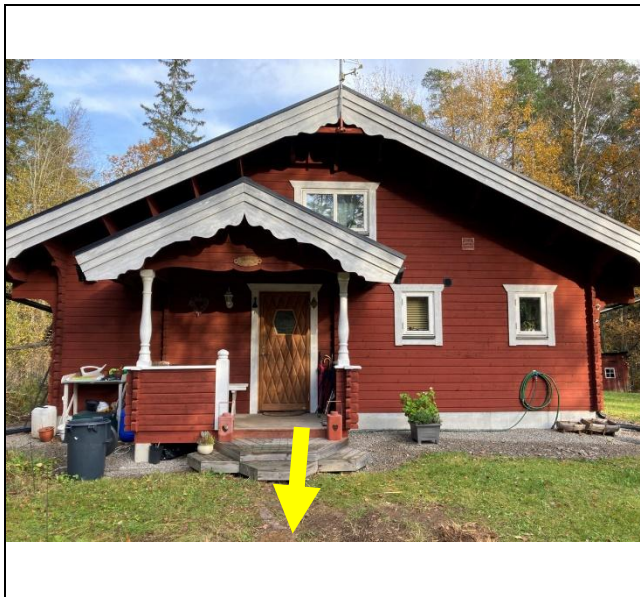
BULLERUTSATT FASAD

Byggnadstyp Ej bedömt  
Byggnadsnr 46  
Suterräng Nej  
Antal våningar 2  
Fasadtyp Trä, liggande timmer  
Husets skick Normal

Antal ventiler, Ventiltyp, 2 st, fasadventil  
Antal fönster, Förstertyp 3 glas isolering

Fönstrens skick Bra  
Kommentar - Byggnad Mindre villa/fritidshus med liggande timmerfasad

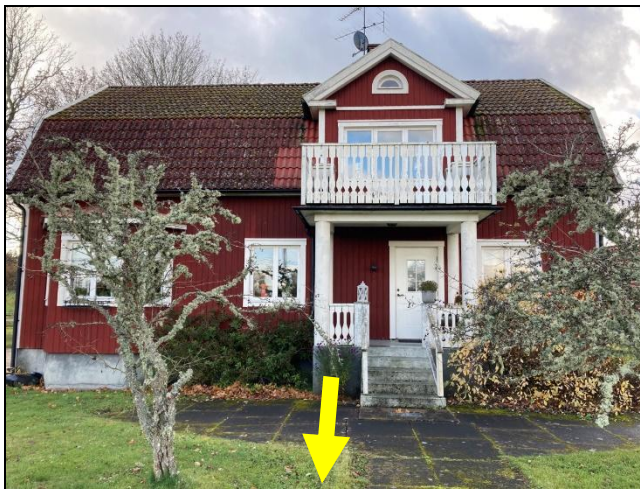
**BULLERUTSATT FASAD**

Antal våningar 2  
Fasadtyp Normal träfasad  
Husets skick Normalt underhållet

Antal ventiler, Ventiltyp, 2 st, enbart frånluft 2 st mot norr  
Antal fönster, Förstertyp 2 glas isolering + äldre 2 glas kopplade  
Fönstrens skick Bra ( nya isolerglas) + äldre 2 glas kopplade  
Kommentar - Byggnad 30-40 tals trävilla

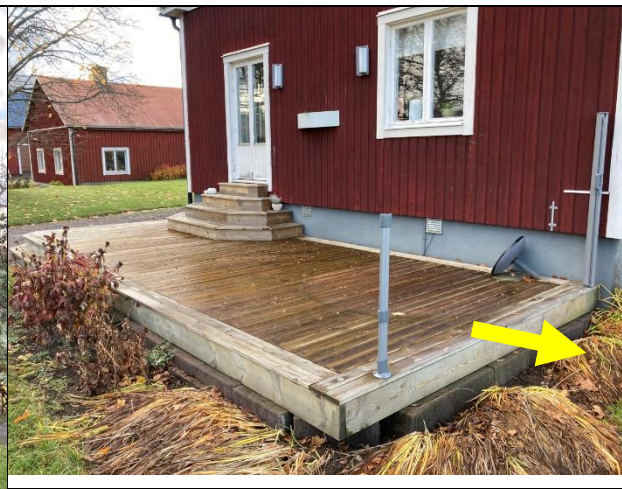
**UTEPLATS**

Anlagd uteplats Ja  
Uteplatsen är skyddad Nej  
Kommentar - Uteplats Uteplats vid fasad mot söder

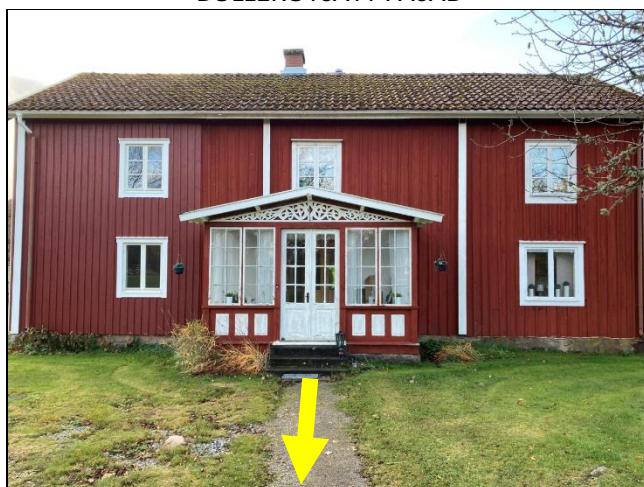
**BULLERUTSATT FASAD**

Antal våningar 2  
Fasadtyp Trä på timmer. Se foto  
Husets skick Äldre byggnad

Antal ventiler, Ventiltyp, Saknas  
Antal fönster, Förstertyp Nya 2 glas isolering på södra sidan. Övrigt äldre 2 glas kopplade  
Fönstrens skick Nya och äldre  
Kommentar - Byggnad Iordninggjord uteplats saknas

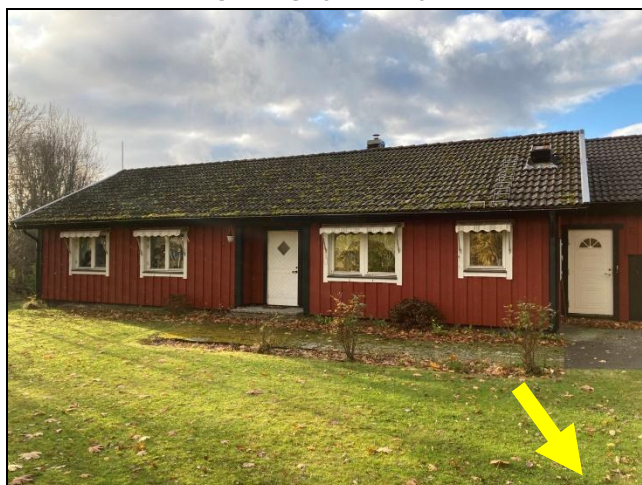
**BULLERUTSATT FASAD**

Antal våningar 1  
Fasadtyp Normal träfasad  
Husets skick Normal underhållet

Antal ventiler, Ventiltyp, Fönsterventiler  
Antal fönster, Förstertyp 3 glas isolering

Fönstrens skick Normalt  
Kommentar - Byggnad Villa med sammanbyggt garage

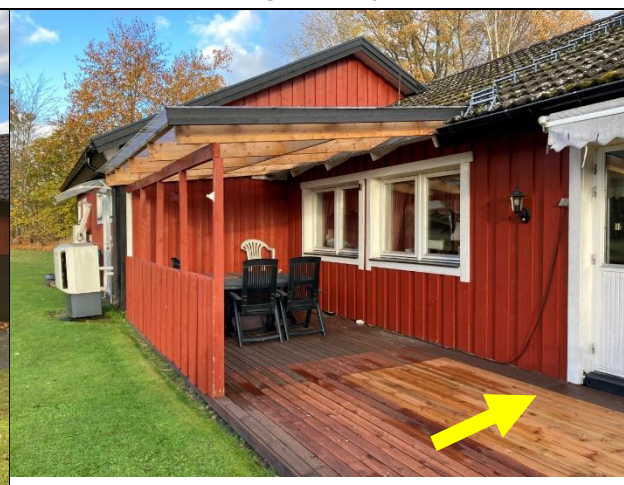
**UTEPLATS**

Anlagd uteplats Ja  
Uteplatsen är skyddad Ja  
Kommentar - Uteplats Uteplats placerad vid fasad mot väster

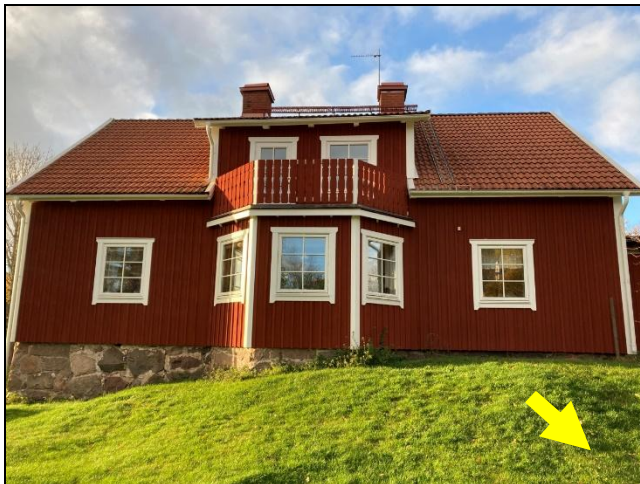
BULLERUTSATT FASAD

Byggnadstyp	Ej bedömt
Byggnadsnr	81
Suterräng	Nej
Antal våningar	2
Fasadtyp	Normal träfasad
Husets skick	Gott skick
Antal ventiler, Ventiltyp,	Saknas
Antal fönster, Förstertyp	3 glas isolering
Fönstrens skick	Bra skick
Kommentar - Byggnad	Uteplats mot vägen
Anlagd uteplats	Ja
Uteplatsen är skyddad	Nej
Kommentar - Uteplats	Vid fasad mot nordost

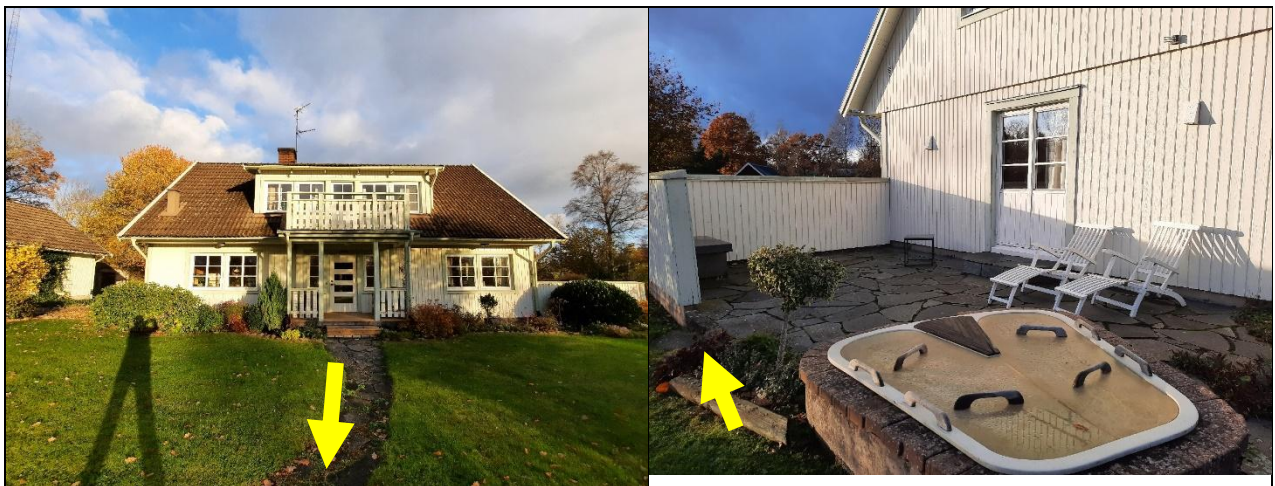
BULLERUTSATT FASAD

Antal ventiler, Ventiltyp, väggventil  
Antal fönster, Förstertyp 3 glas isoler fönster

Anlagd uteplats Ja  
Uteplatsen är skyddad Ja  
Kommentar - Uteplats Uteplats vid fasad mot söder

Gula pilar i figurer visar riktning mot väg 941

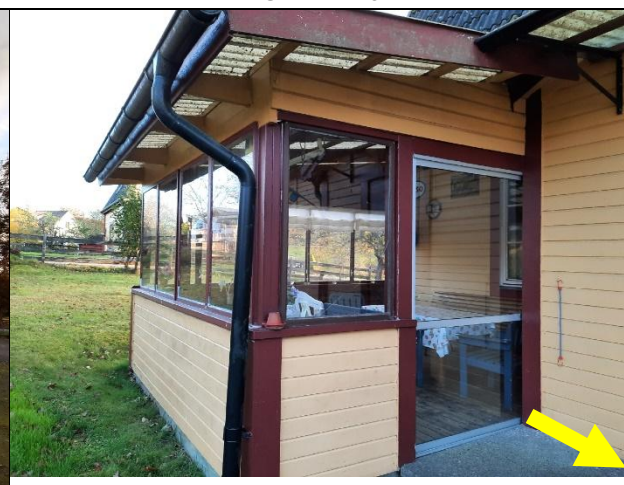
UTEPLATS

Anlagd uteplats Ja  
Uteplatsen är skyddad Ja  
Kommentar - Uteplats Inglasad uteplats på ljuddämpad sida

Gula pilar i figurer visar riktning mot väg 941
